進捗報告

2018/11/30

奈良女子大学 4年

接着後のシンチレーションの性能確認

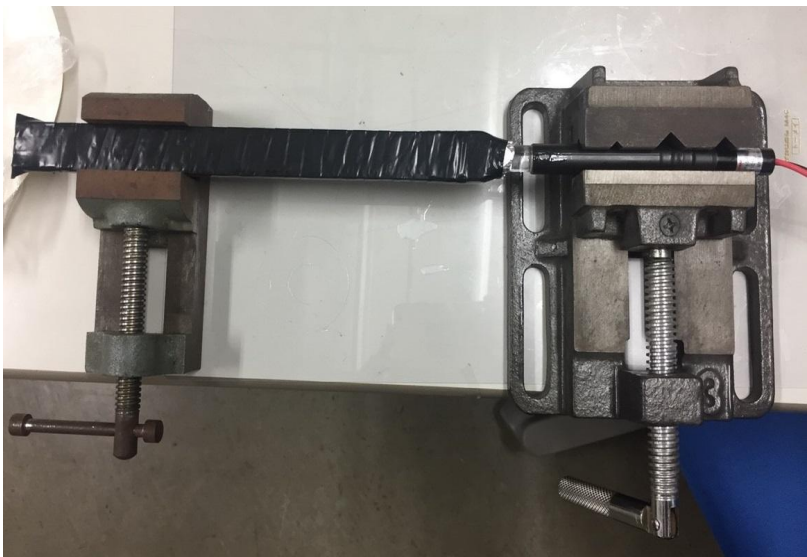
- 2箇所接着が外れていたため、optical cementで接着を行った

サーマルノイズのみしか見えない。

この時点で考えられる要因

- 光電子倍增管本体に問題がある。
- 接着面に気泡が混入、もしくは接着剤の層が厚すぎる。

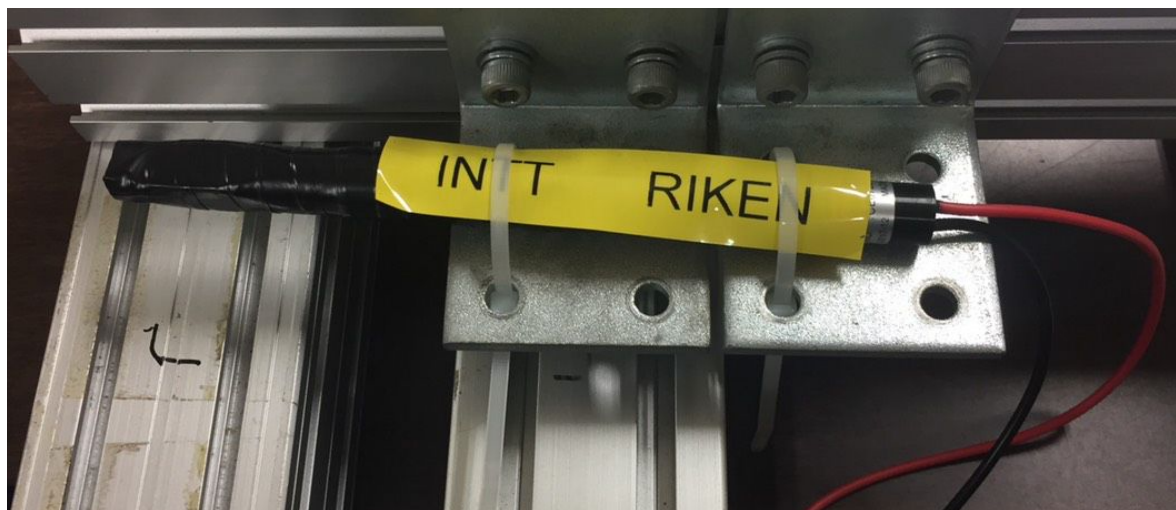
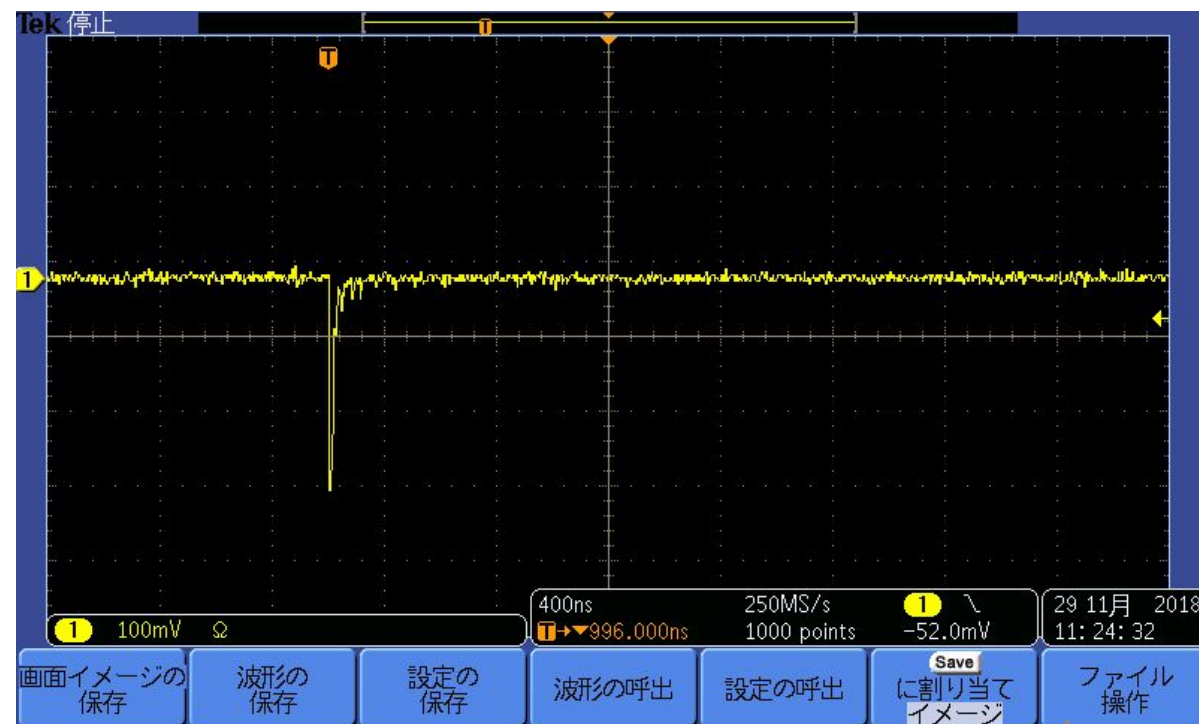
スペアPMTの動作確認

- PMTのスペアのみでシグナルをみた
→オシロスコープで波形を観測し、正常に動作していることを確認。

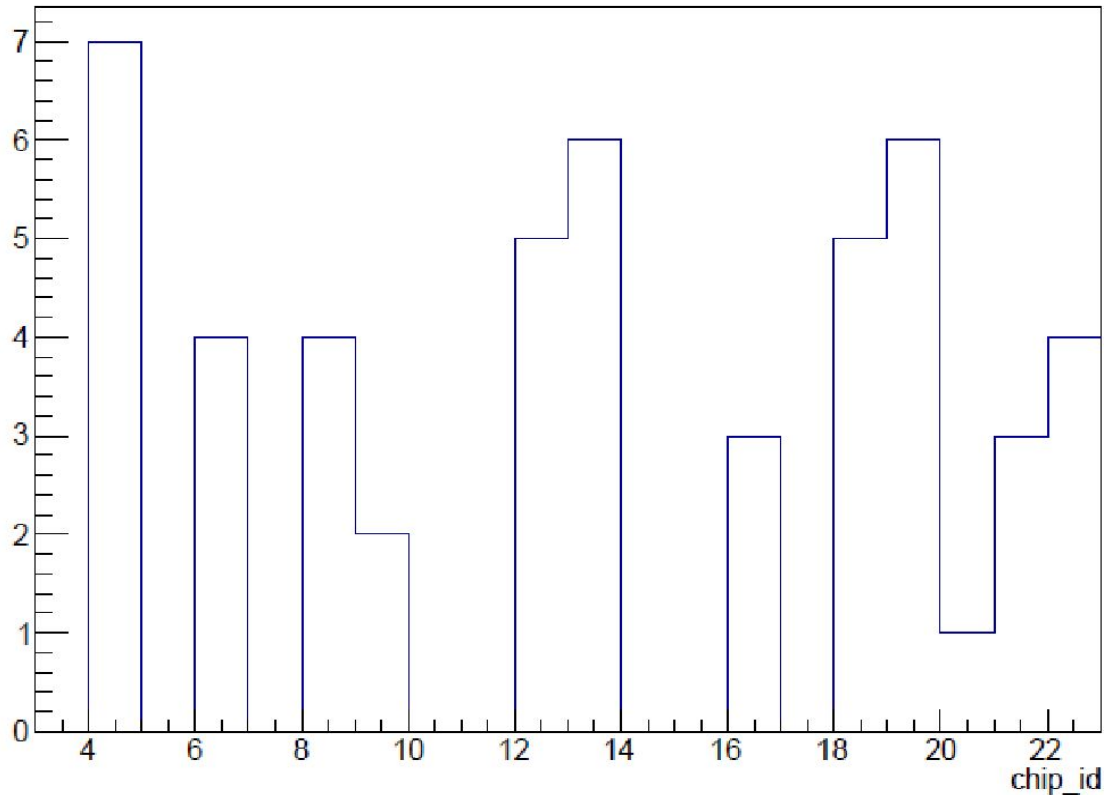
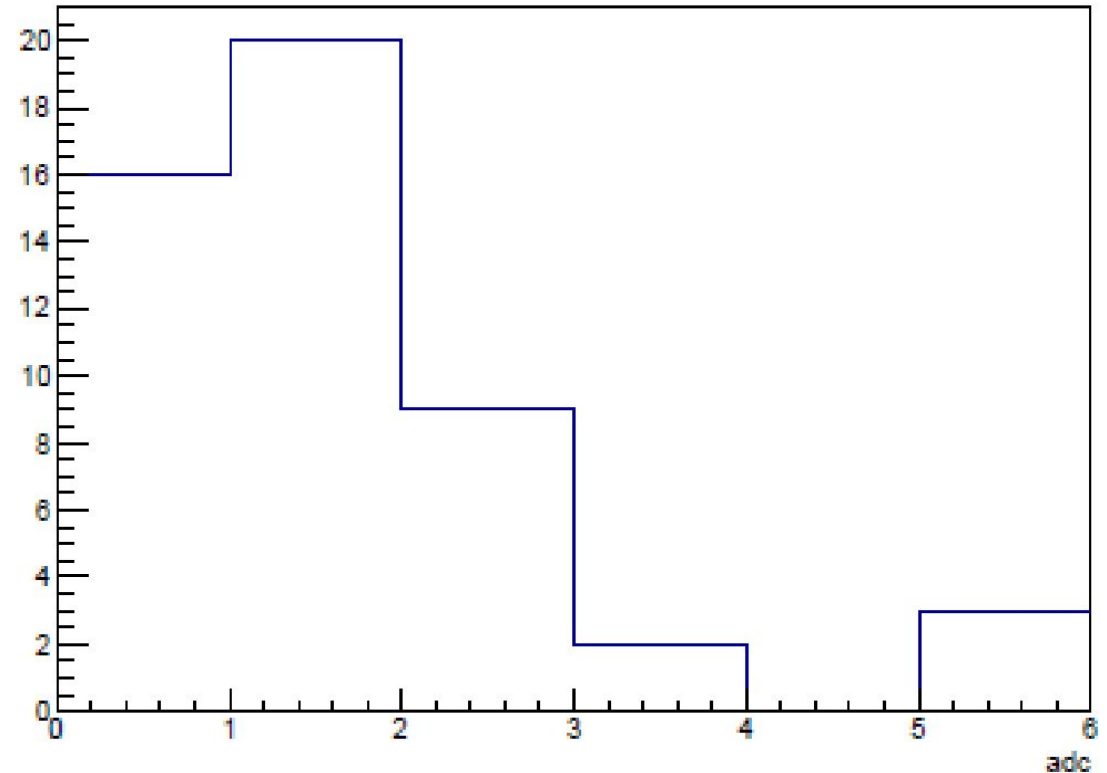
スペアPMTでの宇宙線データ①

adc値はもっともらしいデータがとれたが、シンチレーションカウンタが小さくなった為エントリー数が少なく、データを検証するにはデータ量が足りない。

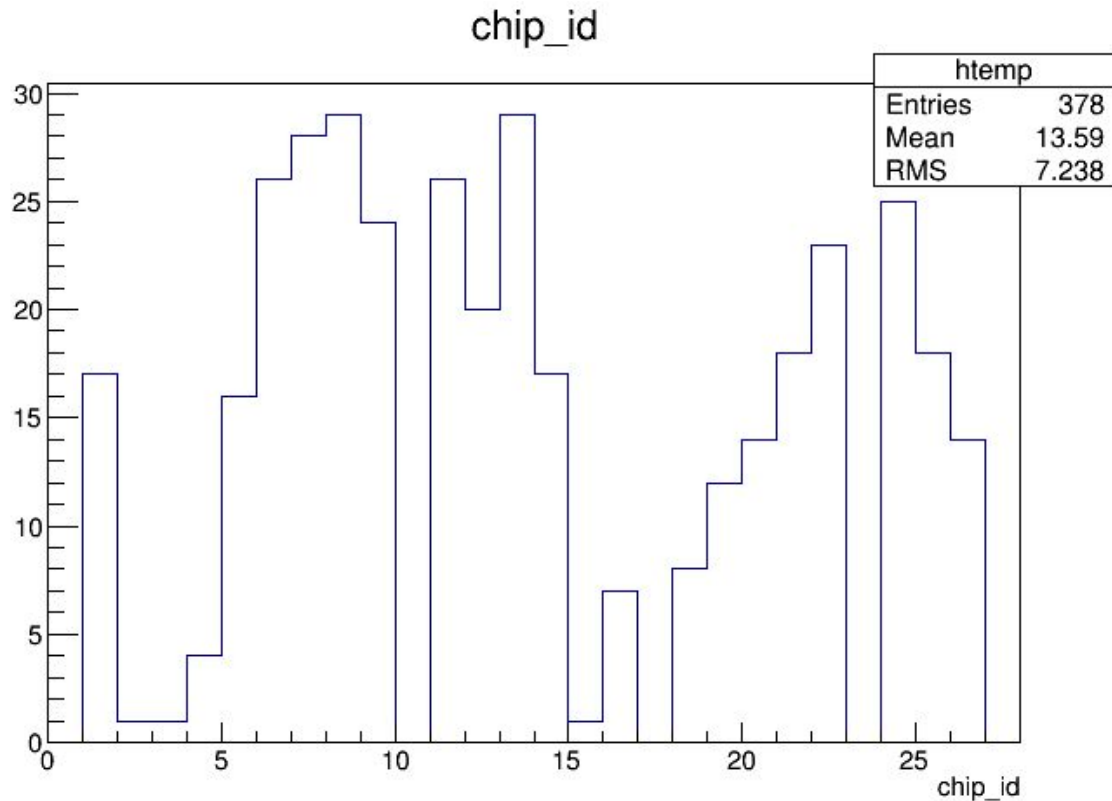
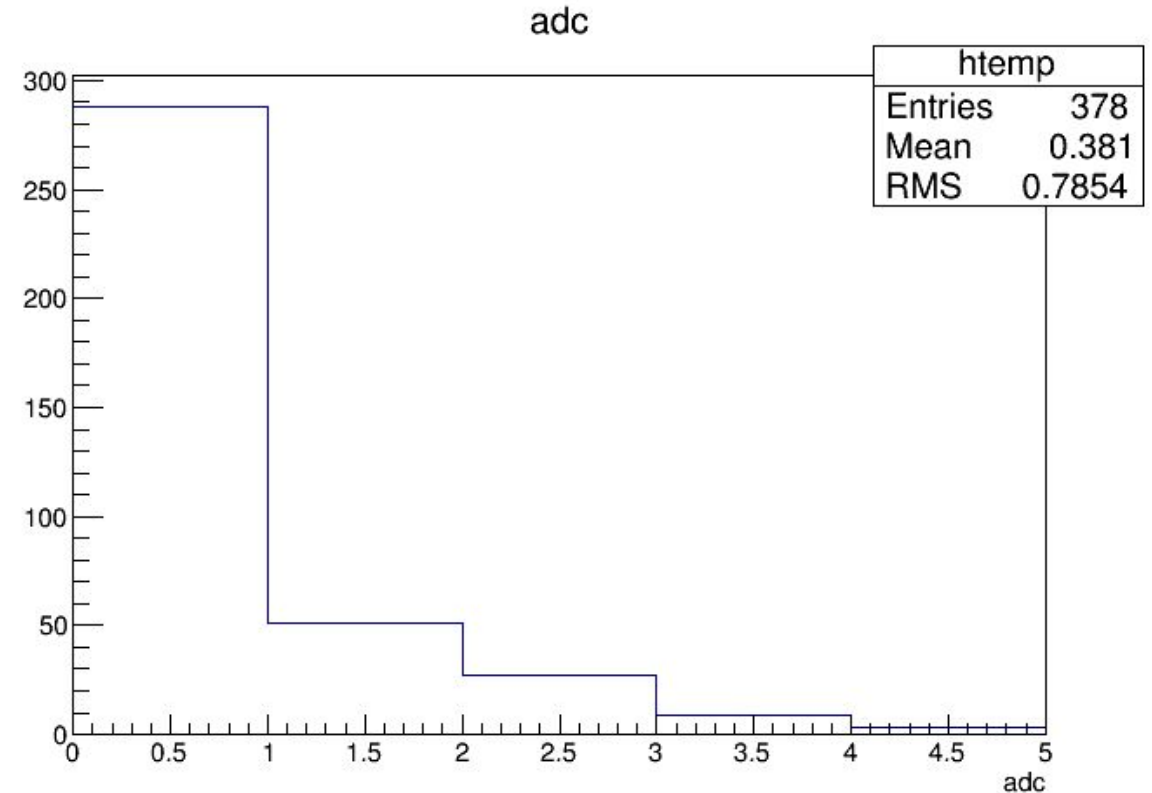
スペアPMTでの宇宙線データ②

11/29 18:06から3時間測定した。エントリー数は増えたがADC値を比較するとノイズを多く拾っていると推測できる。chan_idは10と24に不具合が見られたため両サイドのchipと共にマスクしている。
