ROC4つ分の 動作確認まとめ

鈴木・柴田・森田

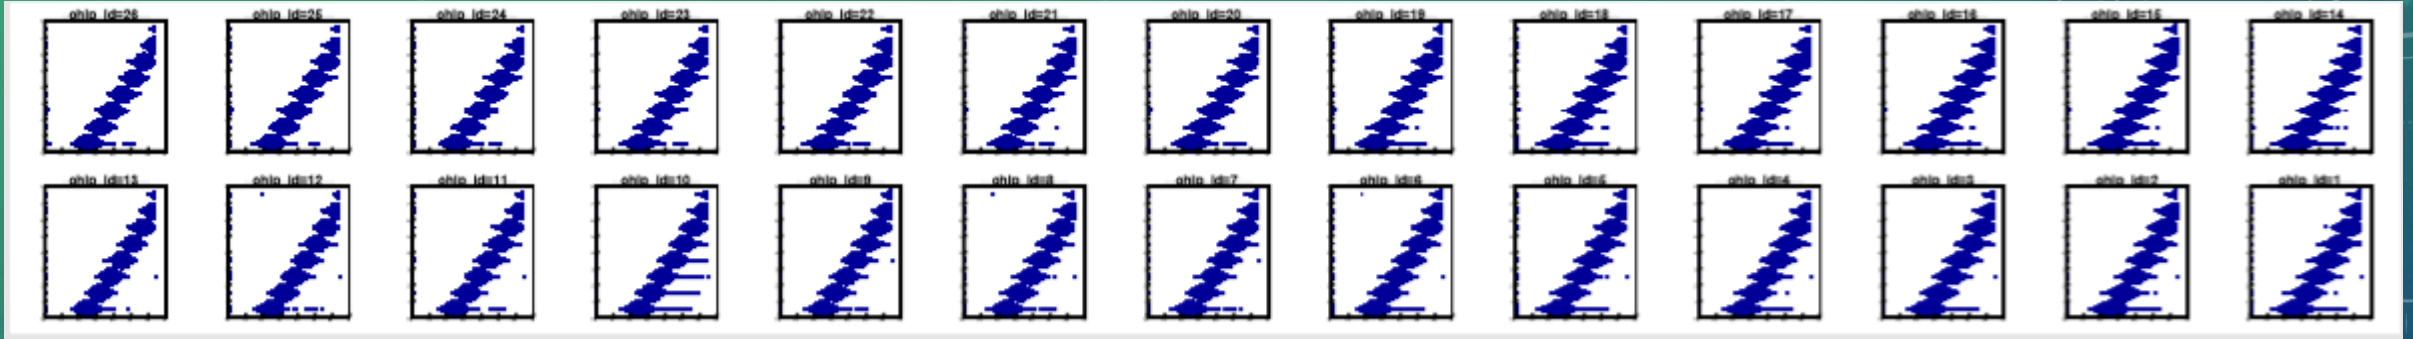
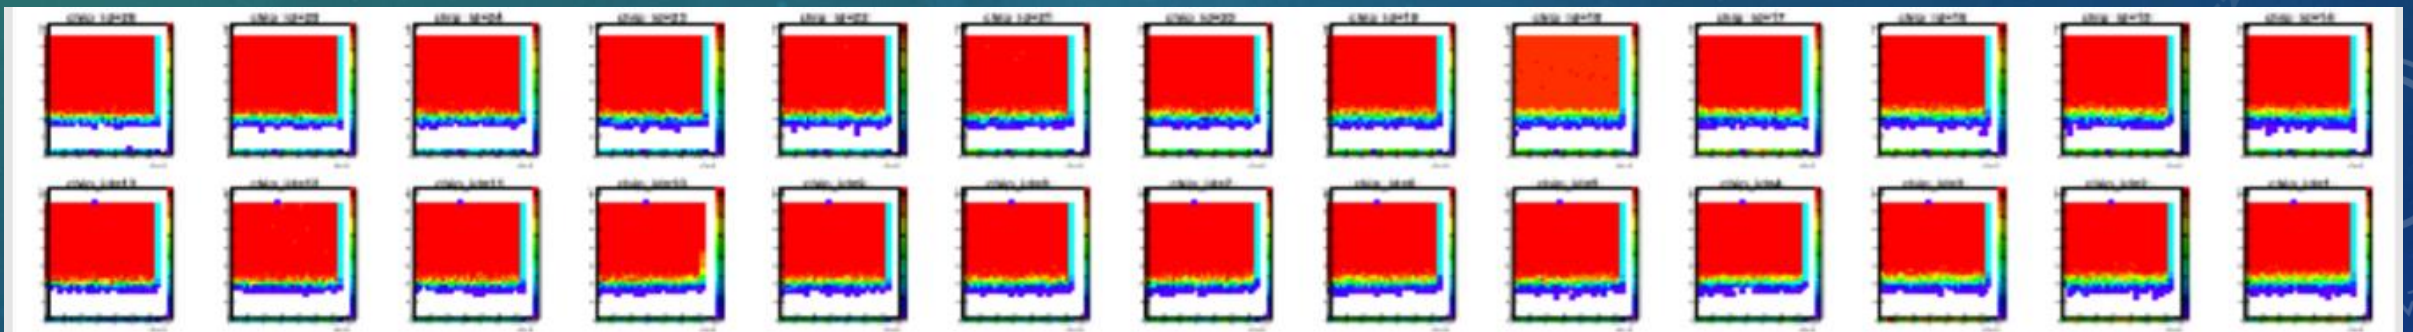
ROC-FPGA	RESULT	
		chip_id 10のnoiseはFVTXが原因か
A-0	—	
A-1	×	
A-2	○	
A-3	○	DAC 0=60→正常なグラフを確認
B-0	—	
B-1	○	
B-2	○	ノイズ化け多め
B-3	×	chan-adcのグラフが全chann真っ赤 thresholdがまったく機能していない
C-0	—	
C-1	×	DACの閾値設定を上げれば少し見える
C-2	○	全てのchanに同じデータ量が入っていない
C-3	○	channでentry数が異なる
D-0	—	
D-1	×	データが来ない
D-2	×	データが来ない
D-3	×	データが来ない

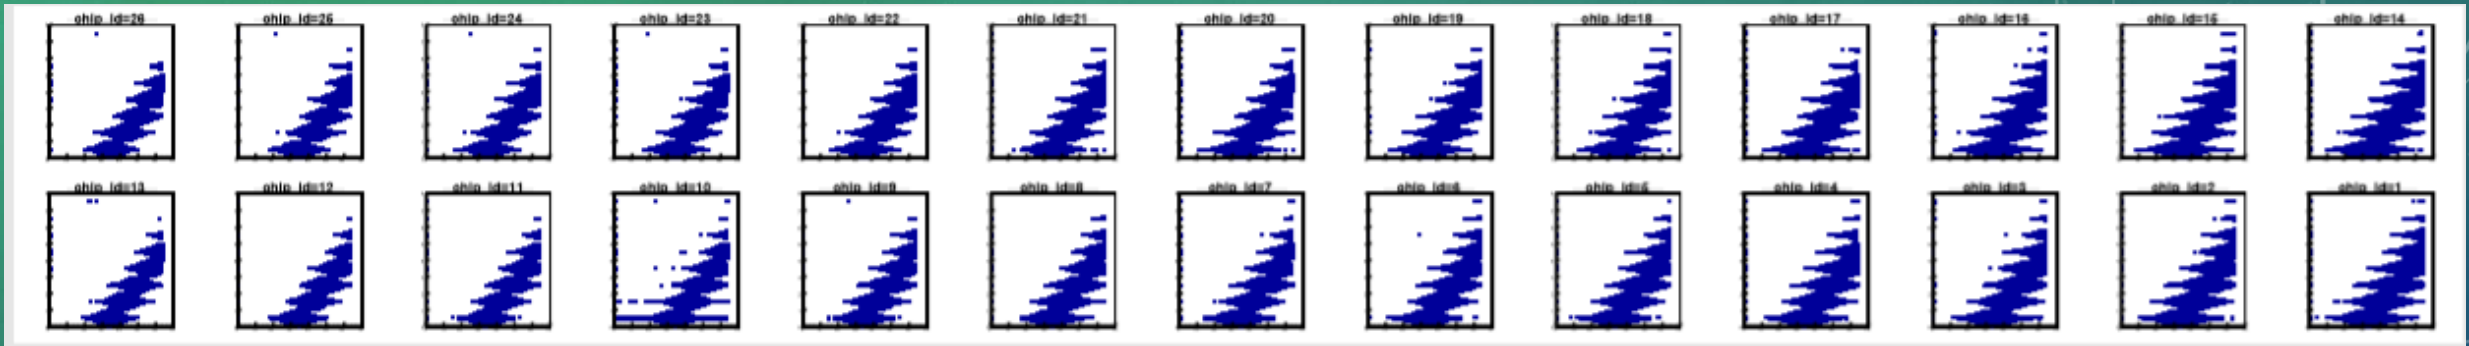
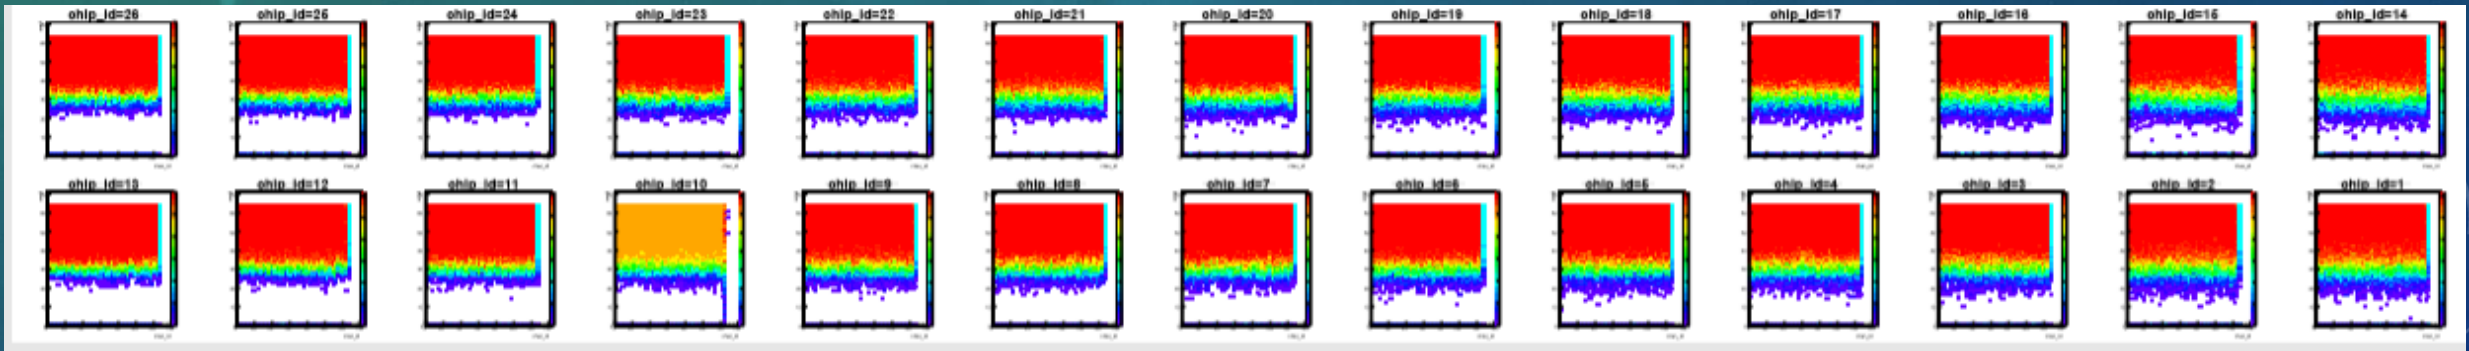
ROC-FPGA	RESULT	
		chip_id 10のnoiseはFVTXが原因か
A-0	—	
A-1	×	ごみデータ
A-2	○	
A-3	○	
B-0	—	
B-1	○	
B-2	○	
B-3	○	
C-0	—	
C-1	○	
C-2	○	
C-3	○:1~13、 ×:14~26	ポートを押すとcarrentが変わる→ポートの破損が原因か
D-0	—	
D-1	○	
D-2	○	
D-3	○
