# 1008ROCテスト 進捗状況

今井 ひかる

2022/4/6

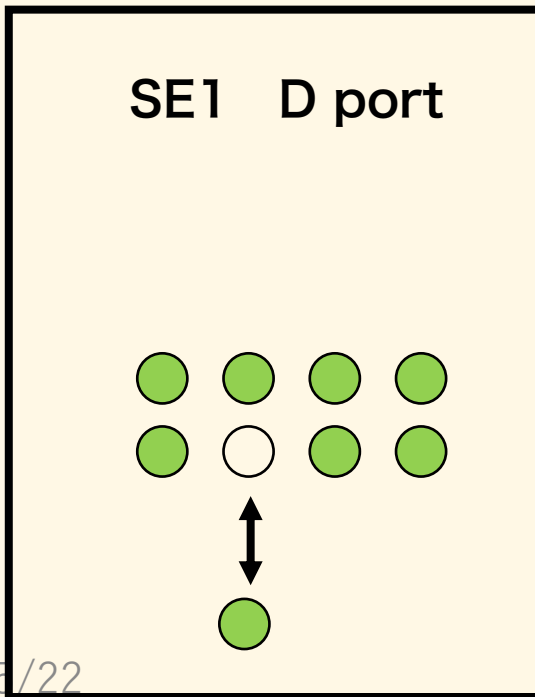
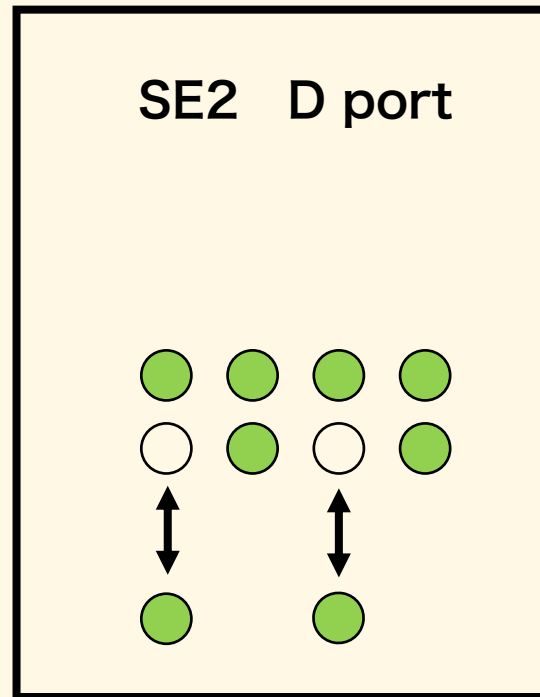
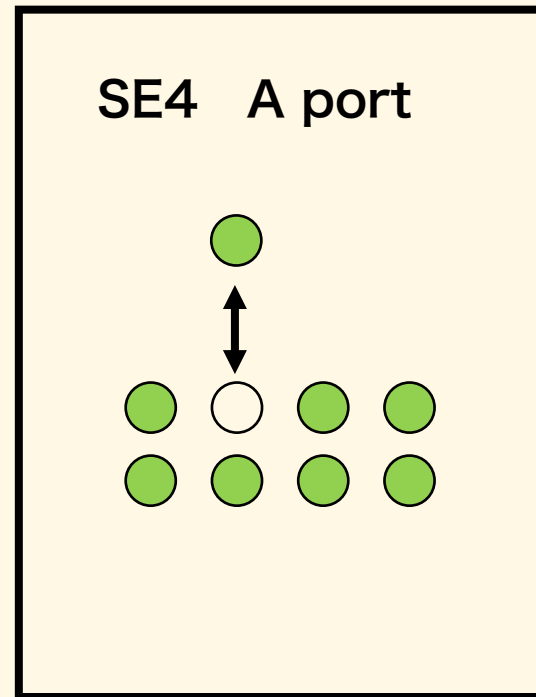
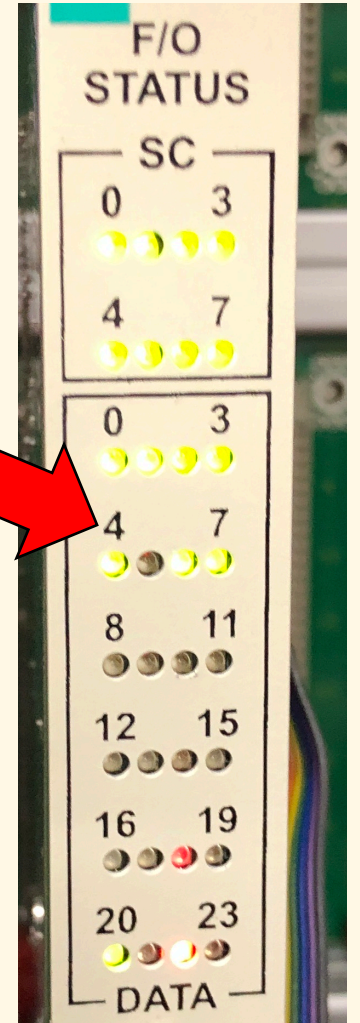
# キャリブができるけど気になる箇所1

キャリブレーションを行うと、FEMのランプに一部点灯しないものが見える。

しかし、stopDAQ とGlobal Startを繰り返すと点灯しない箇所が復活する。

3回に1回の割合で全てのランプが点灯する。

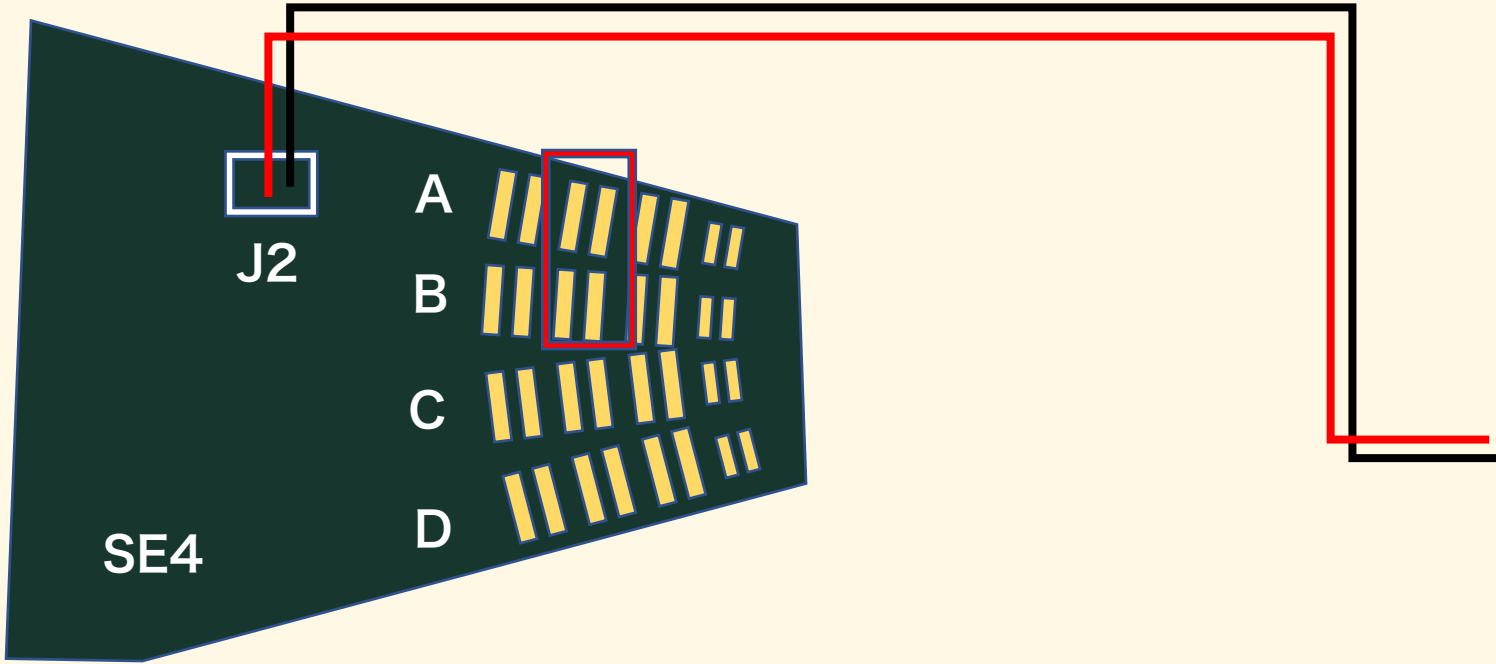
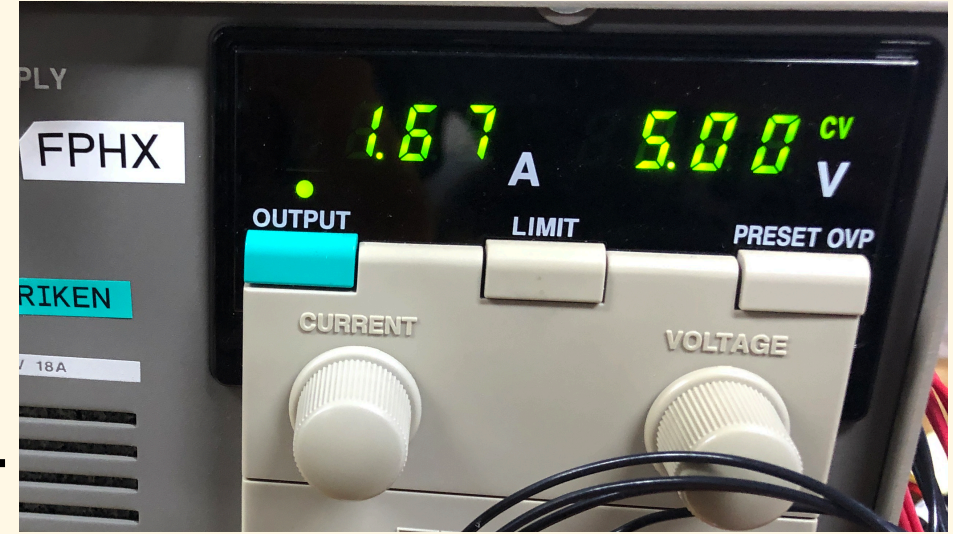
# キャリブができるけど気になる箇所2

A2 Port、B2PortだけFPHX-chipに流れる電流が通常の2倍

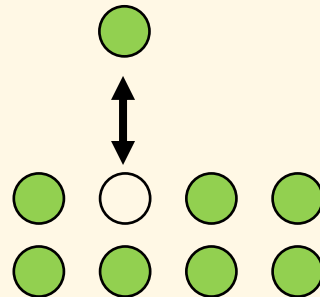
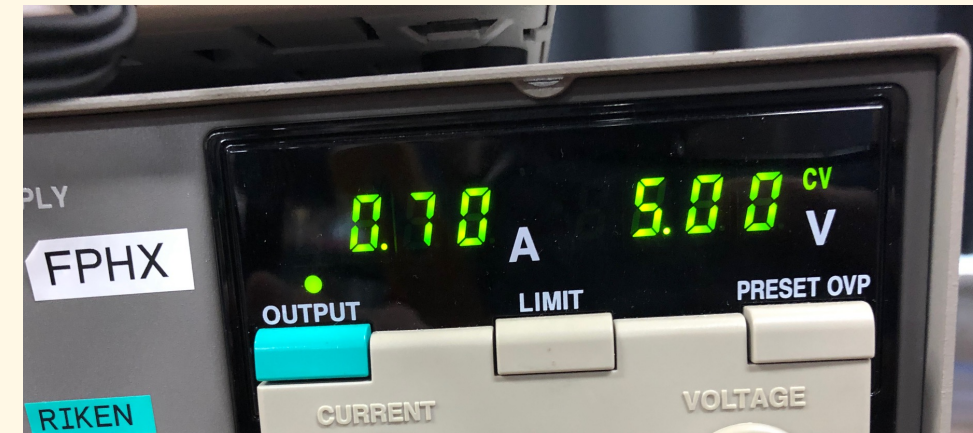
SE4 A port

SE4はFEMランプの問題を抱えている。

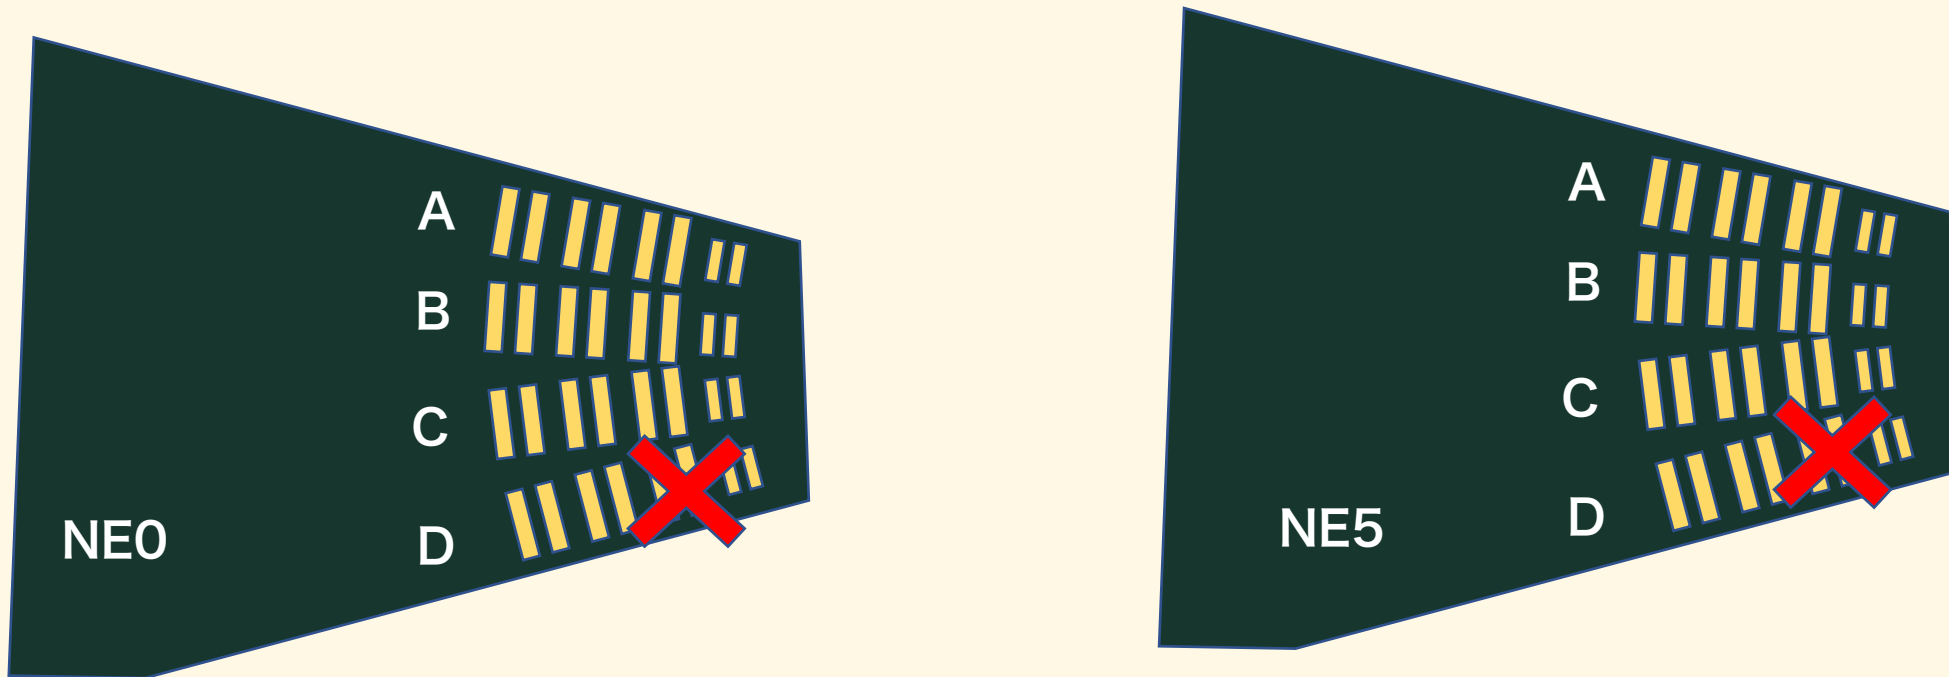
# キャリブができない 症状1

NE0、NE5どちらもD1 portがキャリブレーションできない。

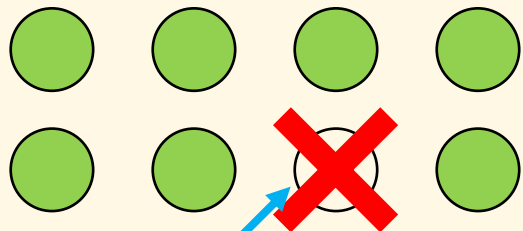
2枚とも、このランプが光らない。

FEMのランプで光らないものがある。

→この2枚のROCは光ってないランプが復活することが無かった。

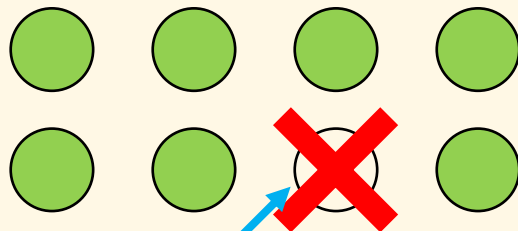
2枚とも、ここのランプが光らない。

FEMのランプで光らないものがある。

→この2枚のROCは光ってないランプが復活することが無かった。

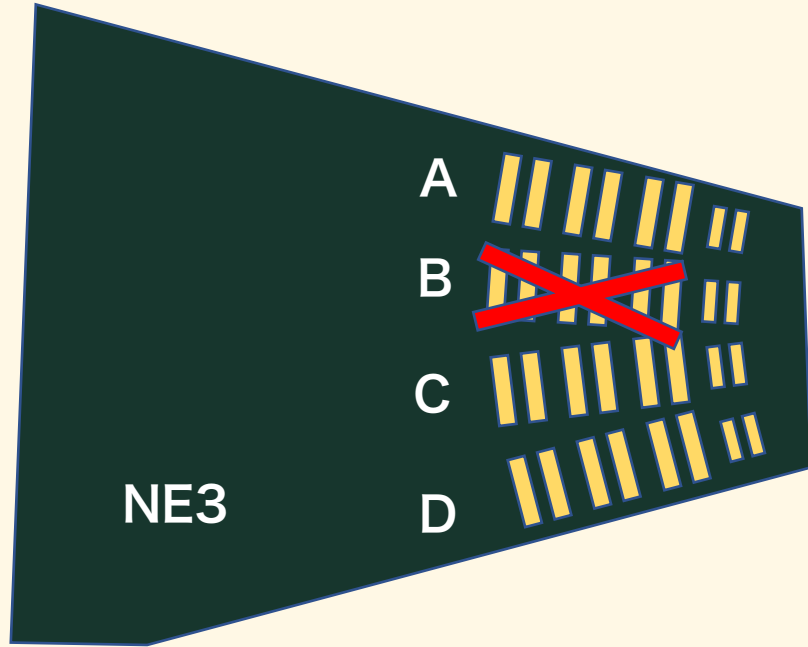
# キャリアブができない 症状2

Bポート全てで、キャリアレーションが取れない。

FEMのランプ、目視での検査で気になる箇所は特にはない。

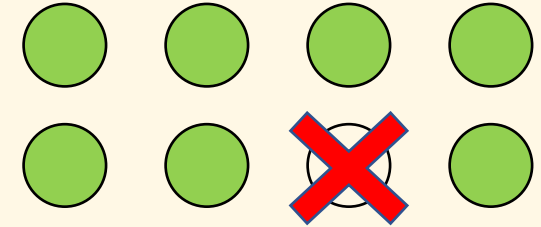
C1port がキャリブレーションできない。

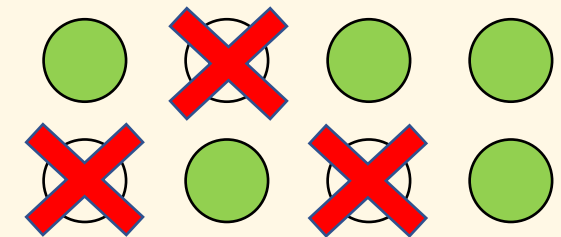
D1port D2port がキャリブレーションできない

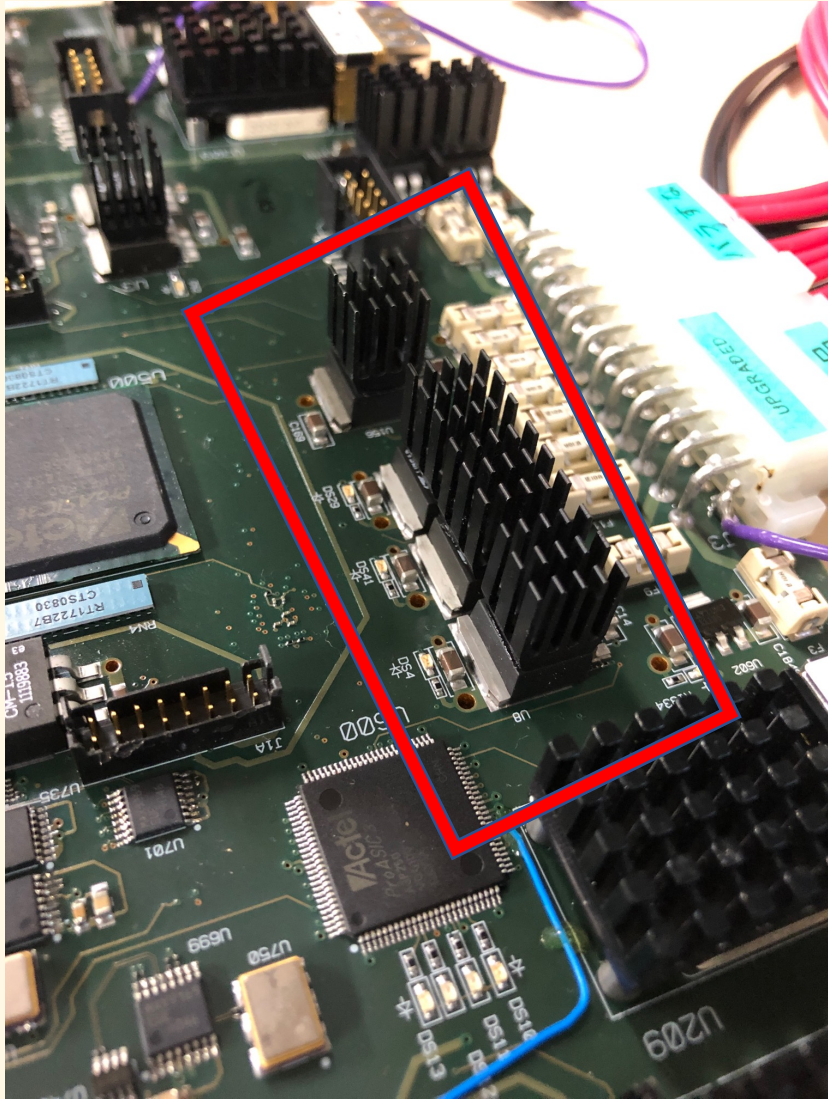
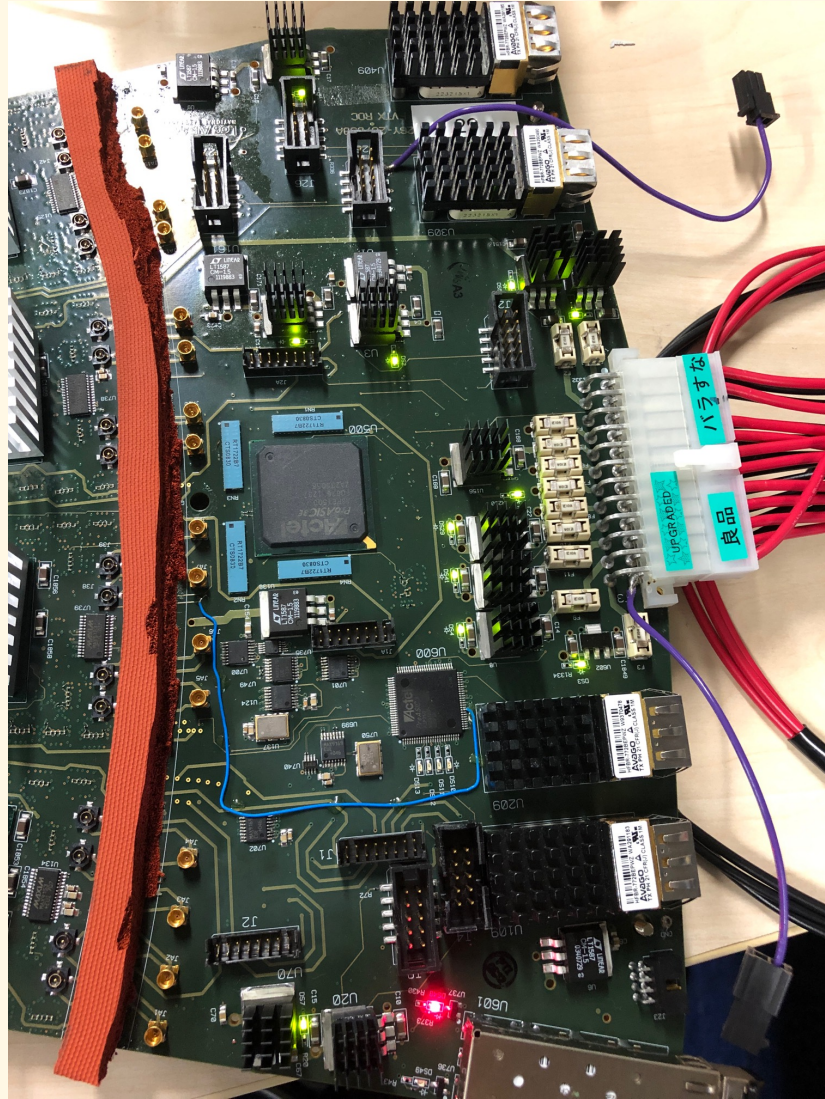
# Heat Sinkについて

接着が思っていたのより、**弱い**。

デバッグやテスト中に  
**簡単に取れる**。

恐らく、BNLに発送する時に  
取れてしまう。

ここでやるべきではないかも  
知れない。
