1008ROCテスト 進捗状況 FEM LED

今井ひかる

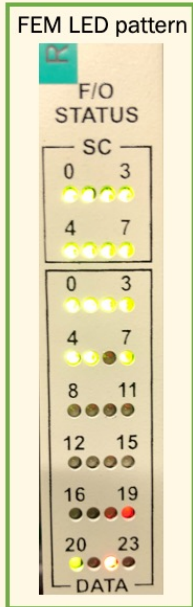
NEO column D

LED 時々 一部不点灯

D1 port **bad!**

- 1 **bad...** riken_fphx_raw_20220422-1234_0.root
- 2 **bad...** riken_fphx_raw_20220422-1258_0.root
- 3 **bad...** riken_fphx_raw_20220422-1305_0.root

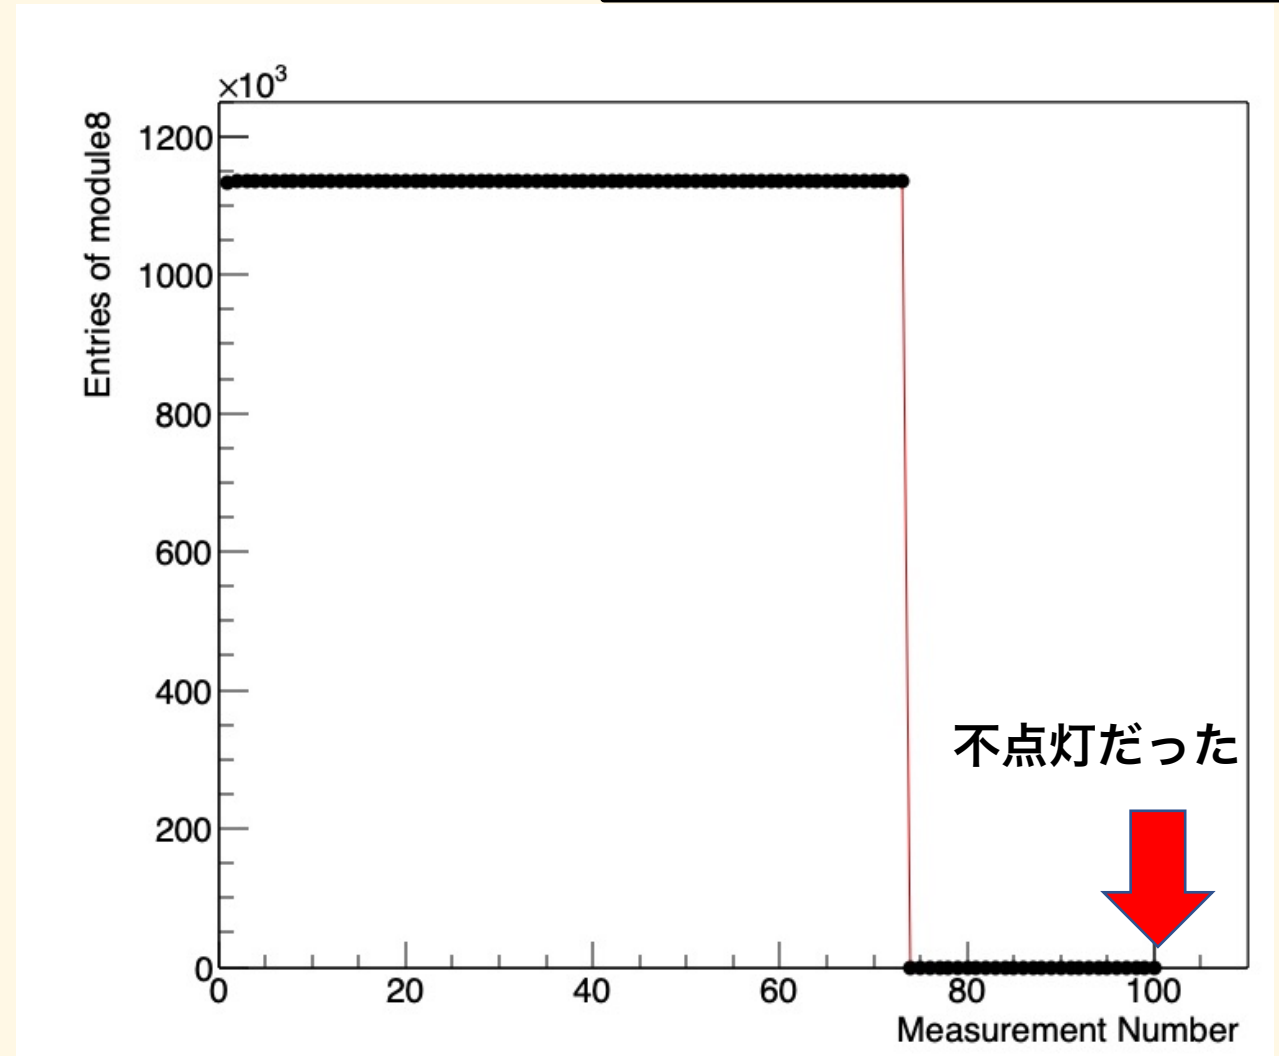
D1port、module8のデータエントリ数をプロットしてみた。

module8にエントリがある→LED点灯

module8にエントリがない→LED不点灯
