# 1008 ROCテスト 進捗状況

RBRC・Rikkyo

# 概要

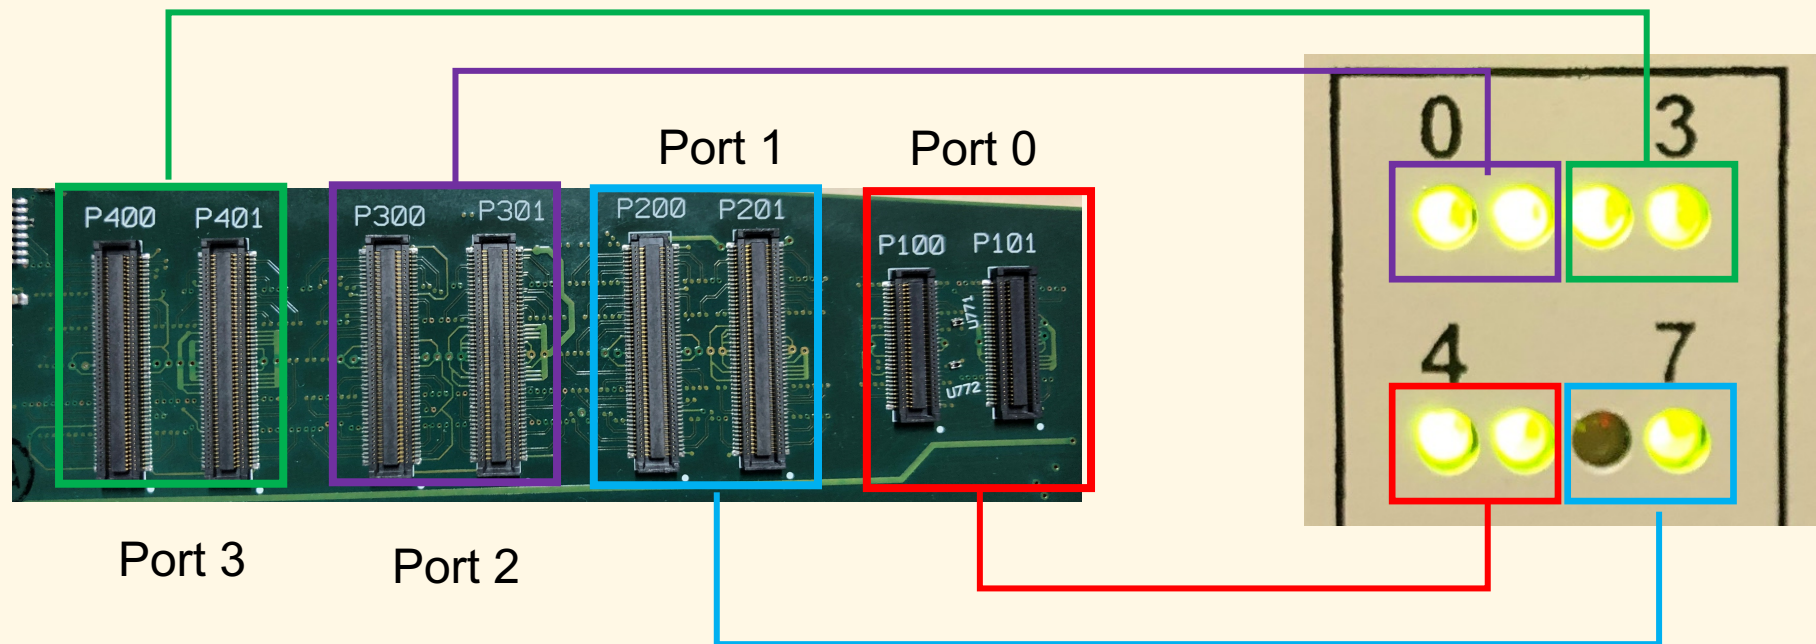
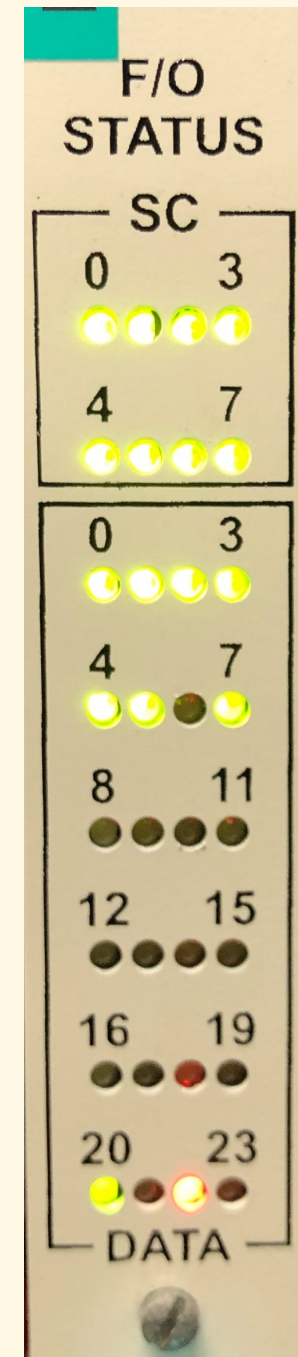
- キャリブレーションを取ろうとすると本来、点灯すべきLEDが点灯しないことが確認されている。
- LEDの箇所とポートの位置は対応関係がある。

- 発生頻度はそれぞれ異なる。(時々不点灯 or 永久に不点灯)

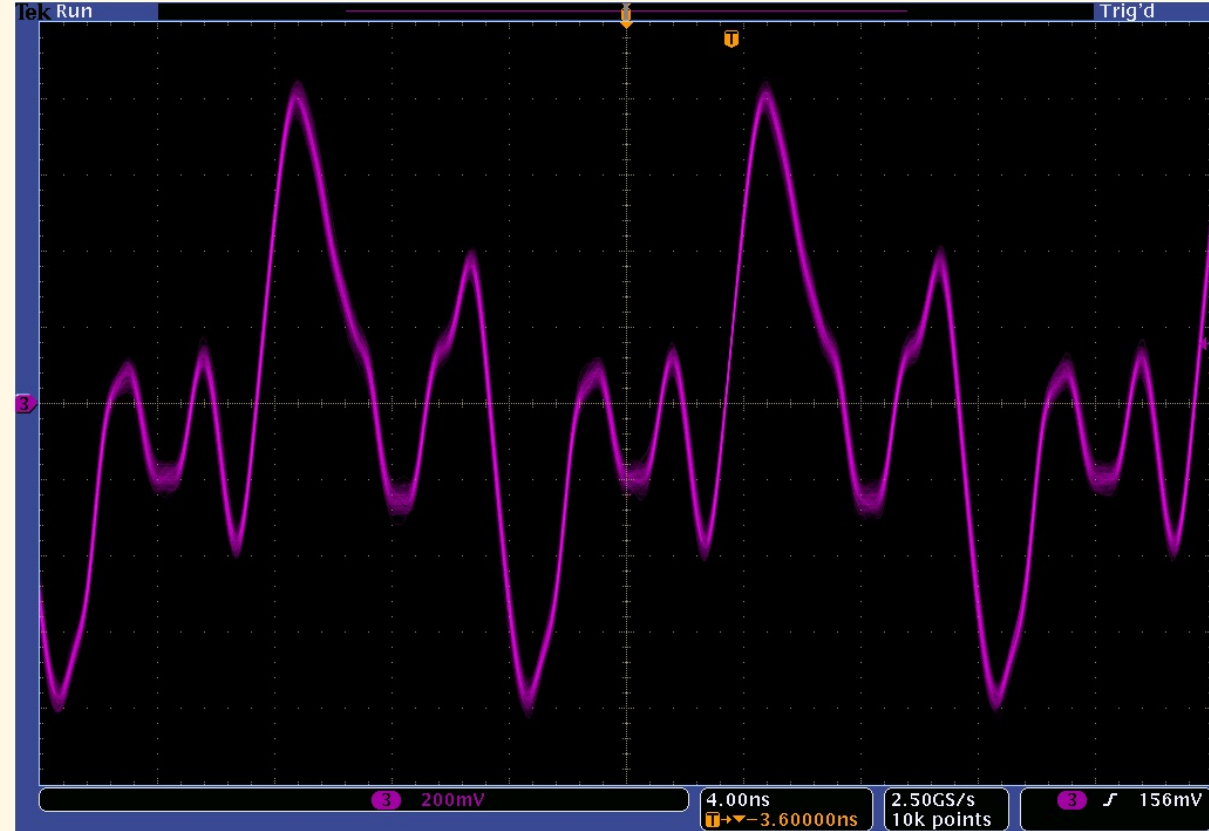
Latch FPGAを押す前から、変な波形、フラットでない波形が観測された。

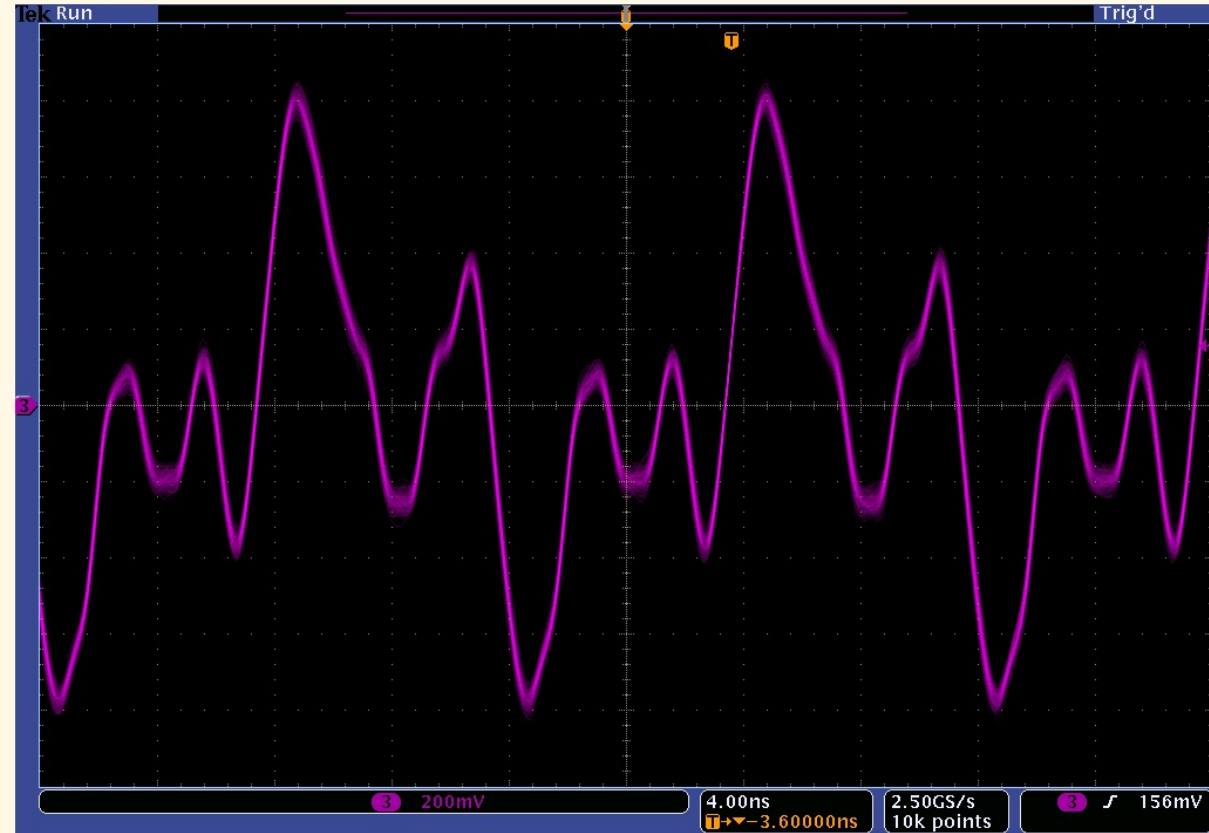
Latch FPGAを押しても、波形に変化は全く見られなかった。

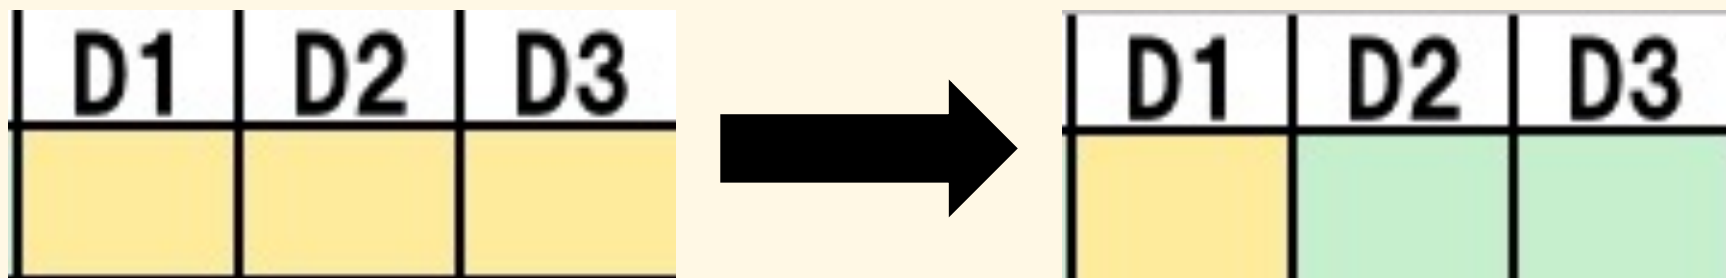
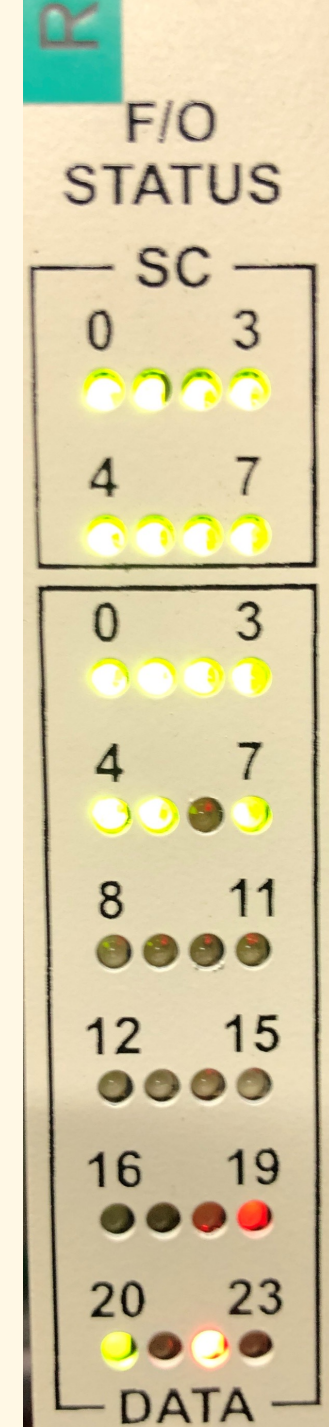
ROC7 → LEDが点灯しない箇所が多数。

ROC9 → A3ポートに該当するLEDが不点灯な時があるが、すべてのポートでキャリブレーションを取ることができた。

LEDの箇所とポートの関係がわかったので、検査状況をアップグレード。

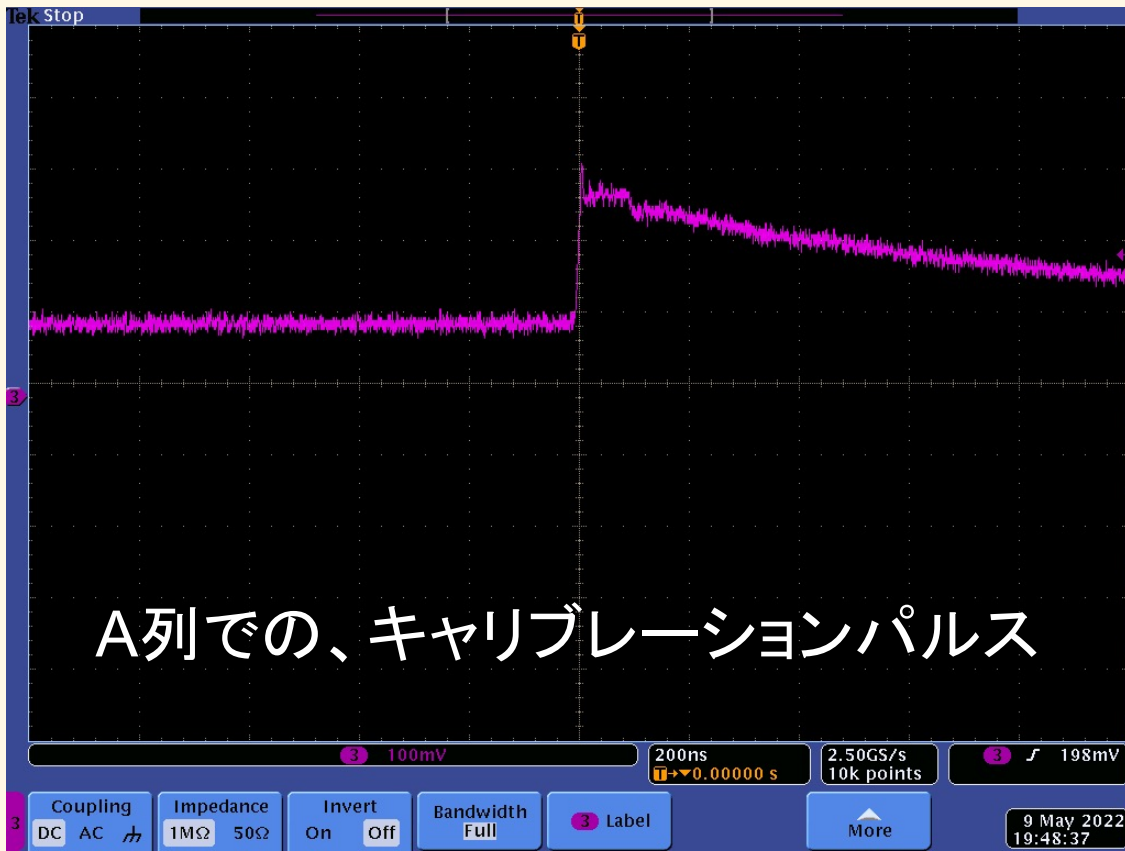
- NE3はBポートすべてキャリブレーションができない。  
(LEDはすべて点灯している)。
- キャリブレーションパルスが来ているかどうかオシロスコープで確認したところB列ではパルスを測定することができなかった。

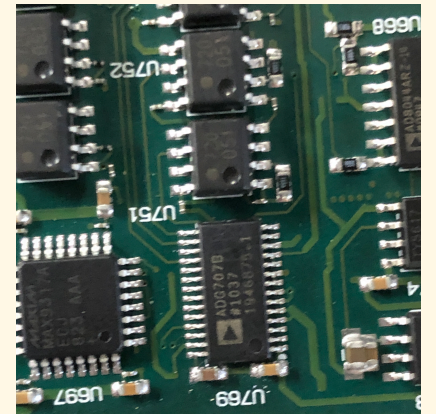
現在、卒研究生がデバッグ中。  
キャリブレーションパルスに  
関連する電子素子に、  
どれか壊れているものがないか、確認してもらっている。
