チャンネル欠けについて

RBRC/Rikkyo

今井ひかる

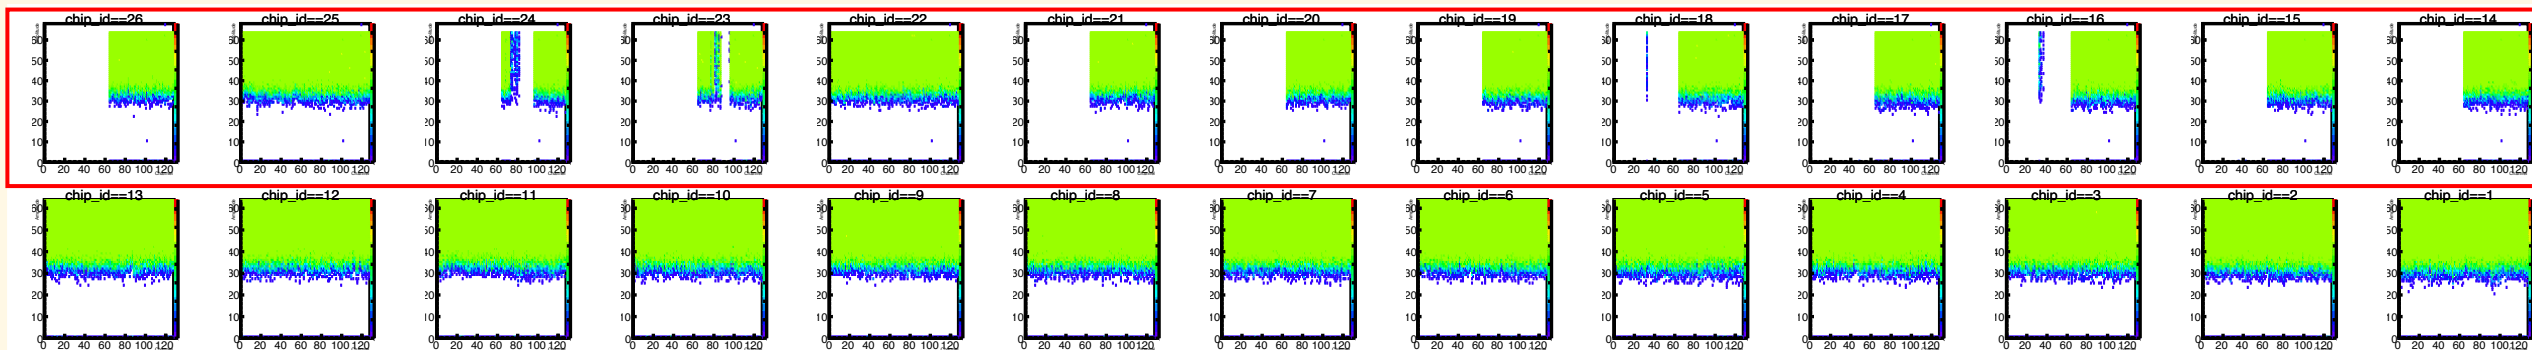
Port	ROC-NE1		ROC-NW1	
	1回目	2回目	1回目	2回目
D1	NG...	NG...	OK!	OK!
D2	OK!	OK!	OK!	OK!
D3	NG...	NG...	NG...	NG...

別のROCでも起きる。

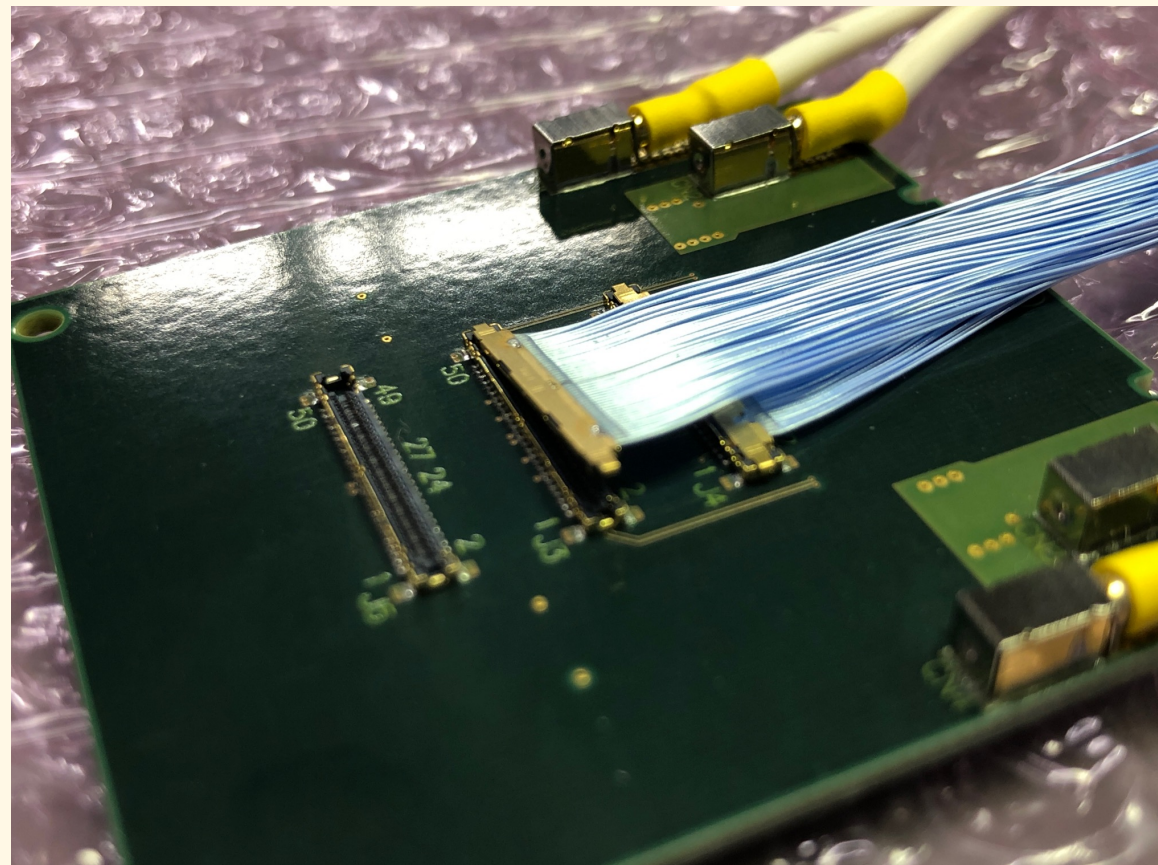
ハーネスを取り外してる時の様子。

慣れれば、マイクロ同軸1本(ハーネス3本)につき、1分ぐらいで取り外せる。

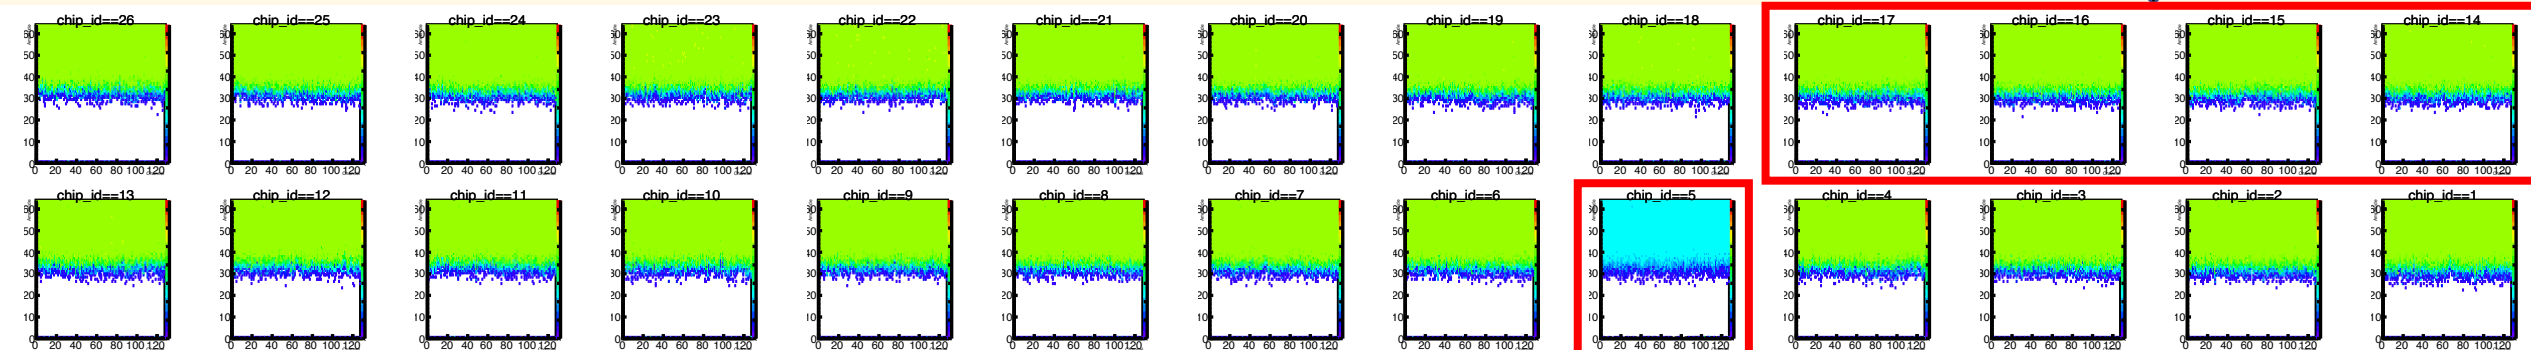
チャンネル欠けが起きるポート

2. チャンネル欠けがなくなっている。

1. chip5がhalf entry
(後のスライドで触れる)

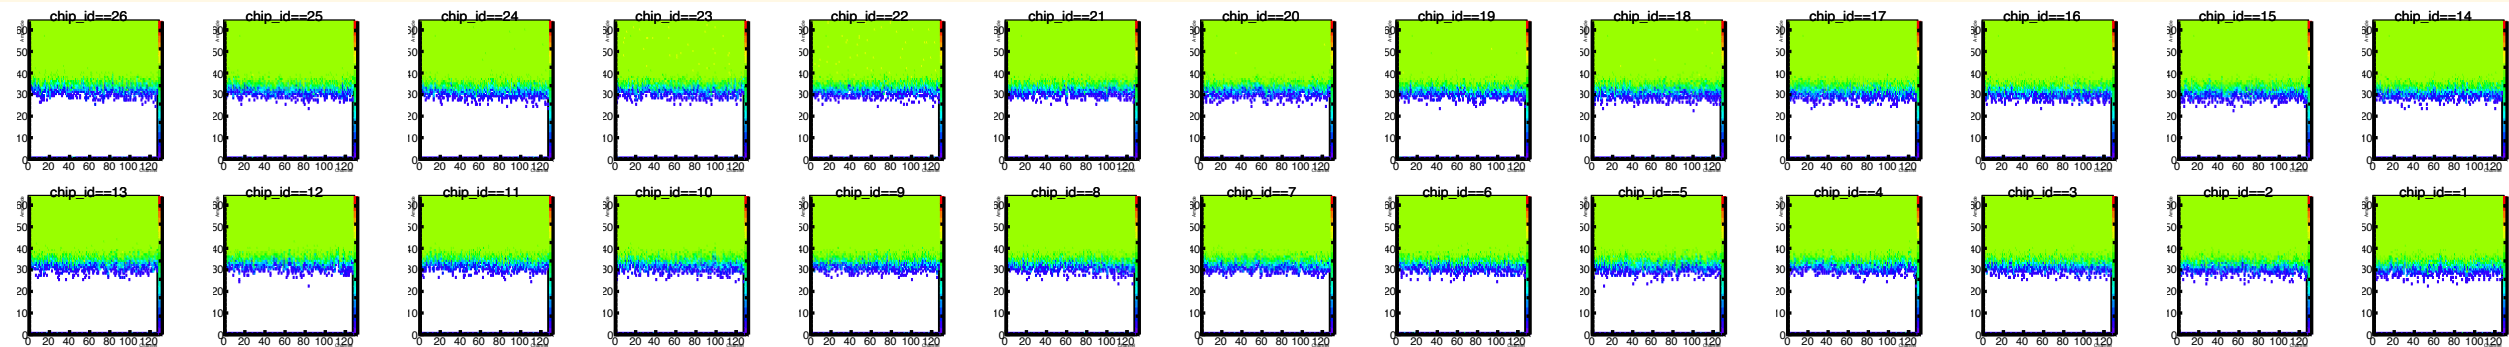
- チャンネル欠けがなくなったのは、ハーネスを付け直した影響なのか？
→そこで、25cmのB/D用マイクロ同軸ケーブルをハーネスを付け直さないで、そのままD3ポートに付けた。
- 25cm B/D用でもD3ポートではチャンネル欠けが生じていた。

ハーネスを付け直さなくても、チャンネル欠けは生じていない。
2022/6/15 6月13日は一度もチャンネル欠けは生じていない。

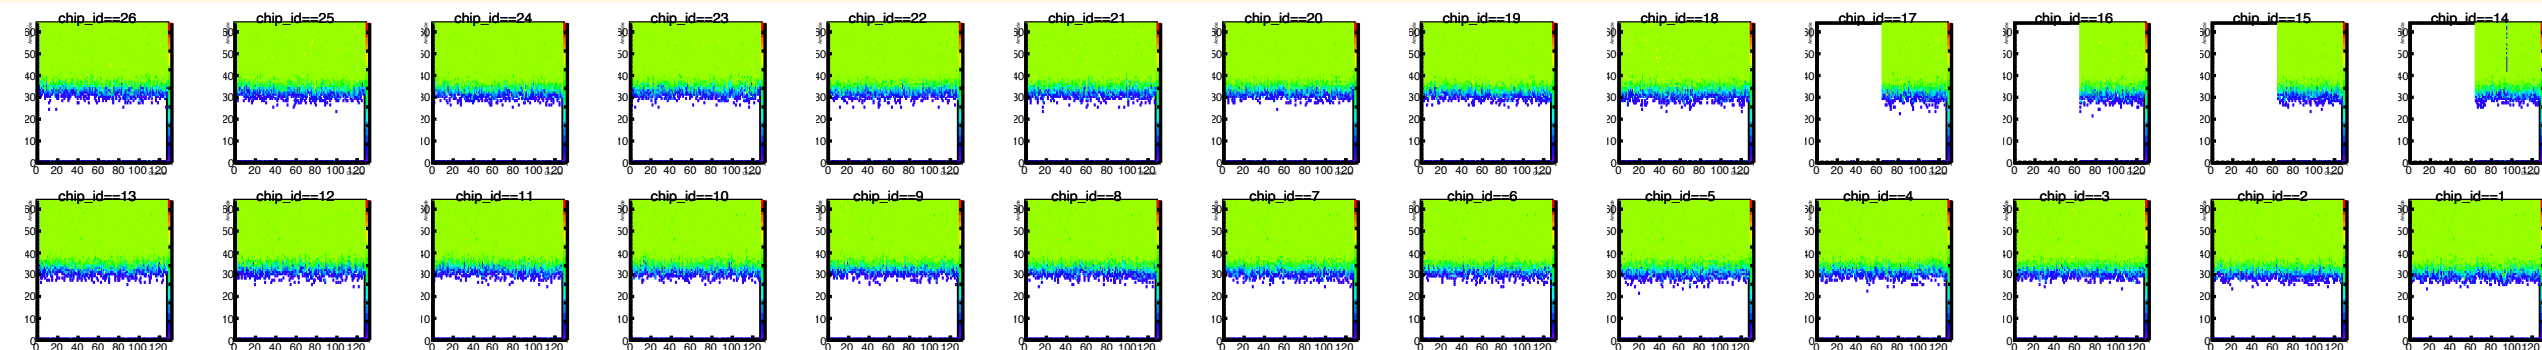
- 今度は、別のROCに交換して（NE3→NW3）、B列とD列の全てのポートをスキャンしながらキャリブレーションを取っていった。
- B/D用の25cmを用いた。B/D 20cmはBNLに送ってしまった。
- B列の全てのポートはOK， D1、D2もOK！。しかし、D3でチャンネル欠けが生じてしまった。

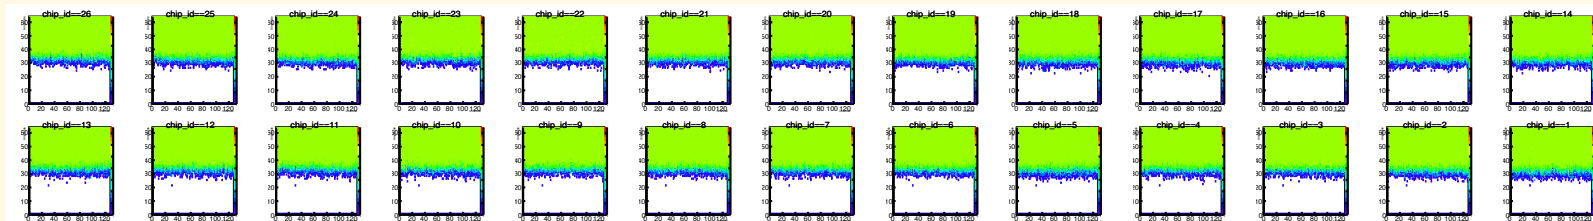
ある1本のハーネスを交換すると、half entryが消えた。

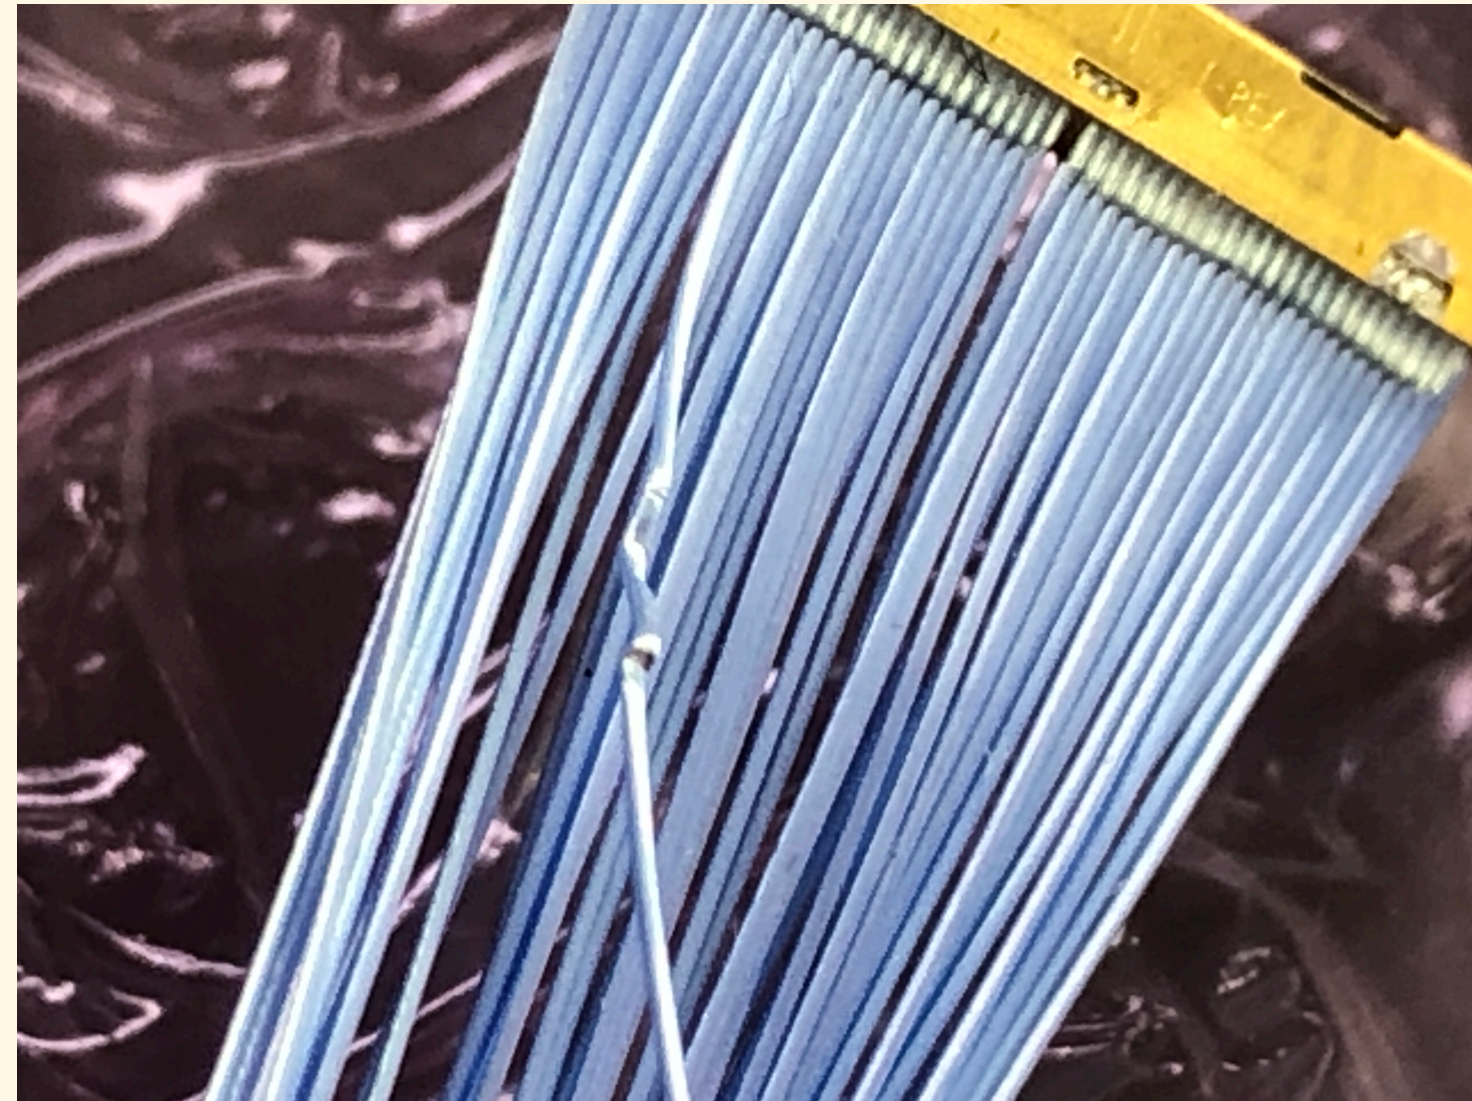
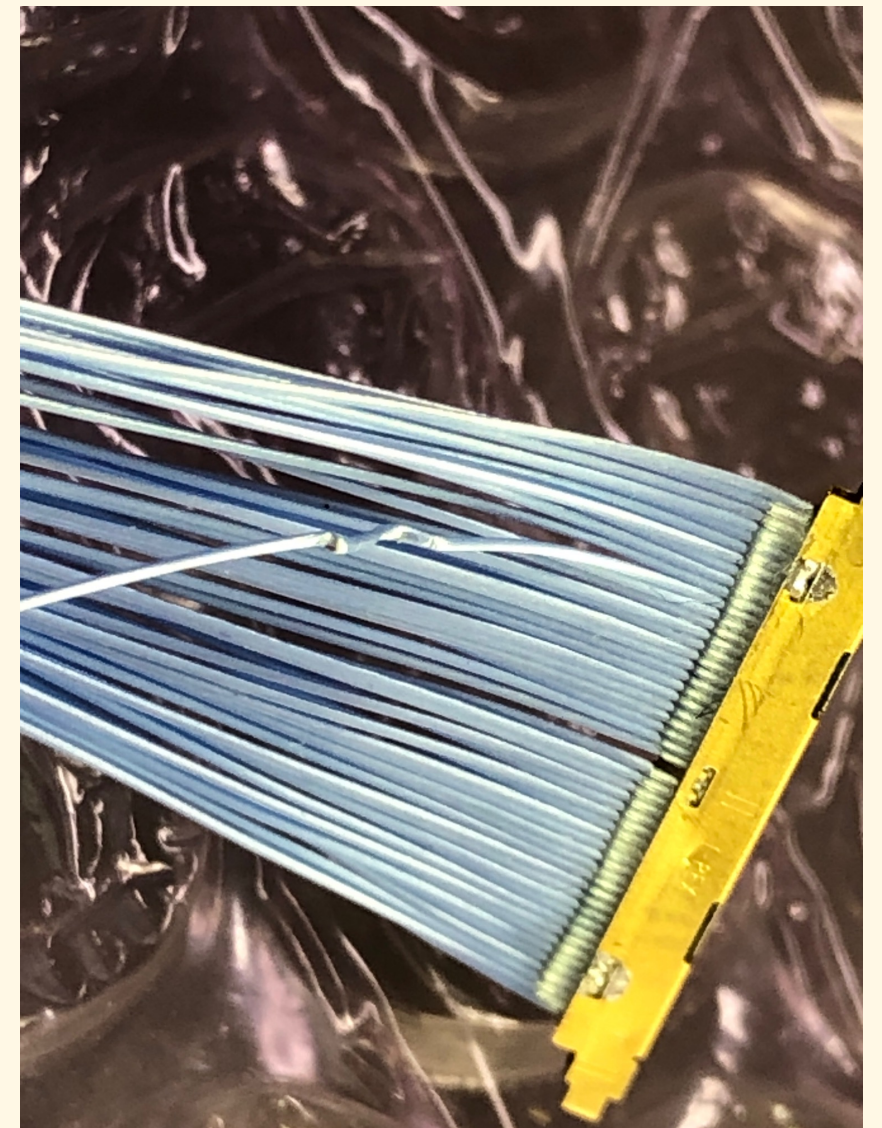
half entry

観察したところ、明らかに1本ダメージを受けている。

- チャンネル欠けが生じる原因は本当にわからない。起きない日は起きない。起きる時は起きる。
- half entryはケーブルのダメージだと思われる。
