ビームクロックケール

On behalf of 加藤、宍倉、藤木

New BCLK Cable Manufactured in RIKEN

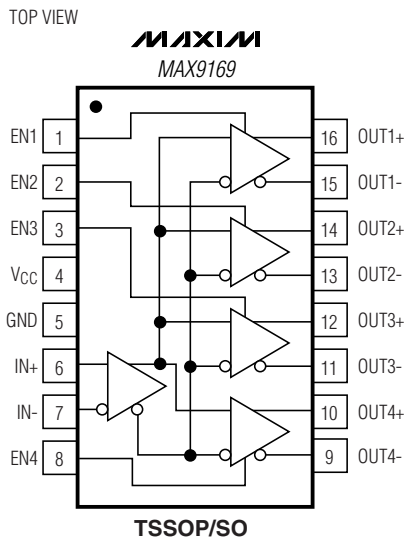
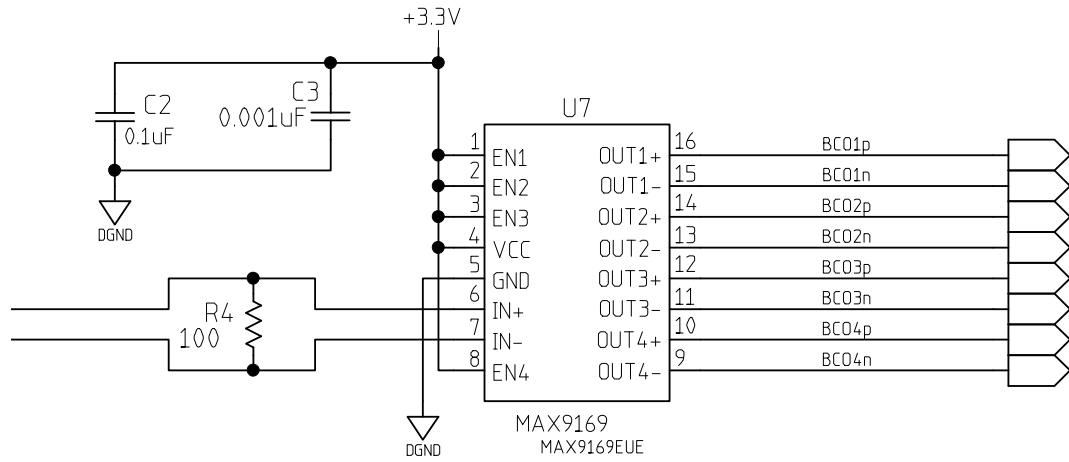
FVTX-BCDBの導通チェック

J1, Ch3
J1, Ch4

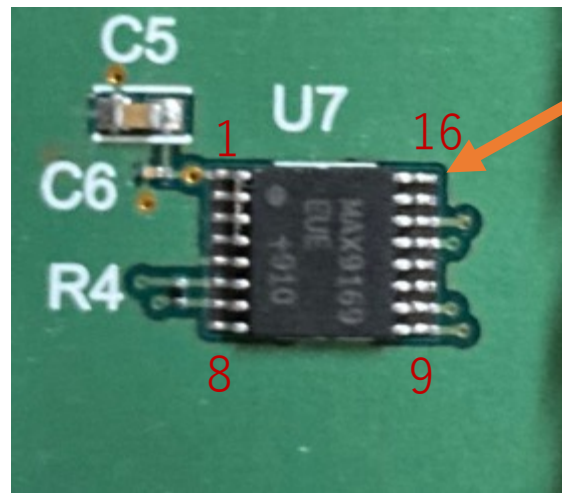
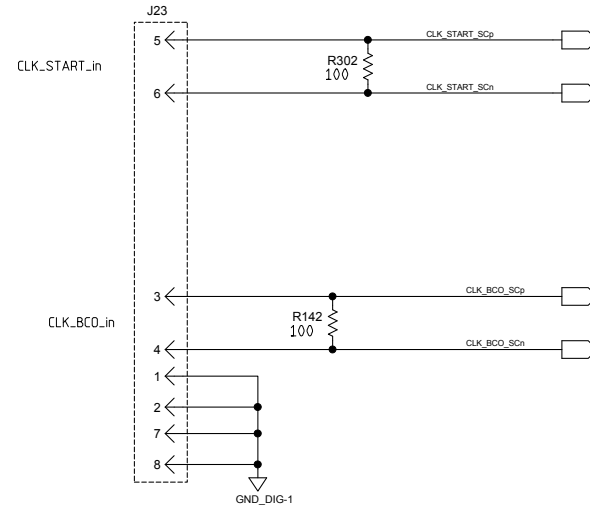
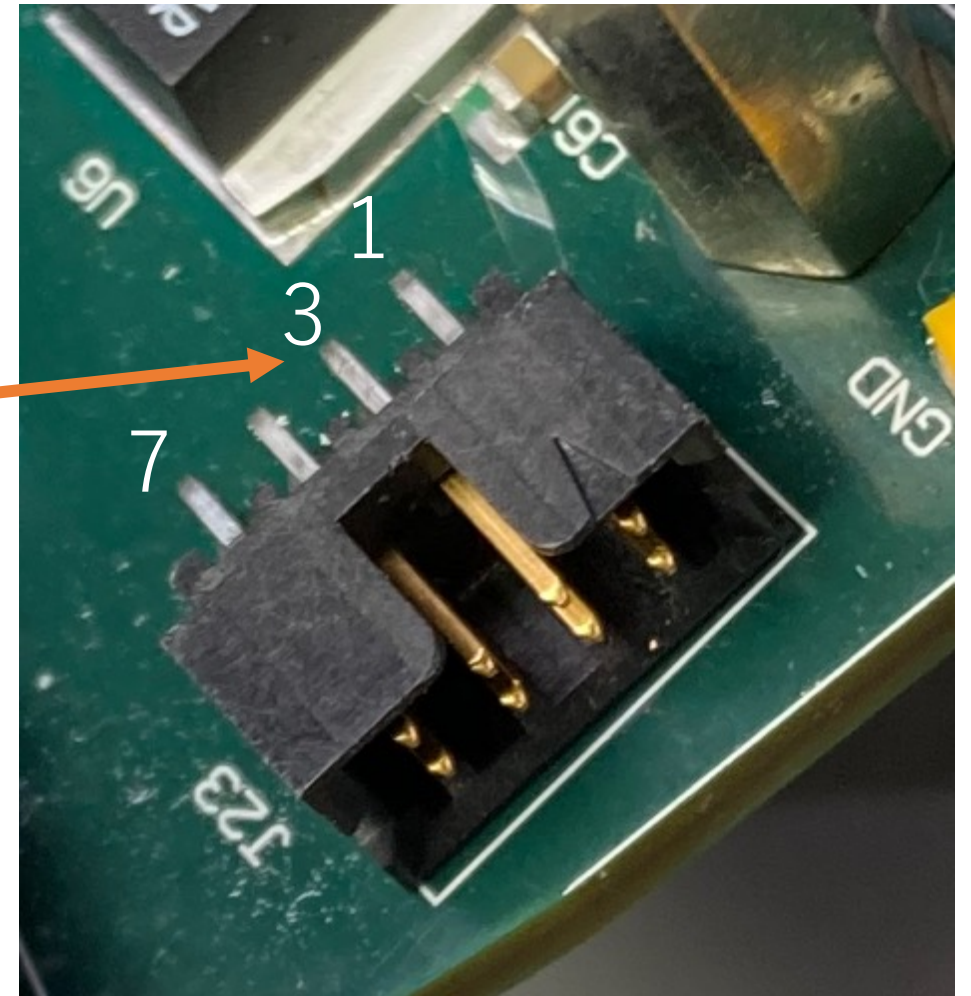
FVTX-BCDBケーブルの導通チェック

1. BCDBケーブルはFVTX-BCDBのJ1に繋ぐ。
2. 正規のチャンネルマップ通りなら、BCDBのU7 Channel-16 (BCO1p)がROC-J23のChannel-3が導通するはず。
3. もしLBDSの正負がケーブルで逆転していると、BCDBのU7 Channel-16 (BCO1p)がROC-J23のChannel-4と導通する。

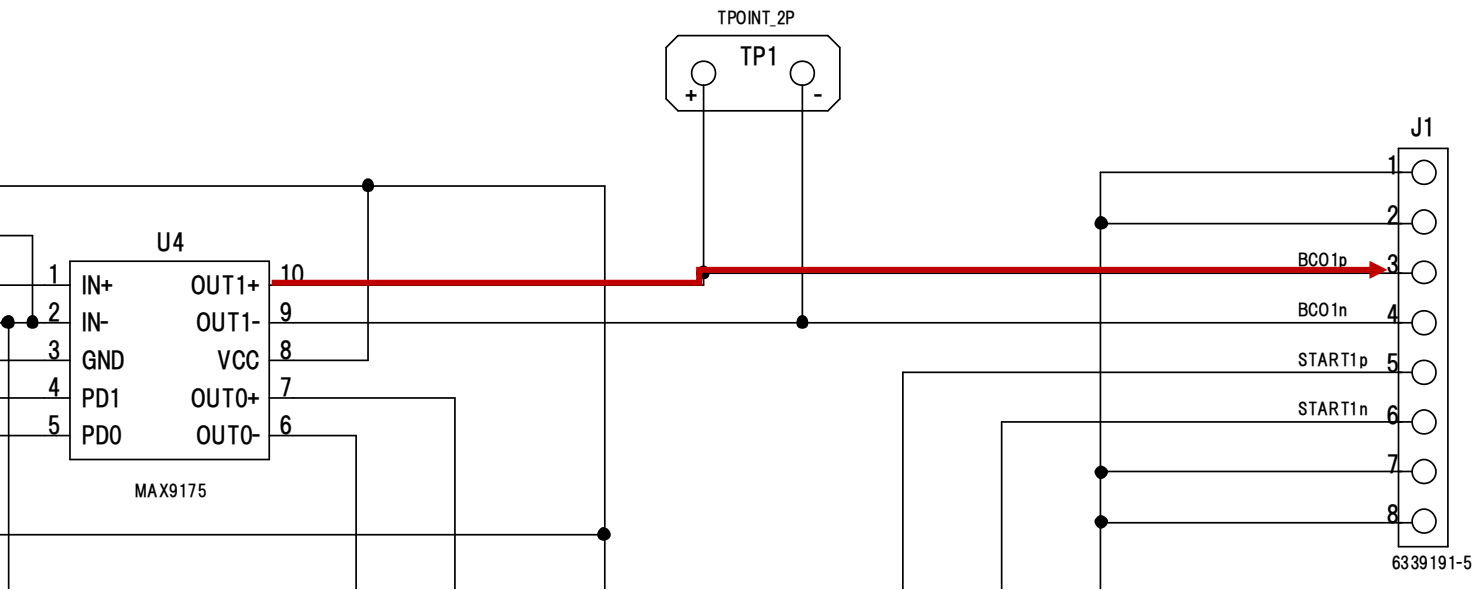
新BCDBの導通チェック

U4のChannel-10とRJ45のChannel-3が導通するはず

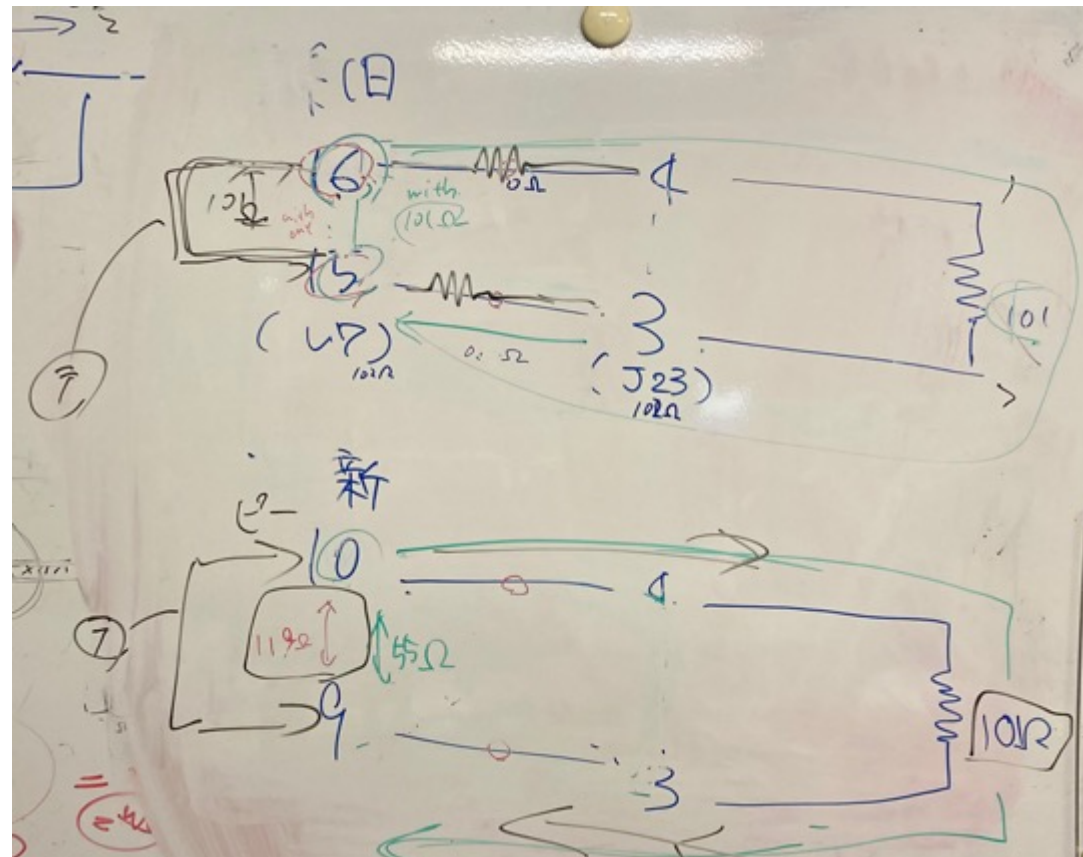
ROC Schematics

FVTX-BCDBケーブル自身も反転させていることが判明。新ビームクロックボードも原則FVTX-BCDBの回路図を踏襲しており、反転ケーブルでうまくデータが取れる裏付けはできた。しかし回路図と整合性が取れない謎が残った。

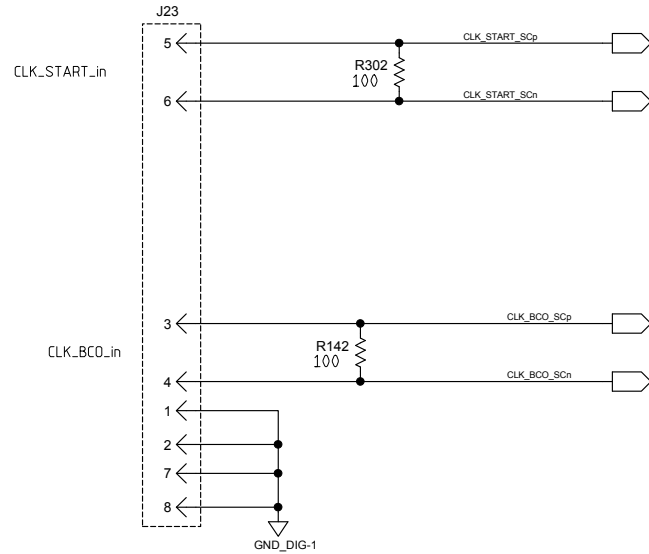
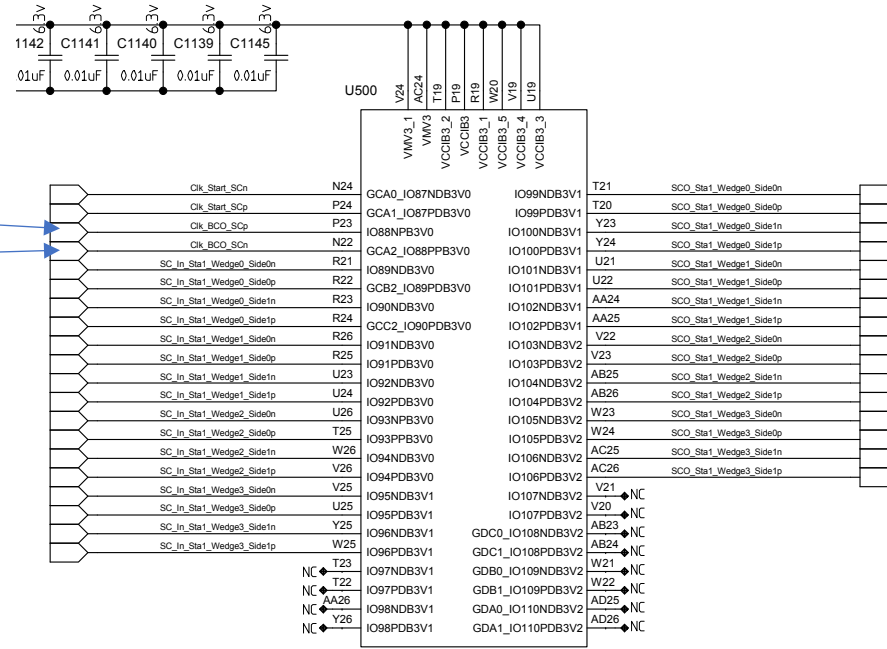
ROCのねじれの原因

J23	Slow Control FPGA Pin#	ROC_slow_control_top.pdc
CLC_BCO_SCp	P23	set_io BCO_CLK_0_n -pinname P23
CLC_BCO_SCn	N22	set_io BCO_CLK_0_p -pinname N22

FPGA内で正負を入れ替えているのが原因。恐らく回路設計のミスを手で修正している。

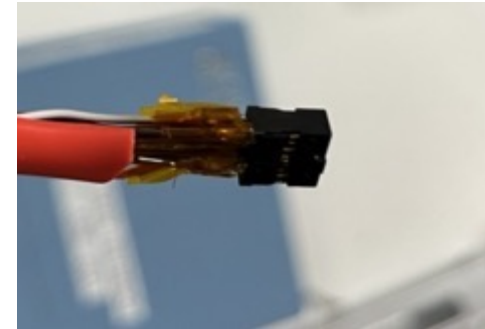
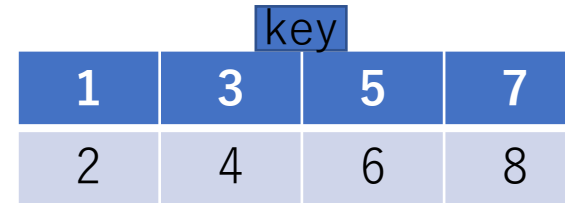
Key側が1

View From Front

左図からこのチャンネルマップと解釈して良いのか自信ありません。いかがでしょうか？→星屋さん確認済みOK。
