# Readbacker memo

## Debug status of Readbacker w/ BEX

T. Hachiya

Nara Women's University & RIKEN BNL

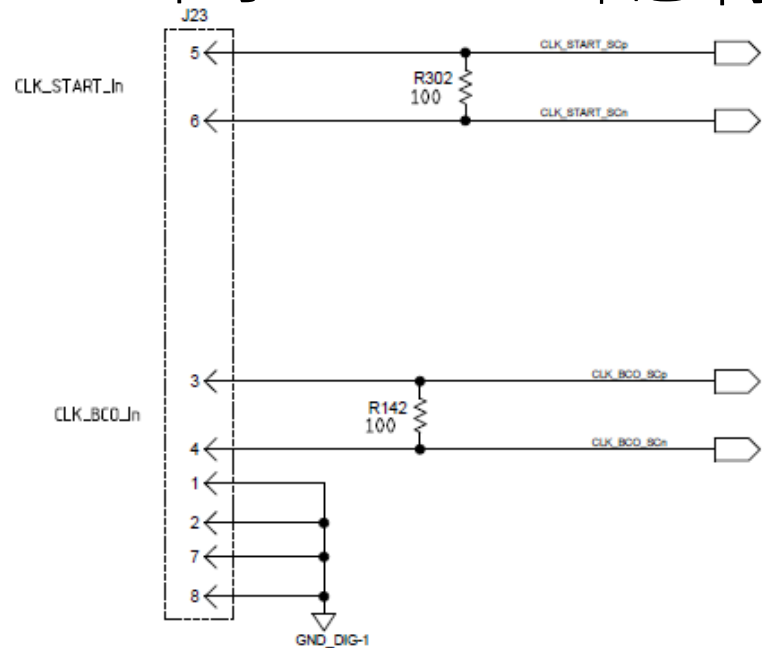
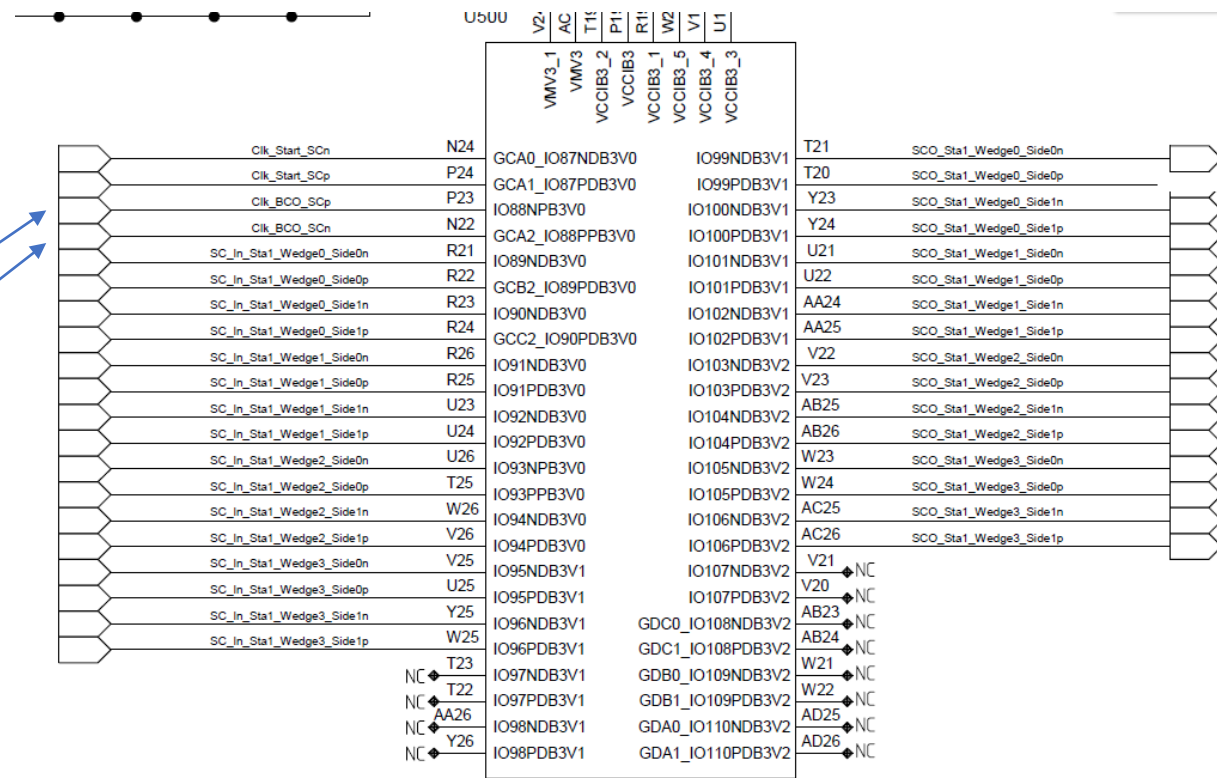
# ROC内のBCO配線

- 回路図
  - $BCO_p(n) = P23 (N22)$
- FPGA
  - `set_io BCO_CLK_0_n -pinname P23 -fixed yes`
  - `set_io BCO_CLK_0_p -pinname N22 -fixed yes`
- 反転している。

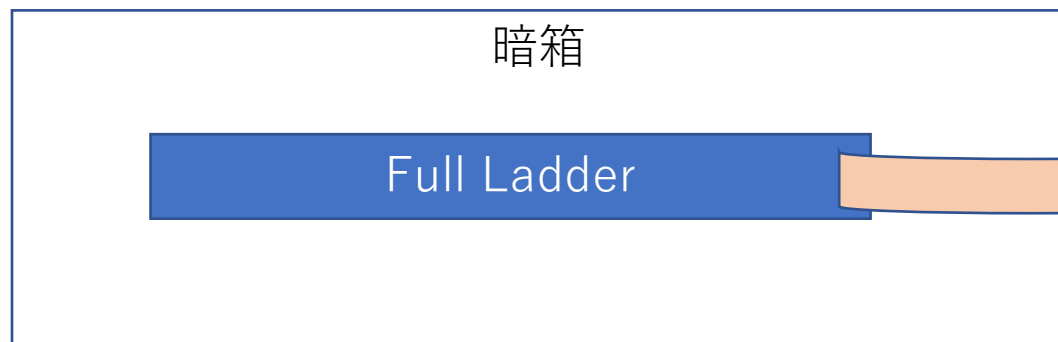
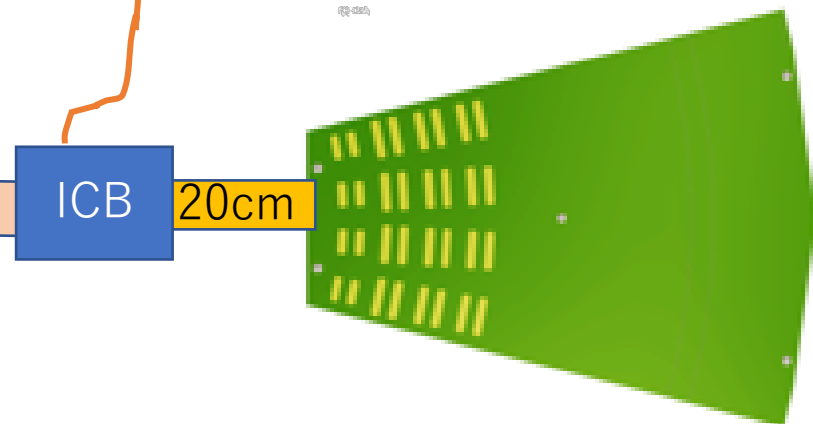
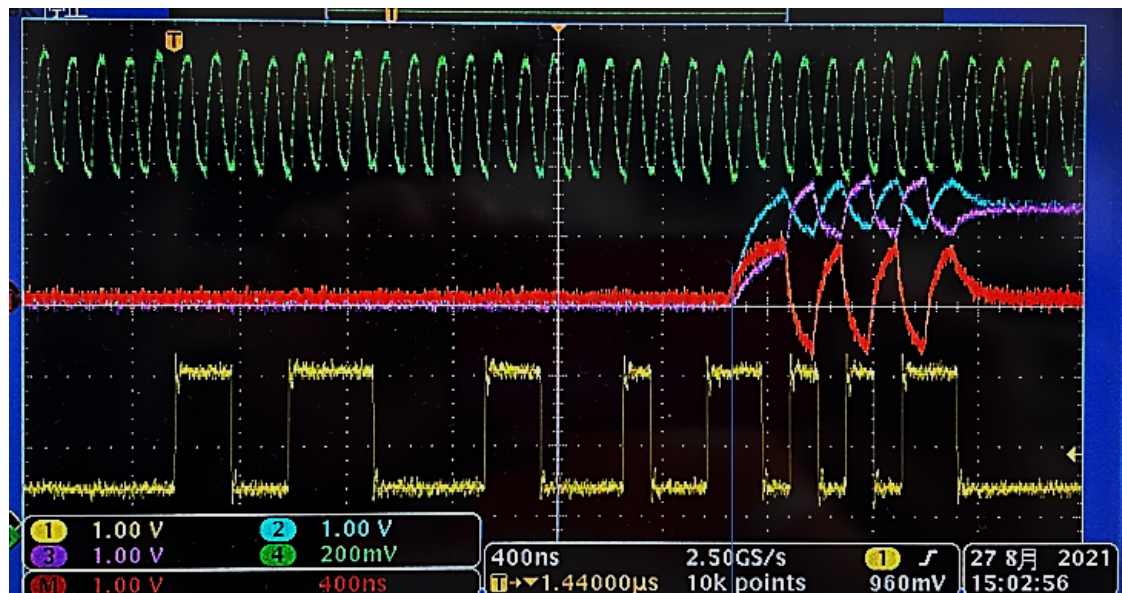
# 測定のセットアップ

- 入力：10101011
- 出力：11010101
  - 反転してでてくる。
- 入力と出力が一致している。

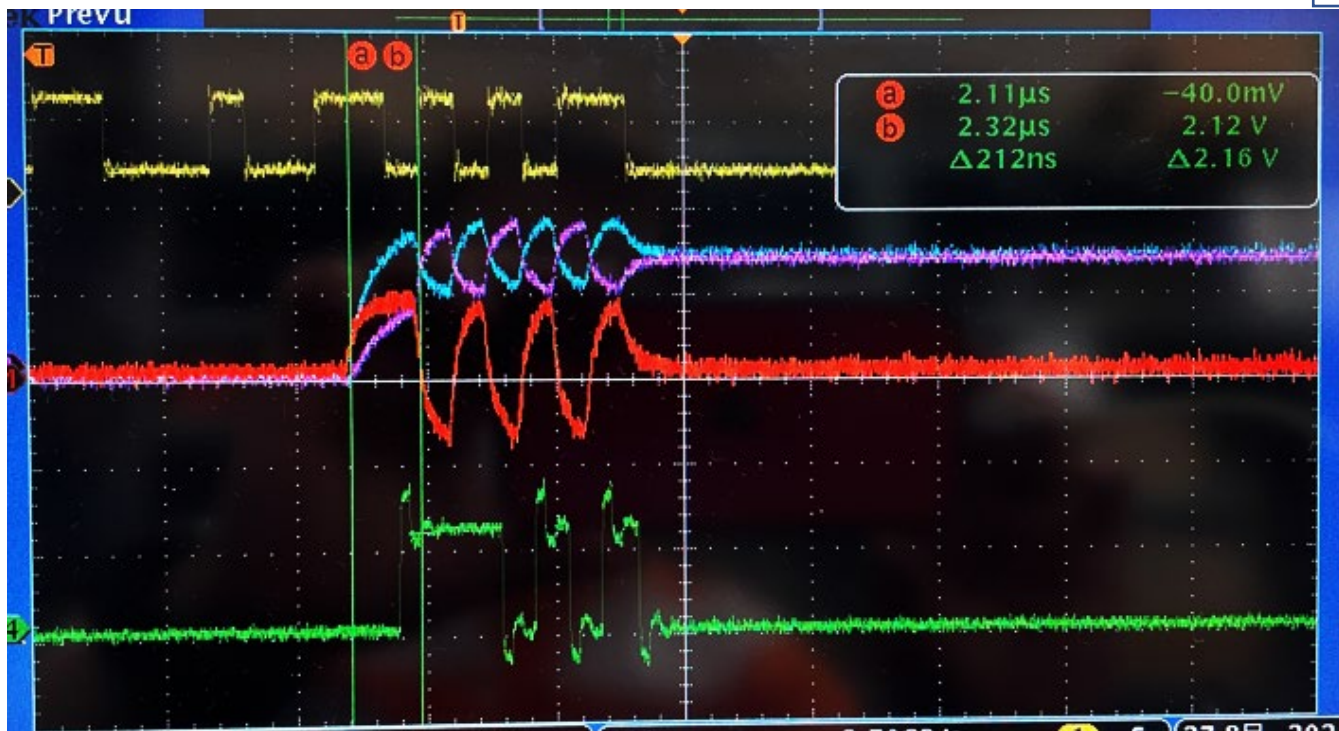
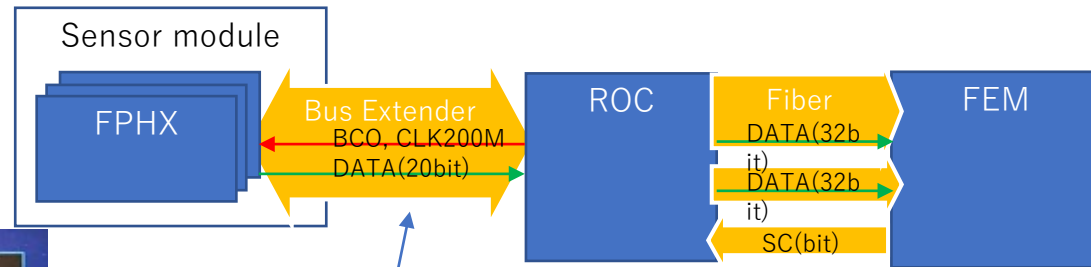
# 読み出しデータ

SC\_OUT@FEM FEMで受信したデータをTPで出力

ICB上では、SC\_IN = SC\_OUT  
 FEM前後で、SC\_OUTが変化  
 → ROCでデータが化けている

- SC\_IN: 10101011
- SC\_OUT: 11010101 (SC\_INに一致)
- SC\_OUT@FEM : 11101010 (違う。1ビットずれ+最初のビットが違う)
- GUI:87 (01010111)

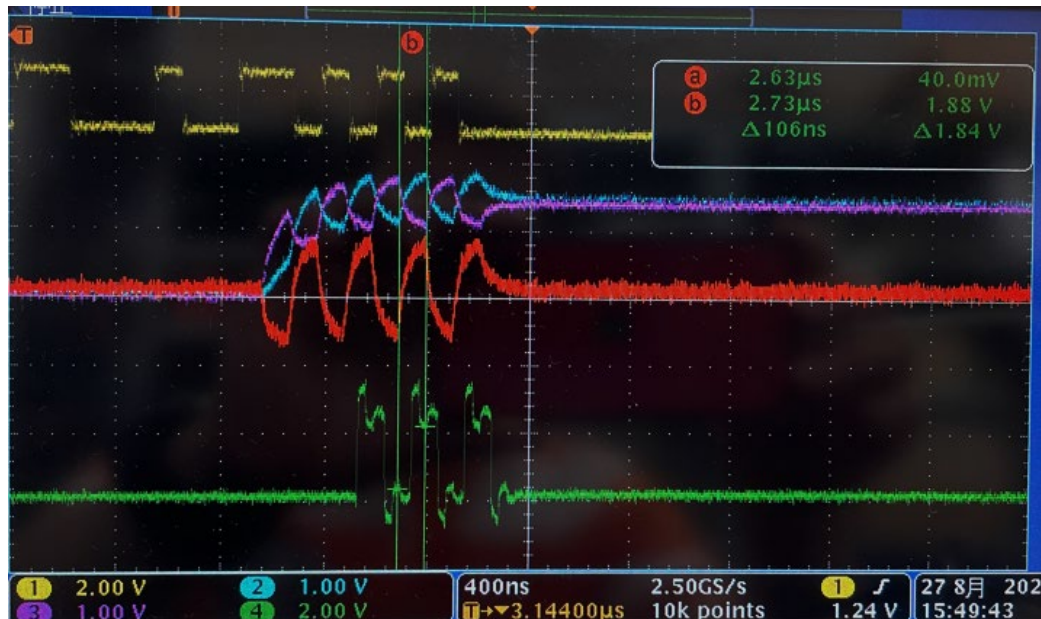
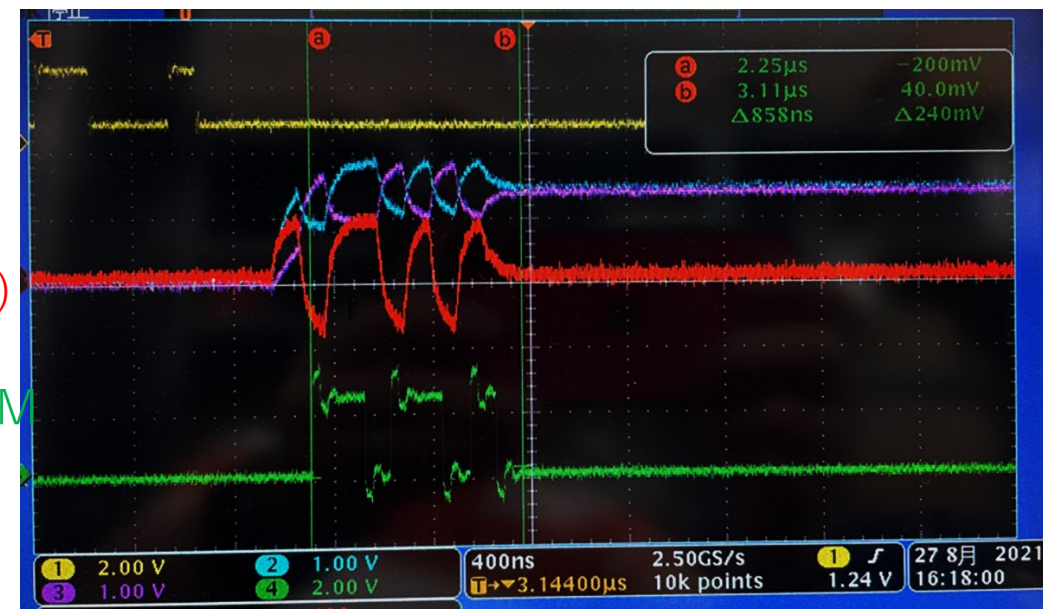
# 読み出しデータ

- SC\_IN: 10101010
- SC\_OUT: 01010101 (SC\_INに一致)
- SC\_OUT@FEM : 00101010
  - (違う。1ビットずれ+最初のビットが違う)
- GUI:84 (00101010)

- SC\_IN: 173
- SC\_OUT: 10110101 (SC\_INに一致)
- SC\_OUT@FEM : 11011010
  - (違う。1ビットずれ+最初のビットが違う)
- GUI:91 (00101010)

読み出しデータの1ビット目は、2ビット目といつも同じ

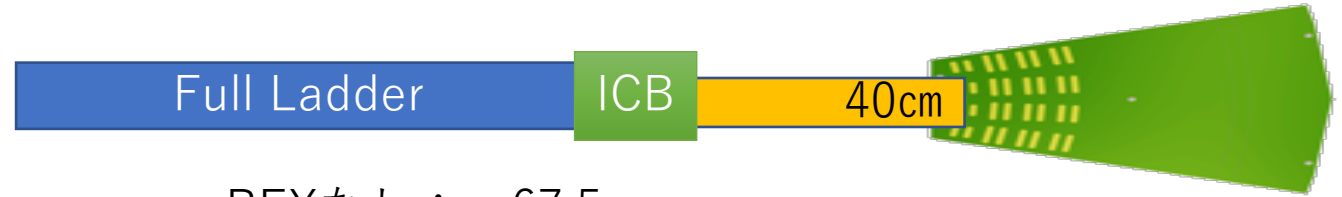
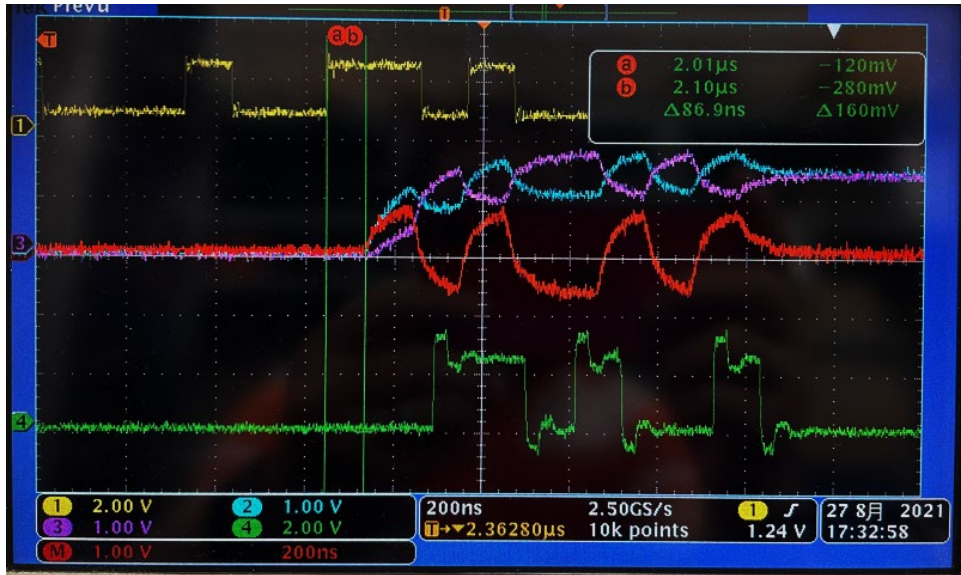
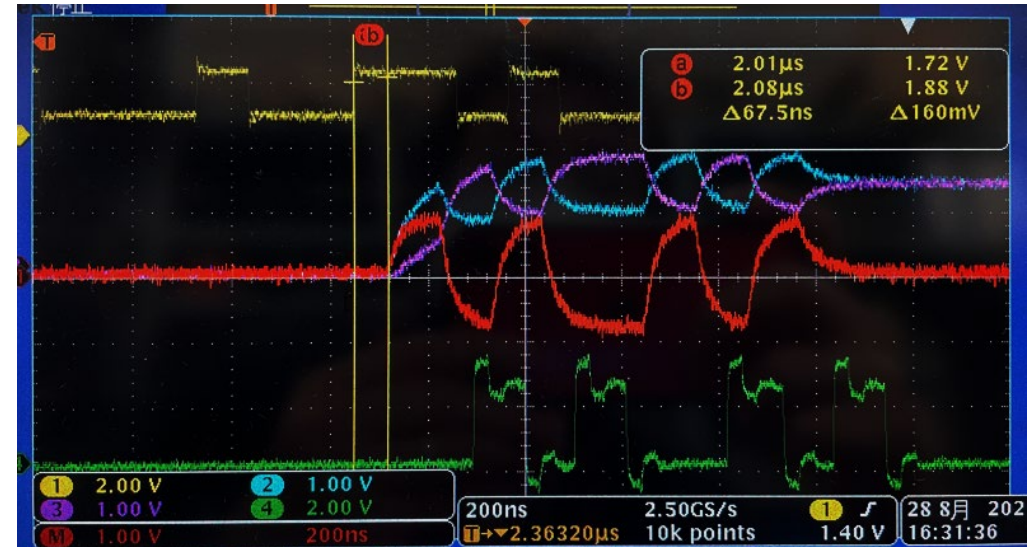
# Readback信号の戻り時間

BEXあり : 86.9ns

BEXなし : 67.5ns

- 時間差 :  $86.9 - 67.5 = 19.4\text{ns}$  @ 130cm BEX
  - 130cm の往復でかかる時間 : 13ns (20cm/1nsで換算)
  - BCOの鈍りで遅れていることも考えられる。

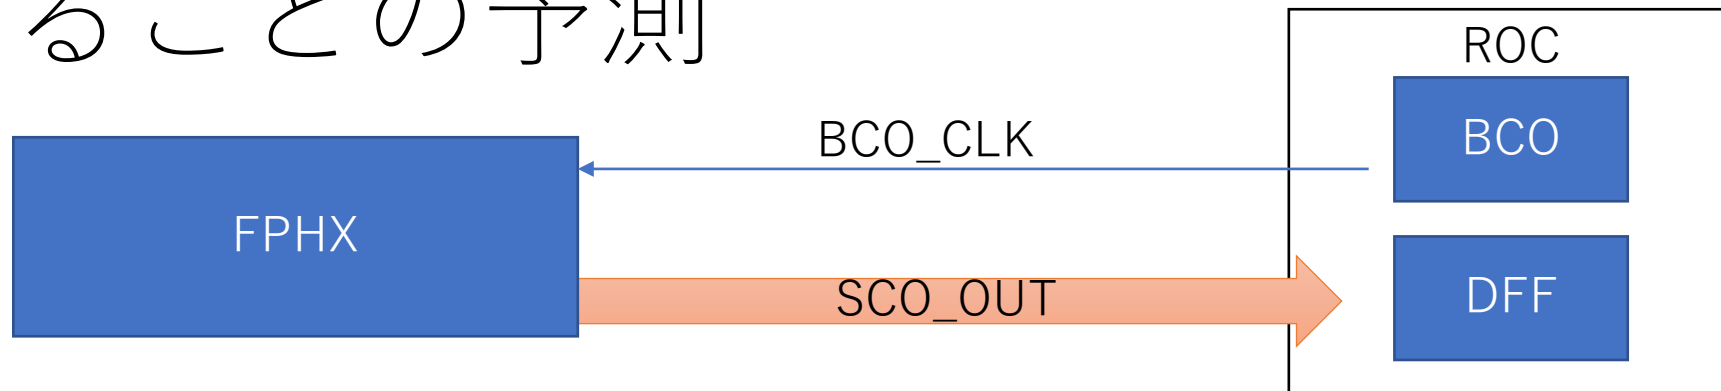
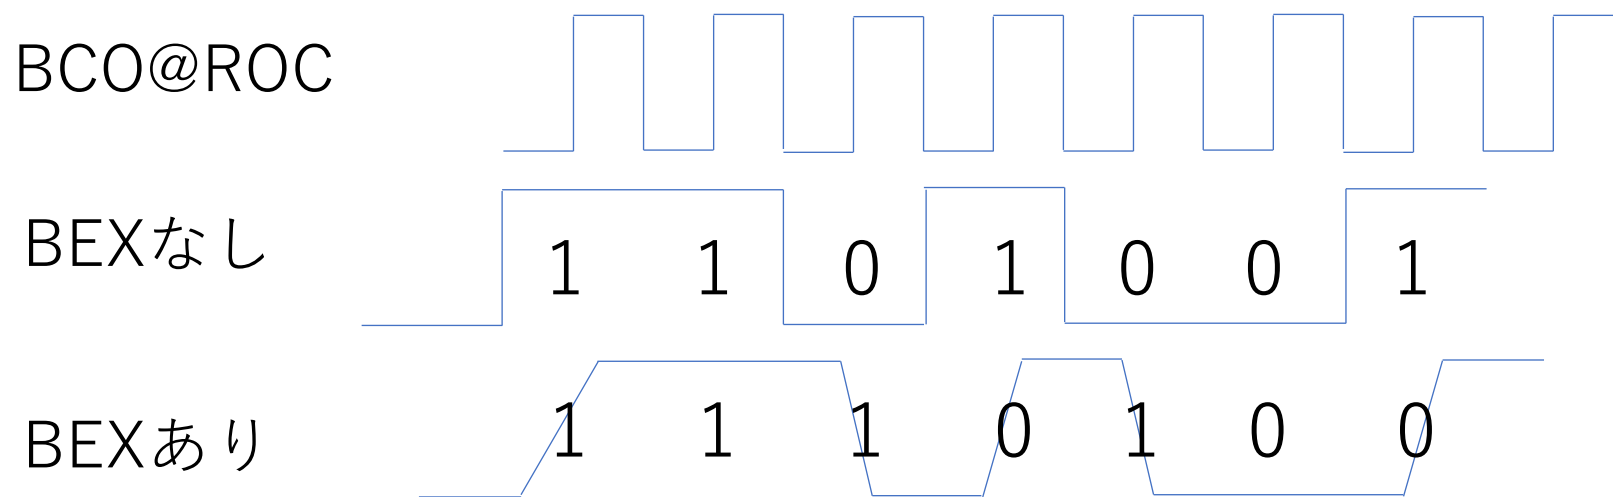
# 起こっていることの予測

- 20ns程度遅れる
- 最初のスロープが緩やか (Z -> ロジック に切り替わる)

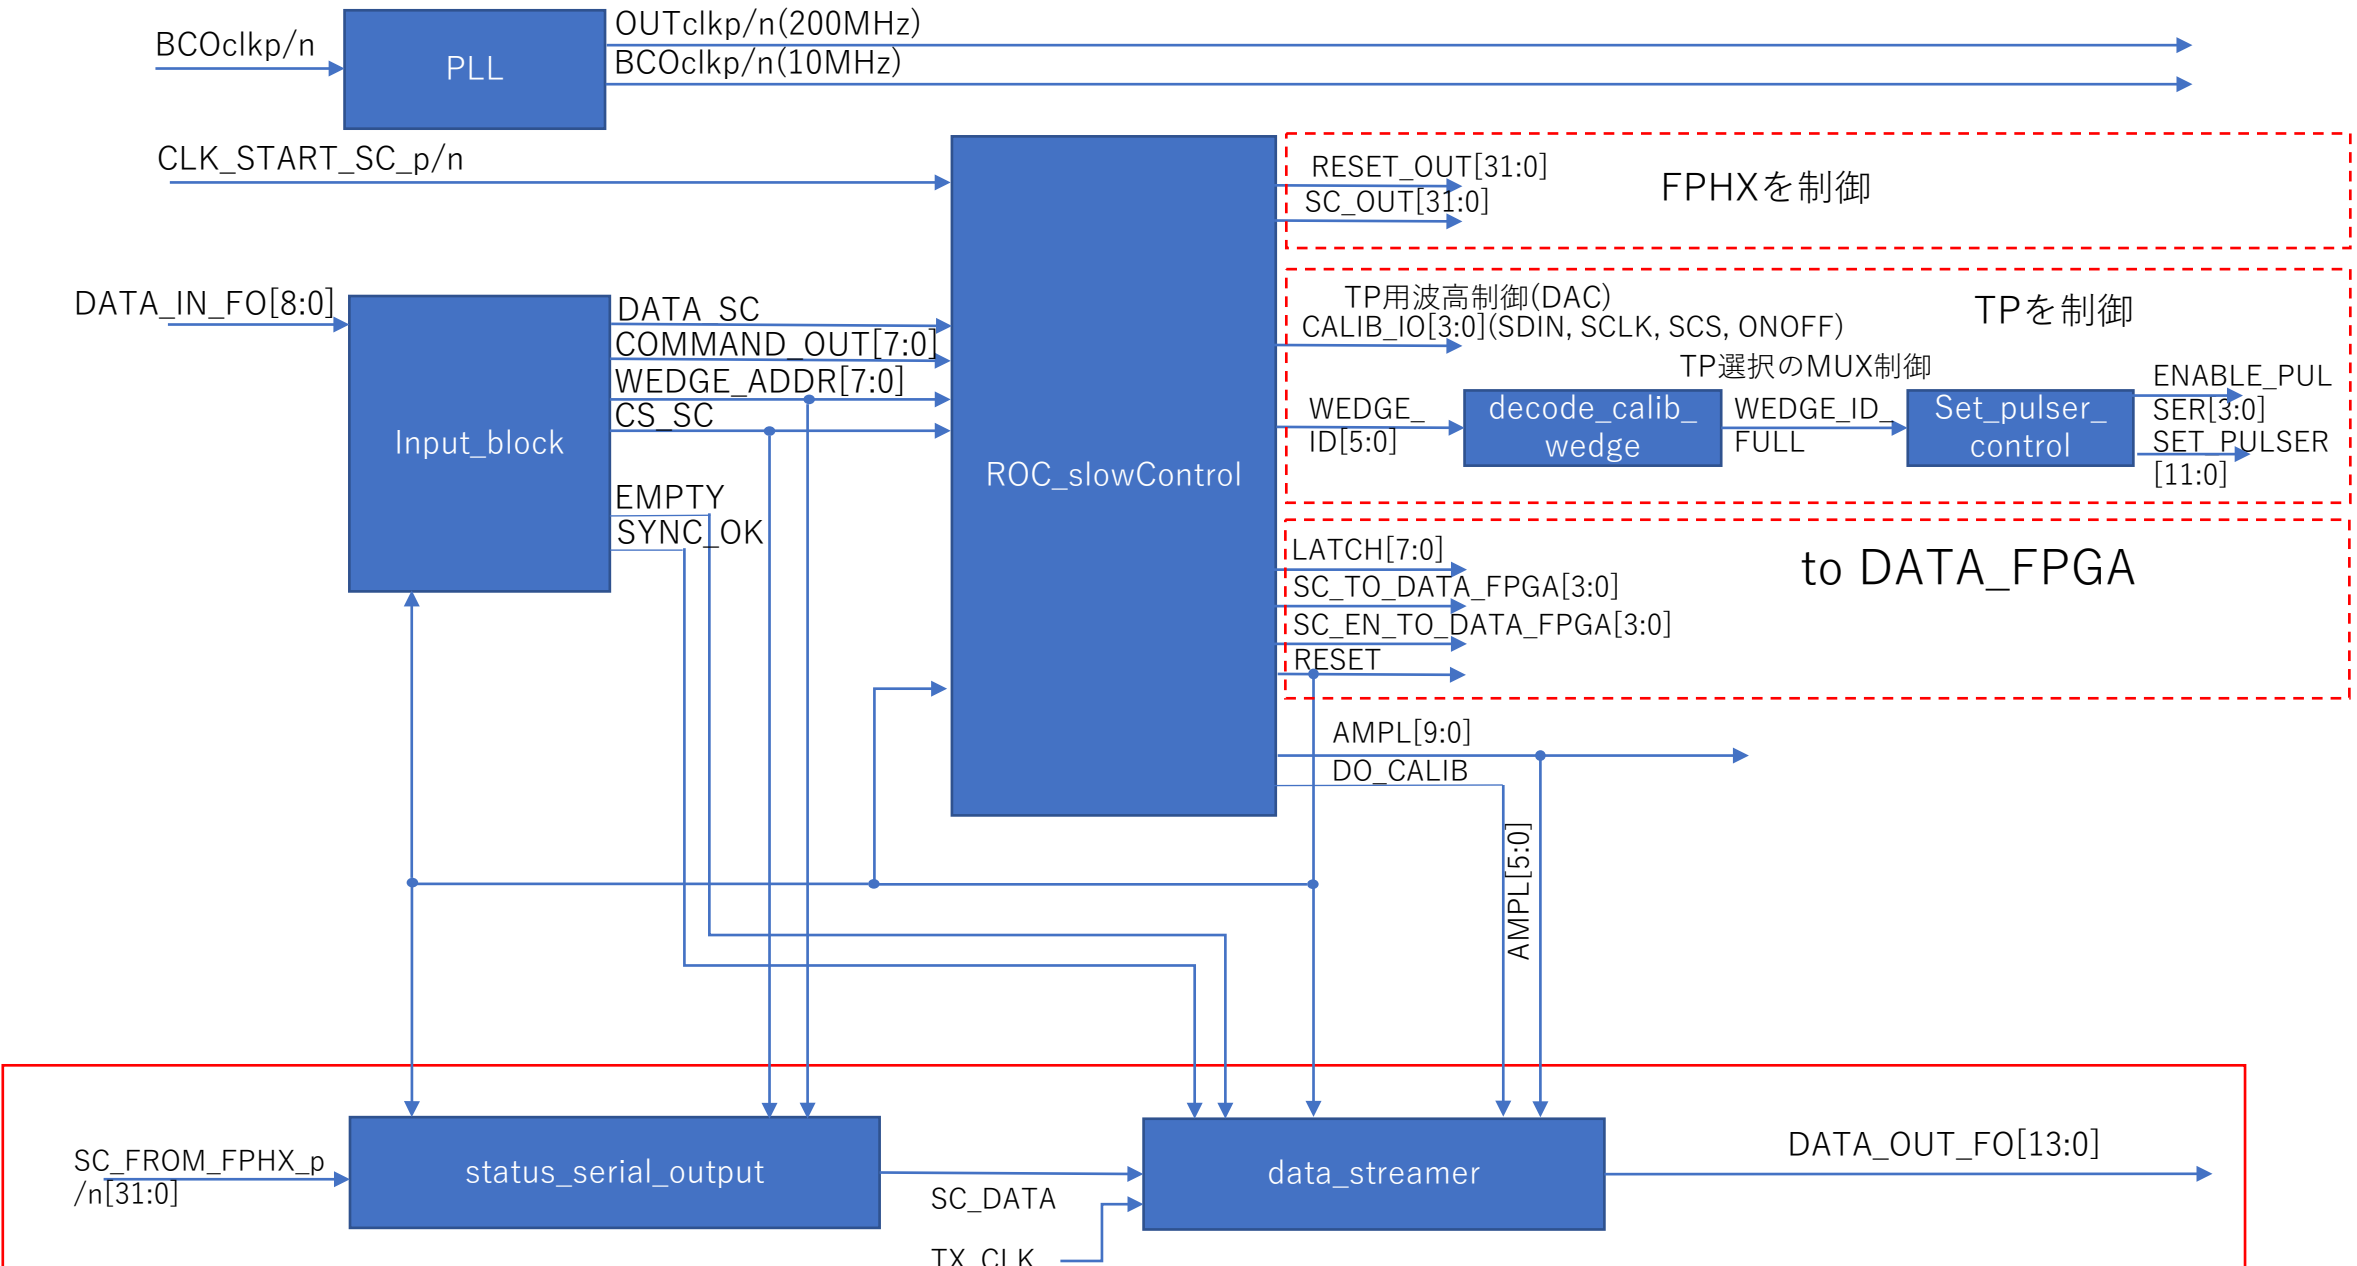
# ROC\_Slow\_control\_top

SC送信後、Wait時間が固定(24clock)。

解決案： これを1つずらせばよい。

- Wait時間をコマンドで可変にする。(初期値は設定する)
- PhaseShifterを導入する。(高速データと同じ)
