ROCtestまとめ

宍倉、藤木、加藤

1008 ROC Test Status Summary

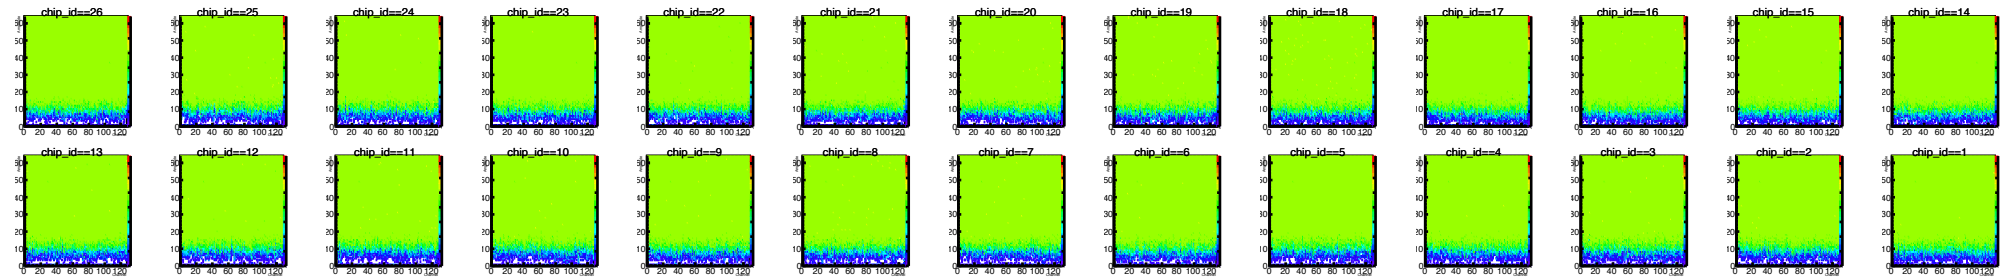
DAC0=20(通常時)

ROC21_B1 (閾値を上げる)

Global Startでは閾値が正しくかかっていない。

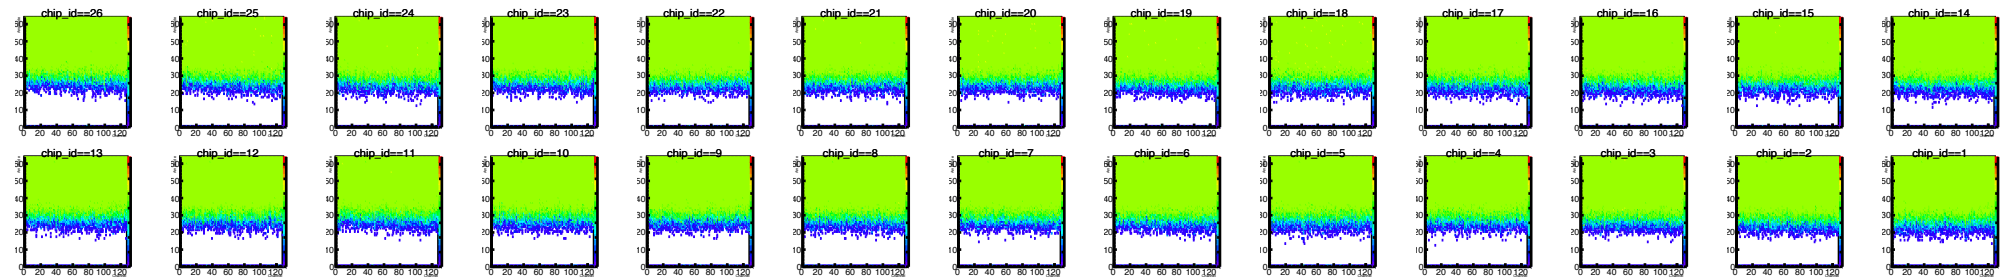
DAC0=30

マニュアルで閾値をセットするときちんとかかる

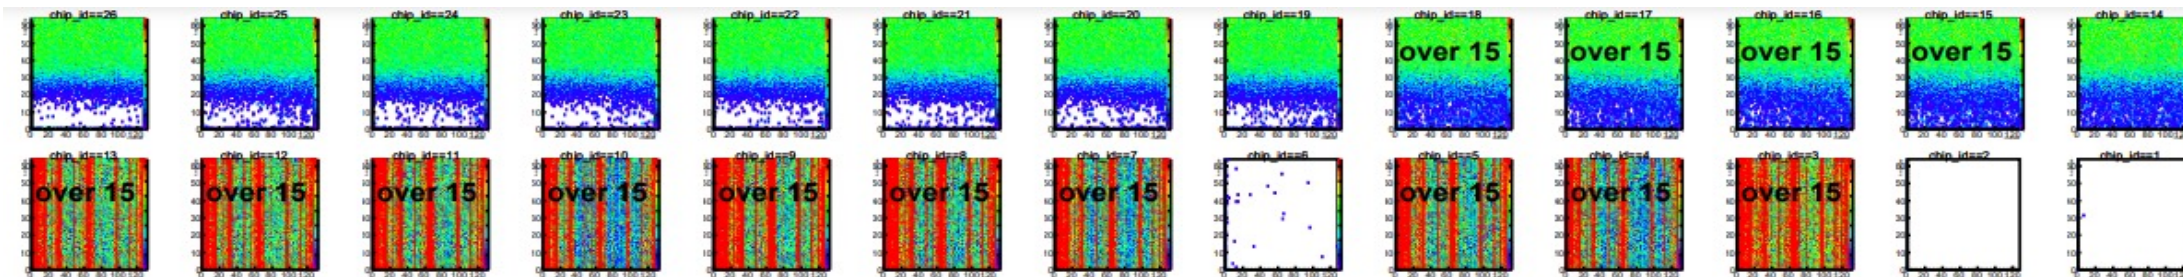
コネクター洗浄前(INTTラダー)

ROC21_C3 (DF18交換)

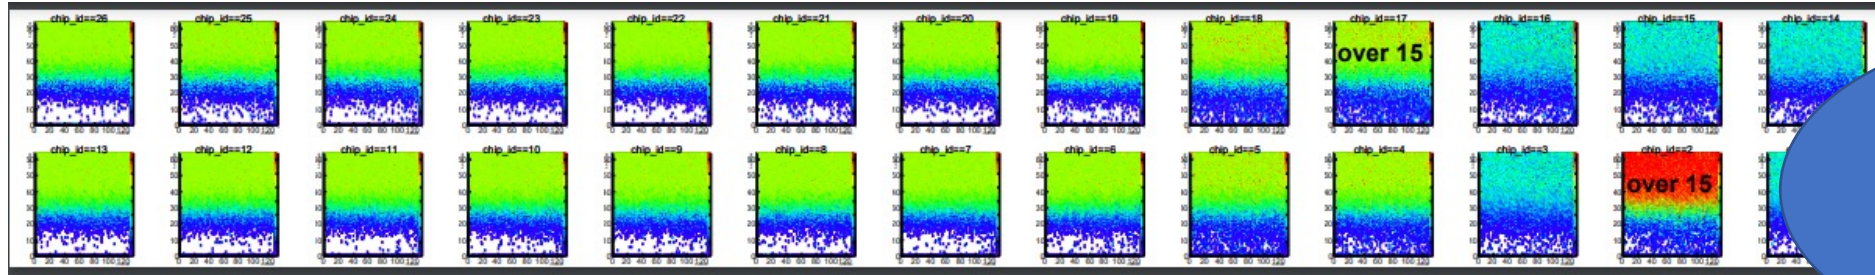
INTTラダー

ROC10_C1(DF18交換)

DF18の接触不良が観測を説明する仮説の一つ

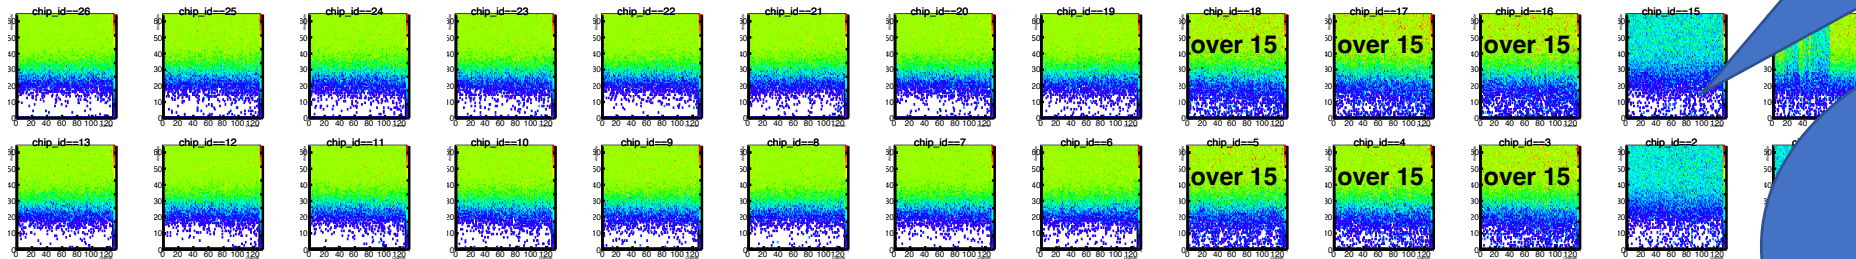
LVDS Current 6mAに変更(元2mA)

FVTXの方が信号減衰が小さいので、接触不良の程度が軽ければ信号が届く。

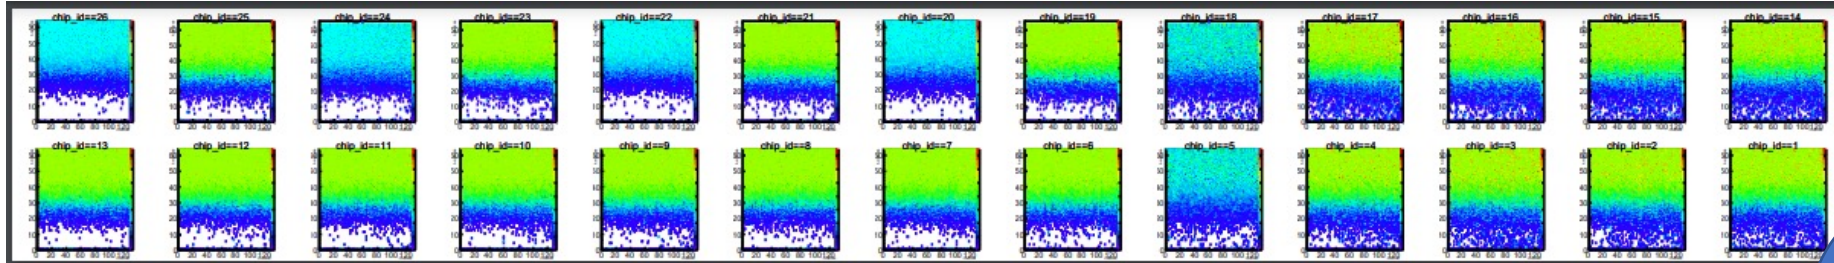
INTTラダー

ROCSE5_C1 (DF18交換)

DF18の接触が観測を説明する仮説の一つ

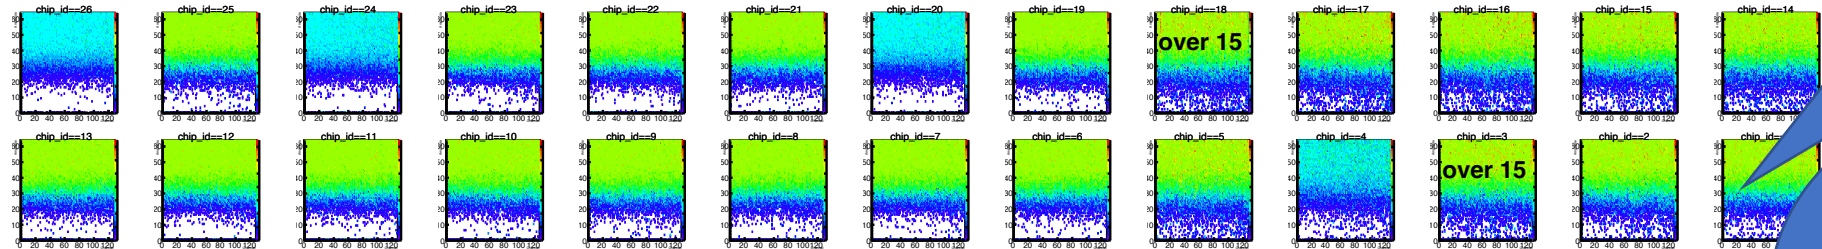
LVDS Current 6mAに変更(元2mA)

FVTXの方が信号減衰が小さいので、接触不良の程度が軽ければ信号が届く。

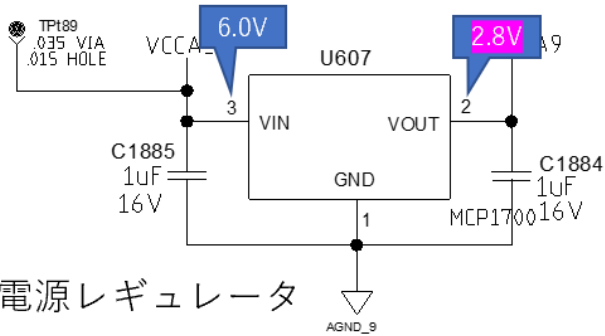
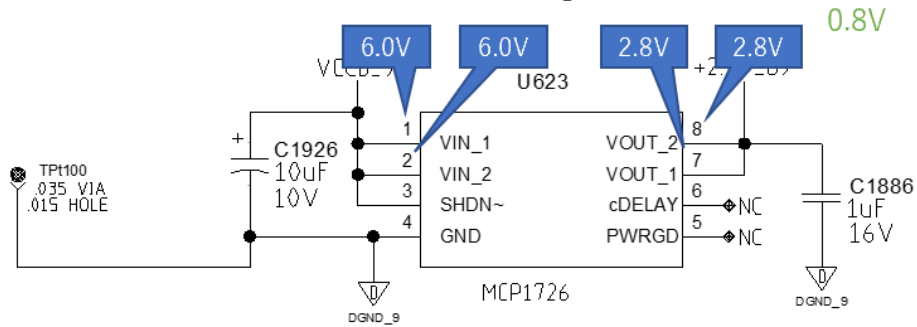
A2ポート (正常)

アナログ電源レギュレータ

デジタル電源レギュレータ

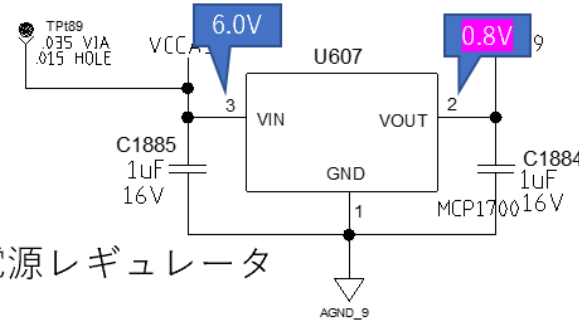
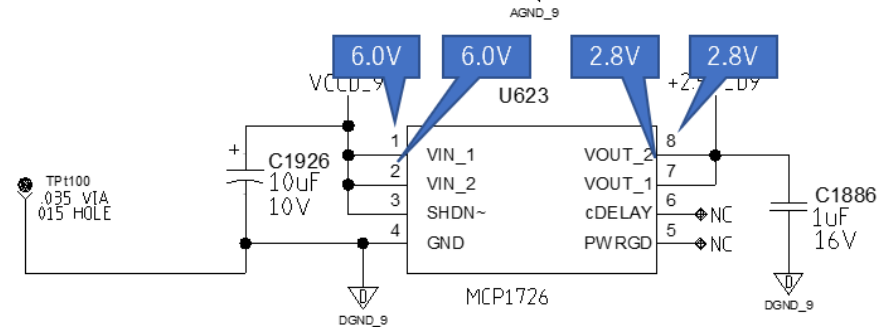
B2ポート (異常)

アナログ電源レギュレータ

デジタル電源レギュレータ

以上からレギュレータの故障である可能性が高く、レギュレータ交換で修復が見込める。

ROCNE1_B2(FPHX用レギュレータ交換)

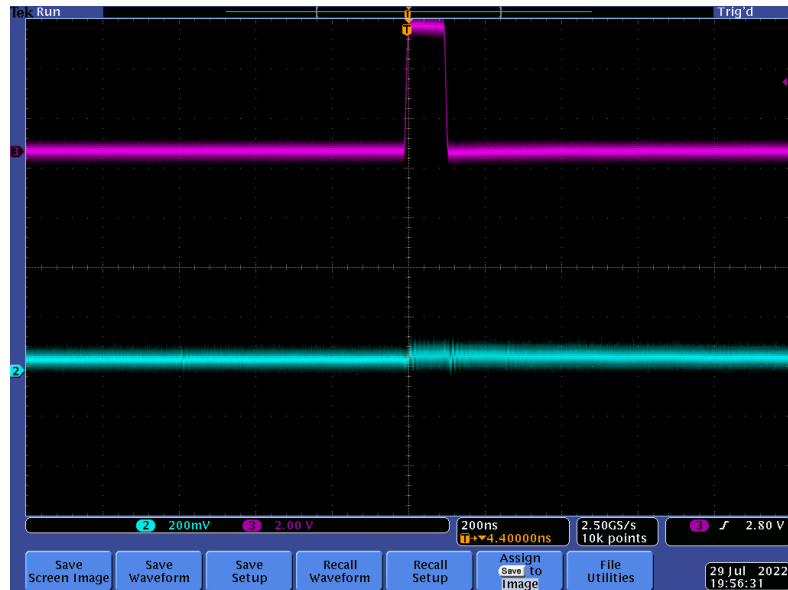
Cポート

- キャリブレーションパルス生成回路を見てみたところ、VOLTAGE FOLLOWER U669のLeg 8の出力が正常なAポートと比べると明らかに小さいことが分かった。チップの入力には異常が見つからなかった。

ROCNE1_Cポート (U669チップの交換)

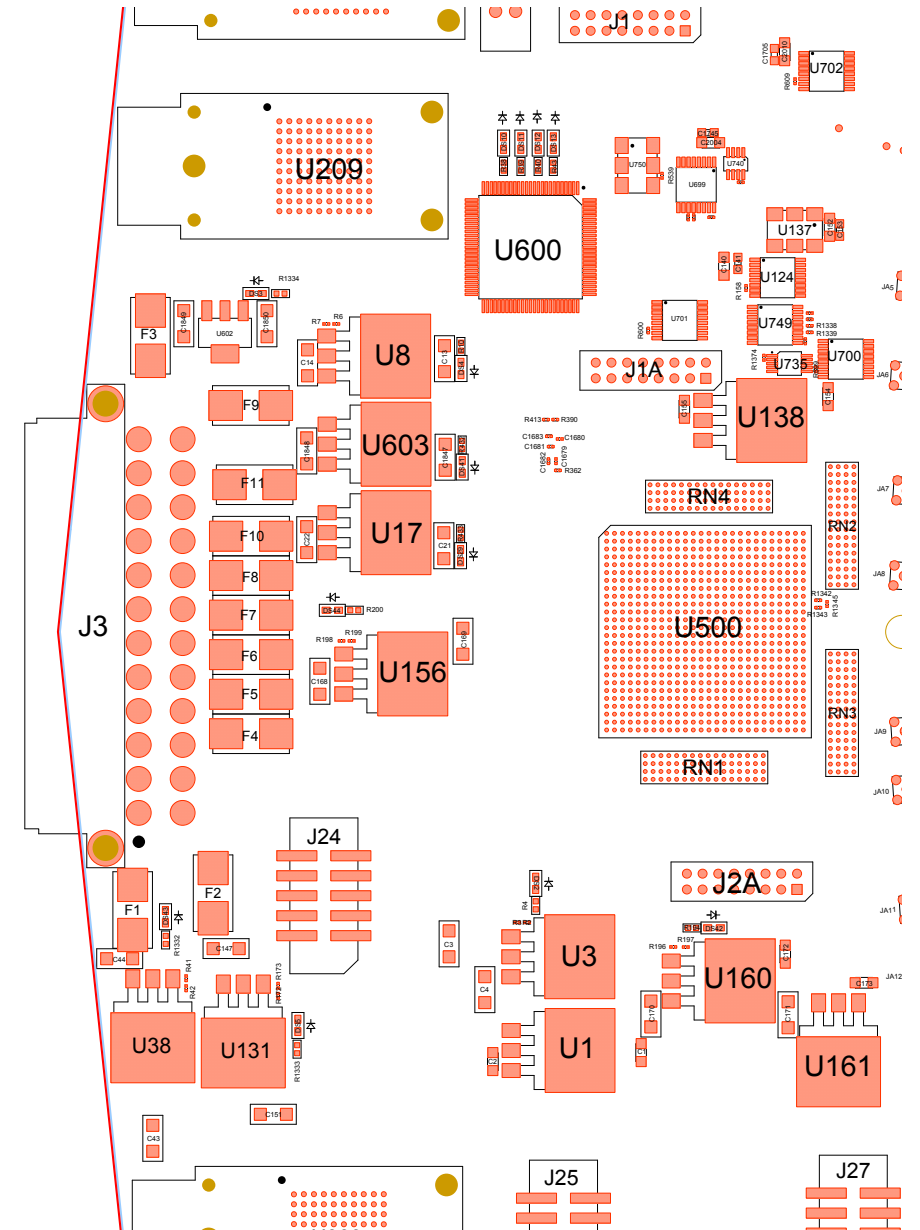
ROCNE1_Dポート

- U603のVoutとDポート（OPDのVcct）の導通チェックを行ったところ、約 100Ω の抵抗値が測定された。
- U603のVoutとCポートでは、約 2.4Ω の抵抗値が測定された。A,Bポートでは導通していなかった。
- U17のLeg-2（Vout）とA,Bポートは導通していた。抵抗値は約 2.4Ω 。C,Dポートは導通していなかった。
- この結果からU603はC,Dポート、U17はA,Bポートに対応するレギュレータだと仮定して、抵抗値がA,B,Cポートと比べると約40倍程度違うことが問題ではないか。

未解決

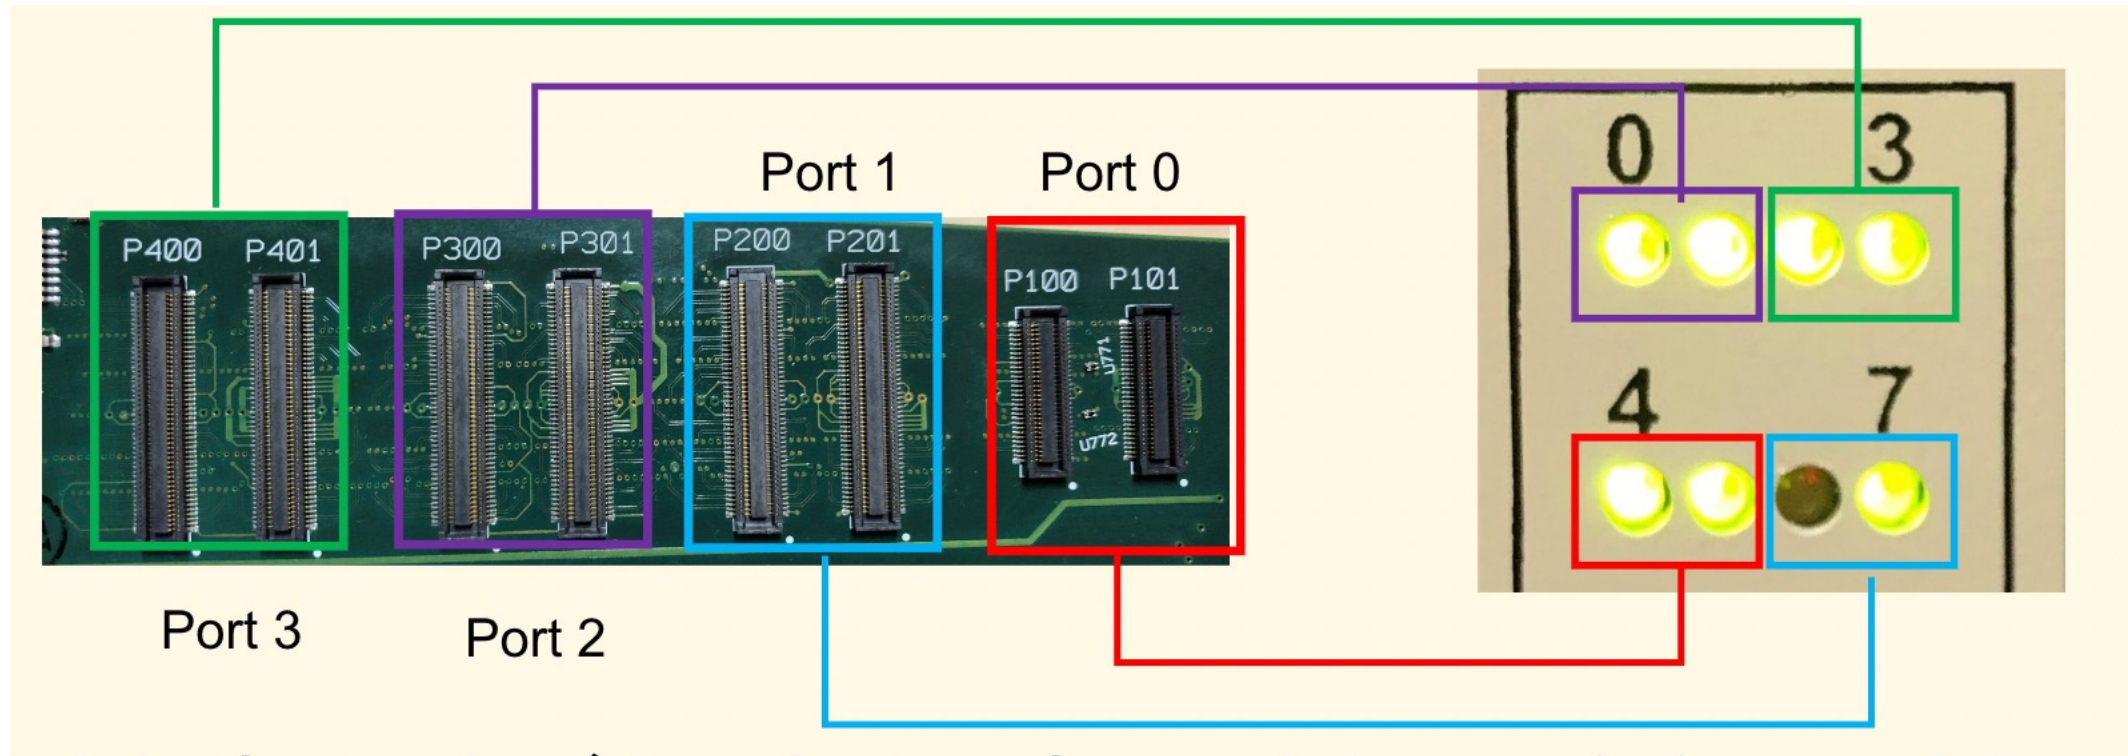
ROCNRW3_B1(Fiber Latch問題)

- データ取れず(FEM6番点灯せず)

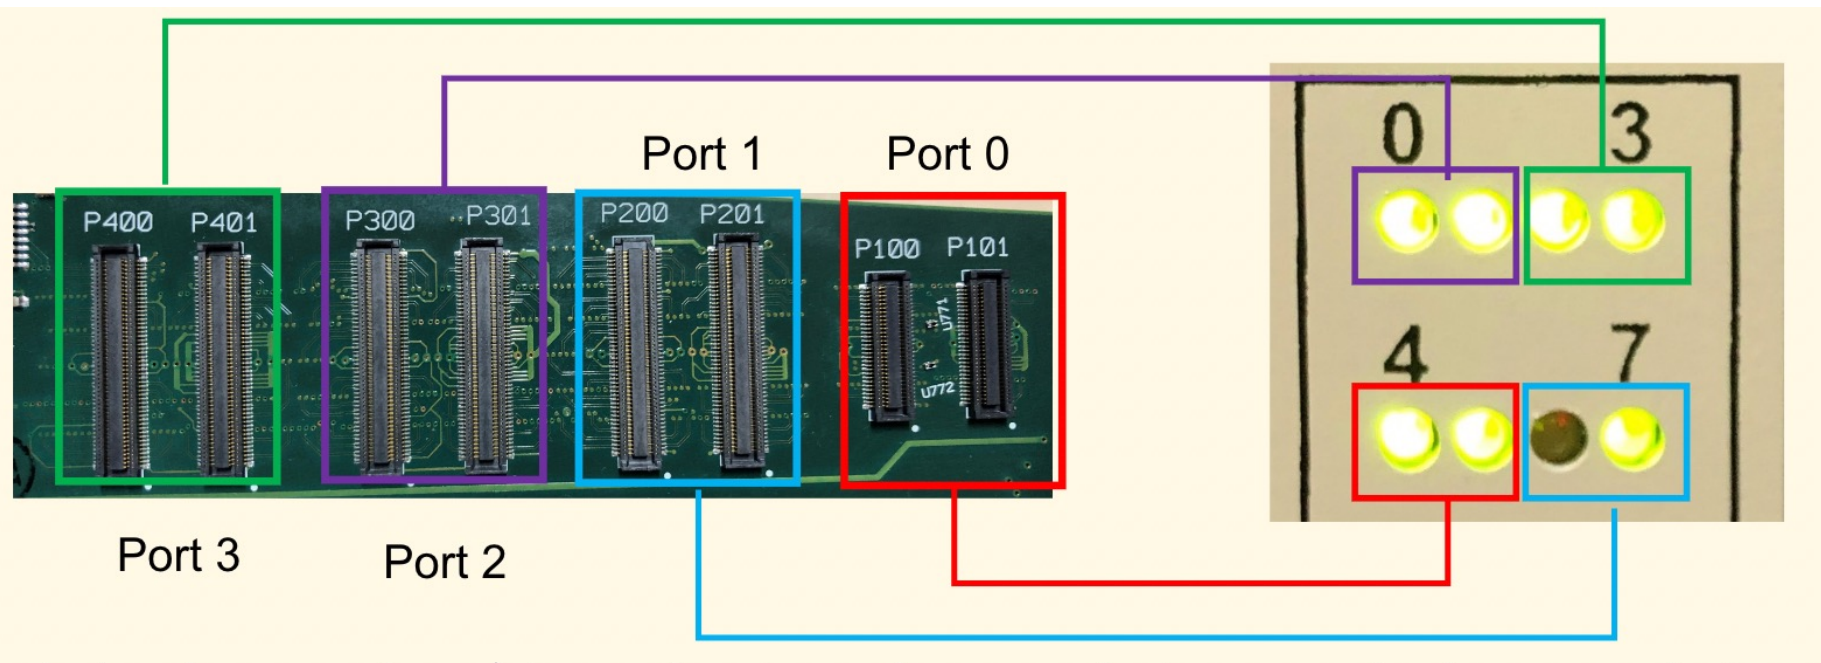
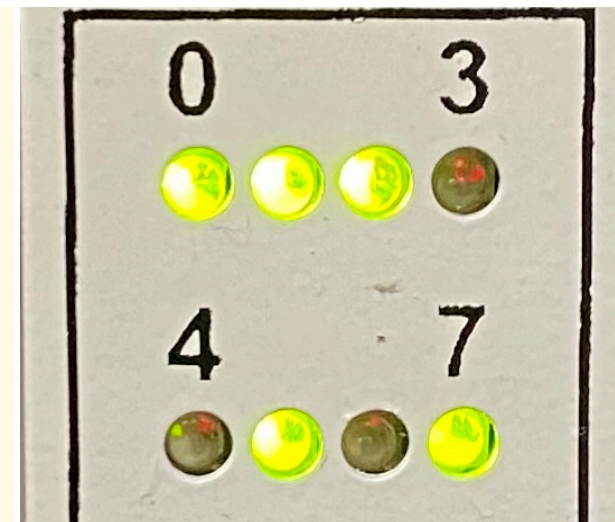
ROC NW5_A1,3ポート (Fiber Latch問題)

Fiber Sync成功率

10回測定結果	FEMLED	成功率
	FEMLED2	10%
	FEMLED3	100%
	FEMLED4	80%
	FEMLED6	100%

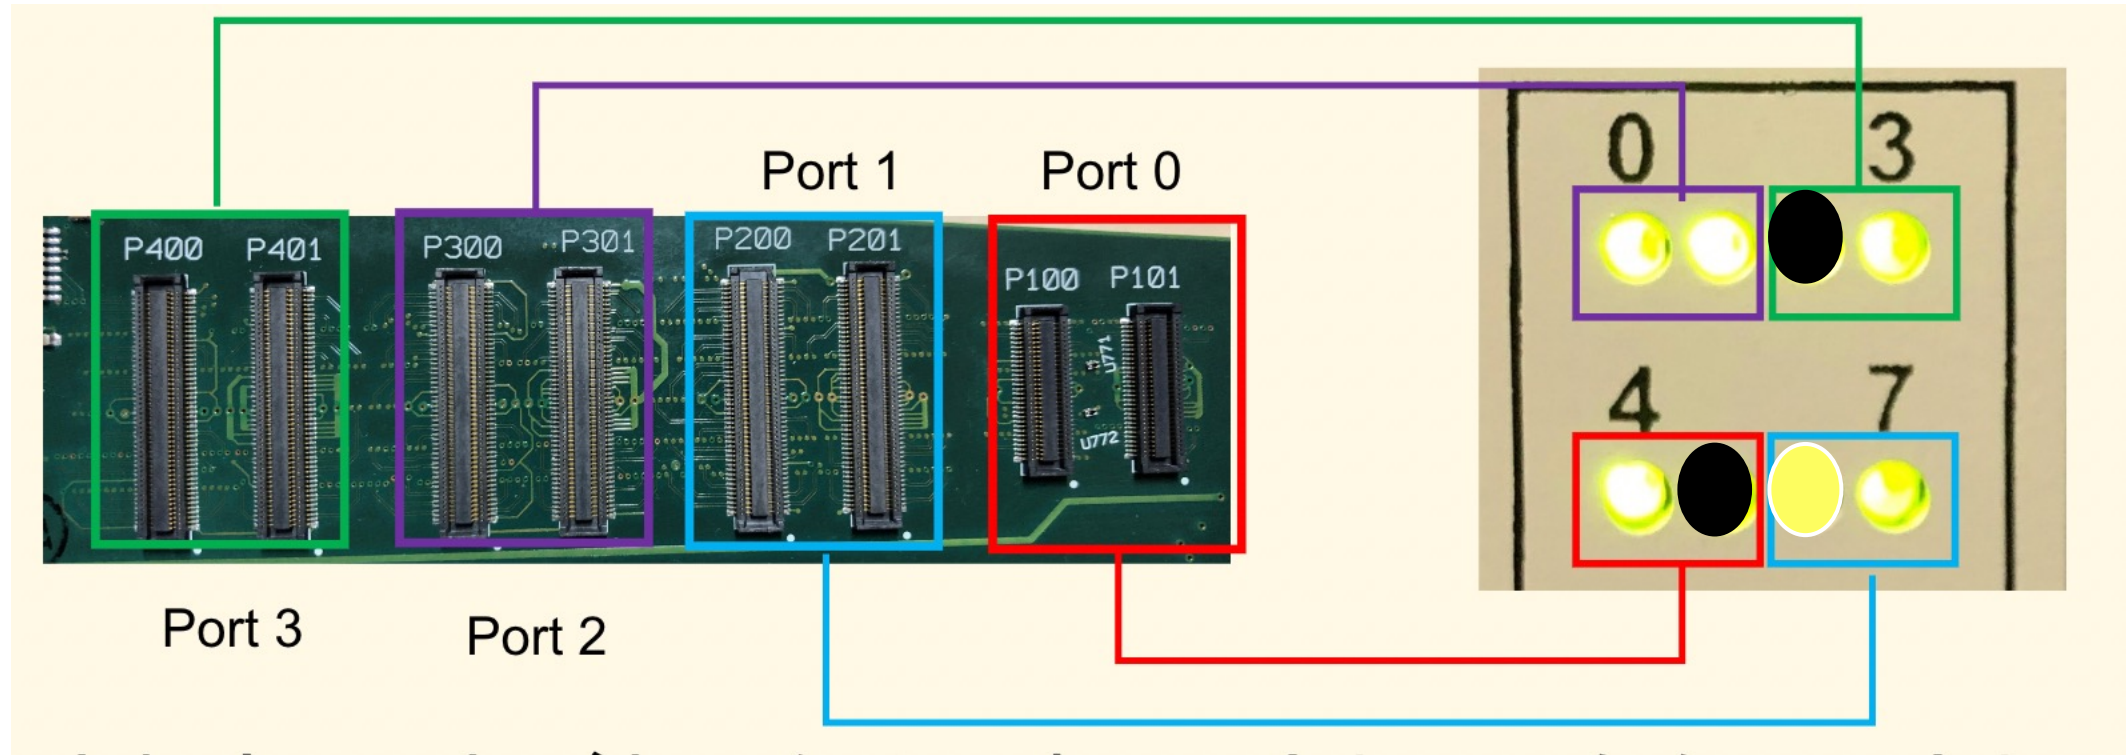
ROC�W5_D3 (Fiber Latch問題)

10回測定結果

FEMLED2	100%
FEMLED5	60%

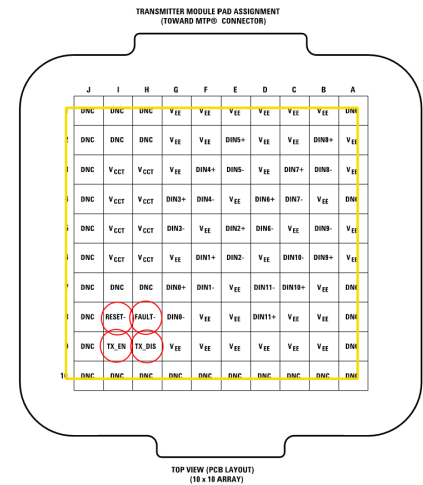
SE5 Dポートト続き

SE5 Dポート 赤色LEDが発光する。

- Dポートのオプティカルドライバ－U409のVcctを測定した。
→結果 8カ所すべてに3.259Vが供給されていて異常なし。
- オプティカルドライバ－を交換してみた。
→変わらず電源1番を入れた時から赤色LEDが発光する。

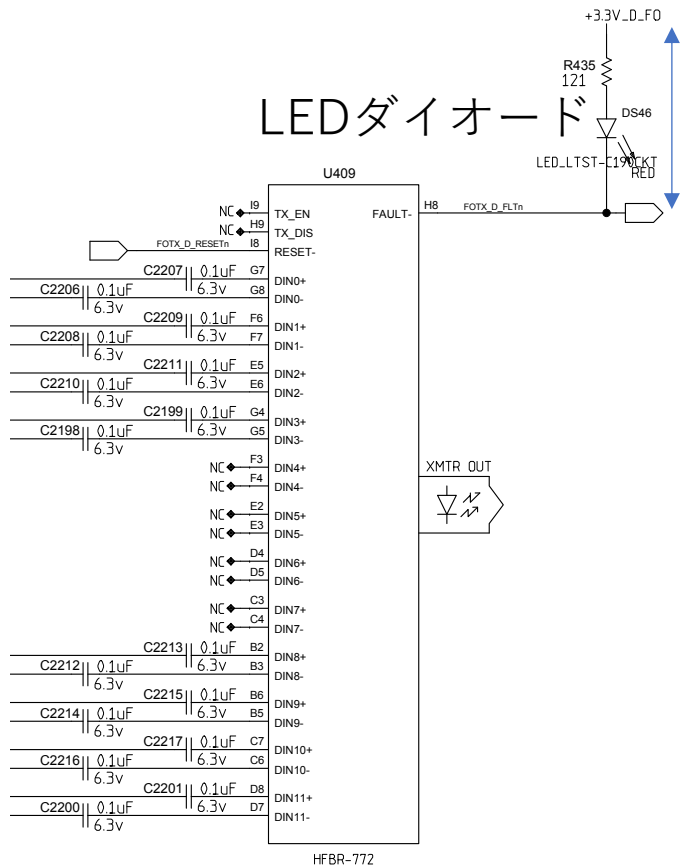
赤色LED点灯が示す異常

FAULT-は通常TRUE=highの状態にある。“Active Low”は、以下の条件に該当すると出力電圧が下がるという意味。その条件は1.VCSELに過電流が流れている、2.温度が上がり過ぎている、3.EEPROMの校正用データ書式が壊れている。のいずれか。3の異常確認は高速オシロが必要。VCSELは赤色レーザー。

3.3V電源とFAULT-出力との電位差があれば電流が流れ、LEDが光る仕組み。

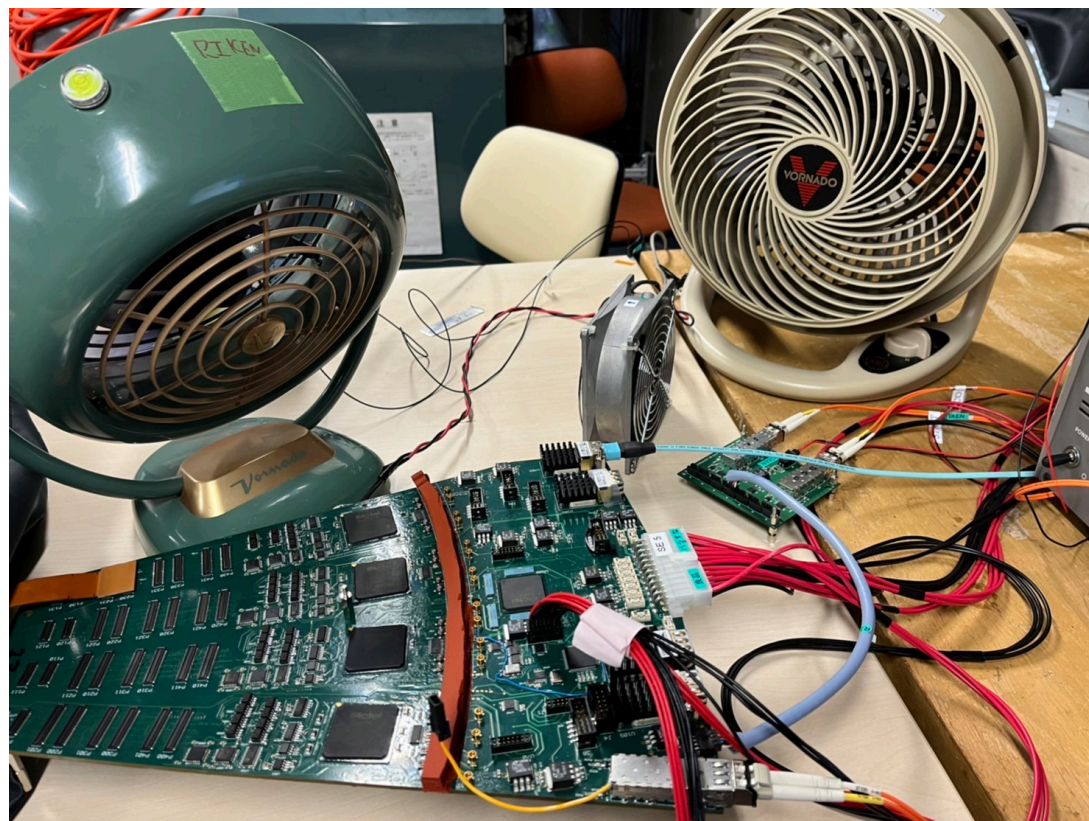
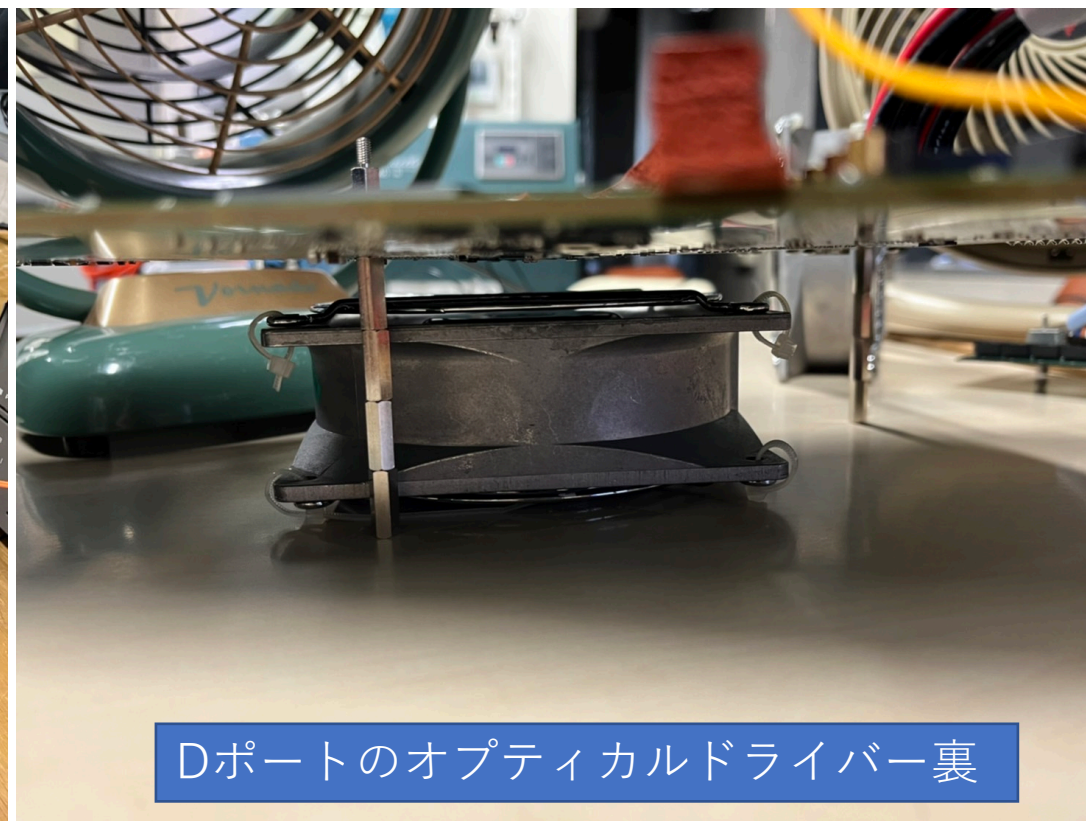
Dポートのオプティカルドライバー裏

原因② 温度が高すぎる

出来る限り冷却できるセットアップを組んだが、改善できなかった。また、SD46のLEDは目視で観察したところ、超冷却前と比較しても点滅や光の強弱の変化は確認できなかった。
