# 進捗報告

(奈良女テストベンチの不具合)

# テストベンチ不具合 (FPHX・ROC電源の記録)

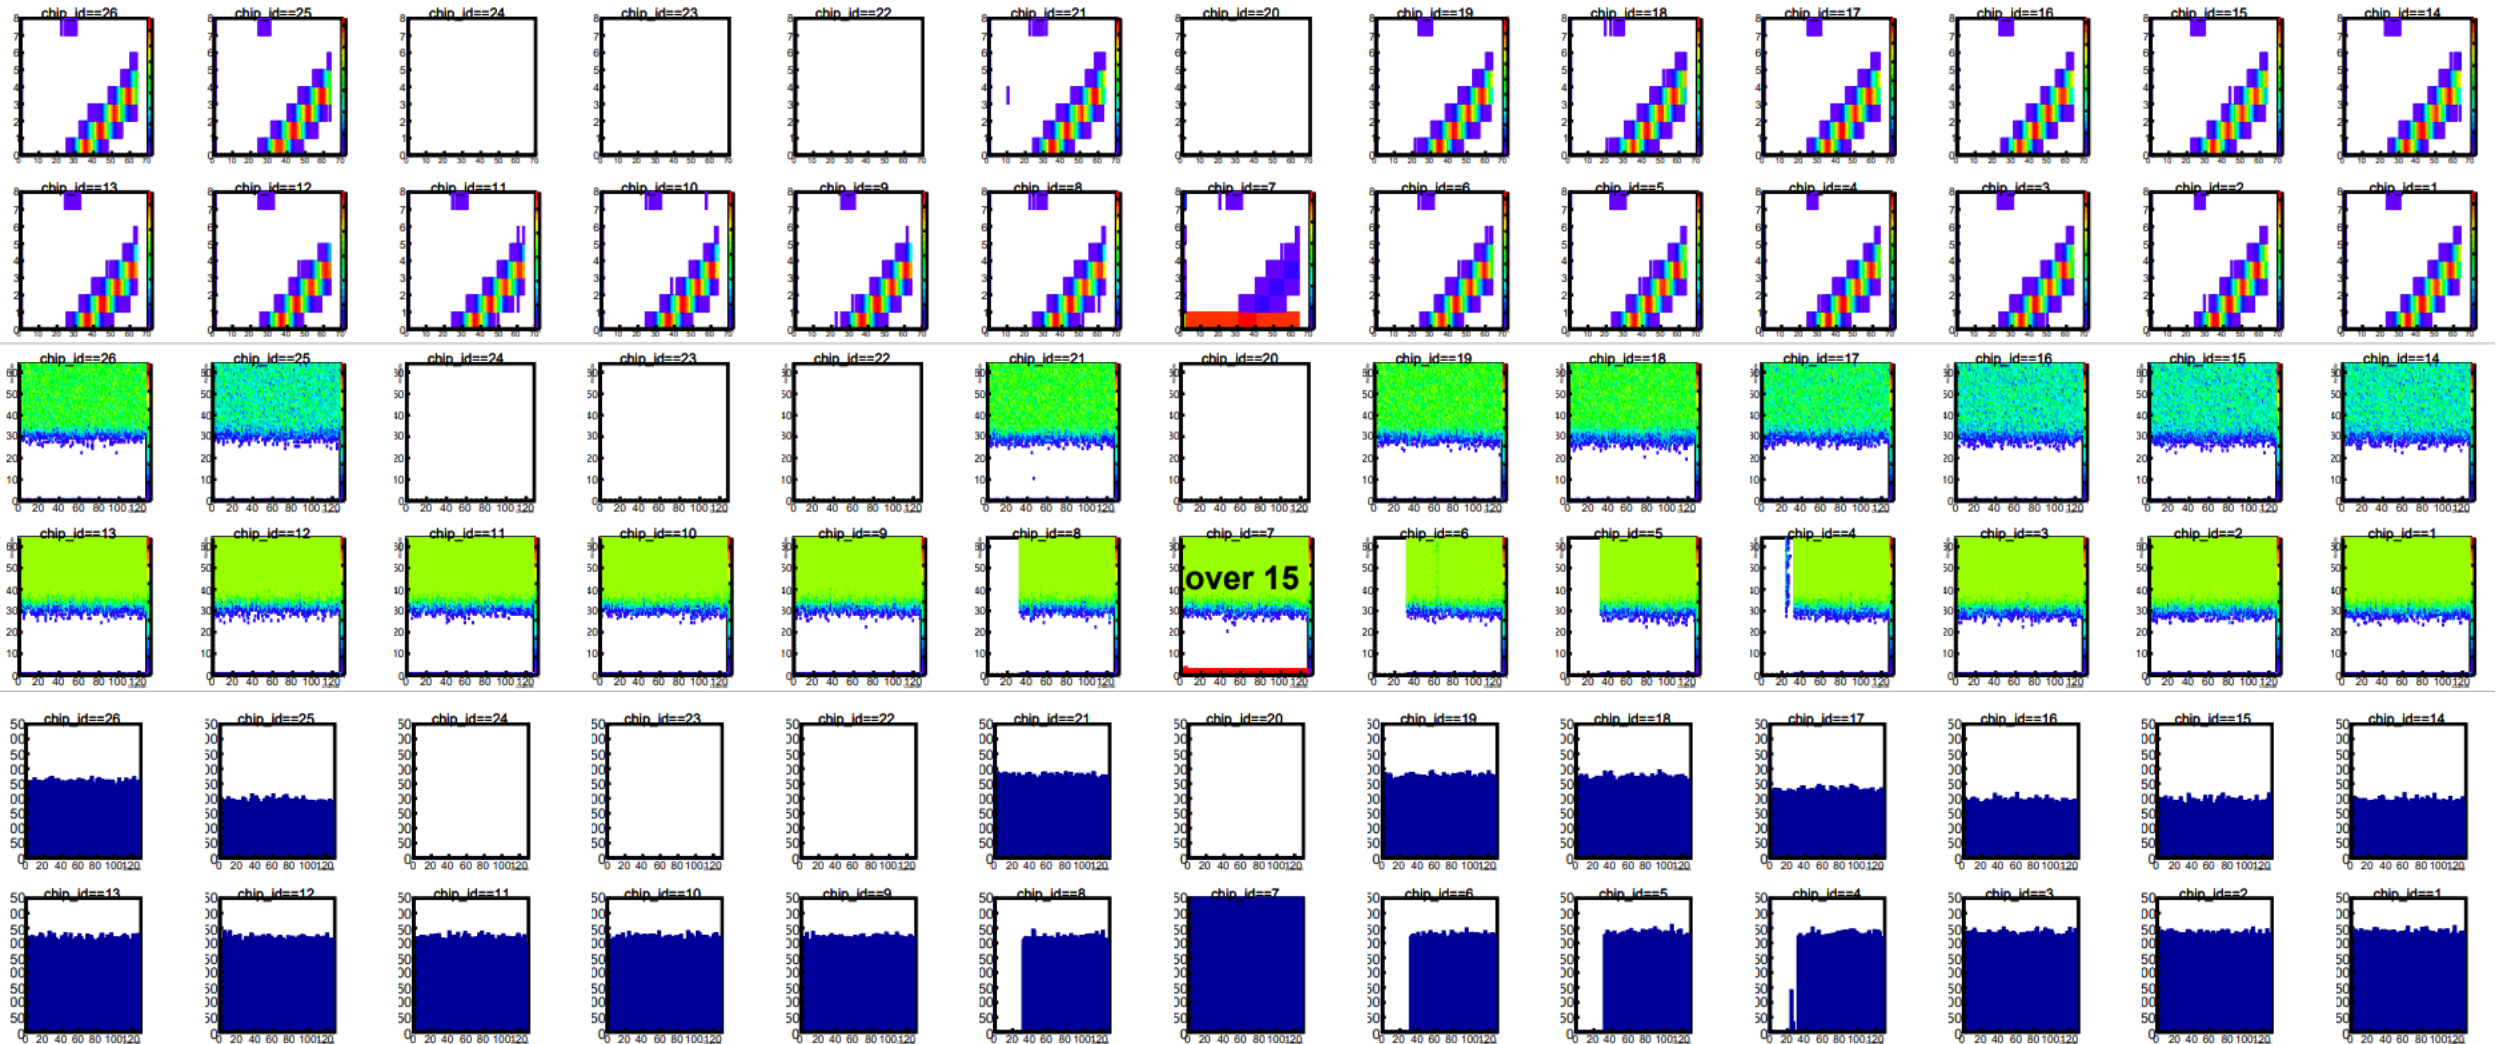
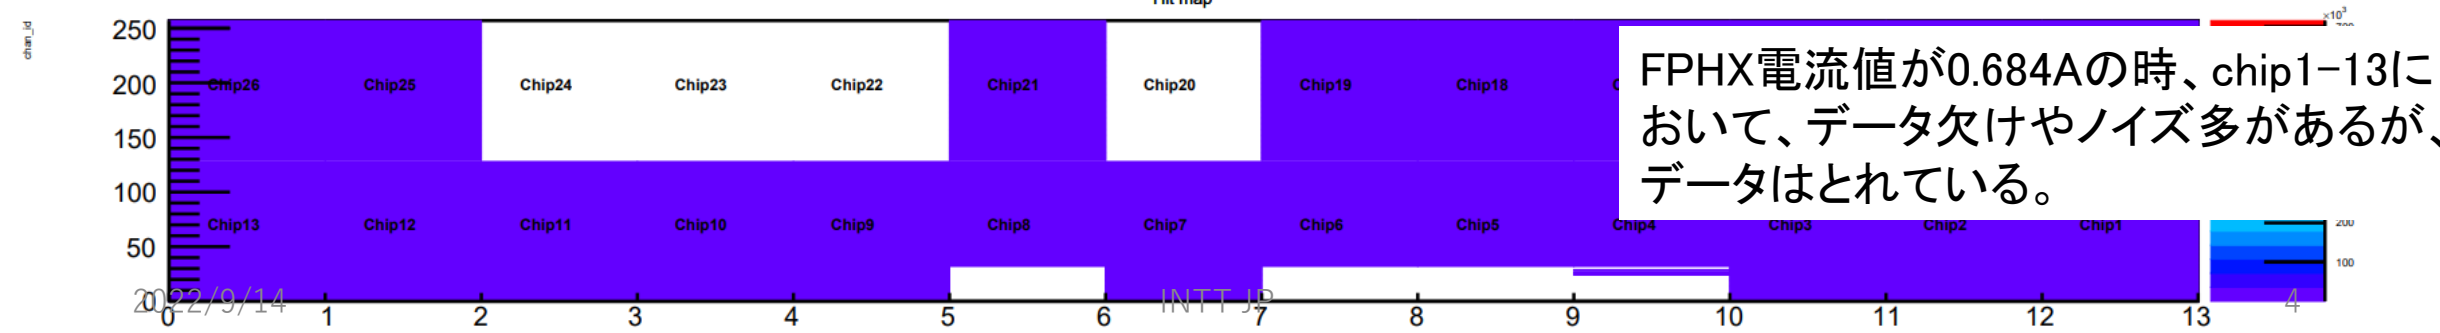
主な症状は、Taiwan ladderのchip20,22-24(たまにchip1-13)がNo dataである。

FPHX電流値が0.684Aの時、chip1-13において、データ欠けやノイズ多があるが、データはとれている。

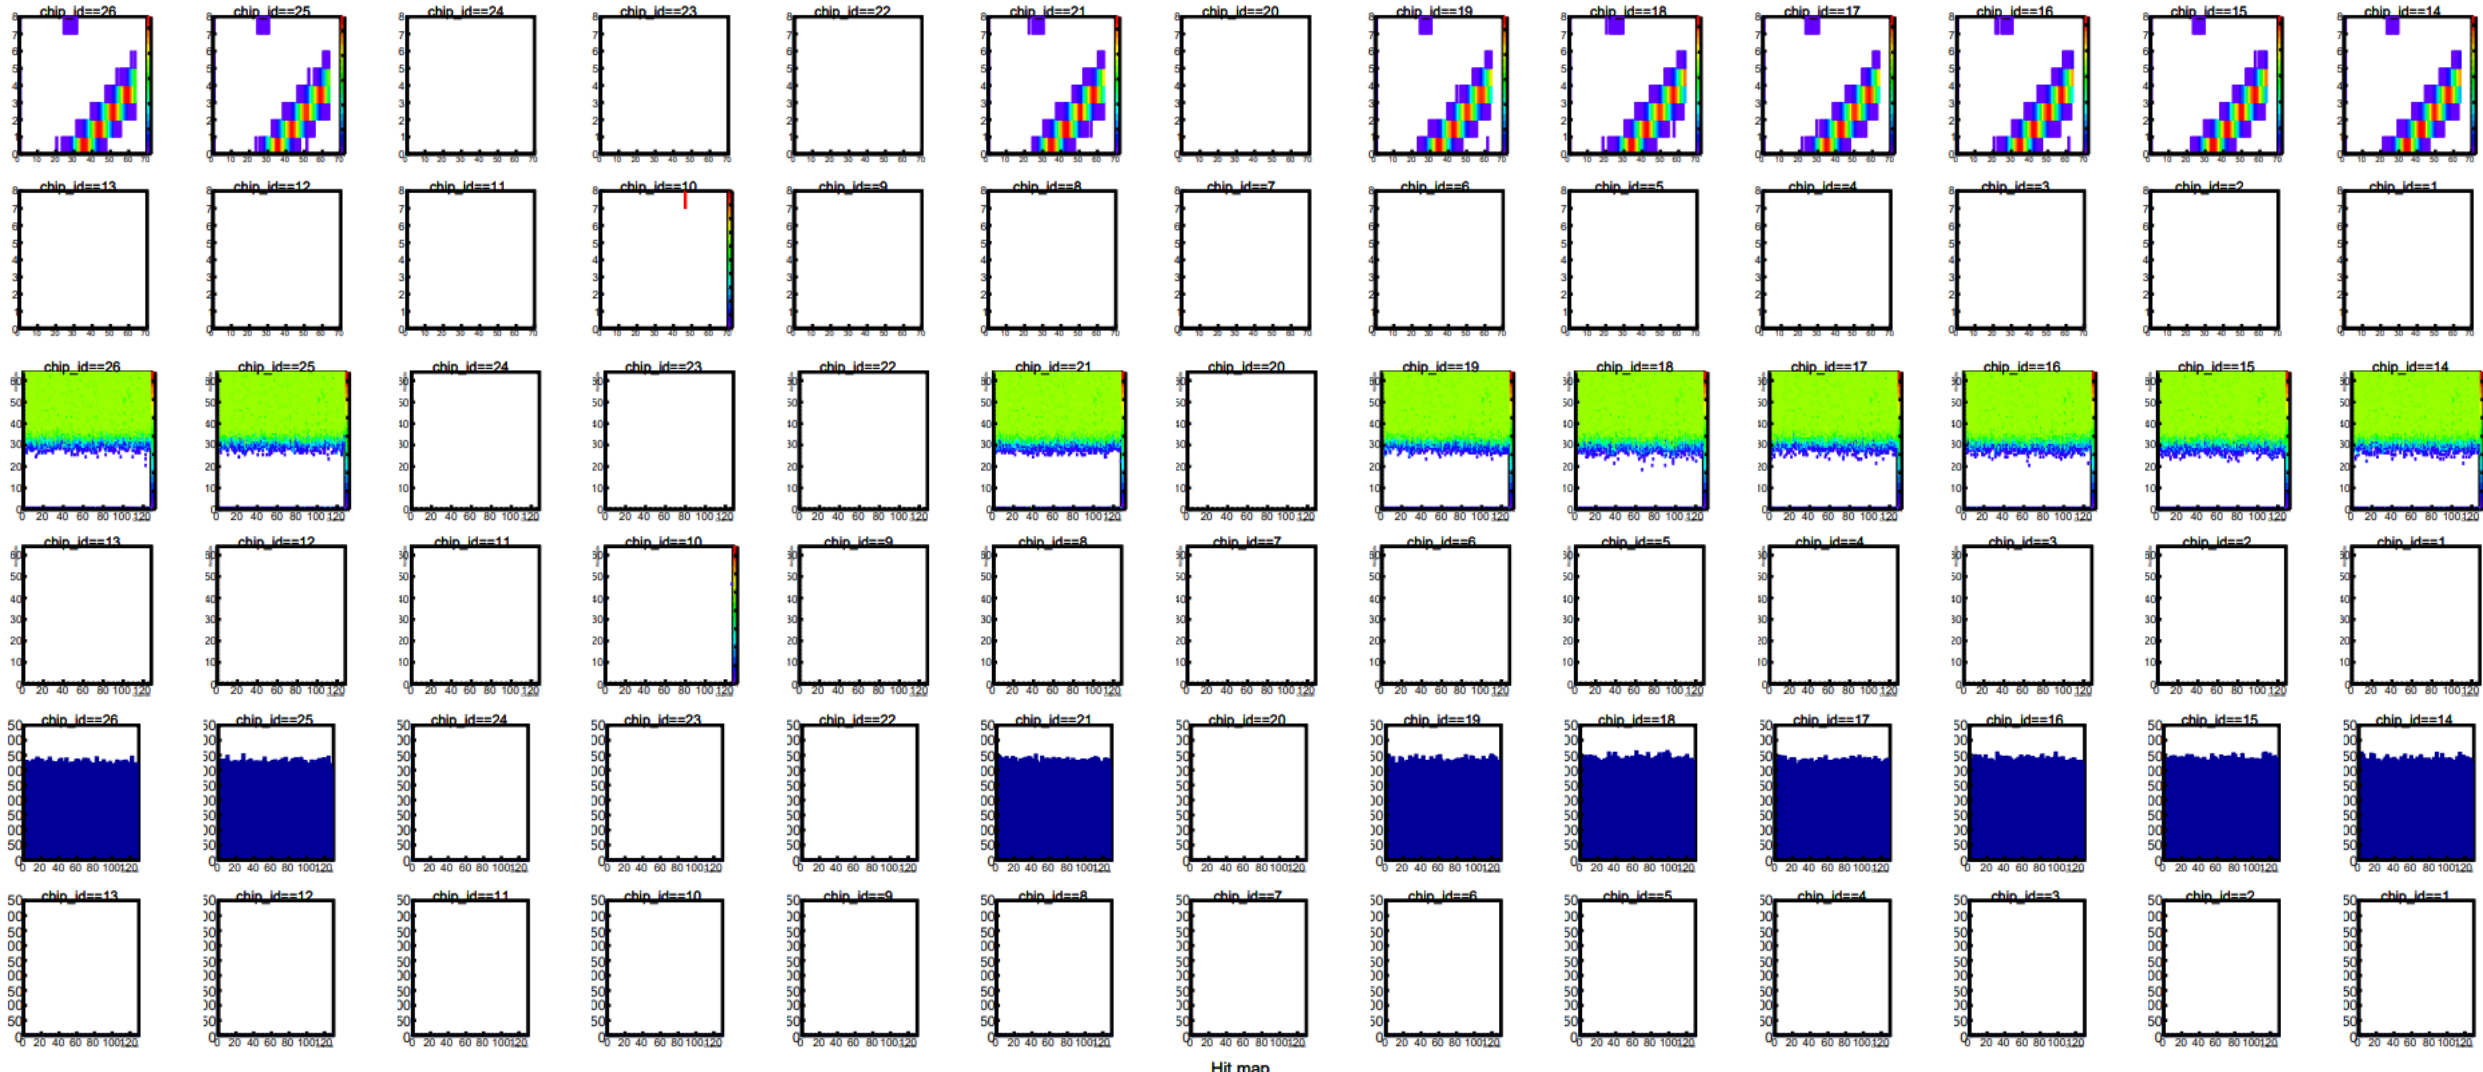
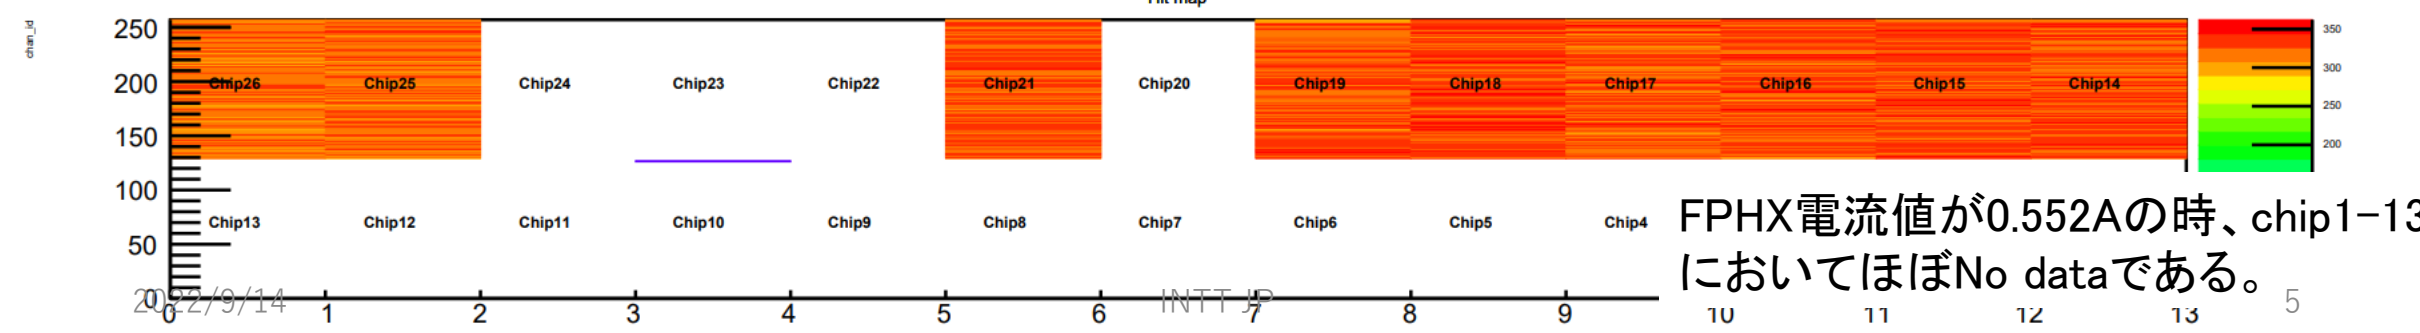
conv.cableのゆがみを変えると電流値が変化した。

FPHX電流値が0.552Aの時、chip1-13  
 においてほぼNo dataである。

- FPHXの電流値が0.552Aと小さいとき、chip1-13で殆どNo dataとなる。
- FPHXの電流値が0.684A, 0.552Aに共通して、chip20,22-24がNo data。(時々chip20 Noisy)

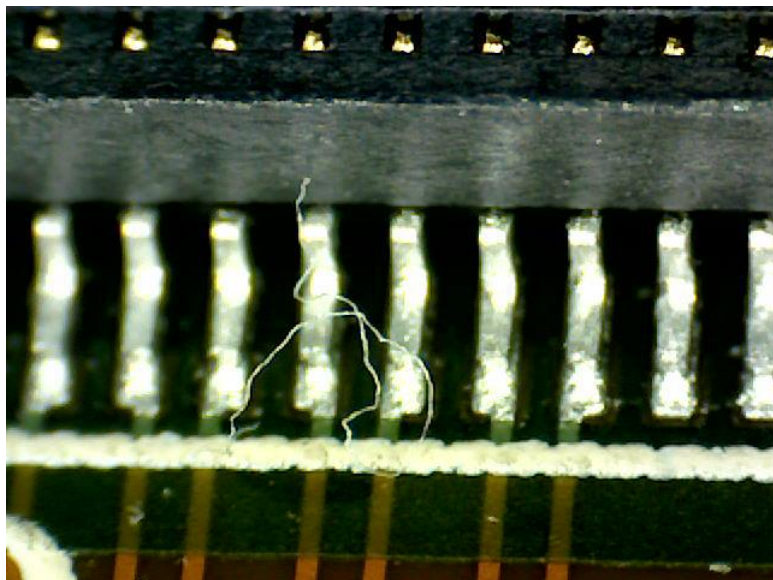
ladder側のコネクタ

conv.cableとladder間のコネクタにおける埃の付着を疑い、顕微鏡でコネクタを観察した。

これ以外にも複数の埃が確認されたため、エアダスターを使って除去した。

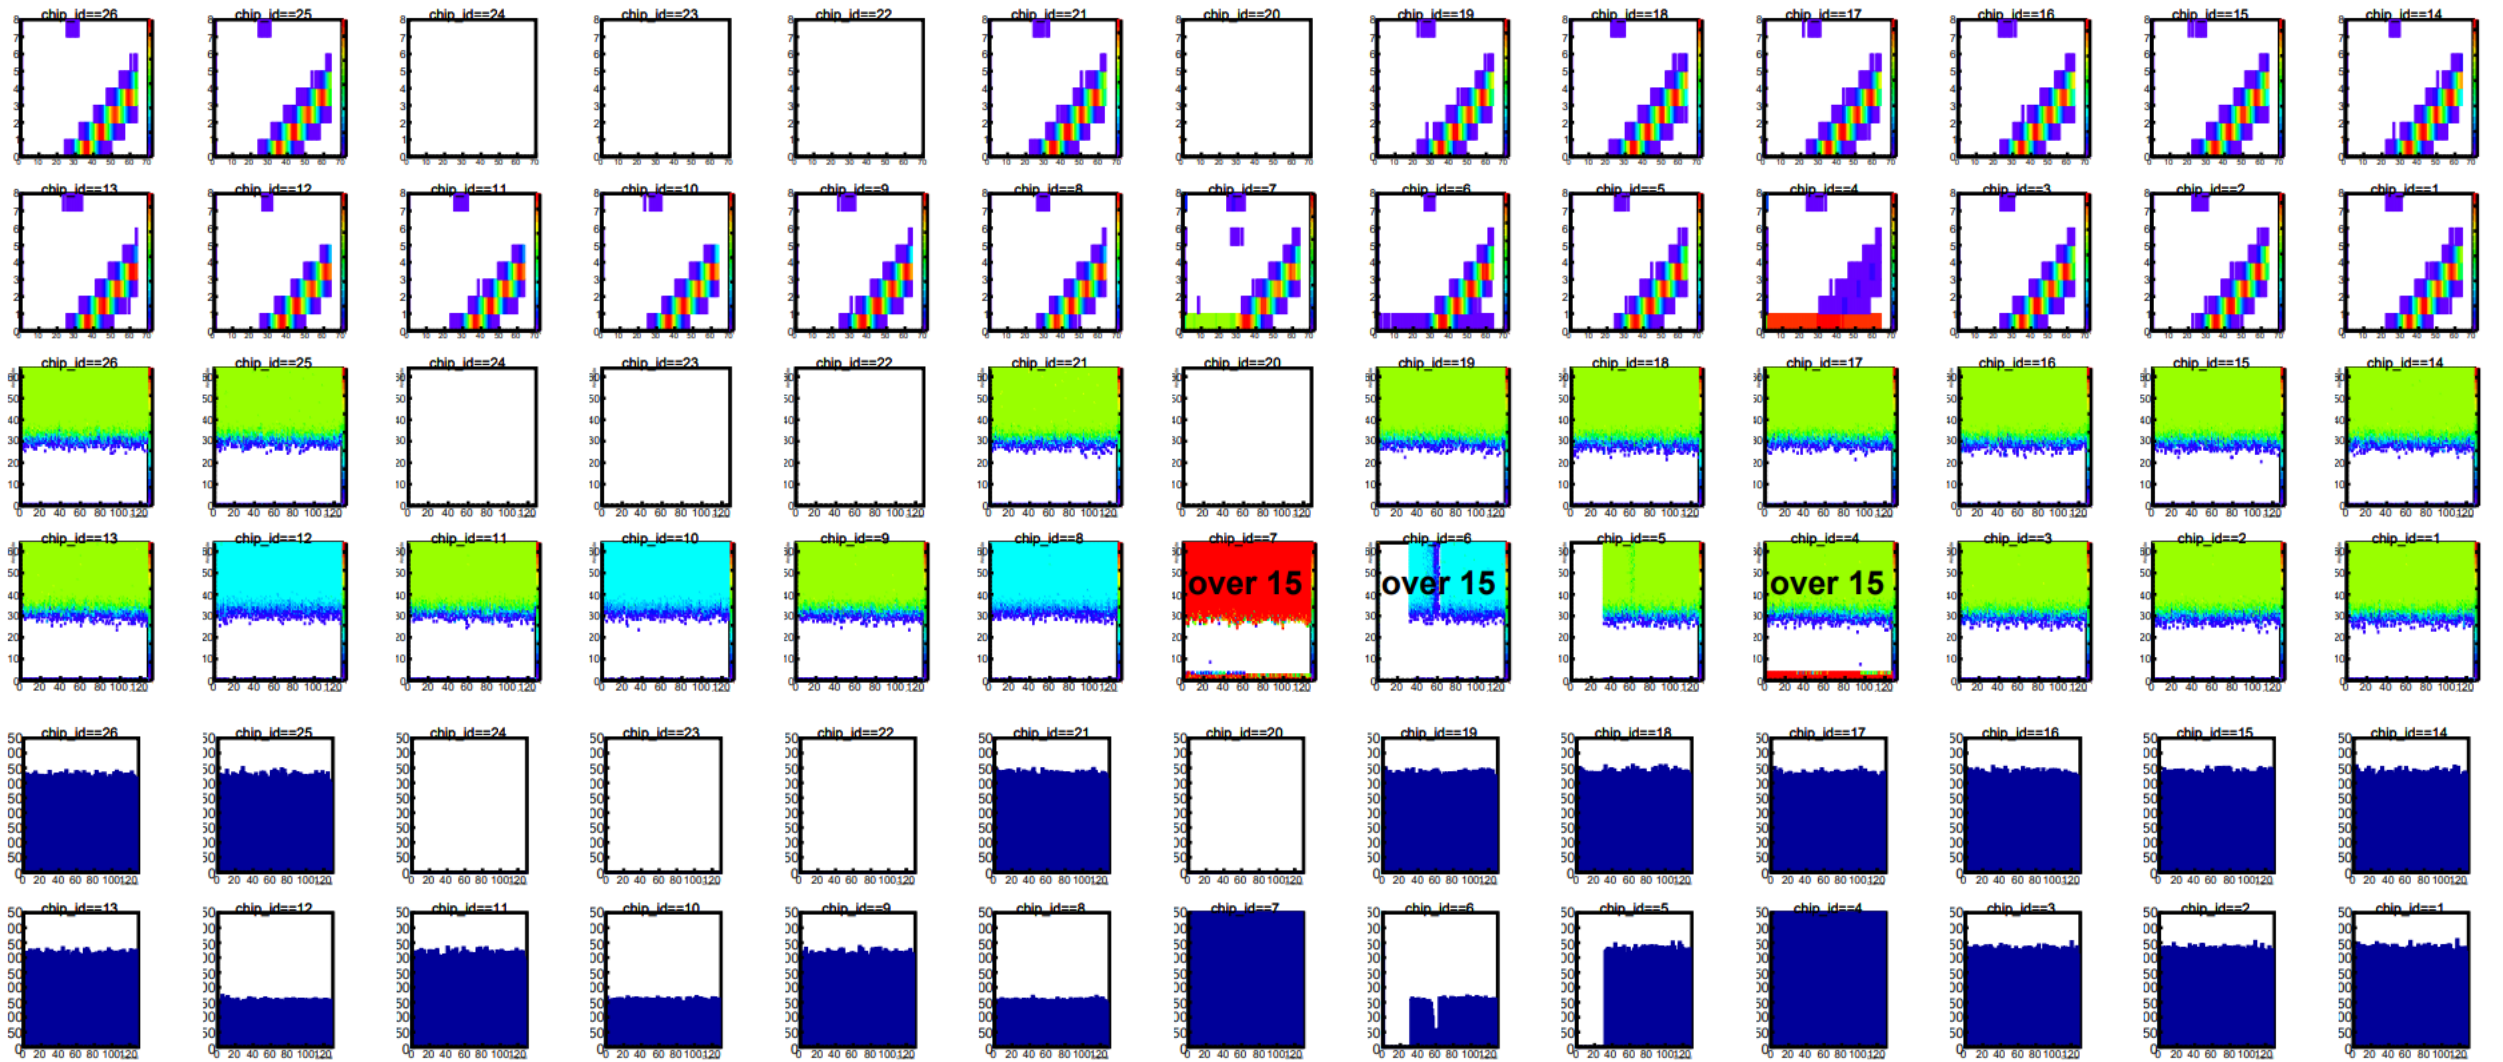
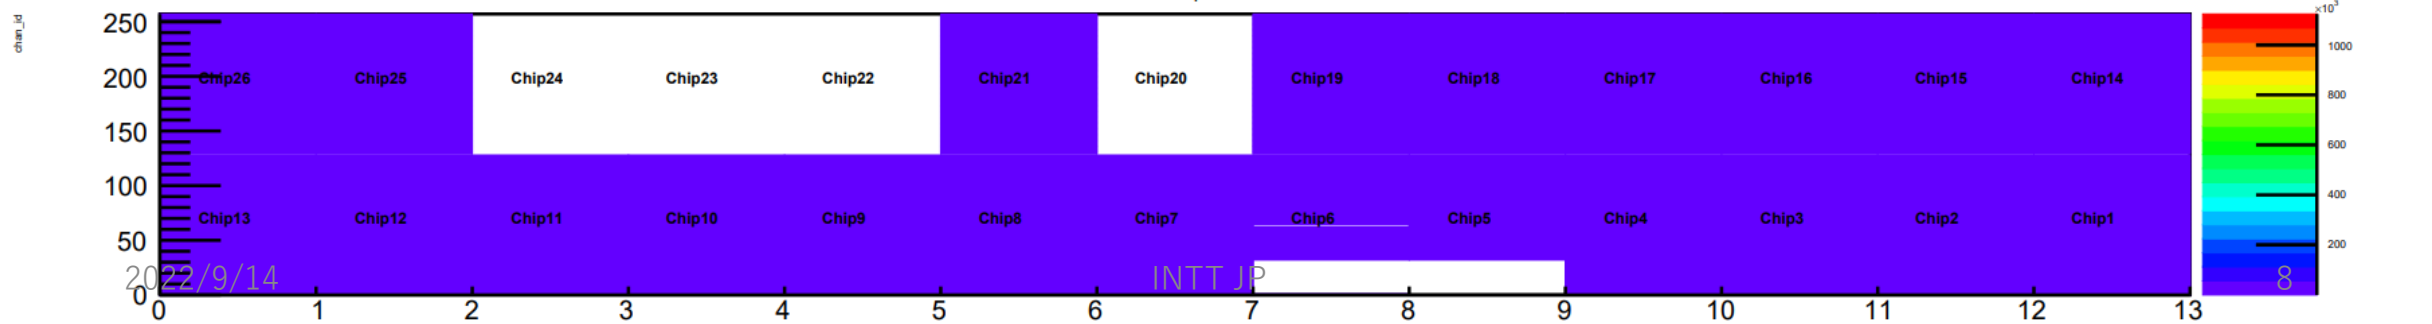
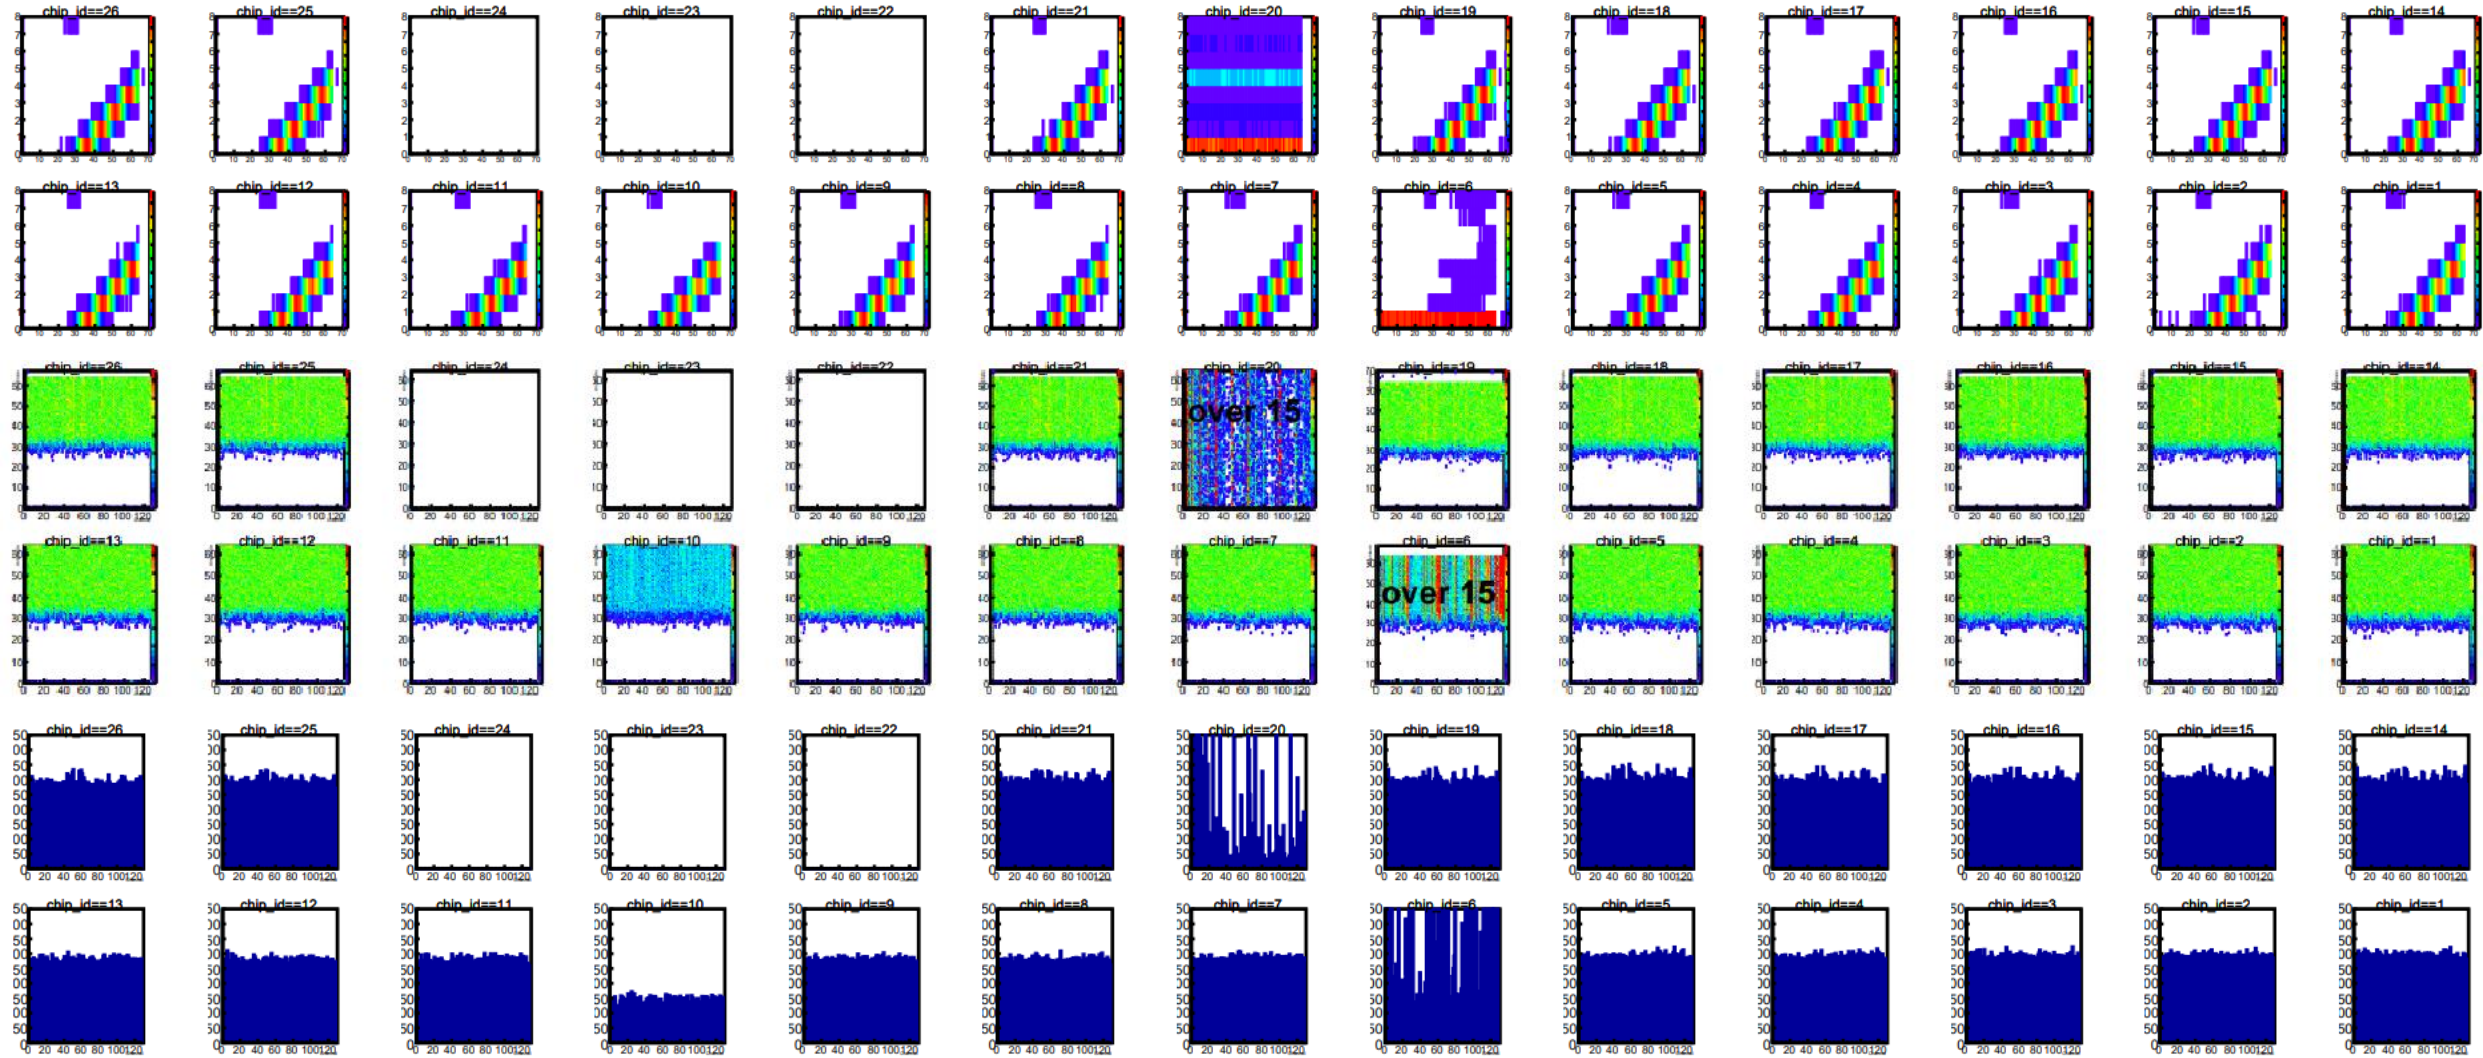
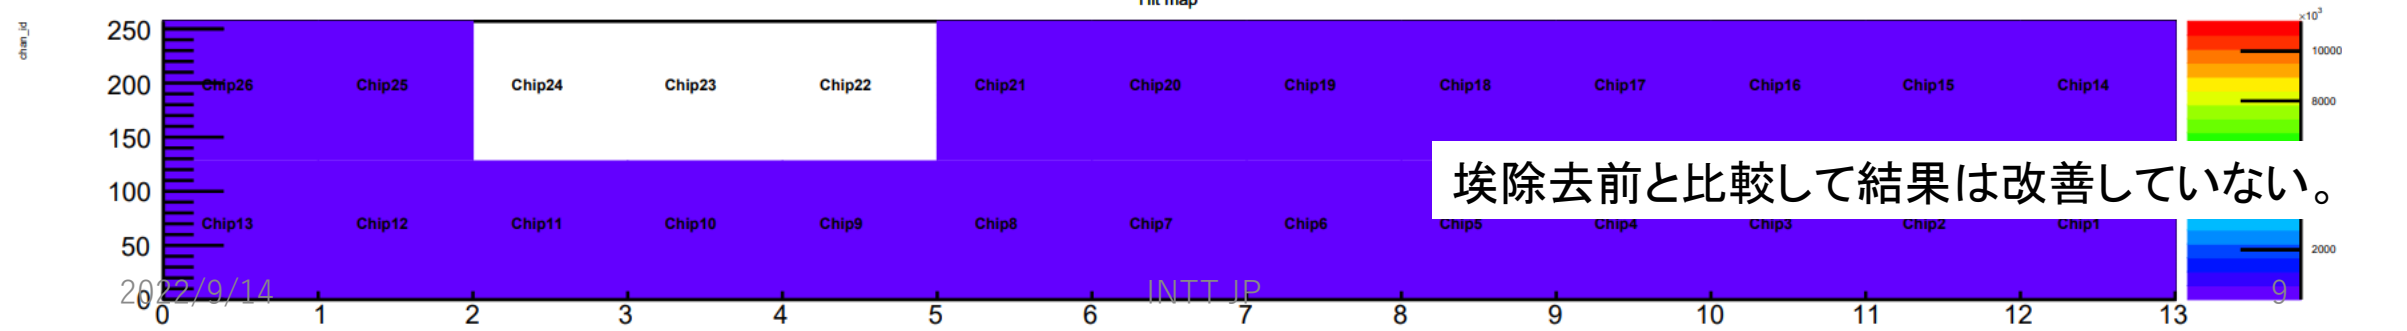
埃除去前と比較して結果は改善していない。

- 埃除去してもcalibの結果が改善されなかったため、埃が不具合の原因ではないと考えられる。
