進捗報告

(奈良女テストベンチでのROCportと電源コネクタの破損)

2022/10/5

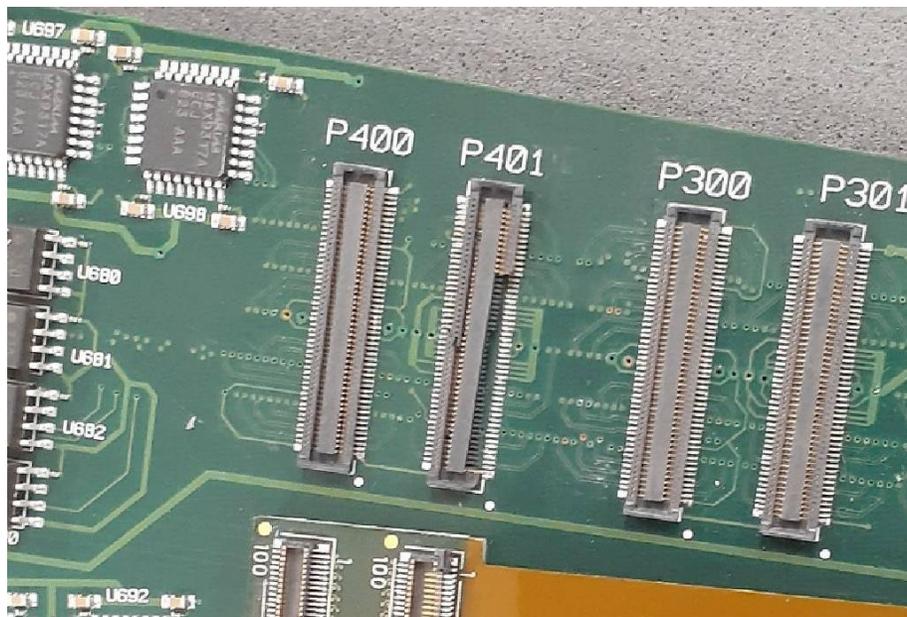
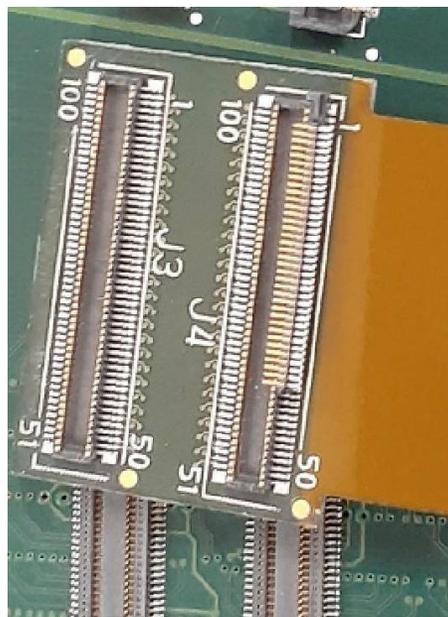
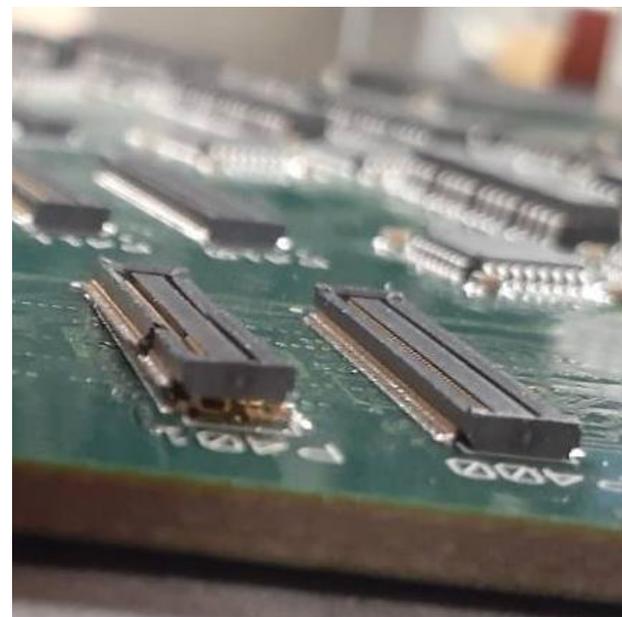
A3portコネクタの破損

9/15にA3port接続時にFPHX電流値が不安定になってからは、A2portを代わりに使用していた。

しかし、port変更時にA3portのコネクタが剥がれて壊れてしまった。

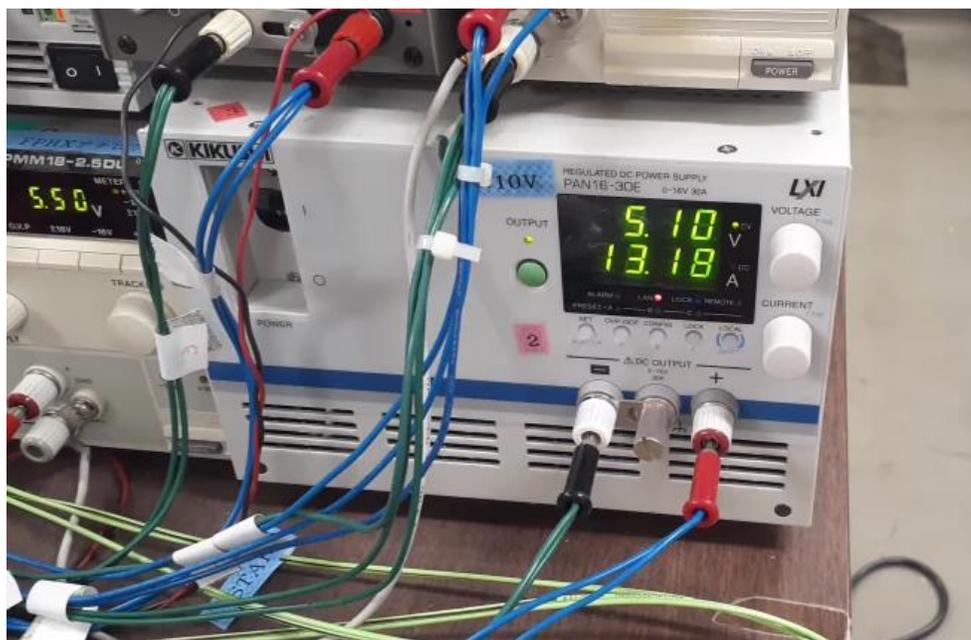
FPHX・ROC電流値の不安定

同日(9/27)にL5Sラダー、conv.cable#3(or#9)、A2(C1)portで測定を行った。

今までL5Sは正常にキャリブがとれていたが、FPHXやROCの電流値が不安定になったり、測定途中でFEMが落ちてデータがとれなかったりした。

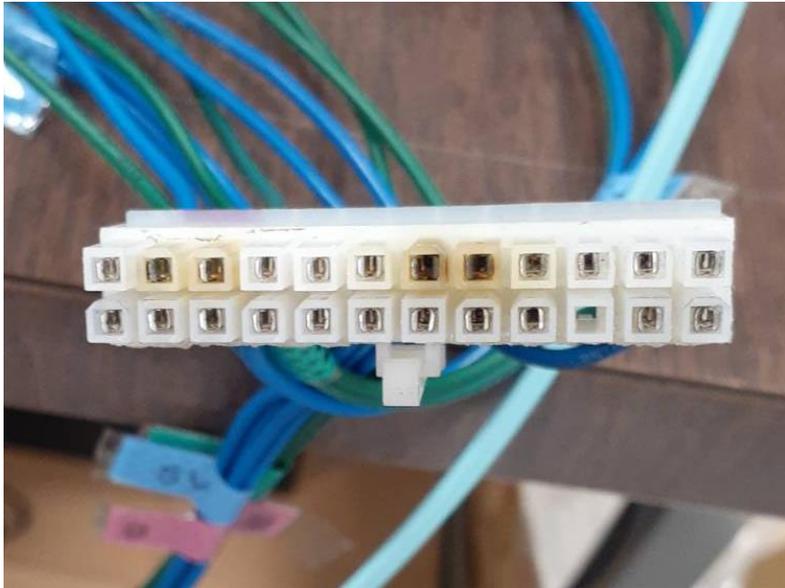
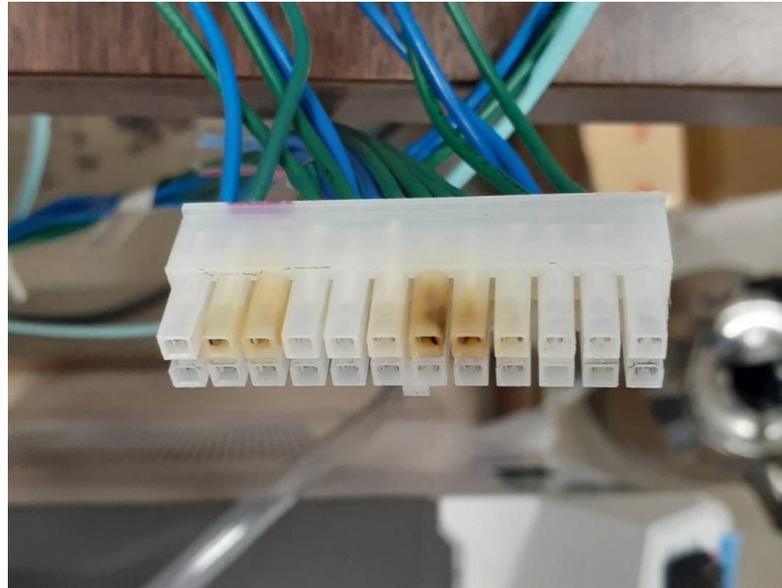
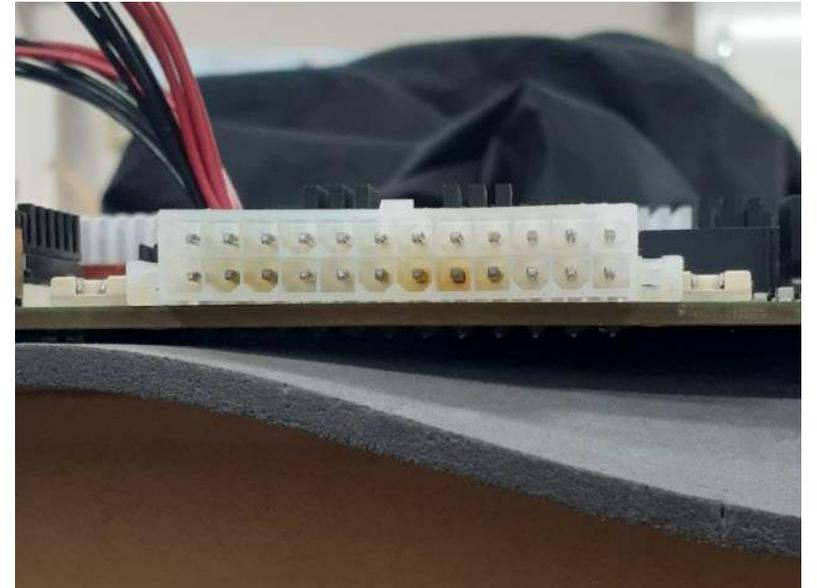
ROC電源コネクタの破損

後日ROCからROC電源ケーブルを抜いたときに、ケーブル側のコネクタに茶色の焦げのようなものが発見された。一方、ROC側のコネクタは、ケーブル側のコネクタの茶色が移っているように見られた。

焦げの原因はまだ分かっていないが、発火する恐れがあるため、現在テストベンチは動かしていない。
復旧に向けて、電源ケーブル・コネクタ(必要であればROC電源も)の交換を行う予定である。

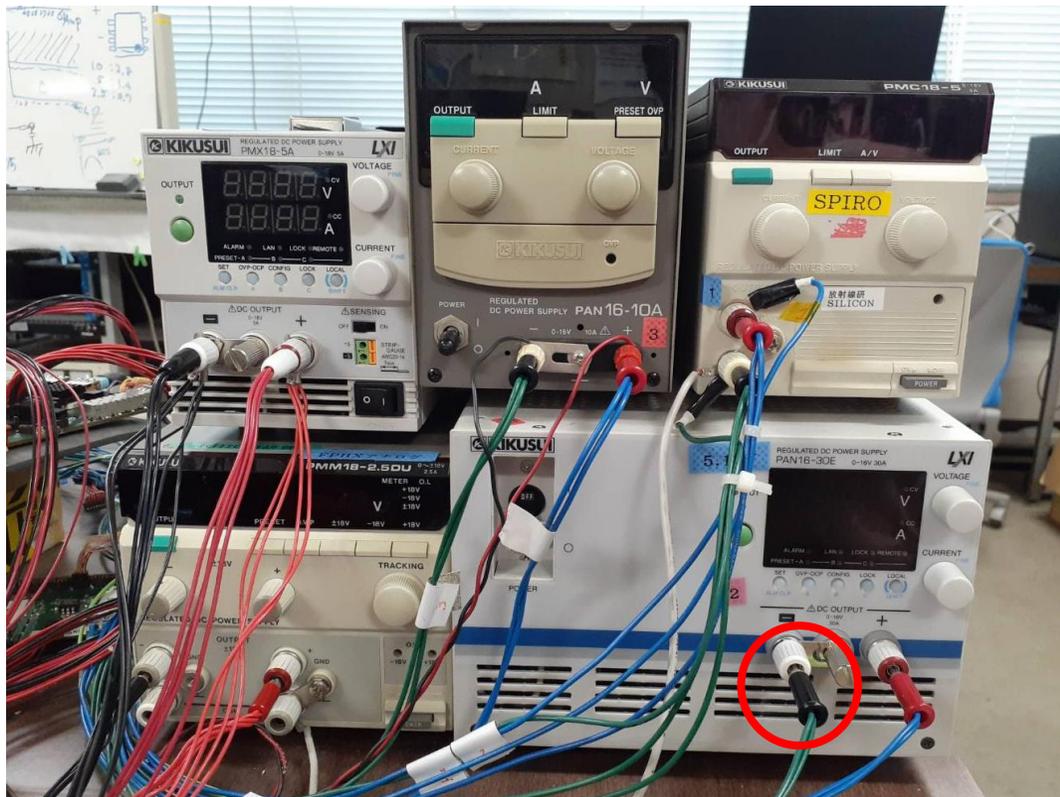
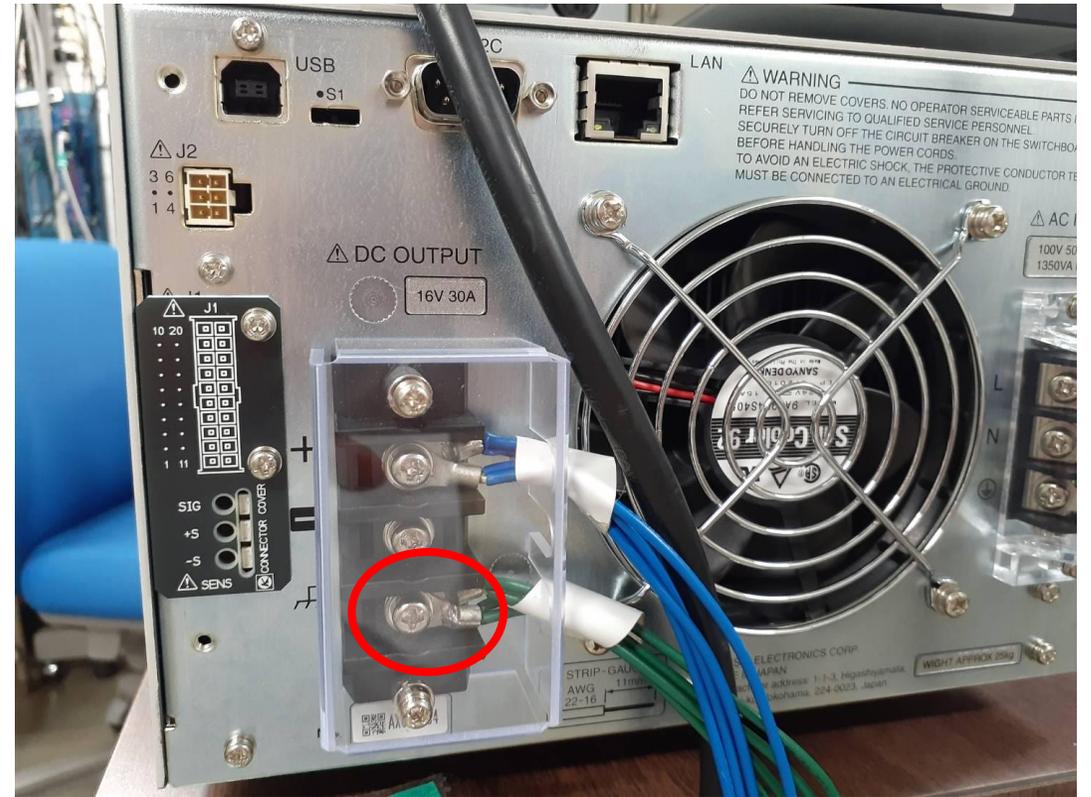
ROC電源コネクタの破損

変色した部分につながっていたケーブルは、ROC電源の前面にあるマイナスと、背面にあるGND?に接続してあった。
