進捗報告

(奈良女テストベンチにおける冷却チューブの取り外し,
ROC電源コネクタ破損)

2022/10/12

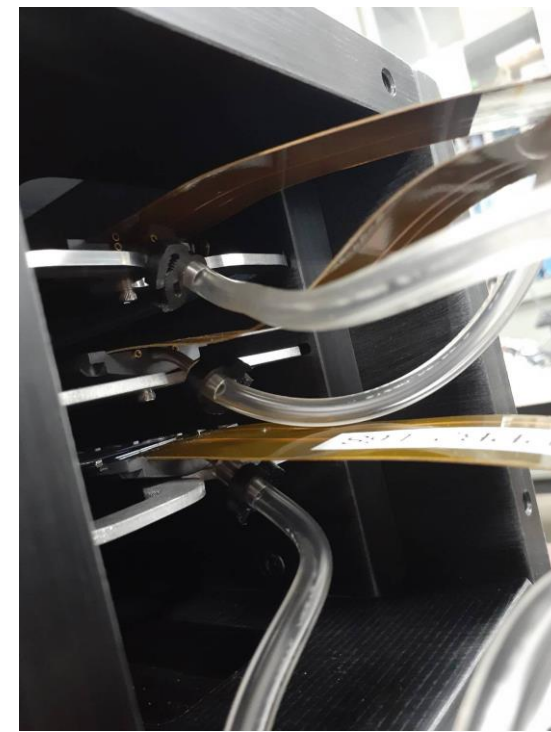
冷却チューブ取付時

HDIが曲がっていた

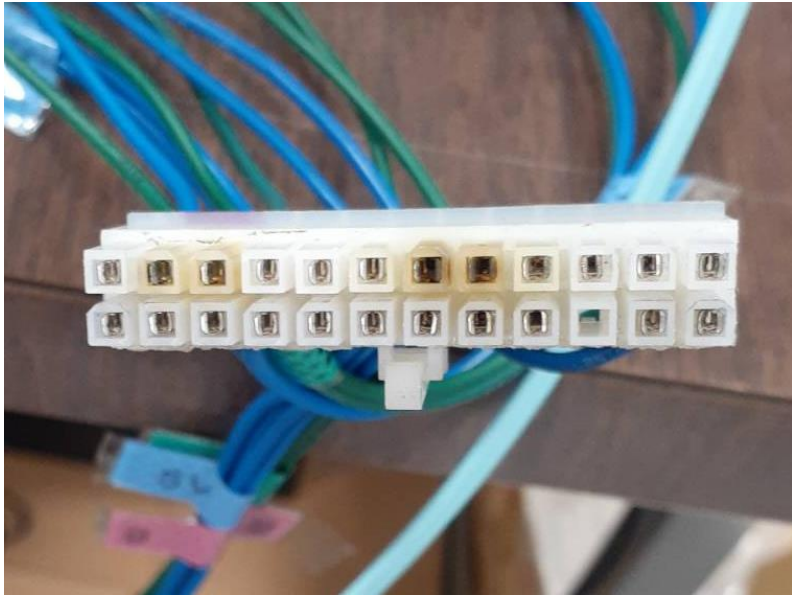
ROCからROC電源ケーブルを抜いたときに、ケーブル側のコネクタが茶色く変色していることがわかった。一方、ROC側のコネクタは、ケーブル側コネクタの茶色が移っているように見られた。

電源ケーブル側のコネクタ

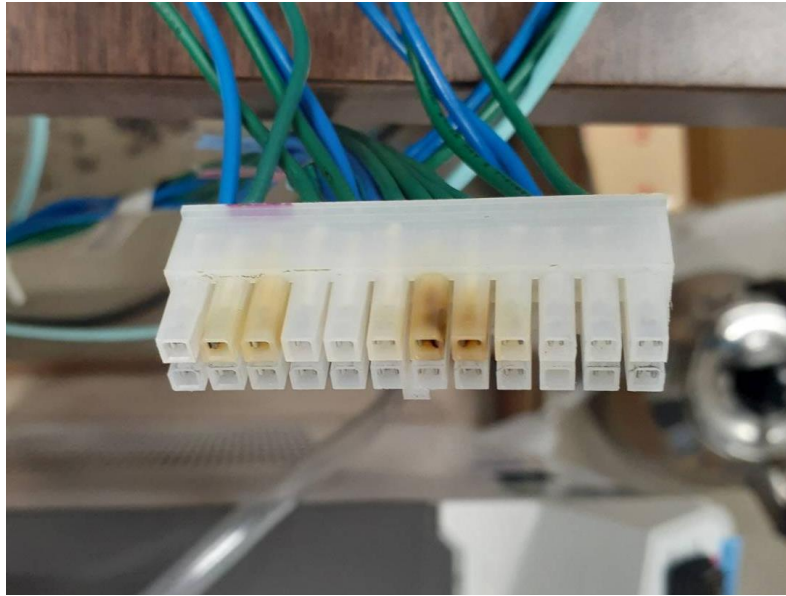
電源ケーブル側のコネクタ
(斜めから撮影)

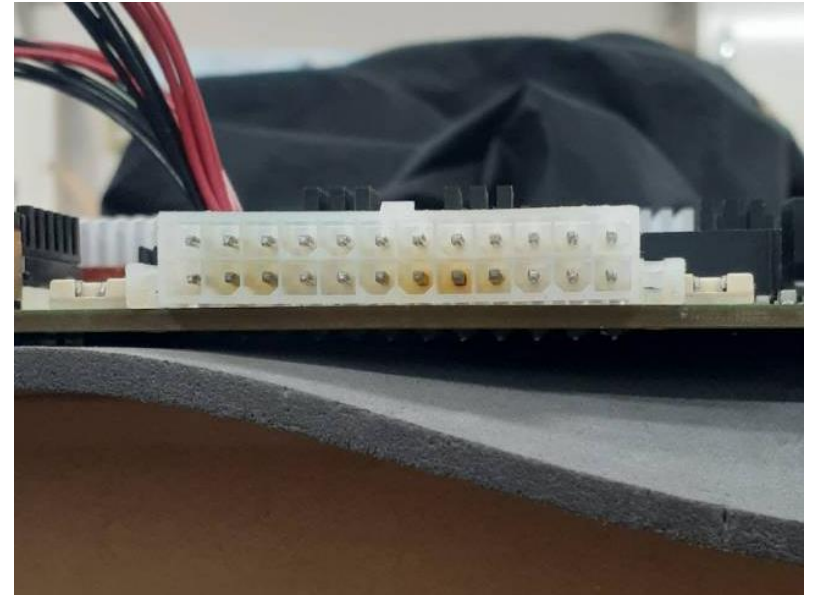
ROC側のコネクタ

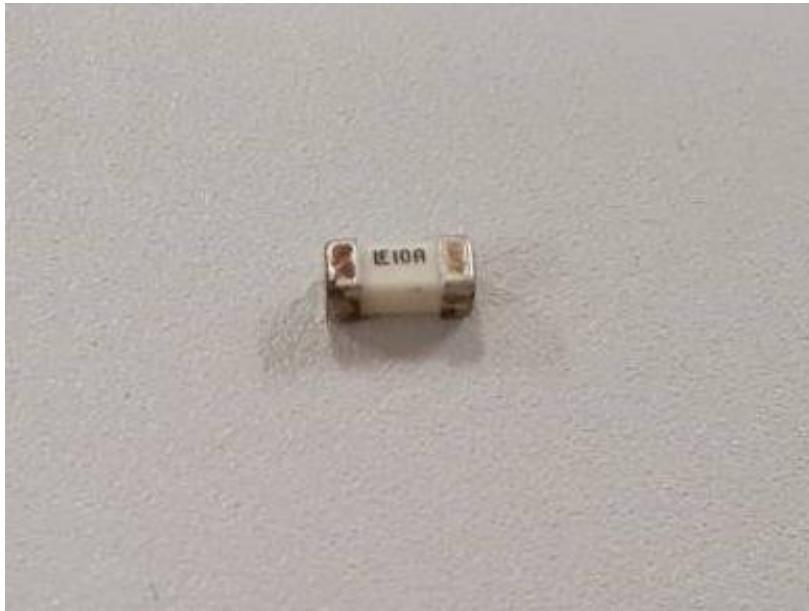
電源ケーブルとROC裏面には異常がなさそうだった。一方、ROC表面でヒューズが茶色く変色している箇所があった。ヒューズを取り出して顕微鏡で確認したところ錆のように感じられた。

ROCから取り外したヒューズ

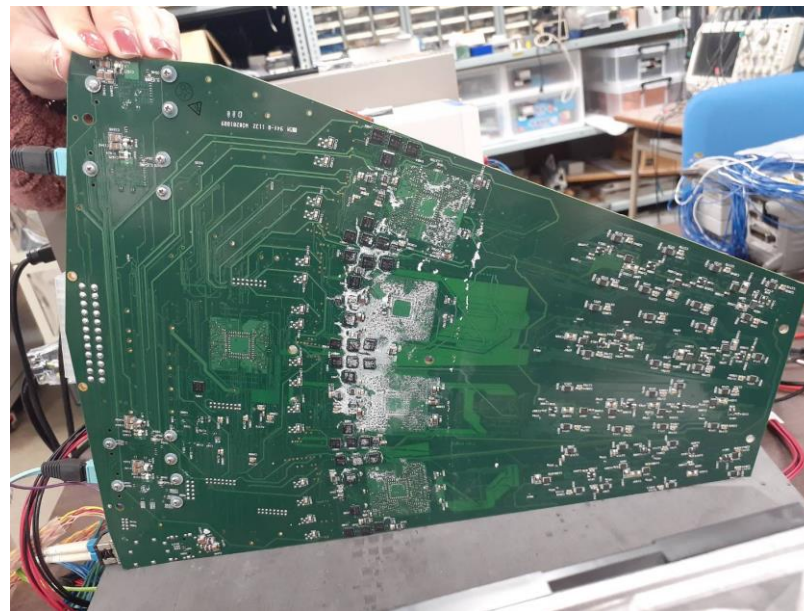
ROC裏面

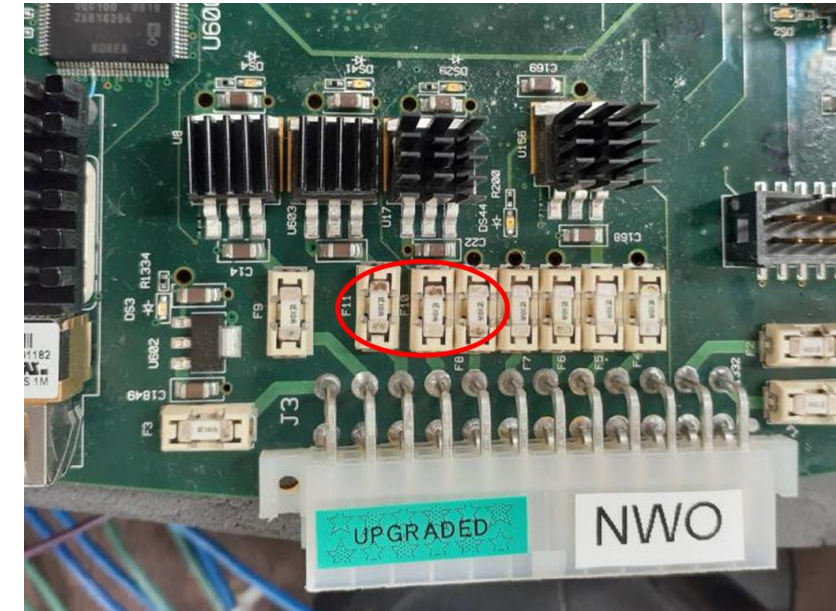
ROC表面のヒューズ箇所

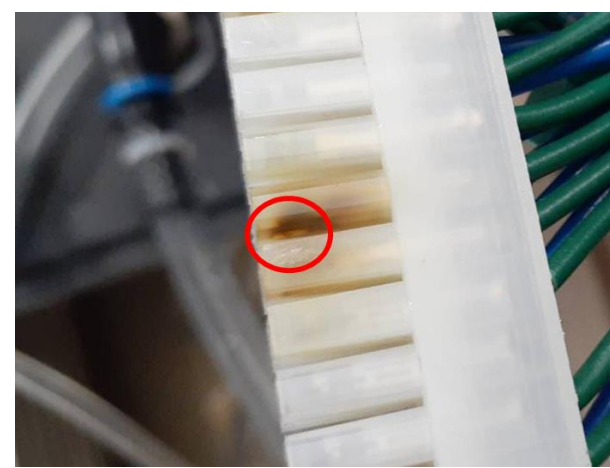
ROC電源コネクタをよく観察すると、穴が開いているように見えた。

穴が開いていた箇所

コネクタから電源ケーブルを取り外す際に穴が開いている疑惑については、実際に穴が開いていたことが確認された。

このことや変色部分がもろくなっていたことから、今回の変色は焦げであったと考えられる。

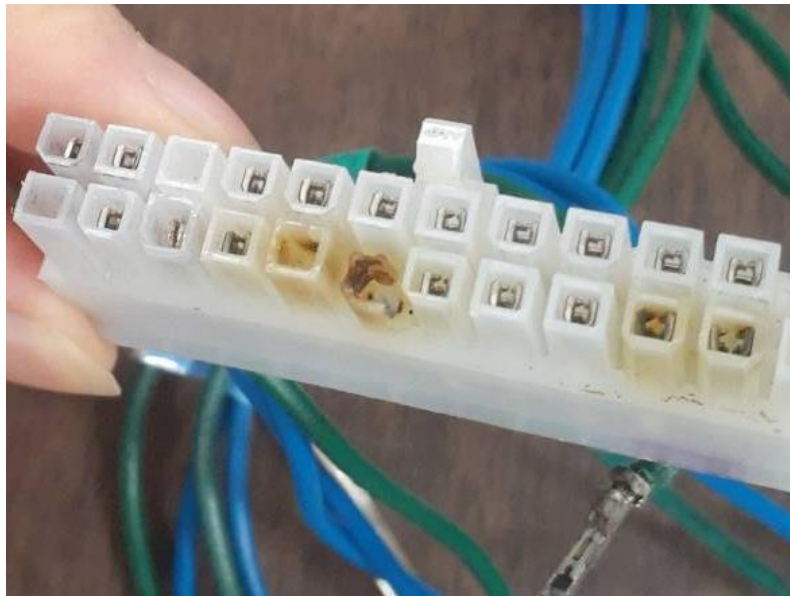
電源ケーブル3本を取り外した後

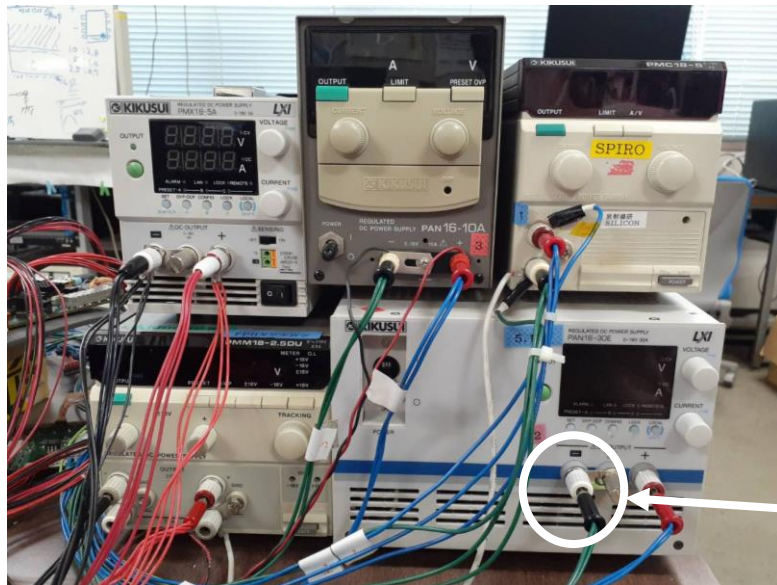
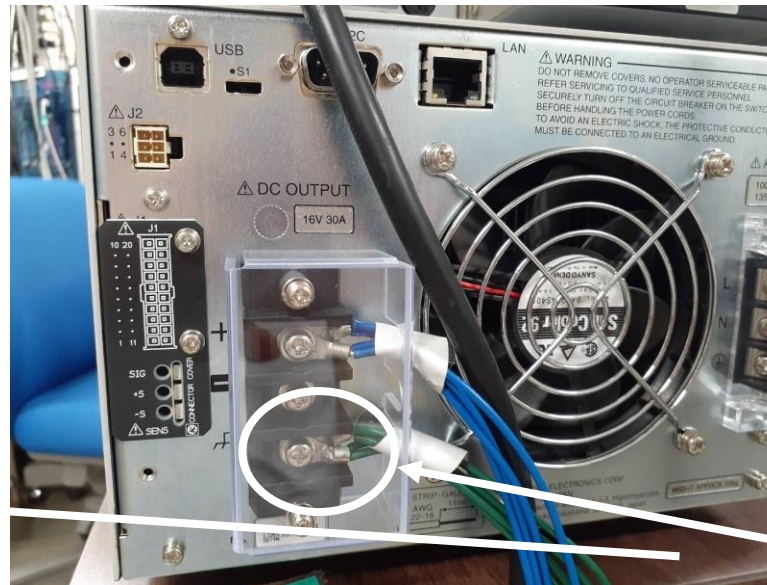
焦げたケーブルの抵抗値に問題はないことが確認された。

(左)前から見たROC,FPHX電源
(右)後ろから見たROC,FPHX電源

焦げた電源ケーブルが繋がっていた

- ROC電源コネクタ、ROCの交換
- 新ROC電源コネクタ、ROCでの電圧・電流値の測定
