partial data drop issueについて

RBRC・Rikkyo

2022/10/19

概要

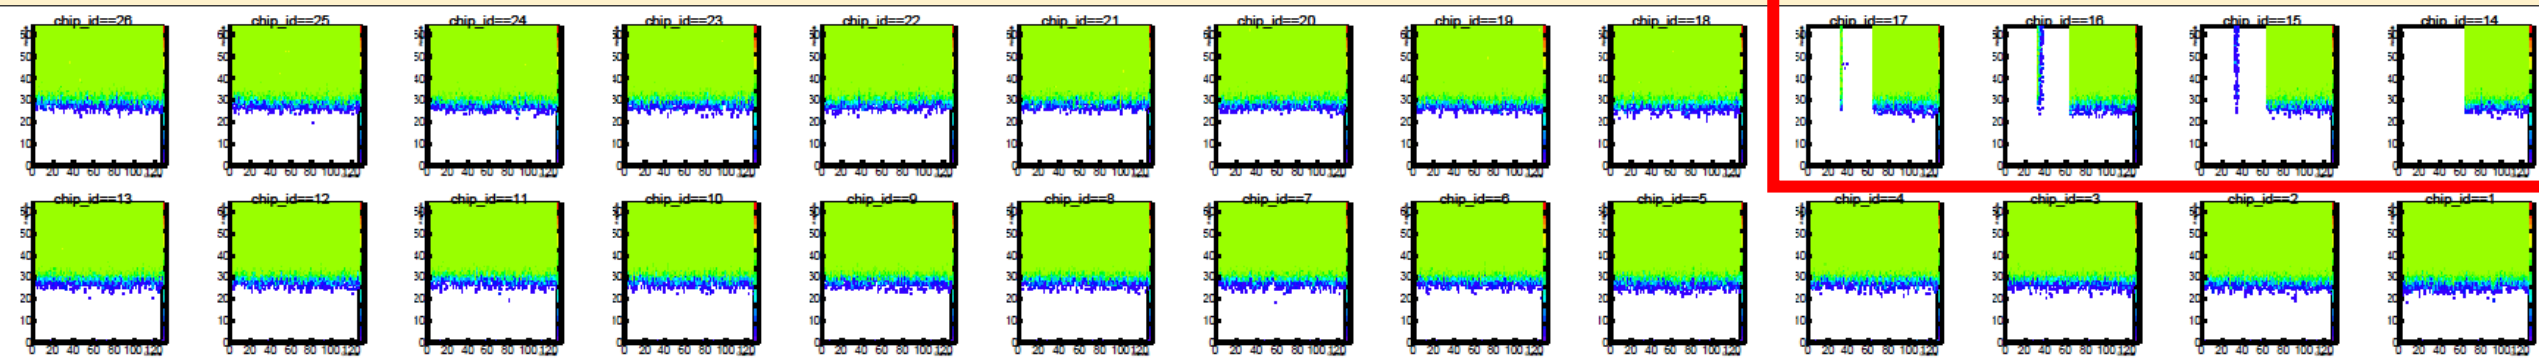
特定の条件でキャリブレーションを取ると、一部のchipにデータ欠けが生じる。

1. BEX+マイクロ同軸+Dポートという組み合わせで発生する。
2. どのROCでも発生する。
3. LVDSカレントを8mAにしても改善されない。

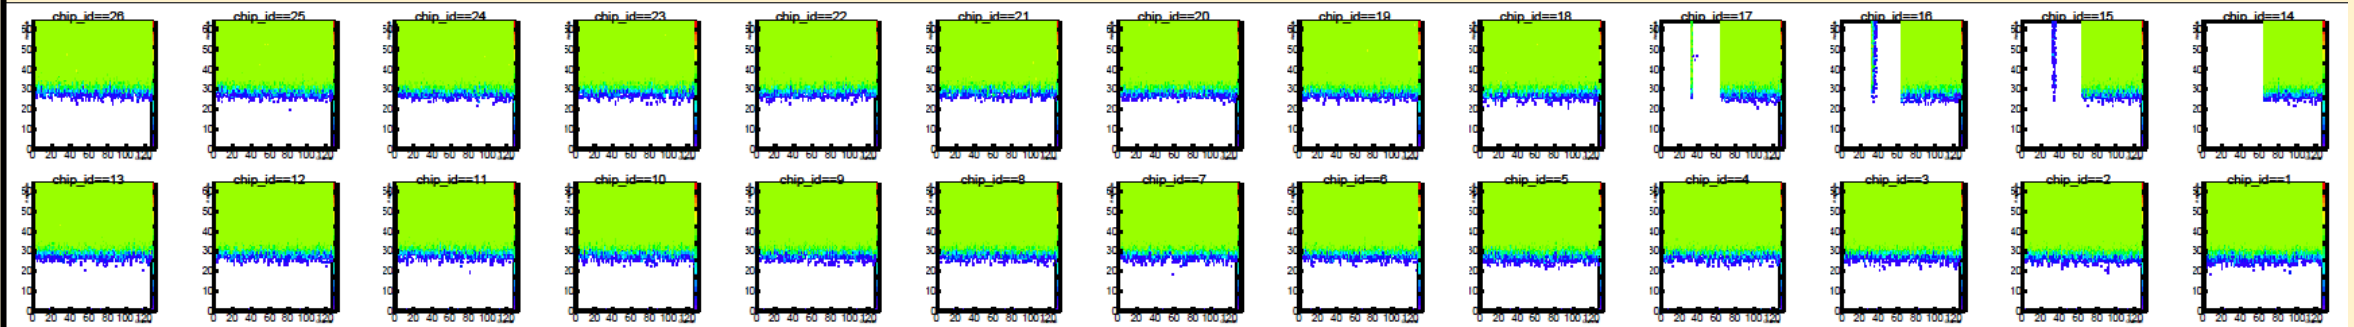
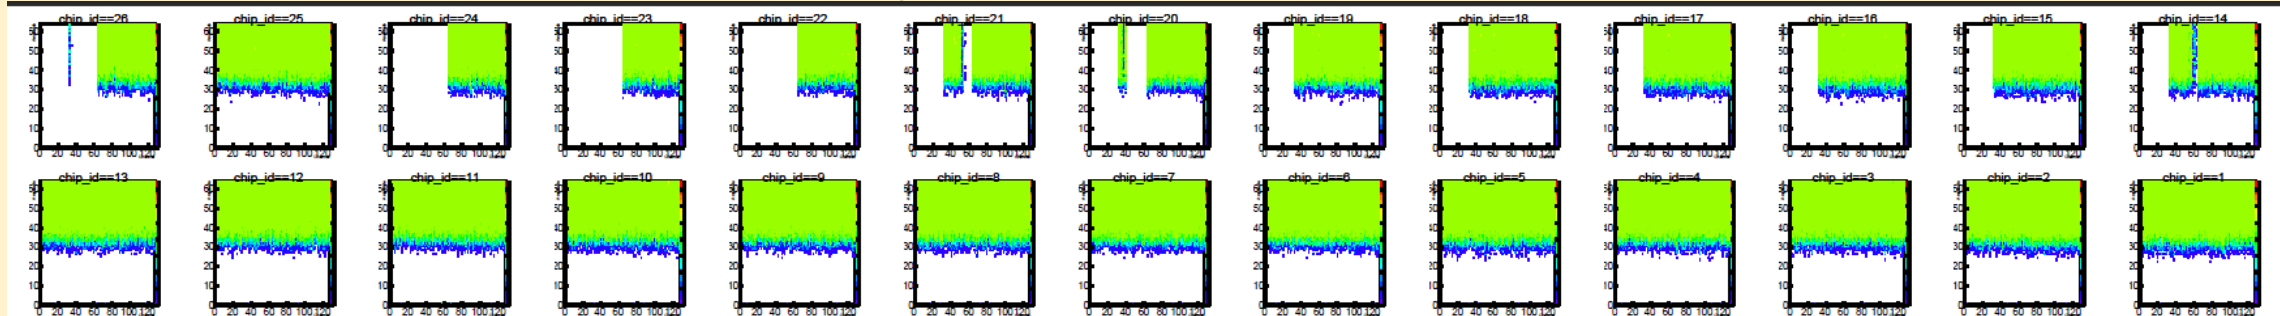
藤木くんのROCテスト中に新たなダメなパターンを発見

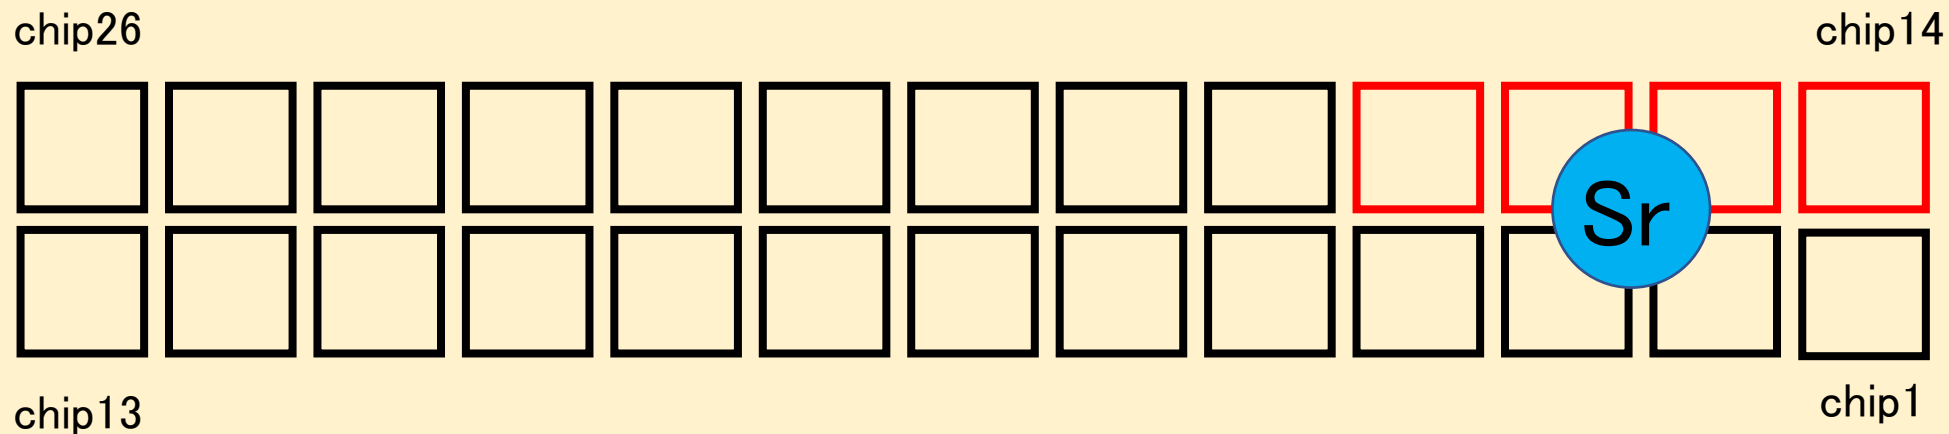
→ チャンネル欠けが観測されているchip

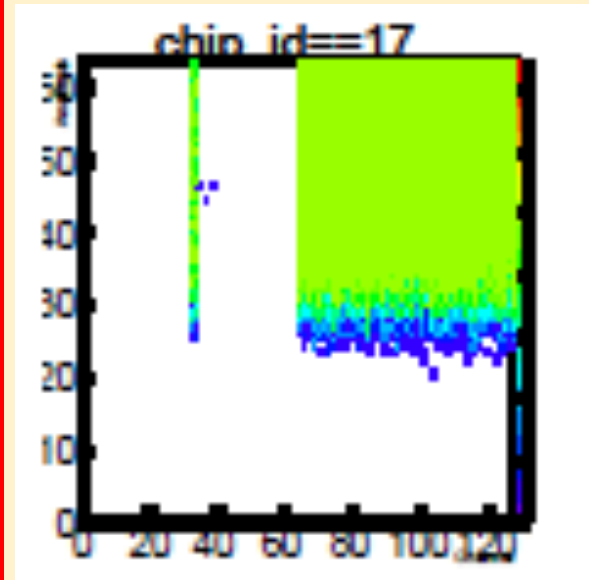
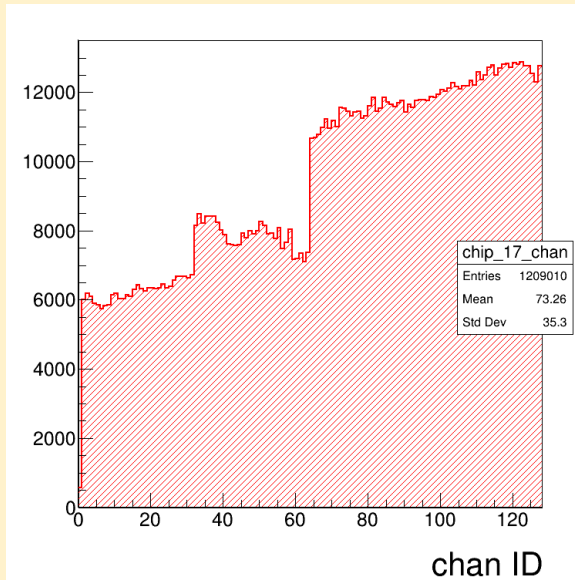
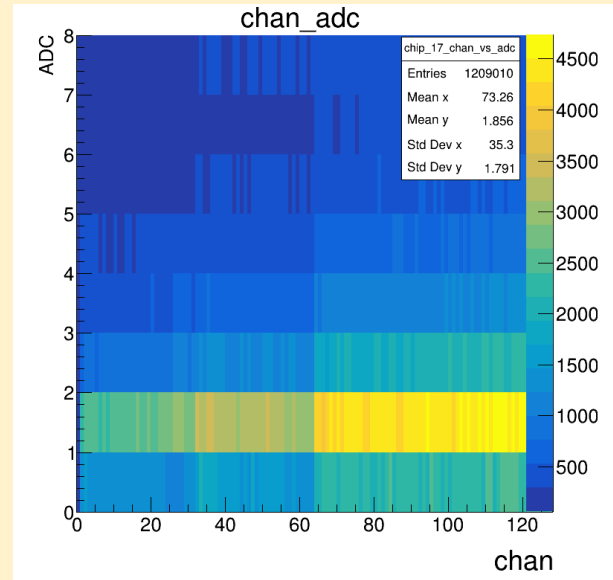
ソース付近のchip

- チャンネル欠けが生じる範囲のエントリ数が減少している。
- 減少はしているが、ADC分布から β 線由来の信号が来ていると思われる。
- キャリブレーションではデータが全く取れないが
ソーステストでは一部取れる。

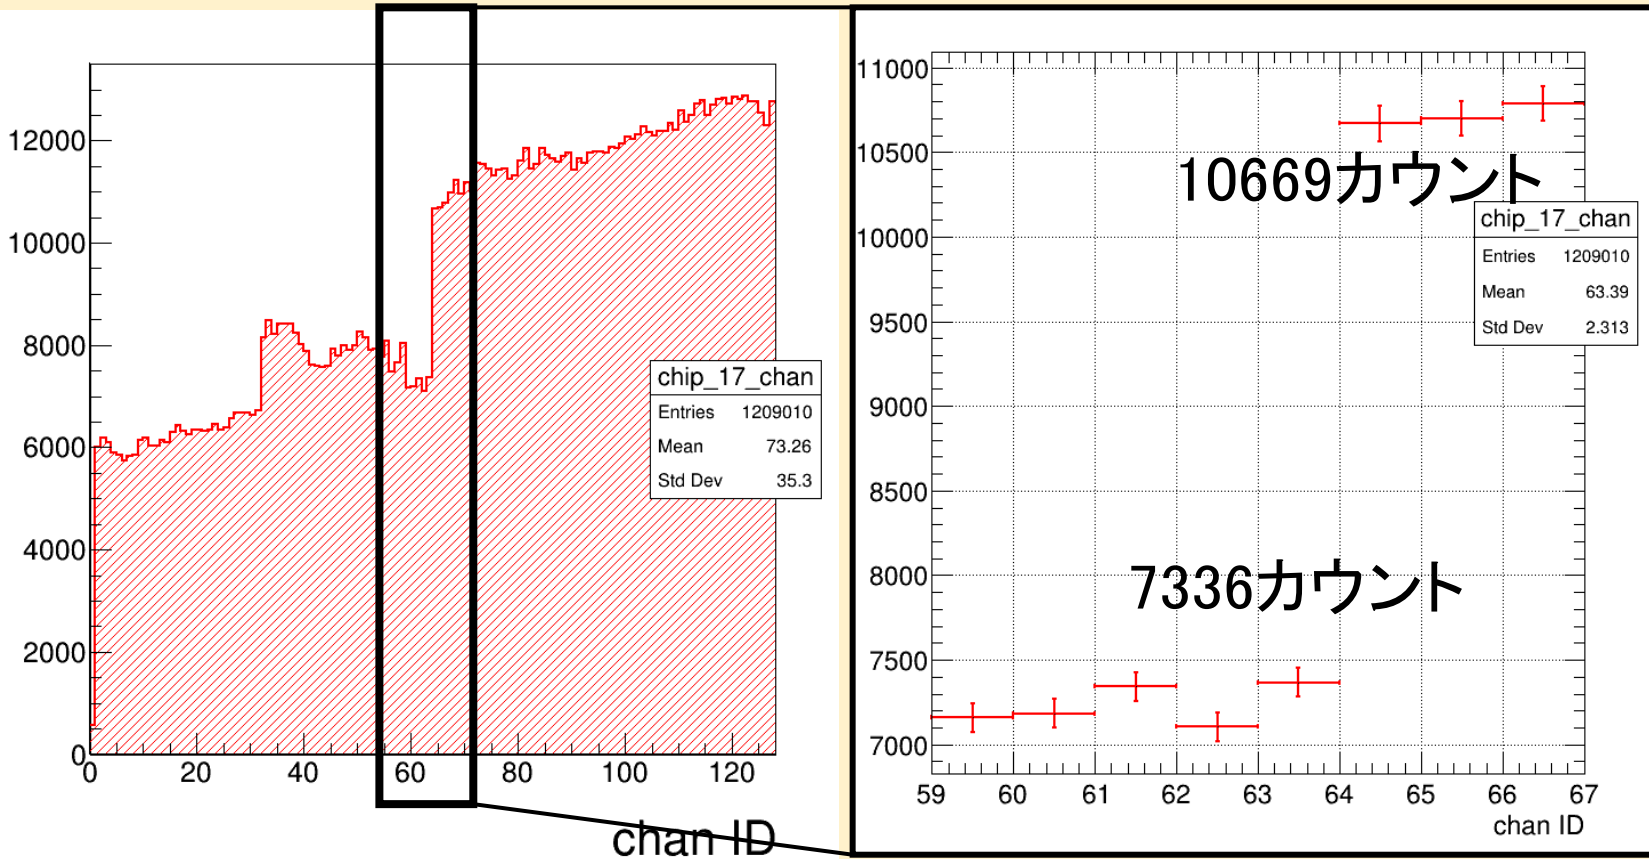
拡大図

channel63は本来であれば、channel64と同じぐらいのカウント数と期待すると、

$$\frac{7336}{10669} = 0.688$$

残りの30%はどこに行ってしまったのか??
