BNL での活動

糠塚元気 (RBRC), 下村真弥 (奈良女), 蜂谷崇 (奈良女)

ROC の slow control 用 TLK チップ交換

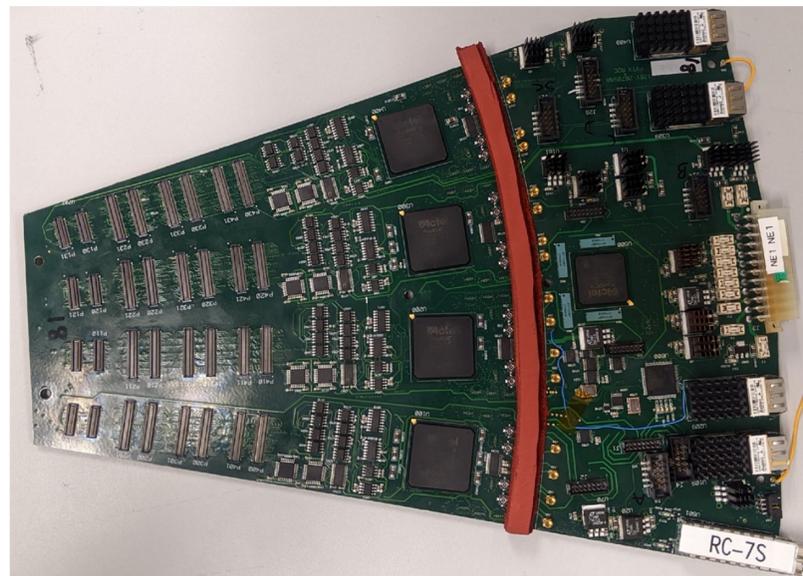
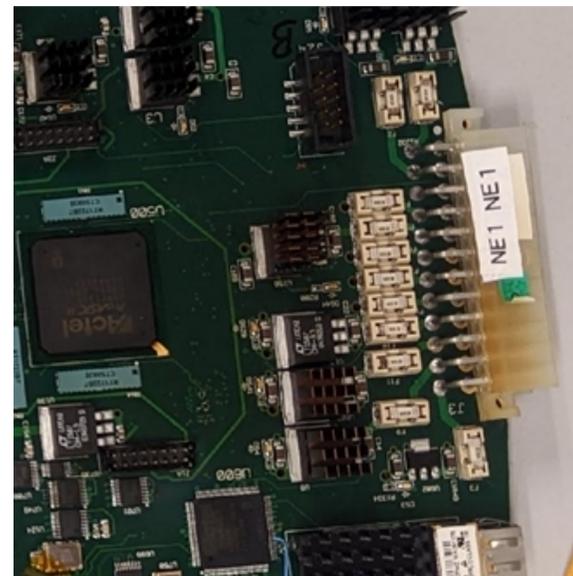
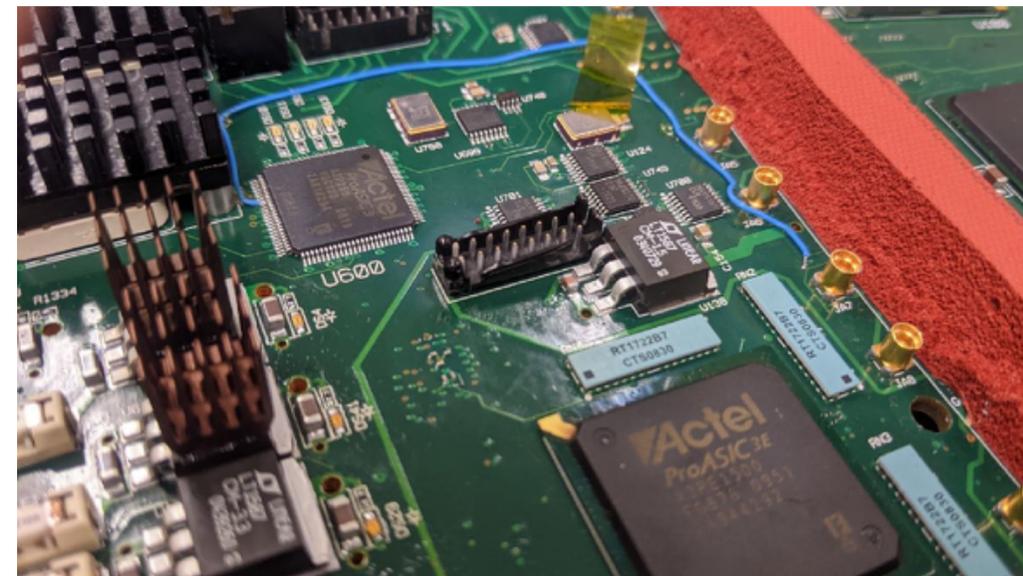
- 2023/01/09 朝：以下の ROC を Joe に渡した
 - NW2: East barrel, South side, いくつかのポートでデータが取れていないが 7 ラダー同時運転ができた
 - SE0: East barrel, South side, 7 ラダー同時運転ができたが、調子の悪いポートがありそう
 - 9: slow control のファイバーラッチがうまくいかない。
理研へ送ることになっていたが、先に TLK チップを交換する
 - NE1 → #18: (East barrel, North side), 7 ラダー同時運転ができなかったため、バレルから取り外した
- 2023/01/13: #18 の交換が終わったが、表面の電源コネクタ周りにはかなりの熱が加わった形跡があった

J1A はコネクタが溶けてケーブルが刺さらない

I'm sorry about the damage. In order to solder the chip, I had to use a heated bed underneath the PCB, and this is what caused that damage.

- 2023/01/17
 - Joe に ROC #18 を戻した
 - ・ 溶けたコネクタを削るか、付け替える
 - 次のチップ交換に糠塚が
(タイミングが合えば下村も) 立ち会う

For the completed board, I can replace the port that melted. For any additional boards, I will protect these components with something to draw away the heat.

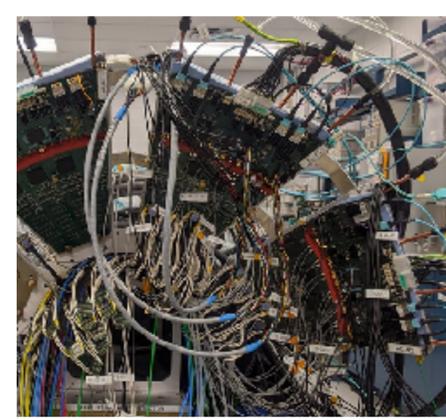
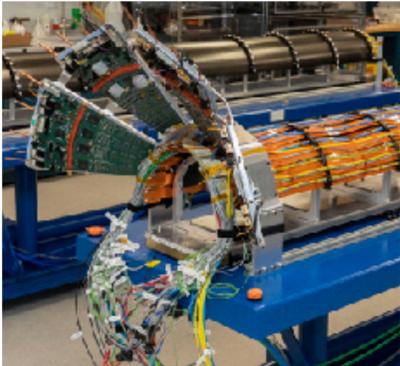
West	East
North		<p>✓ 25 cm μ-coax. ROC ポートの動作状況は確認中.....</p> <p>BOL005N: 1 bias line broken</p>
South	<p>進行中 25 cm μ-coax.</p> <p>A3 状態悪 B2 状態少悪</p> <p>BOL106S: 1 bias line broken</p> <p>A3 状態悪</p>	<p>✓ 25 cm μ-coax.</p> <p>A1, A2, B2: 状態悪</p> <p>B2, A3, C3: not tested</p> <p>A3 状態悪</p> <p>A3, D1, D2: 状態悪</p>

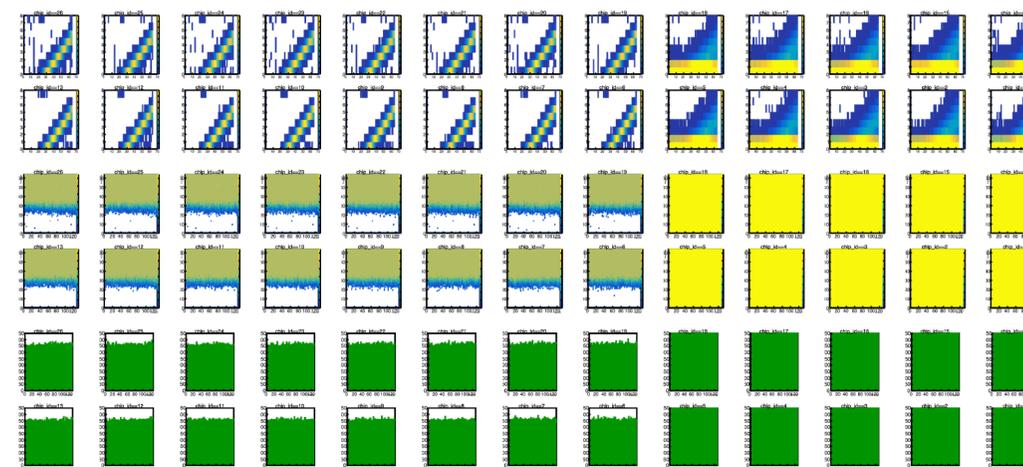
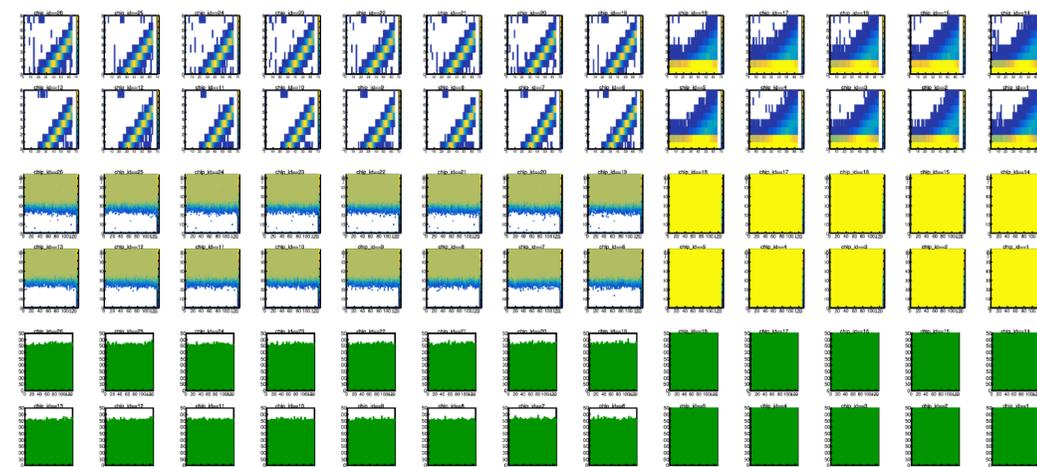
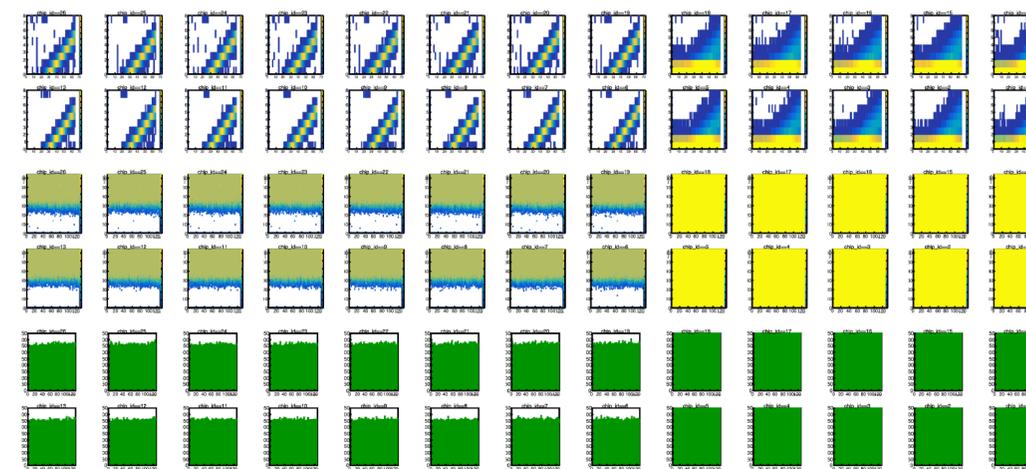
B0L106S
バイアスなし

チップ1の
ヒット数：10M

- バイアスなしラダーを含まないとき：~6 min
- バイアスなしラダーを含むとき：~20 min

→ テスト時はバイアスなしラダーを後回しにすべき
IR で稼働時もバイアスなしラダーはマスクすべき

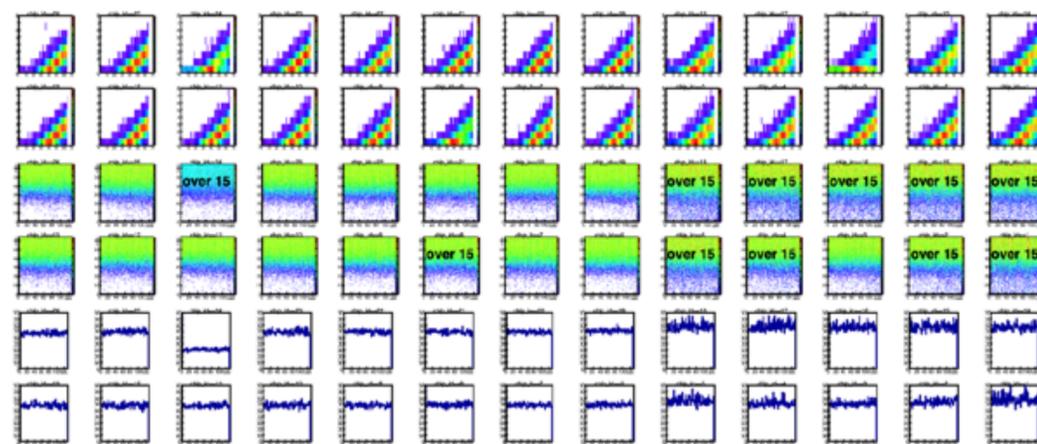
2021/7@理研
バイアスなし
FEM/FEM-IB

チップ1の
ヒット数：43k

バイアスなし時のデータが FEM と Felix で異なる？

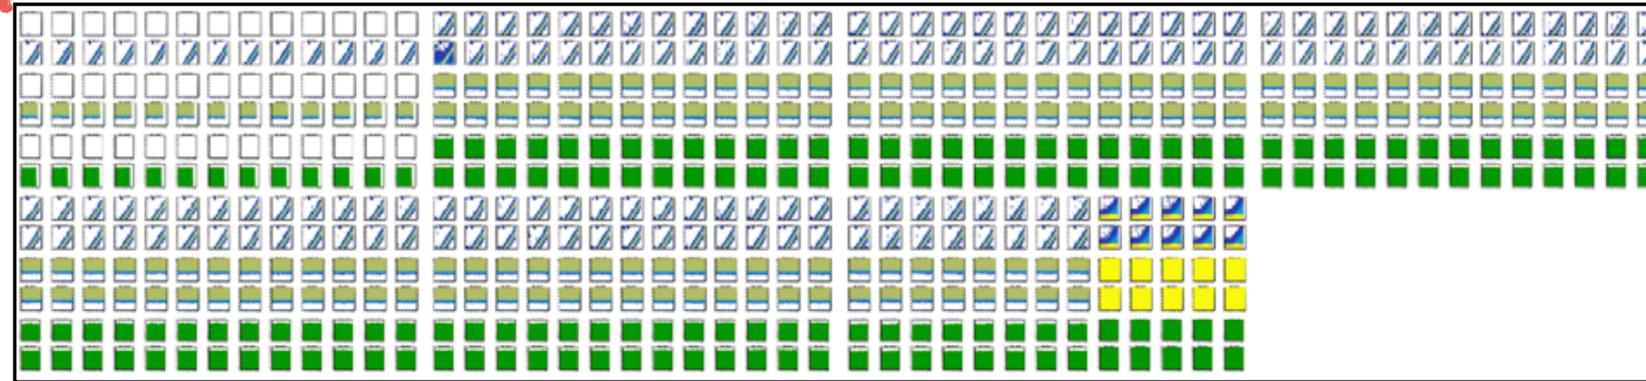
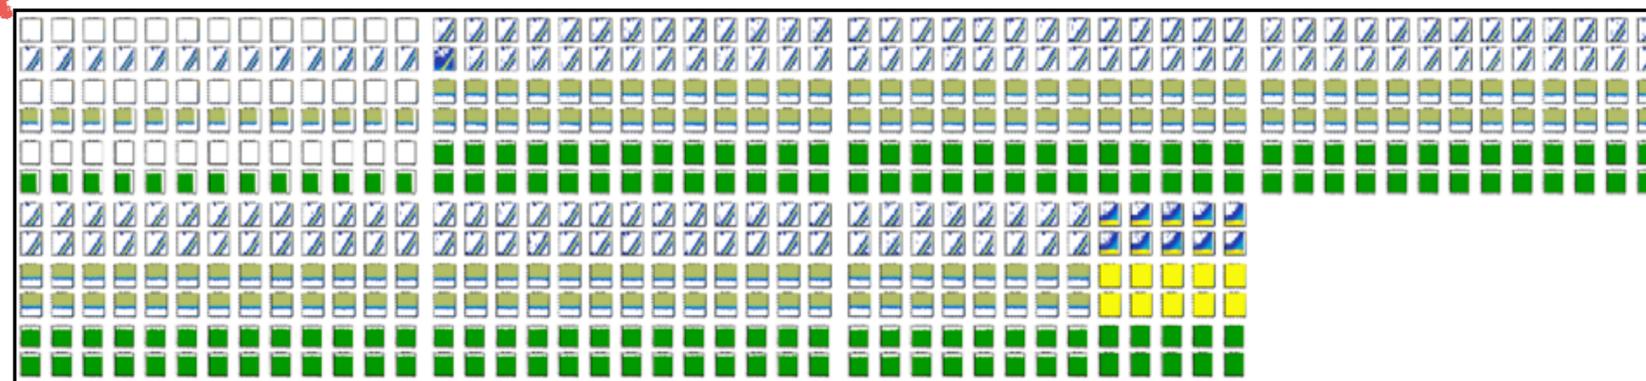
7 ラダー運転

Felix ch6 (ROC port D2, B1L009S) chip14-26
データなし

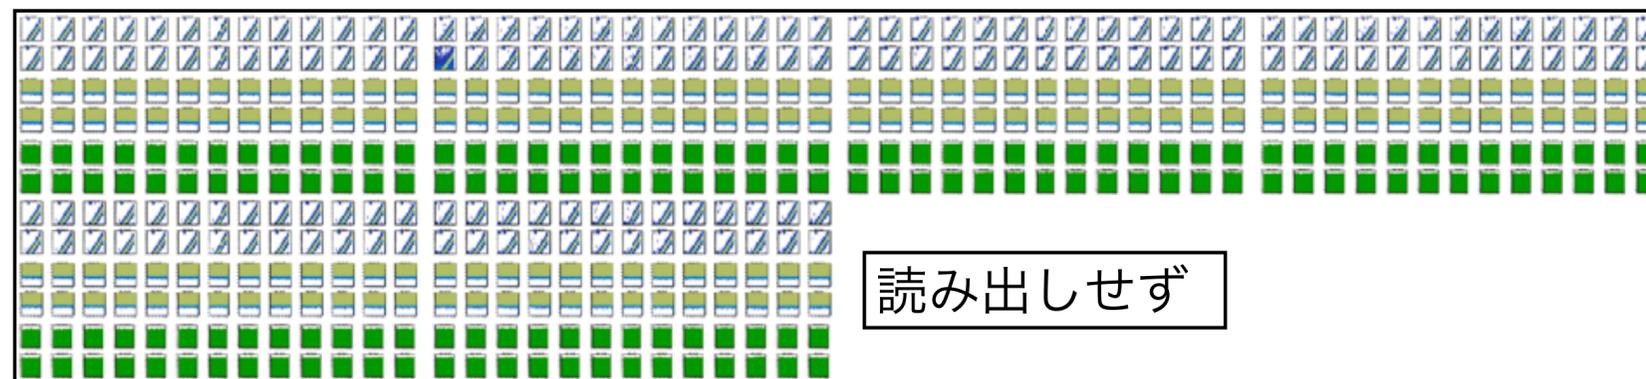
直前のランから変更なし

6 ラダー運転

Felix ch6 (ROC port D2, B1L009S) chip14-26
データあり

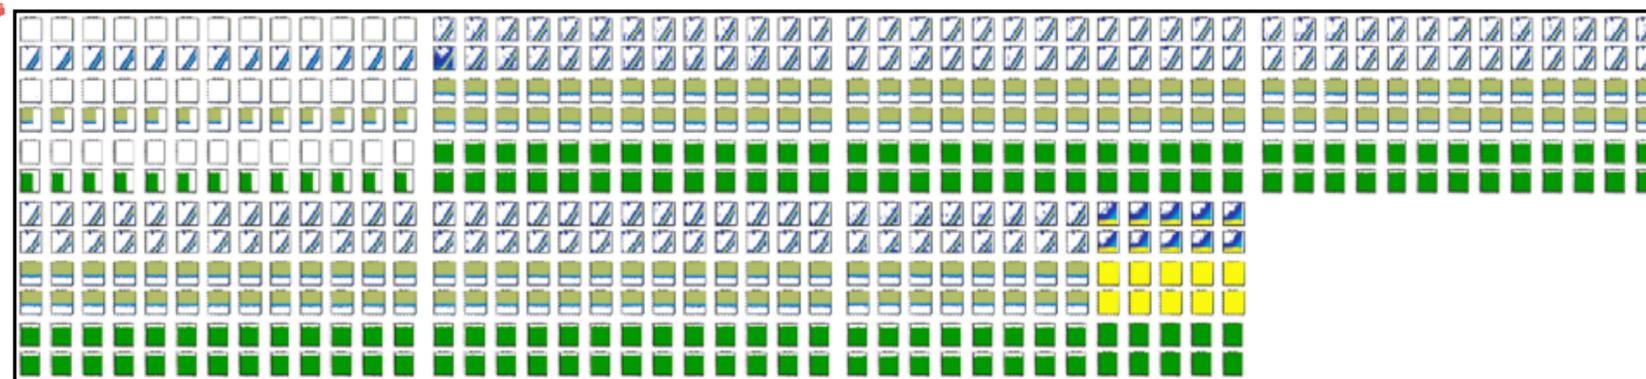
直前のランから変更なし

7 ラダー運転

Felix ch6 (ROC port D2, B1L009S) chip14-26
データなし

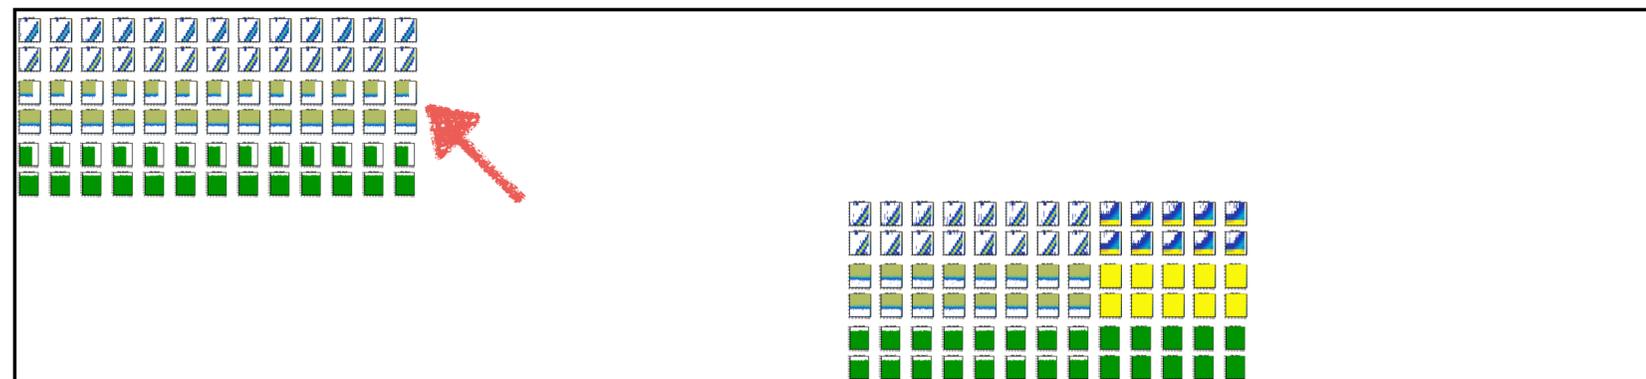
直前のランから変更なし

2 ラダー運転

Felix ch6 (ROC port D2, B1L009S) chip14-26
データなし
