BNL での活動

糠塚元気 (RBRC), 下村真弥 (奈良女)

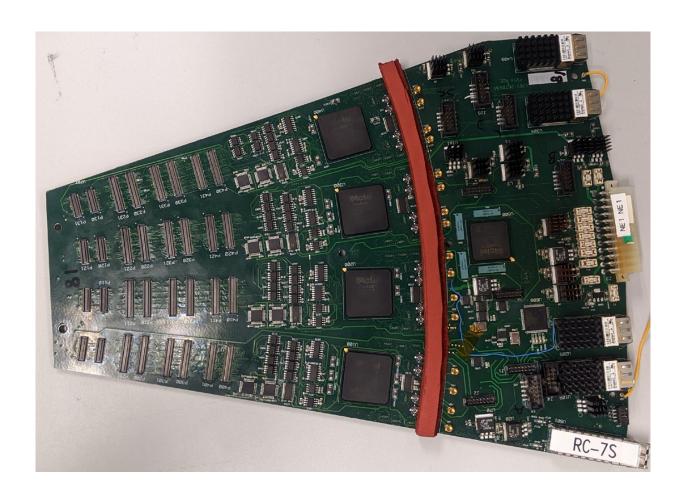
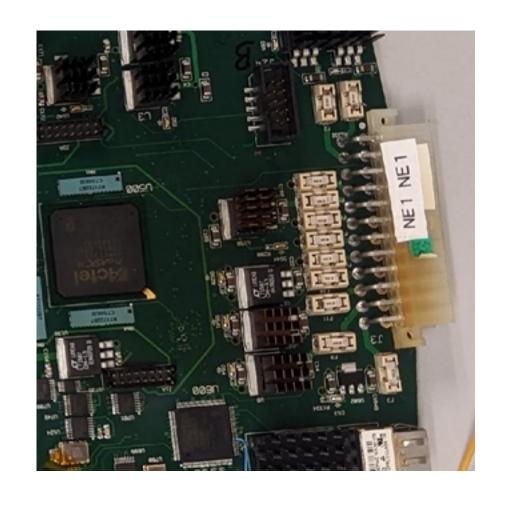
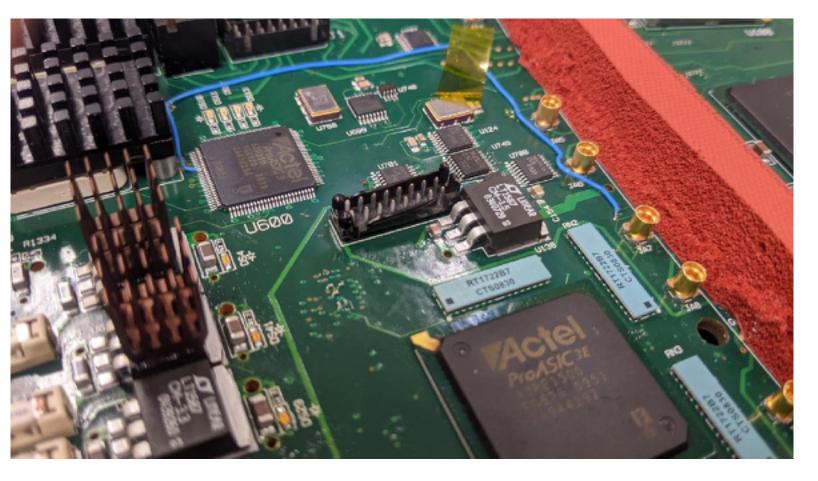
- 2023/01/09 朝:以下の ROC を Joe に渡した
 - NW2: East barrel, South side, いくつかのポートでデータが取れていないが 7 ラダー同時運転ができた
 - SE0: East barrel, South side, 7 ラダー同時運転ができたが、調子の悪いポートがありそう
 - 9: slow control のファイバーラッチがうまくいかない。 理研へ送ることになっていたが、先に TLK チップを交換する
 - NE1 → #18: (East barrel, North side), 7 ラダー同時運転ができなかったので、バレルから取り外した
- 2023/01/13: #18 の交換が終わったが、表面の電源コネクタ周りにかなりの熱が加わった形跡があった

J1A はコネクタが溶けて ケーブルが刺さらない

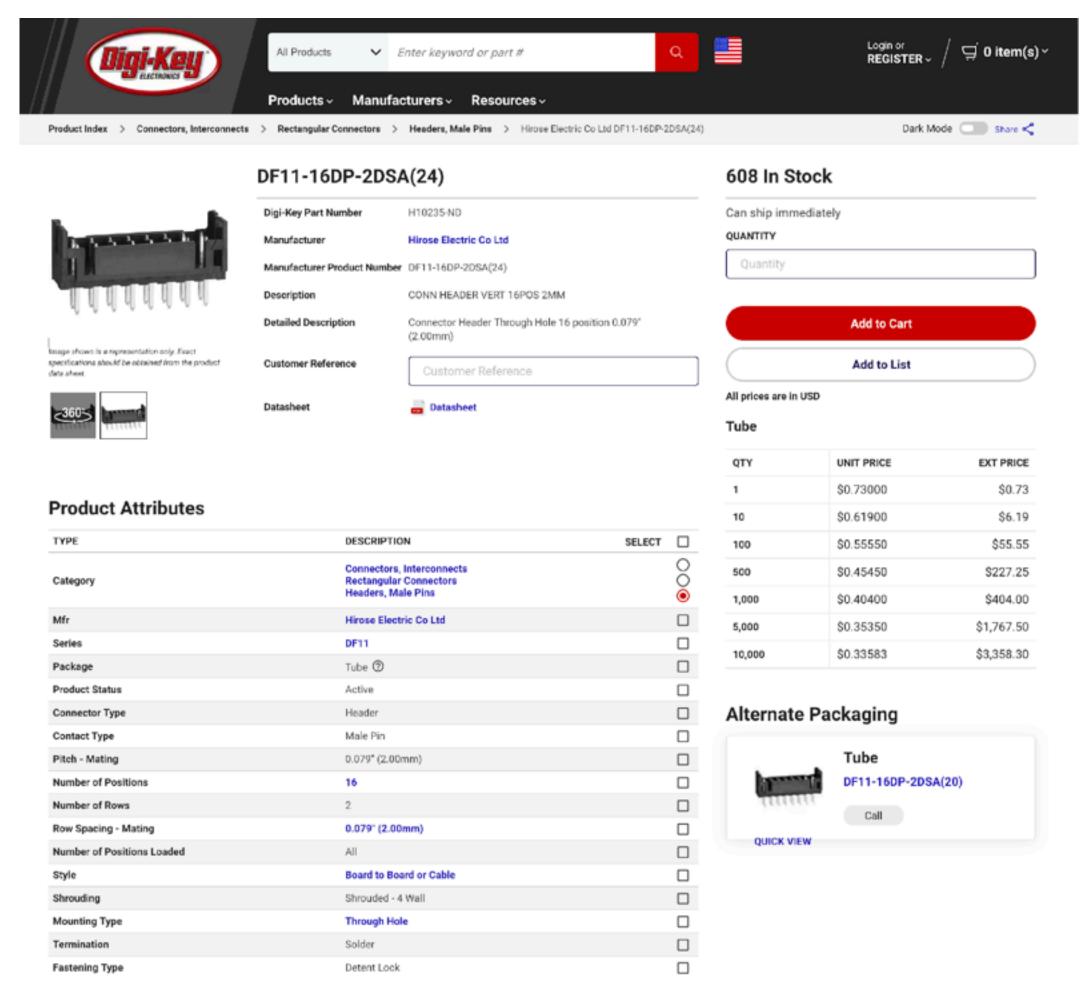
J1Aポートのコネクタを見つけたので購入手続き中
