ROC-FPGA書き換えテスト

2023/02/22

INTT日本語ミーティング

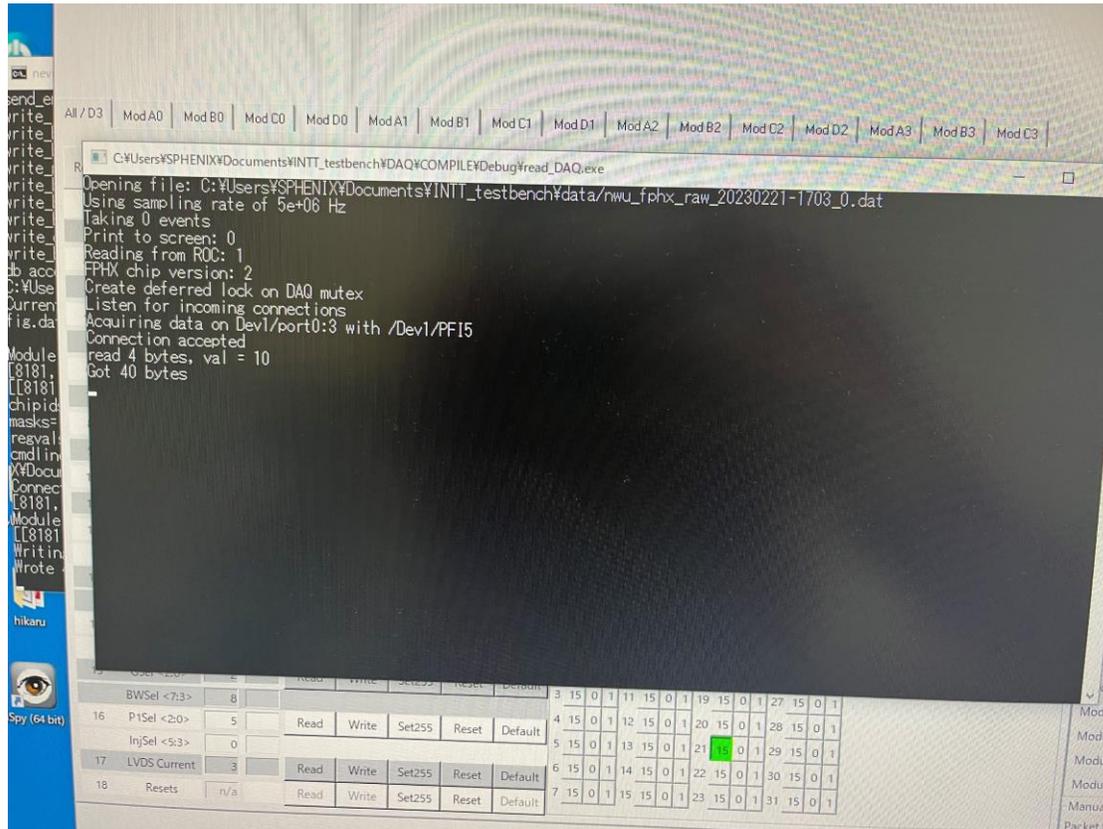
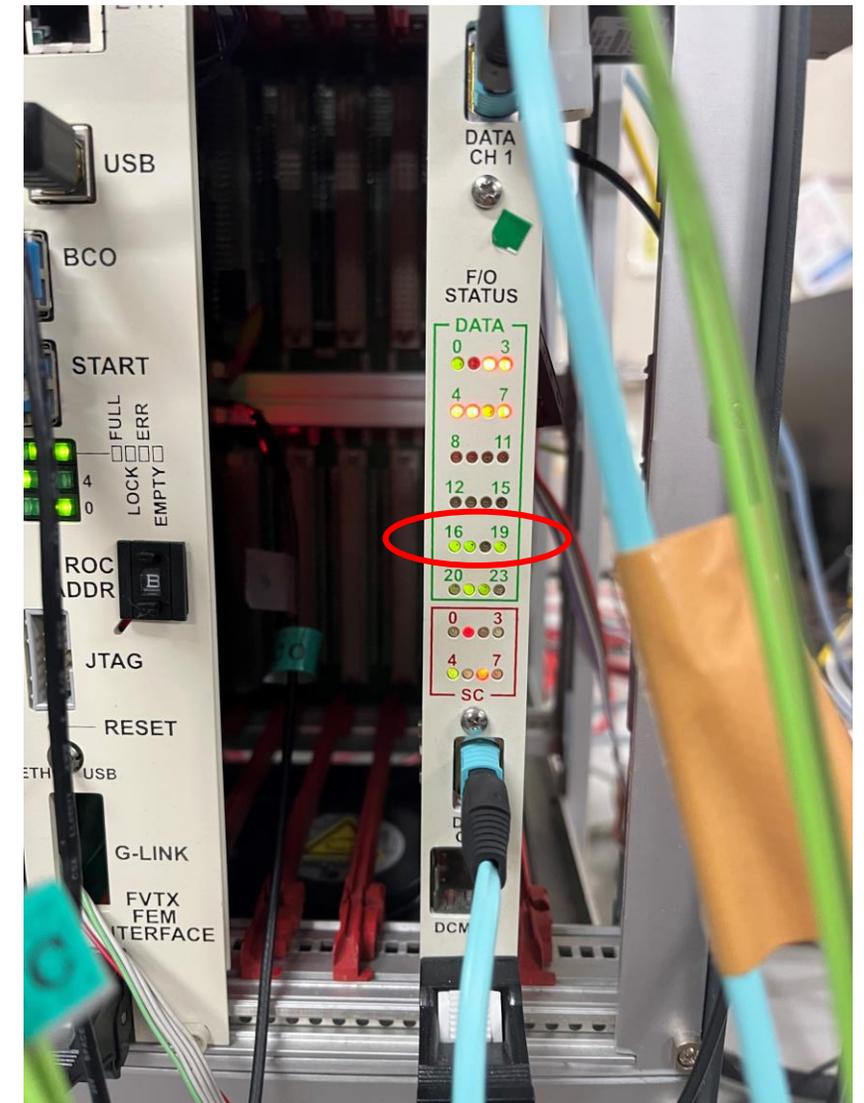
ROC 7 の状態

- FEMに本来ついていない箇所でランプがついている→
- キャリブを行った場合データが来ない↓

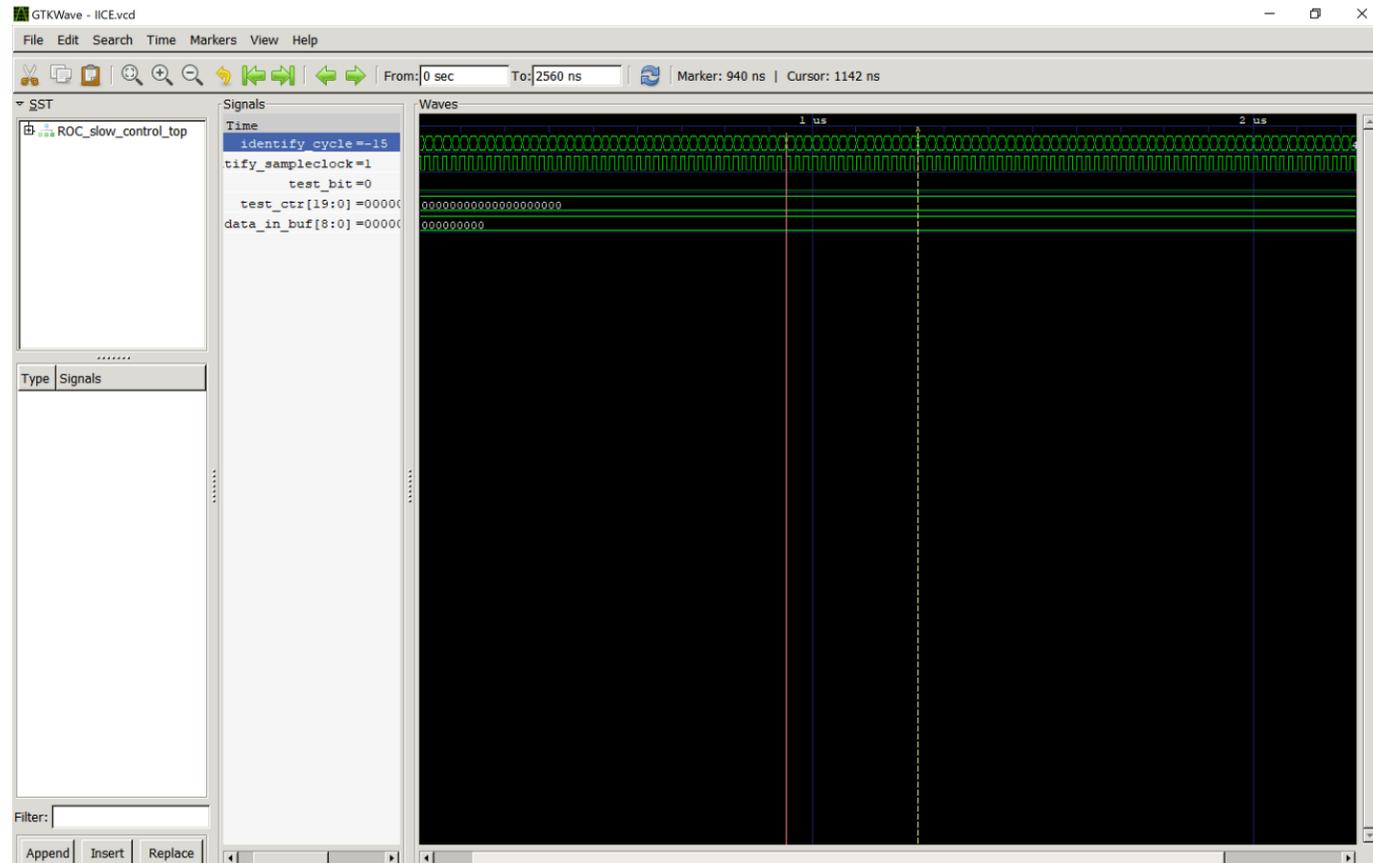
Identifyの状態

- DATA_IN_BUF (8 downto 0)の信号を見た様子

本来ならSlowControlコマンドがでるはずだが、“000000000”になってしまっている。Identifyの設定が悪くトリガーを上手くかけれていないのが原因

- 引き続きIdentifyでDATA_IN_BUF (8 downto 0) の信号を見る。
各ビットの信号の内容をそれぞれ詳しく確認
