# ROCの再利用に向けた検査

立教大学4年 藤木一真

PHENIXで使用されていた25台のROCの内  
16台をsPHENIXに向けて再起動させる

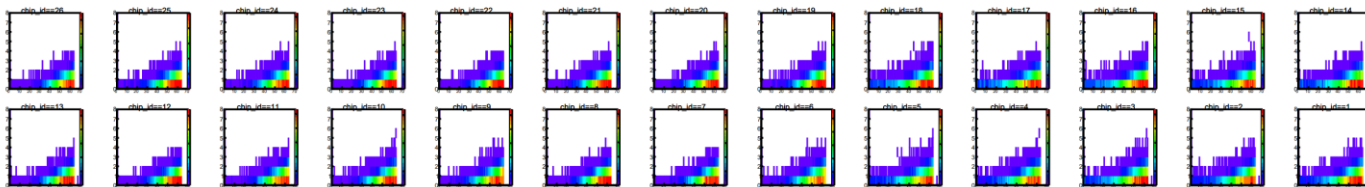
■ Good, but occasional failure

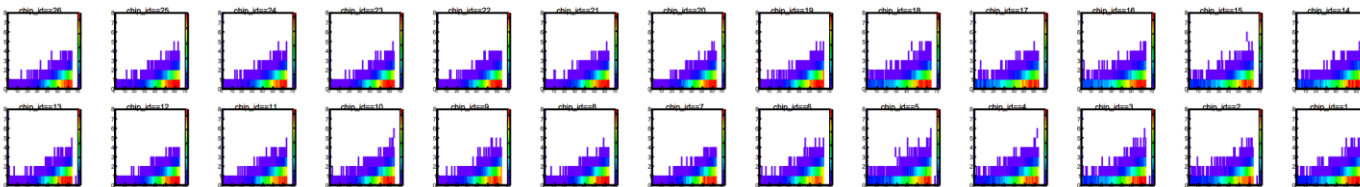
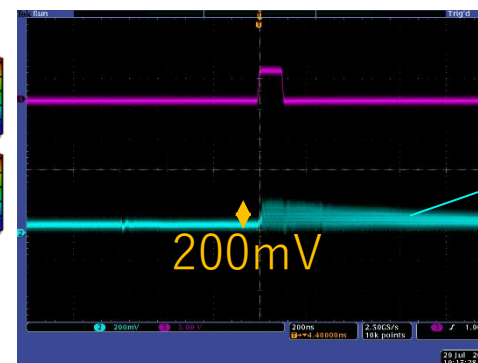
Good, but occasional failure

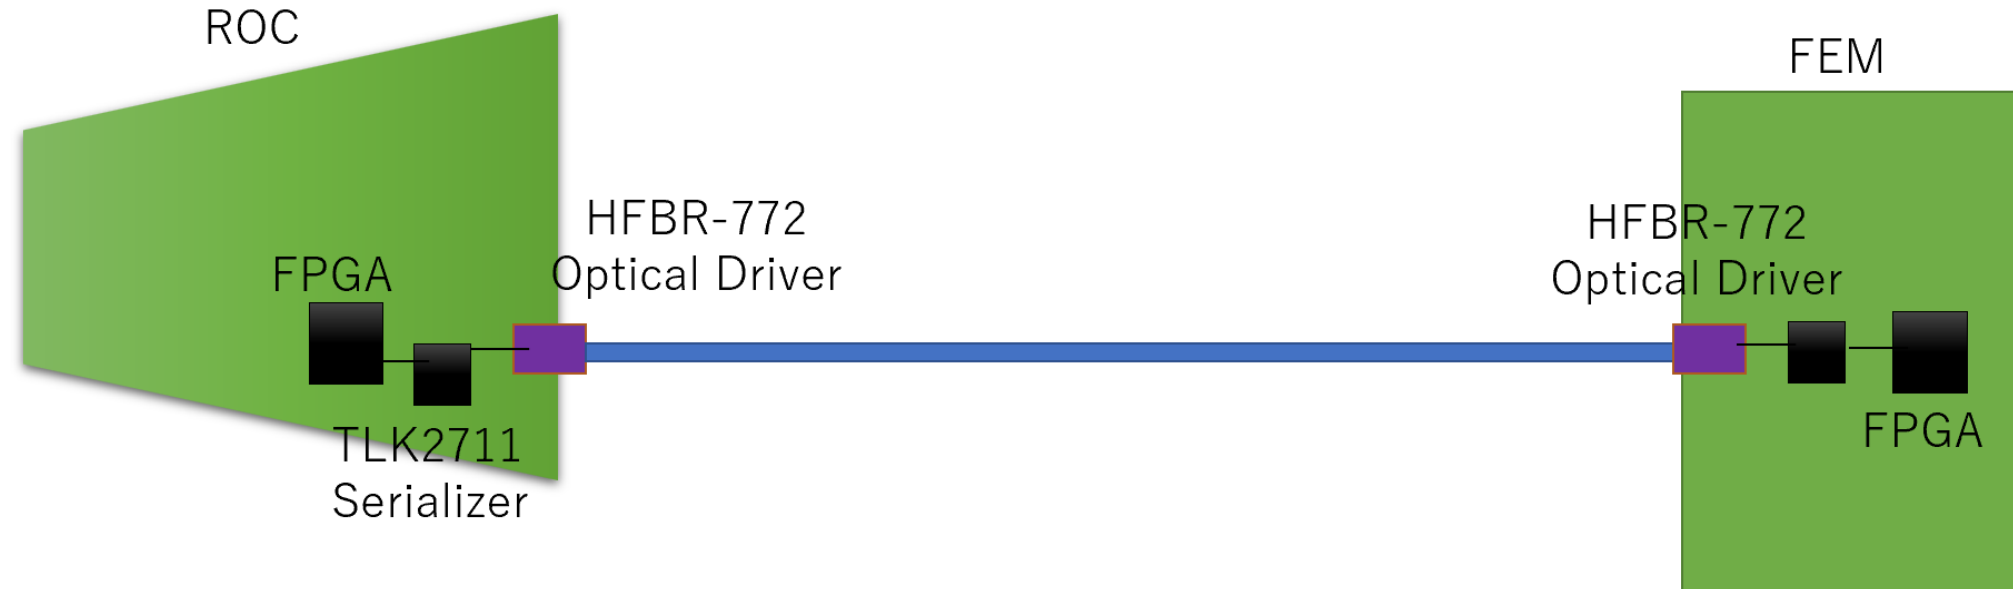
シリアルライザー………パラレル信号をシリアル信号に変換するための回路

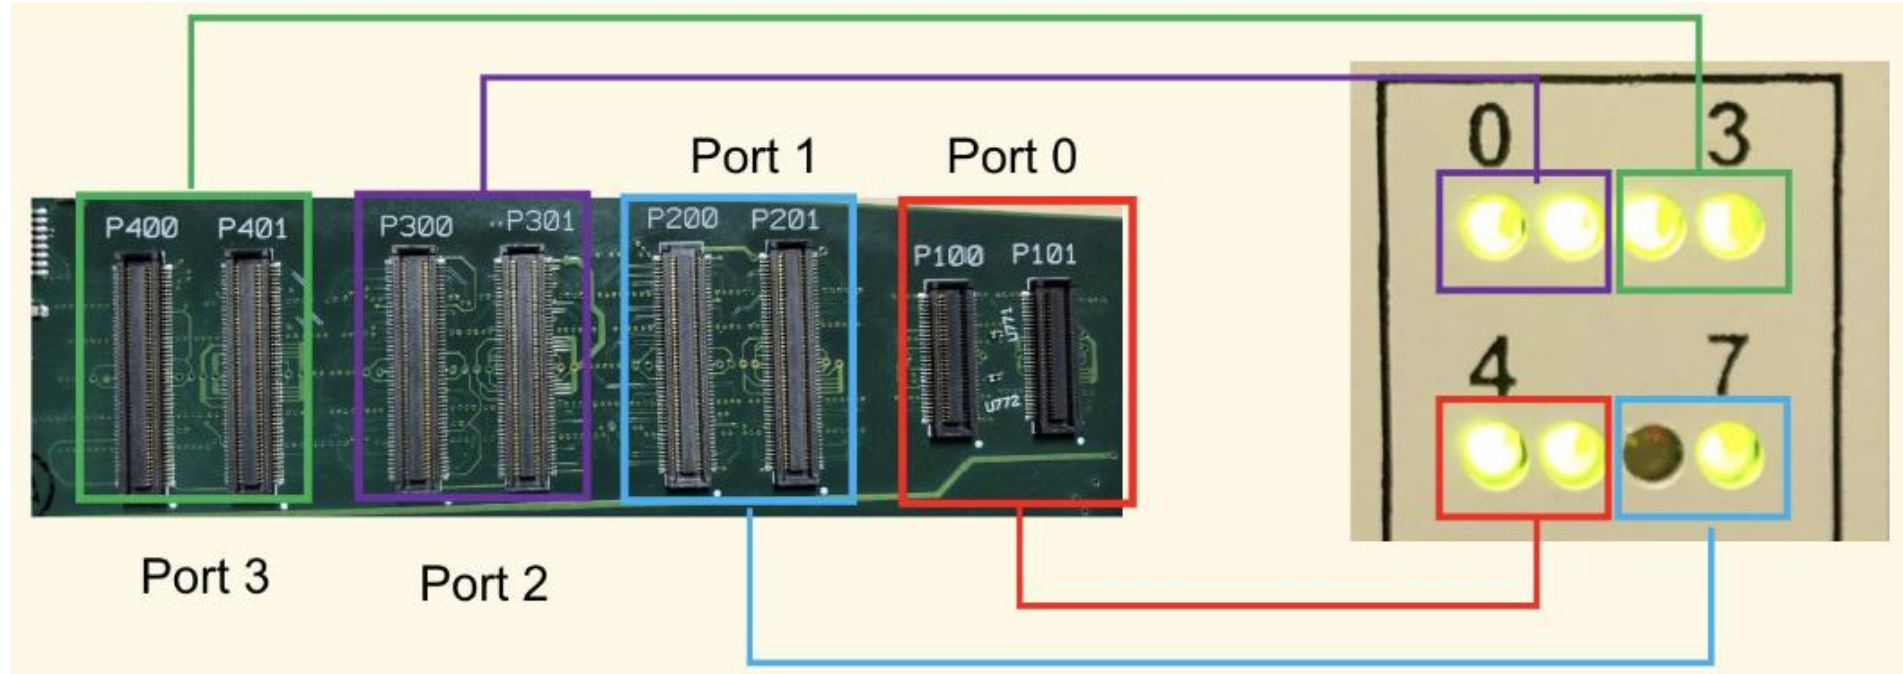
キャリブレーション時のFEM LEDを確認する

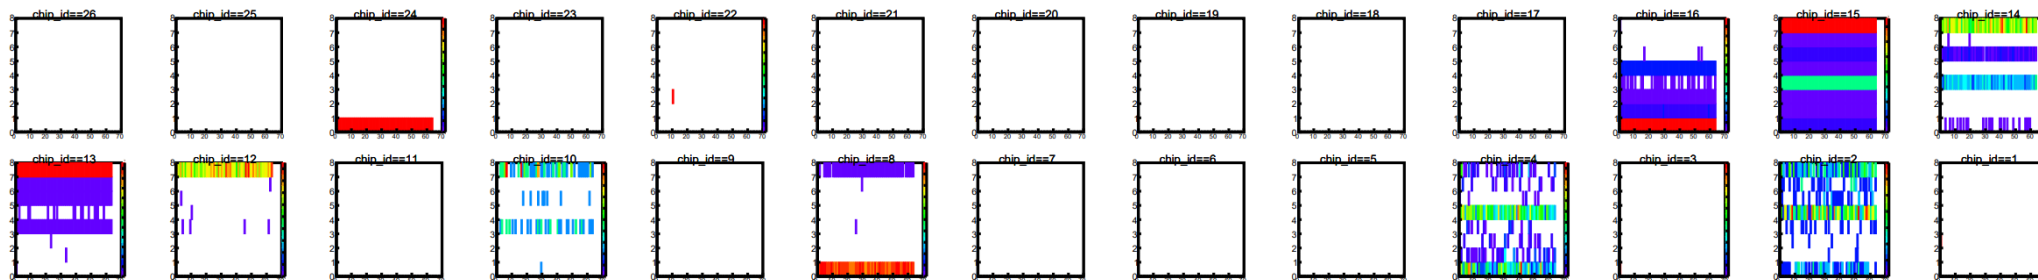
FPHXの電流値が0.16 Aと低い (通常 0.5 A)

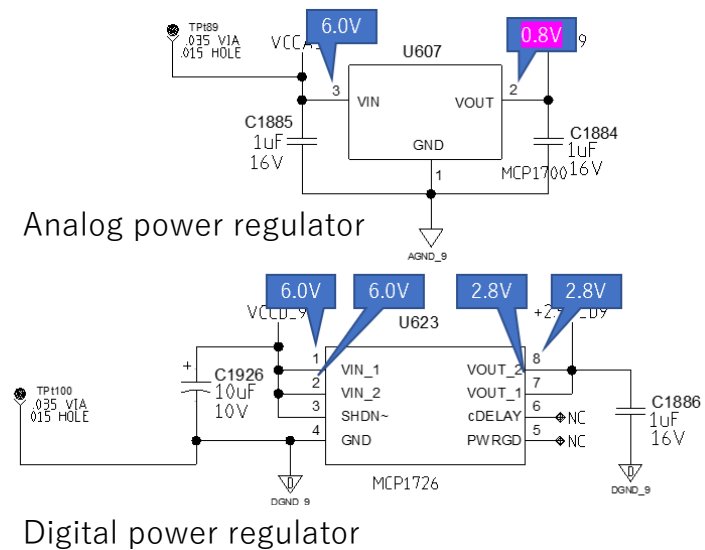
B2 (Abnormal)

FPHXの電流値が0.16 Aと低い (通常 0.5 A)

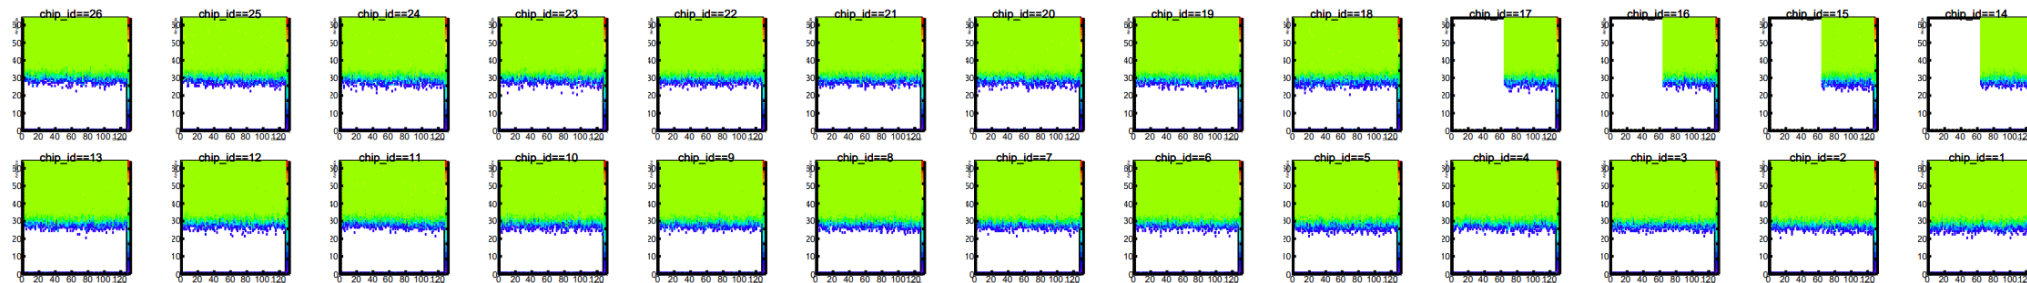
マイクロ同軸ケーブルのみ

マイクロ同軸ケーブルで測定時、ROCのD3ポートChip14~26に頻出するバスエクステンダーの装着により悪化することから信号減衰が疑われている

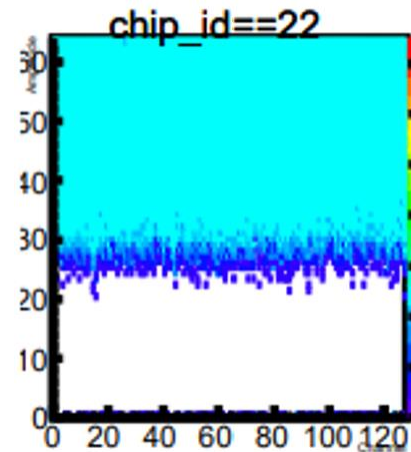
チップの一部にデータがちょうど半分しかエントリーしない問題  
DF18コネクタの掃除や交換で改善されることが多いことから、  
CCとROCの接触不良が疑われている。
