# Vertex Fiber Tracker(VFT)の現状について

2023.12.11 T. Nanamura (JAEA)

## Vertex fiber for kaonic-nuclei study

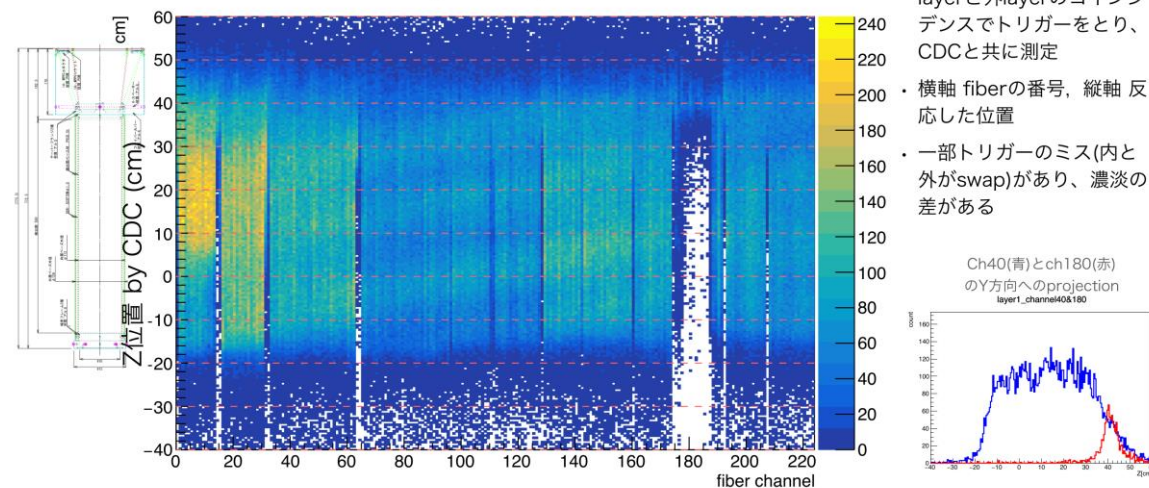
layer1\_zhitpat

- 宇宙線に対して、VFTの内layerと外layerのコインシデンスでトリガーをとり、CDCと共に測定
- 横軸 fiberの番号、縦軸 反応した位置
- 一部トリガーのミス(内と外がswap)があり、濃淡の差がある

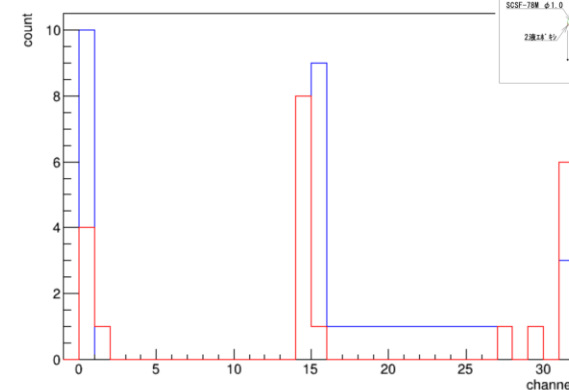
broken fiber pattern0

- 各ファイバーシート(上図)の中で折れている部分をプロット
- 青シートB, 赤がシートA
- 端と緑とピンクの境目が折れやすい

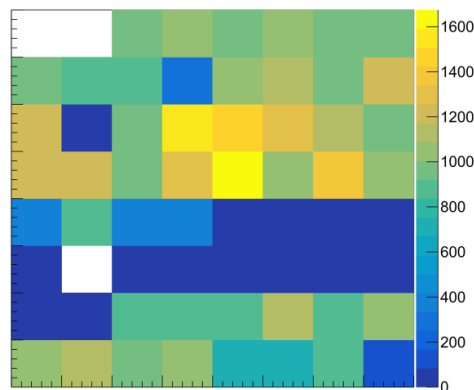
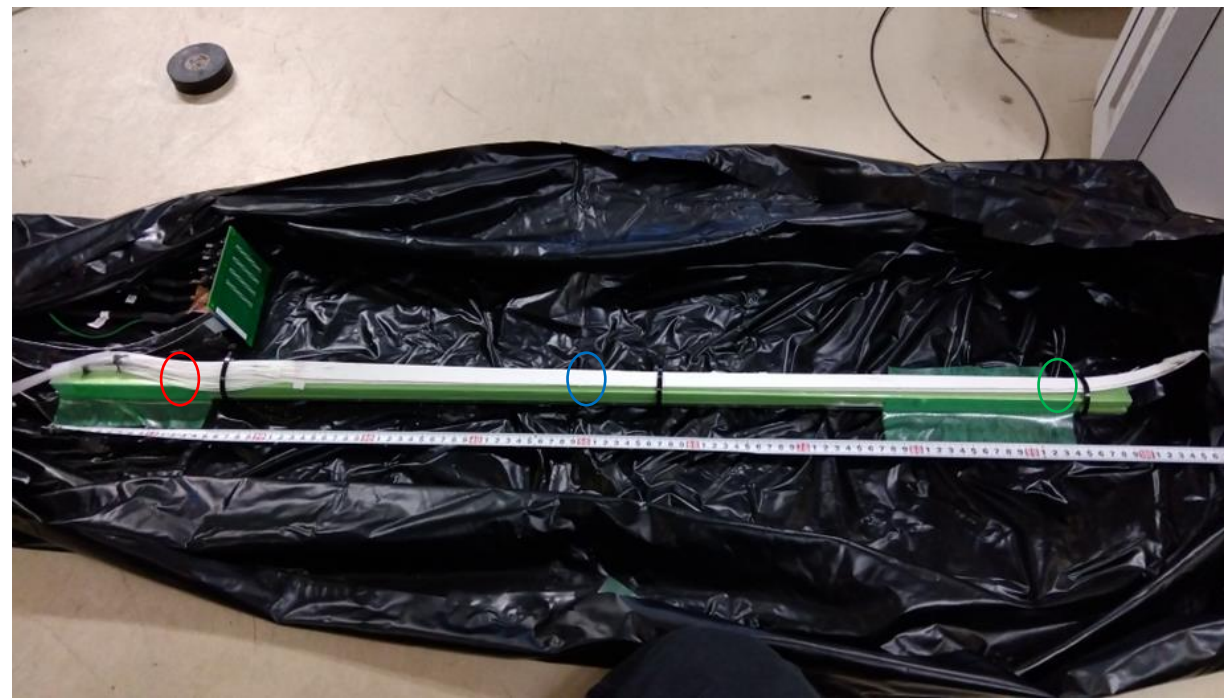
過去の宇宙線データでのカウント数  
(白い3点は読み出しの問題によるもの)  
Inner2\_2D

17本切ってある

- 反射材(酸化チタン)
  - ダメージを大きく負っている17本の帯(切断済み)を含む64本のファイバーに反射材を塗って送ってもらった
    - (テストモジュールでは意図的にクラッドに傷をつけたものに塗布していたが効果がなかった、また傷が浅すぎて光量のロスも少なかった)

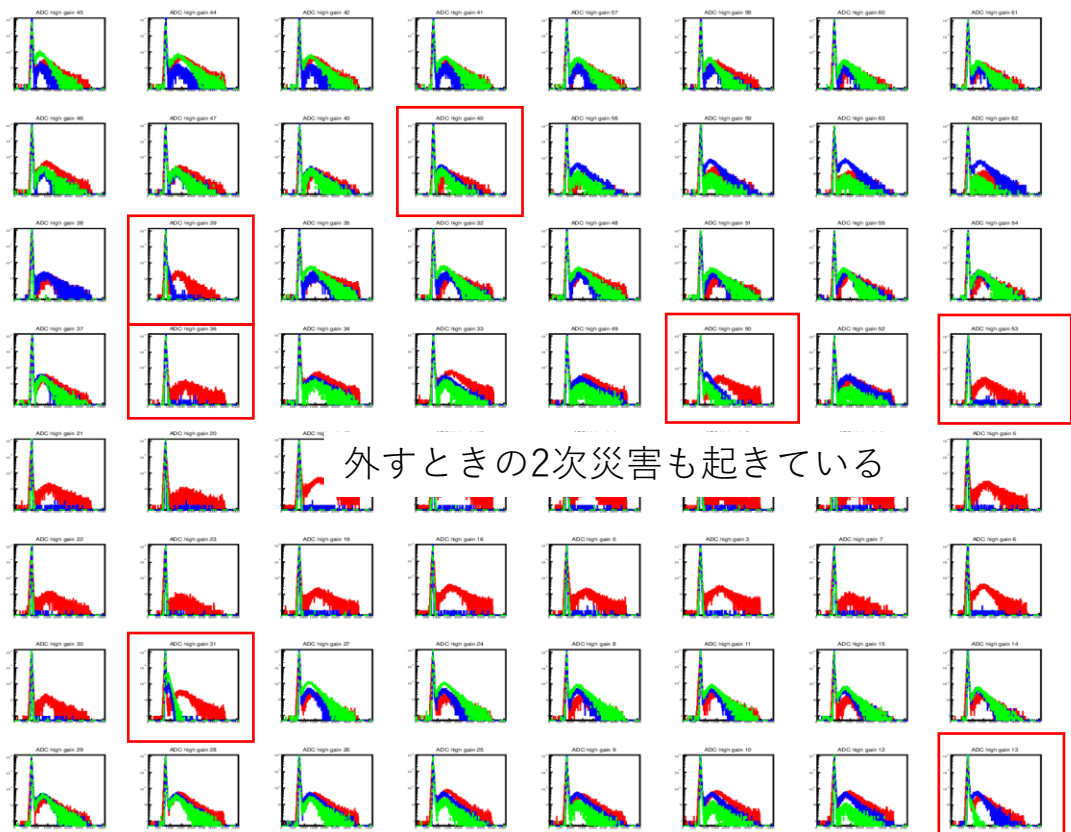
根元でカウントが切れるところ  
では効き目が小さい

全範囲でカウントはあるが  
カウント数が少なかった  
(他の1/4-1/8程度)  
ものには効果がある?

あるところでカウント  
が切れるchも  
それより先は効かない

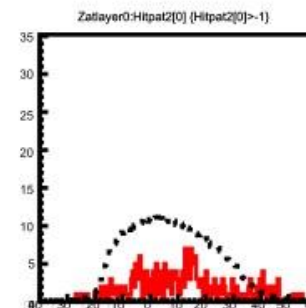
拡大

外すときの2次災害も起きている

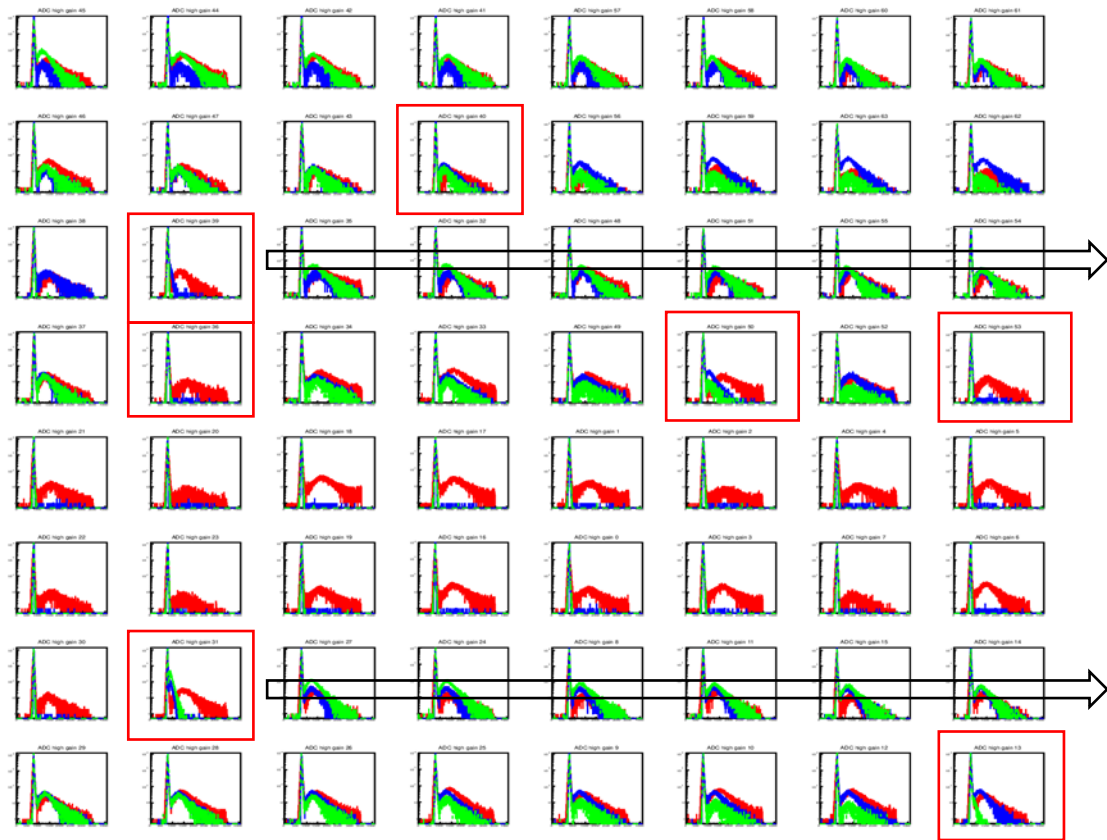
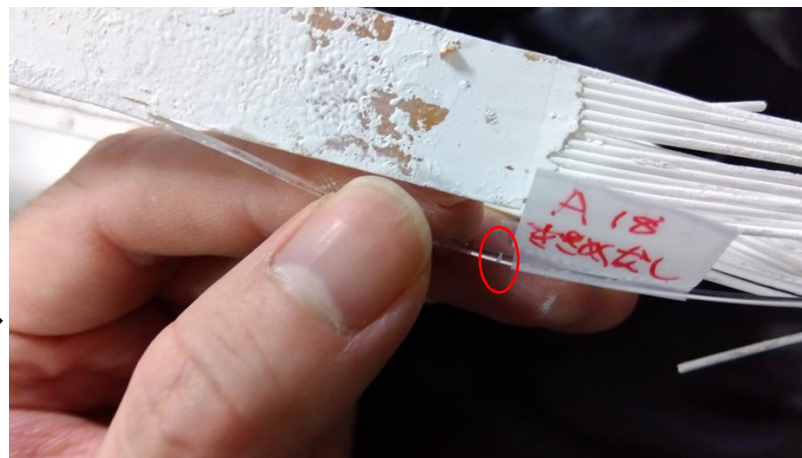
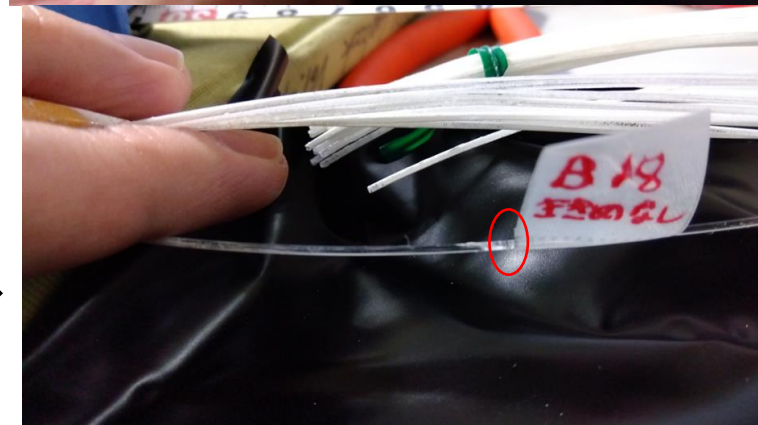
- 効き目がないファイバーの状況を目視確認

ファイバーのコアにダメージが入っているようなものには効かない  
(反射材がクラッドの代わりになると思えば当然だが)
