# SPHENIX-INTTシリコン検出器の データ収集における データ欠損の解決法

立教 4年生 藤野雄介

sPHENIX実験INTTシリコン検出器における一部データ欠損の原因を究明し、その対策を検討することである。

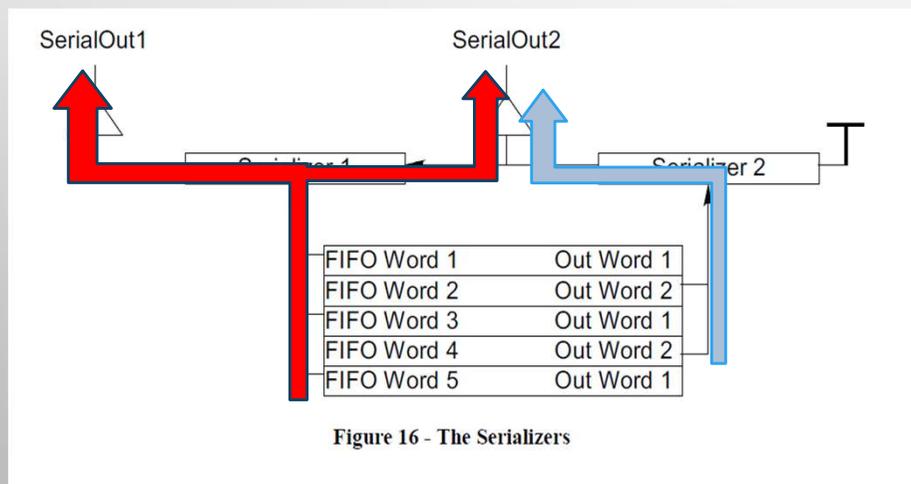
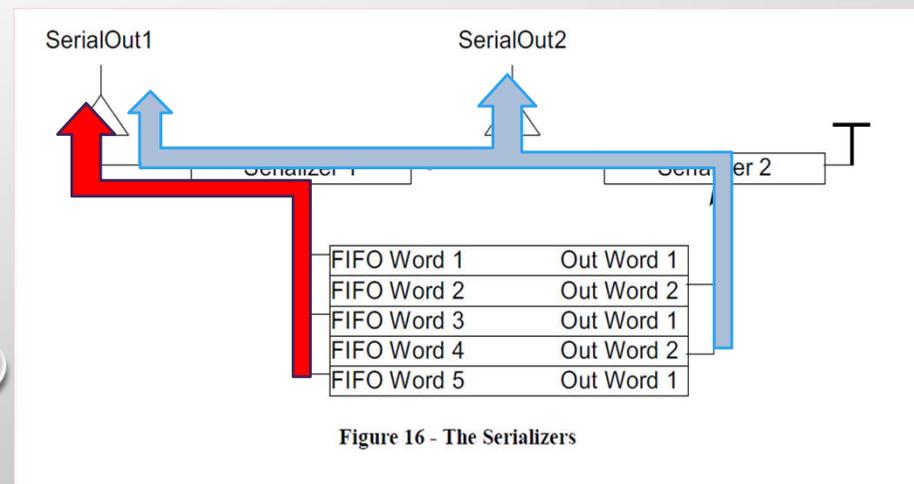
INTTの各chipには128のチャンネルが含まれている。キャリブレーション測定では、チャンネルごとにそれぞれ340ヒット程度検出されるよう調整されているため、ハーフエントリーの症状があるチップはその半分の170ヒット程度が検出される。

まず、DCのパラメータを2パターン検証し、断線しているラインを判断する。

1. SerialOut1に入力されたデータを複製してSerialOut2に送信する。(左)

2. SerialOut2に入力されたデータを複製してSerialOut1に送信する。(右)

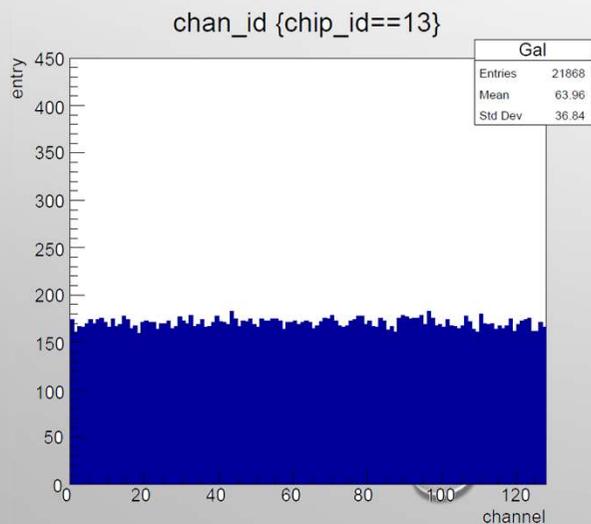
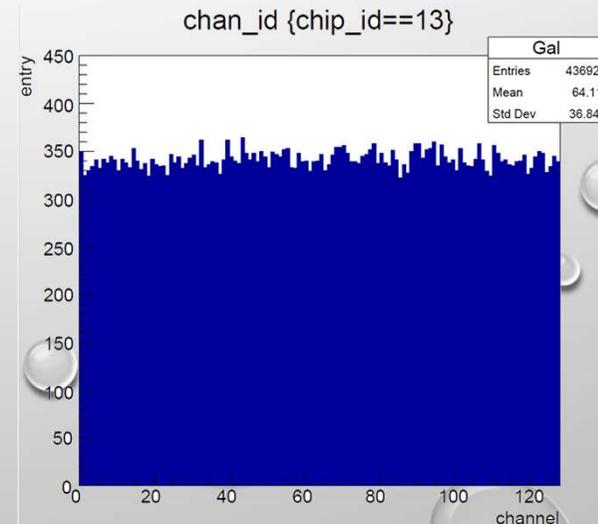
INTTの各chipには128のチャンネルが含まれている。キャリブレーション測定では、チャンネルごとにそれぞれ340ヒット程度検出されるよう調整されているため、ハーフエントリーの症状があるチップはその半分の170ヒット程度が検出される。

まず、DCのパラメータを2パターン検証し、断線しているラインを判断する。

1. SerialOut1に入力されたデータを複製してSerialOut2に送信する。
2. SerialOut2に入力されたデータを複製してSerialOut1に送信する。

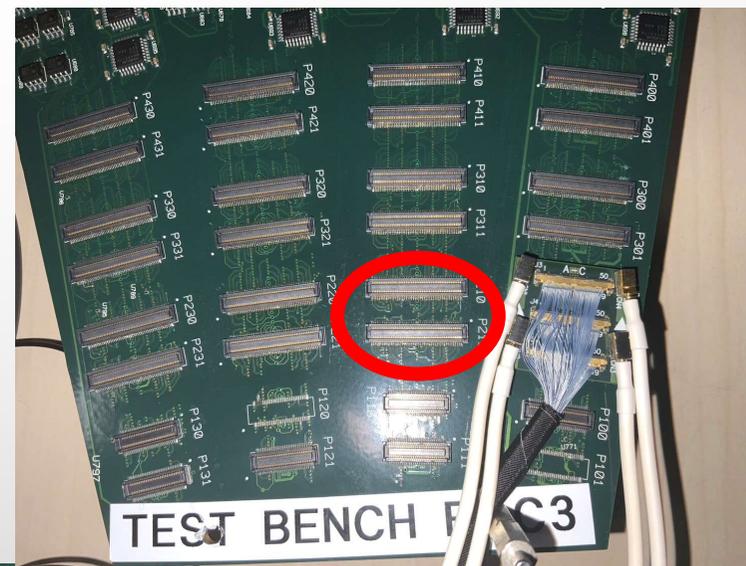
### 1. ケーブル間の接触不良による原因

ハーフエントリーが観測されたROCを目視検査した結果、コネクタのダメージが確認された。このダメージ箇所は、回路図から特定のチップの出カラインであることが判明し、“そのchip”と“ハーフエントリーが観測されたchip”が一致した。これにより接触不良が原因であると考えられる。
