マイクロ同軸ケーブルVer2 について

RBRC/Rikkyo

概要

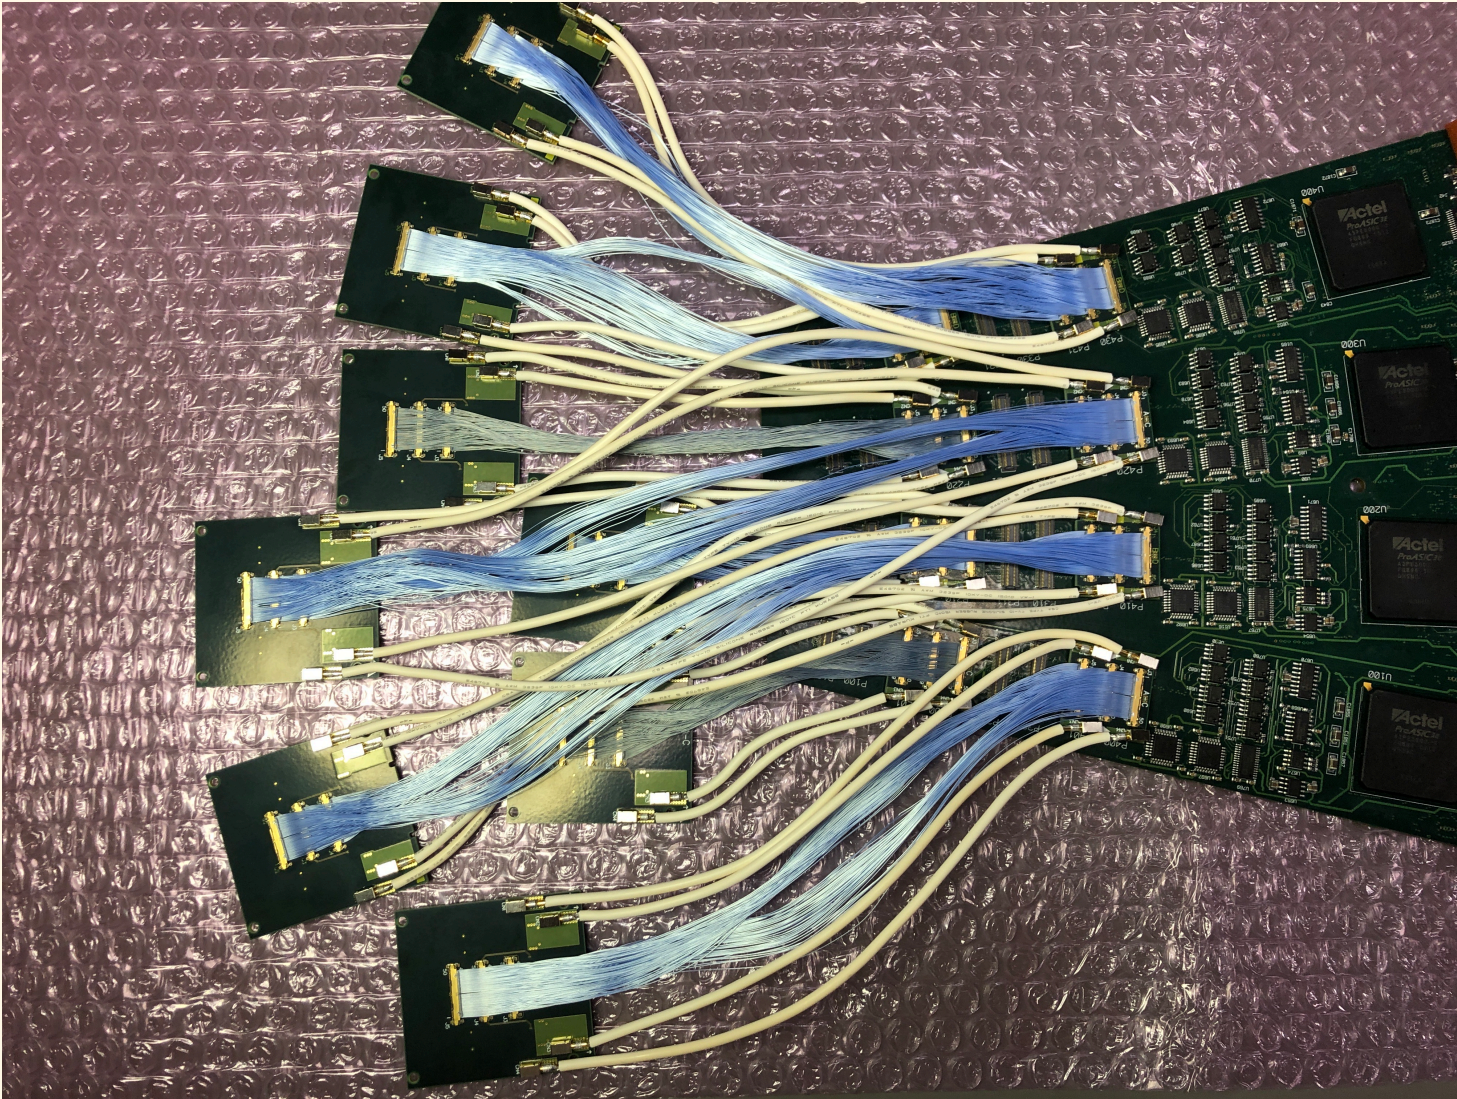
A/C 10cm,15cm,20cm,25cm
B/D 10cm,15cm,20cm,25cmの計8本の
取り付け時の様子。

ケーブル間が干渉することは無かった。
ただし、取り付ける順番は考えた方が良く
思われる。(中心側から)

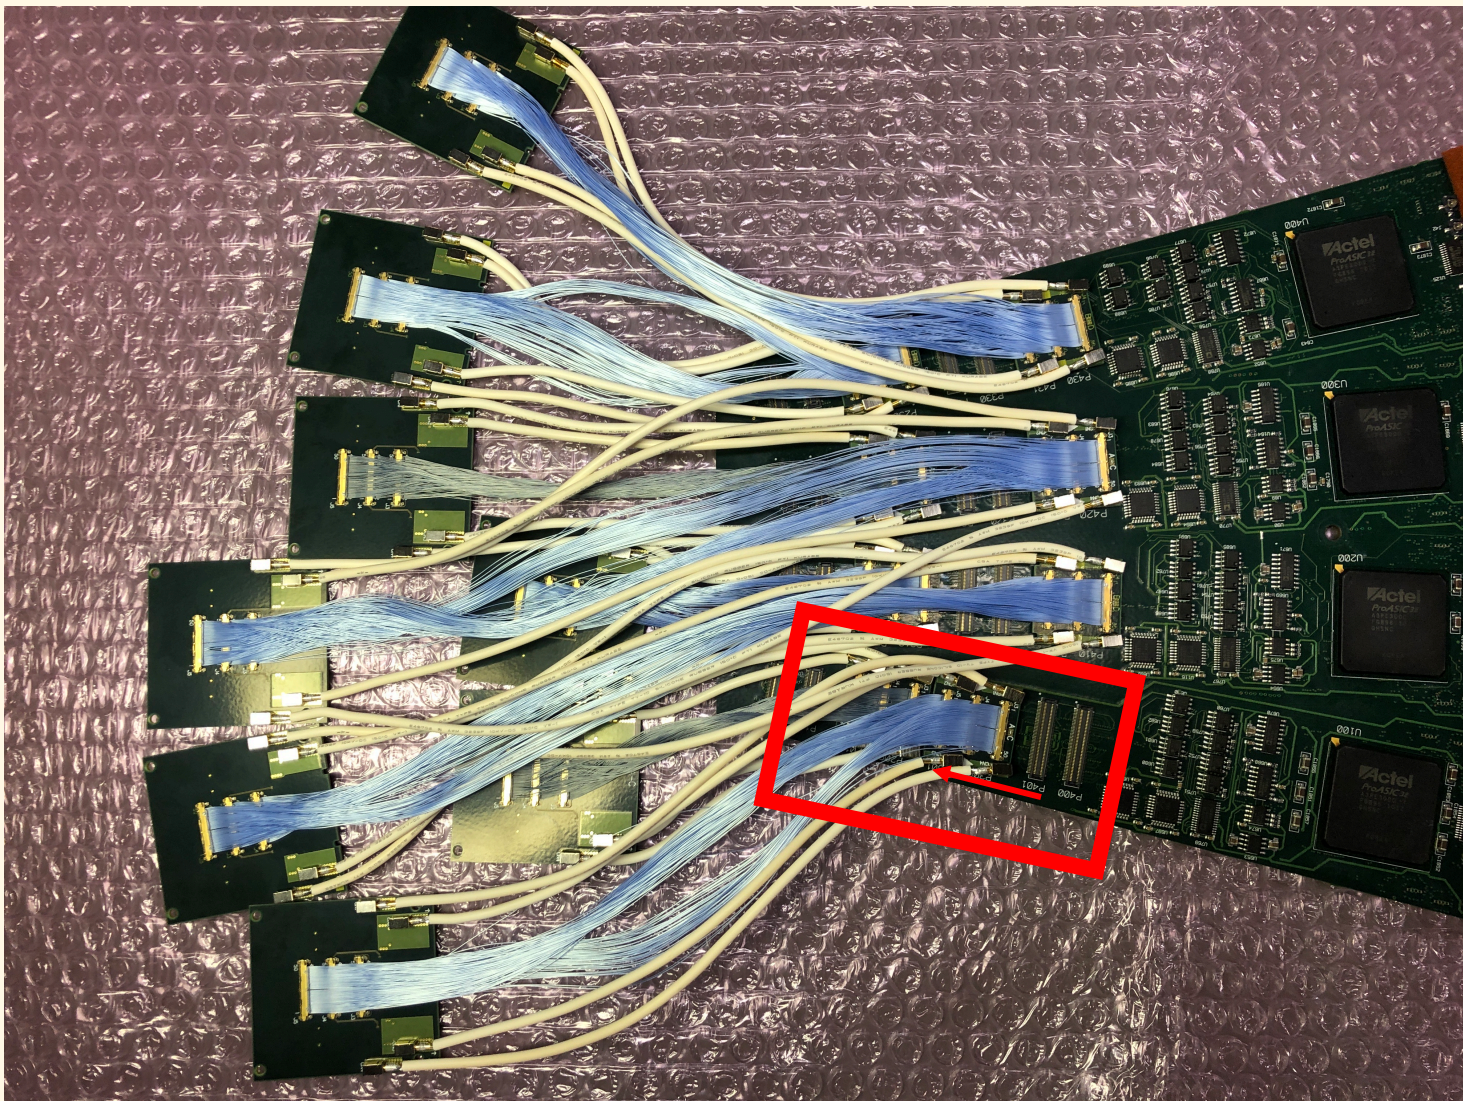
ポートの間隔を空けずに、詰めて取り付けでも問題がないか検証してみた。

取り付けが難しくなるが、問題はない。

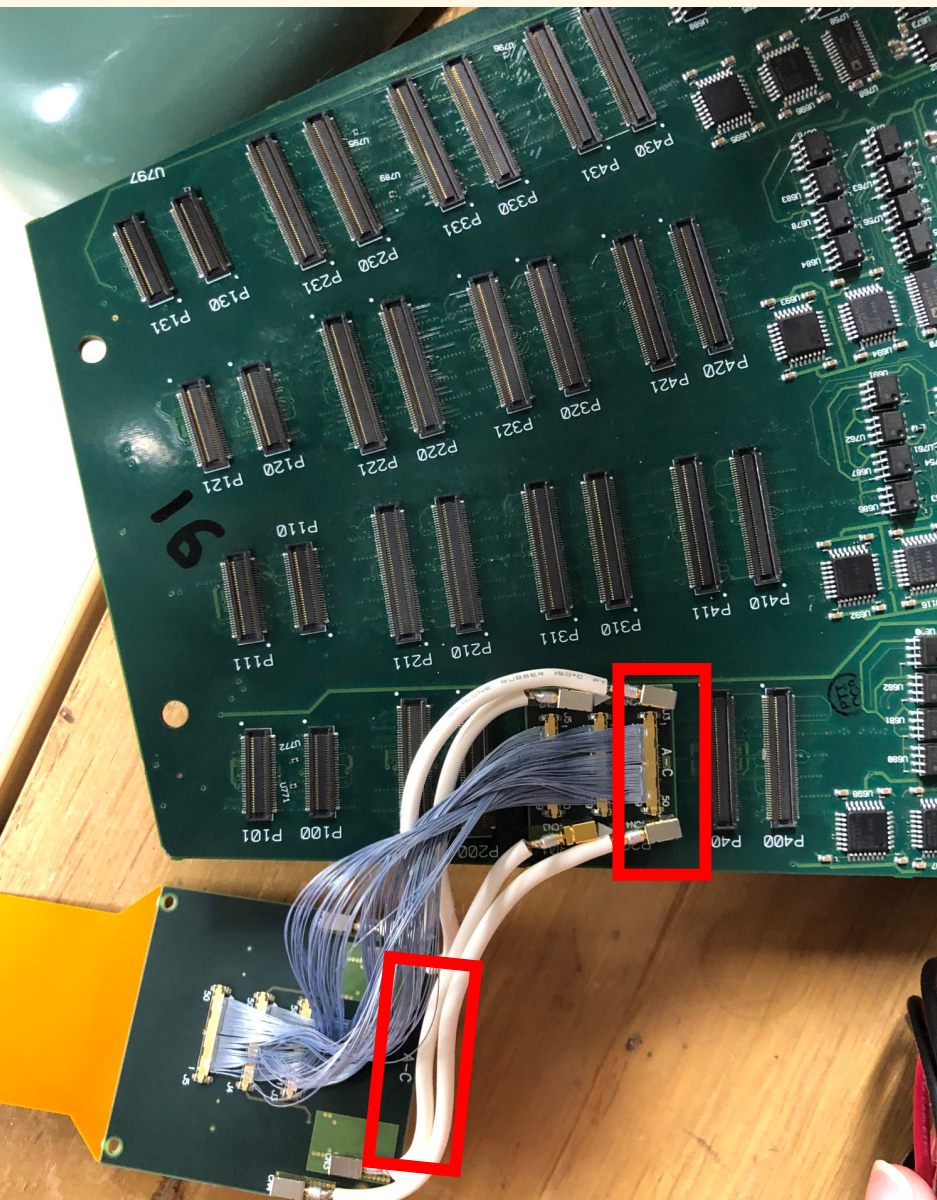
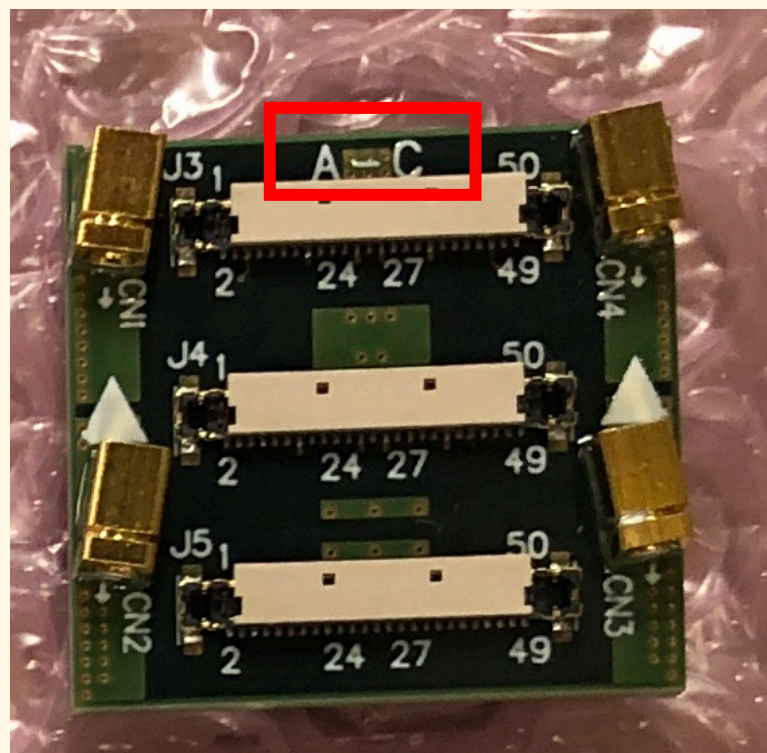
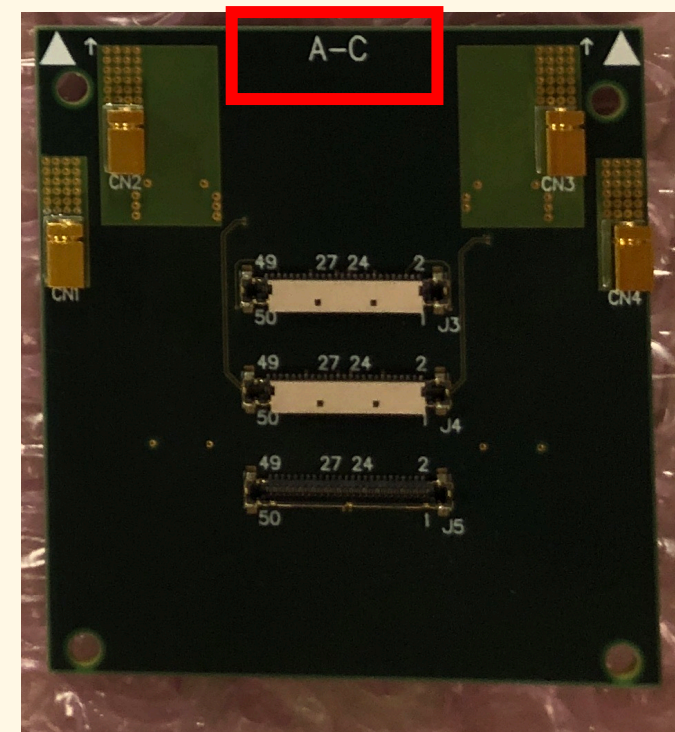
基板にA-Cと書いてるが小さい。

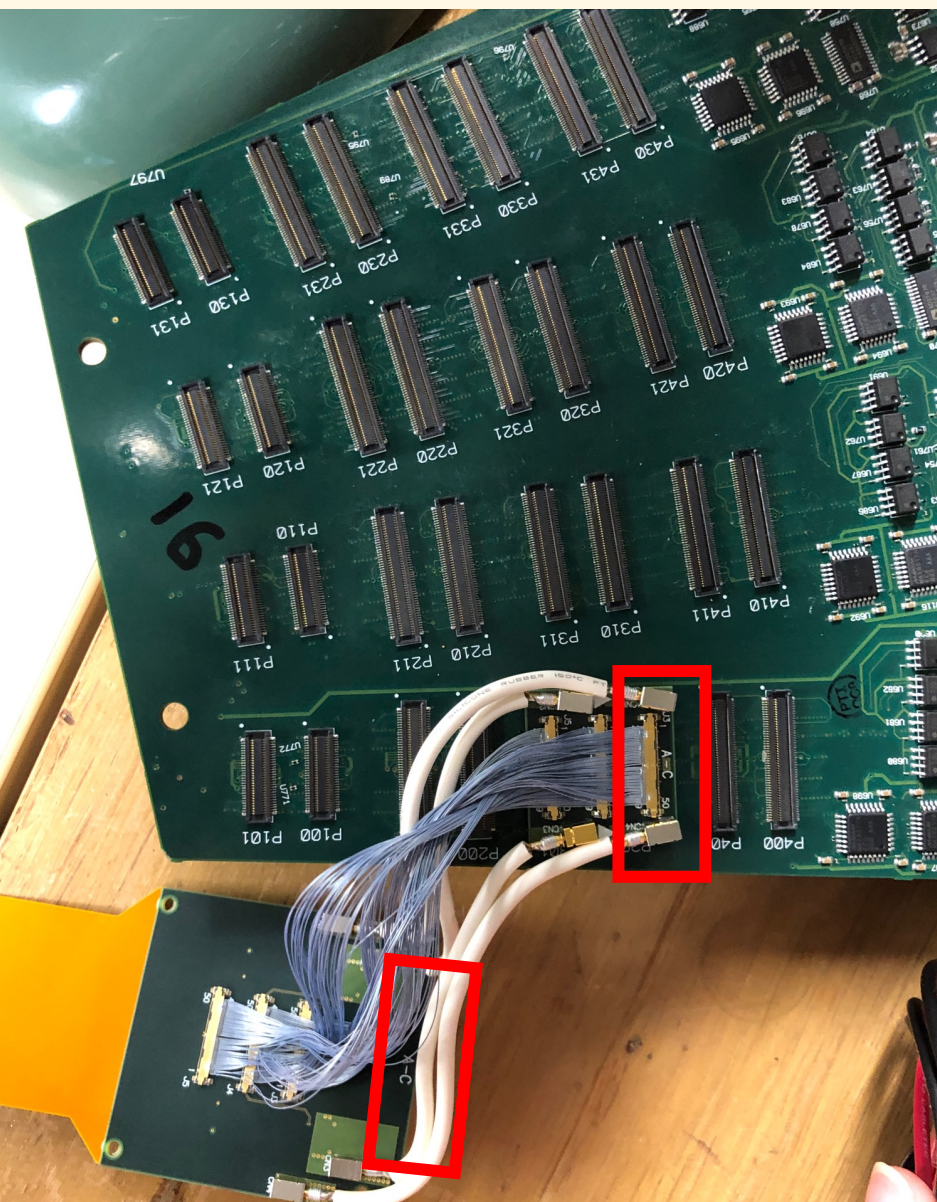
基板にA-Cと書いてるが小さい。

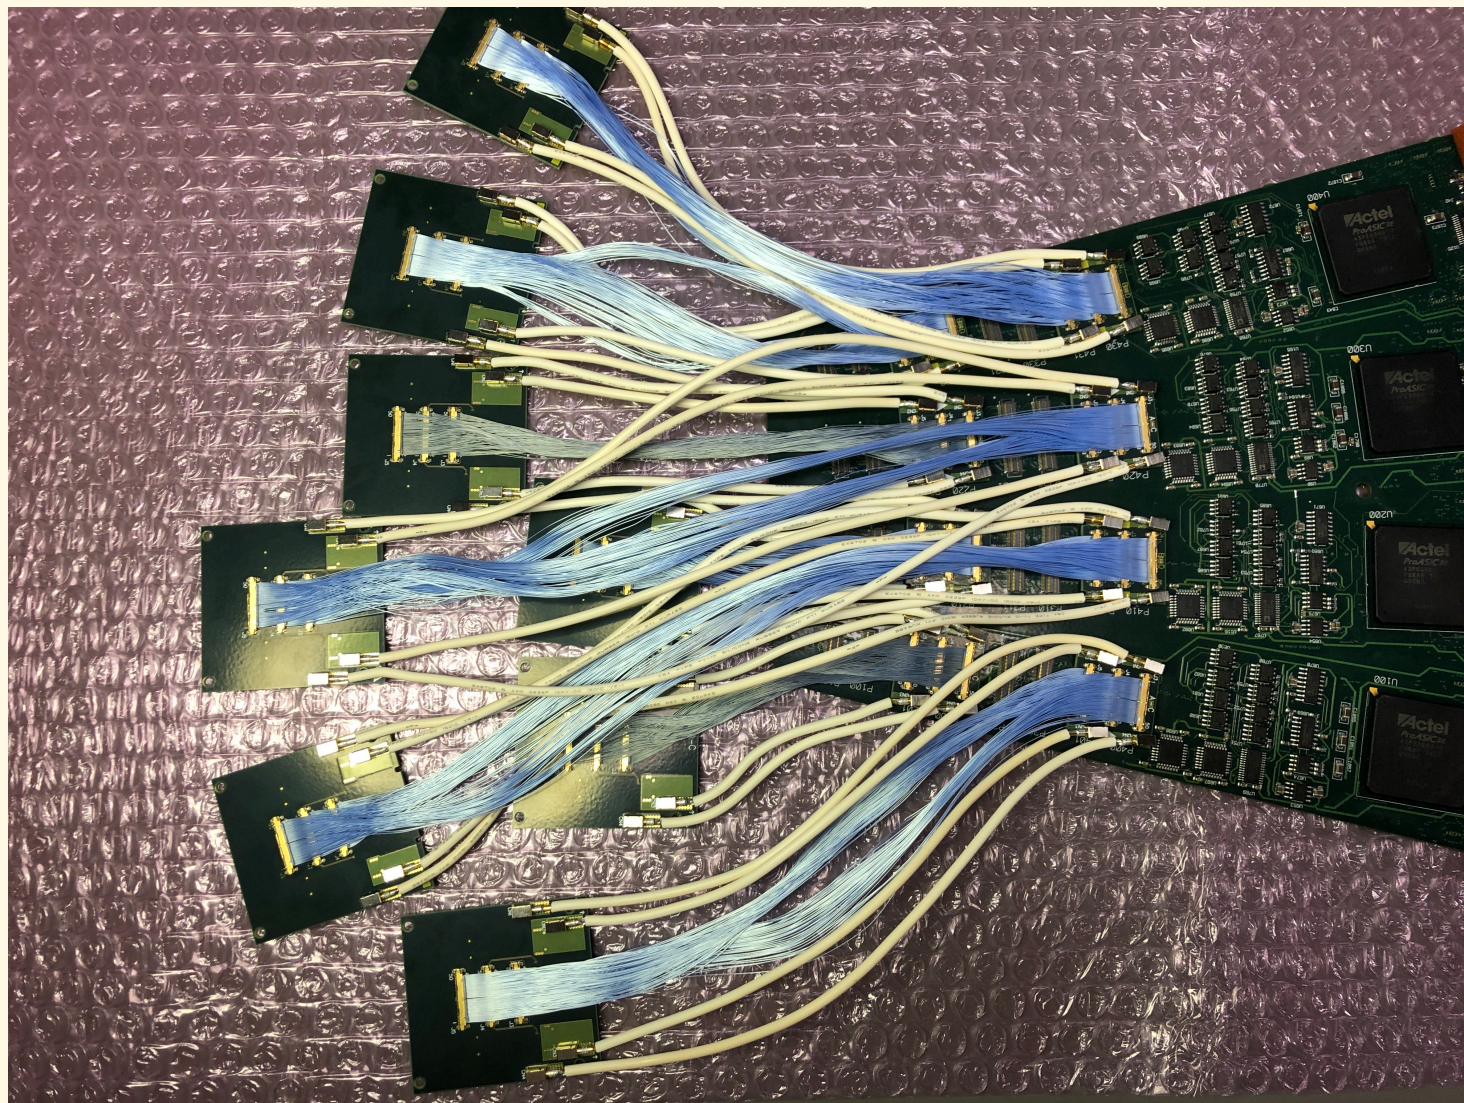
A/C用とB/D用を間違っ
て入れ替えてつけても、
すぐに気づけなさそう。

GND,電源ケーブルの色をA/C, B/D用で変えると良いと思われる。

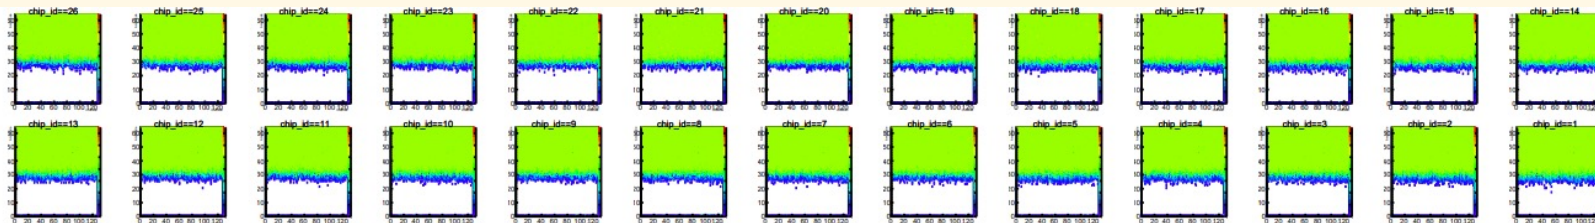
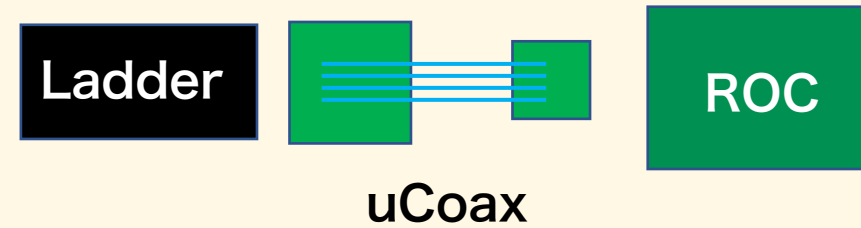
D3 port 20cm BEXなし LVDS 2mA

この現象は信号の減衰によるもの？

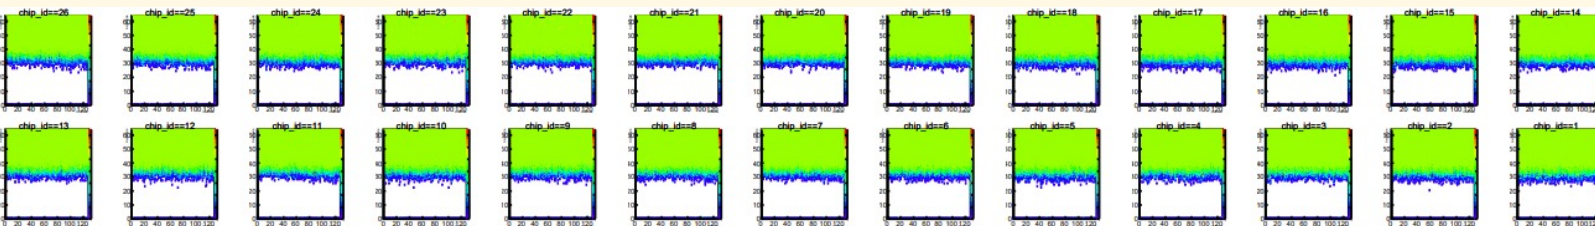
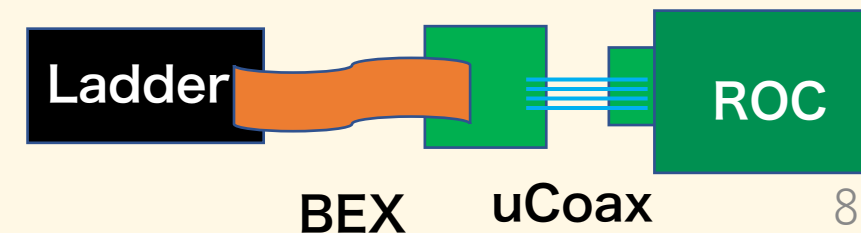
D3 port 20cm BEXあり LVDS 8mA

- LVDSは関係がない。LVDSで8mA再度測定しても、half -channelになった。さらに、1mAでも症状は変わらなかった。

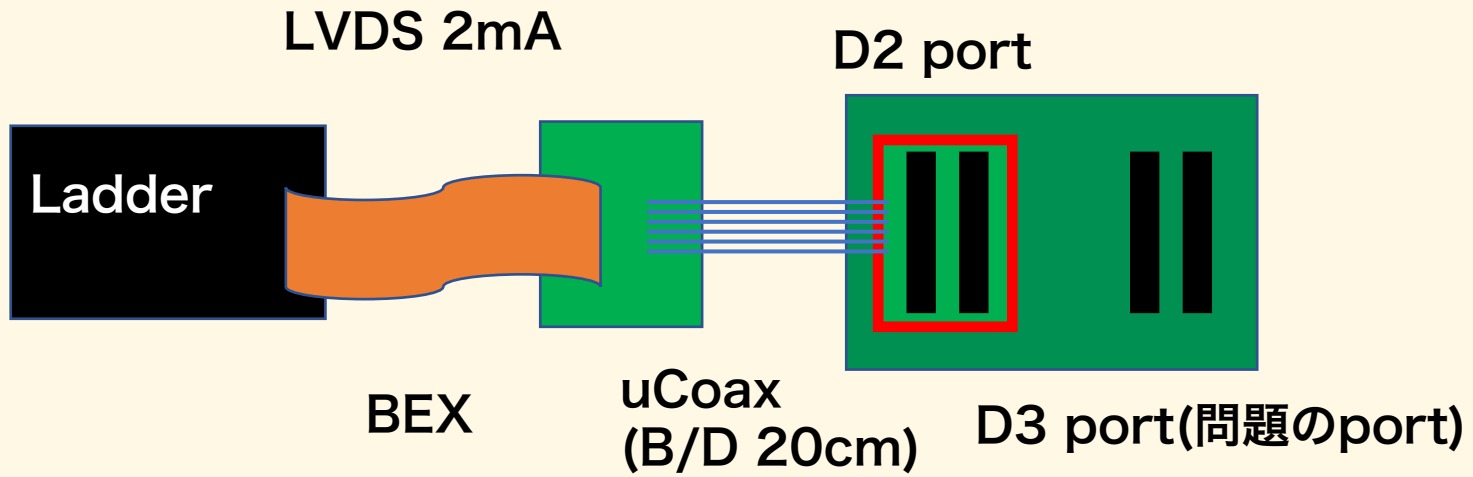
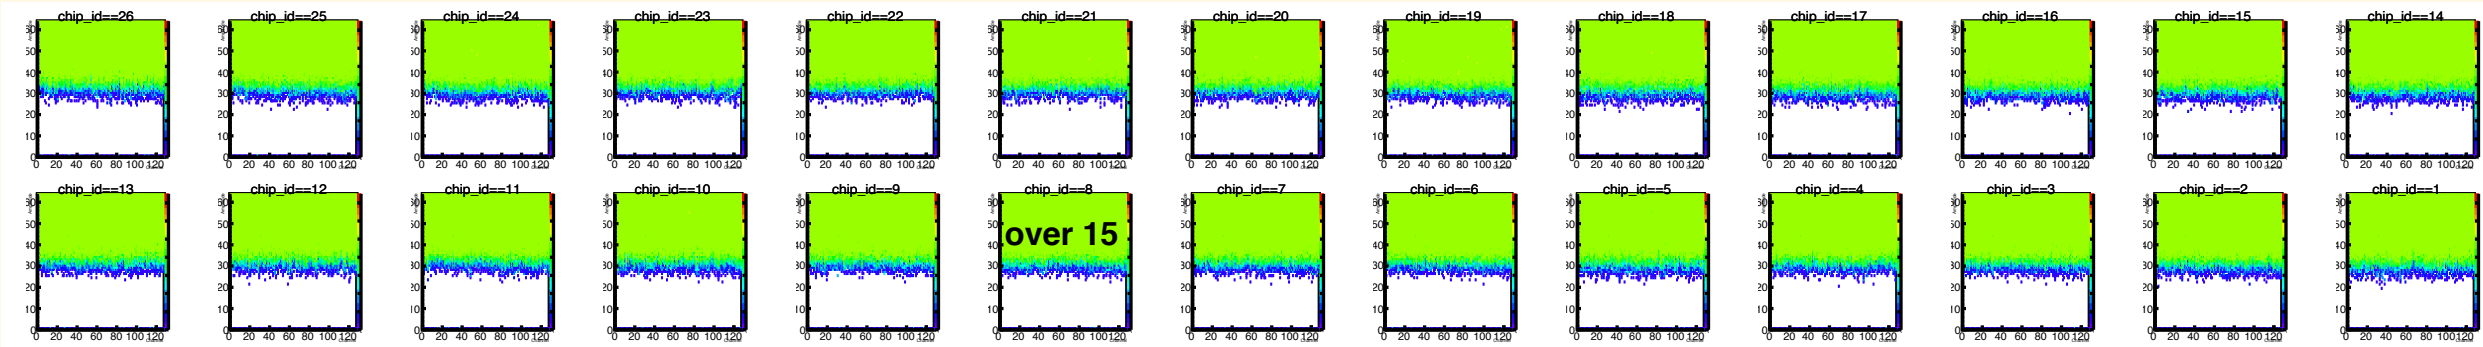
問題なくキャリブレーションが取れる。

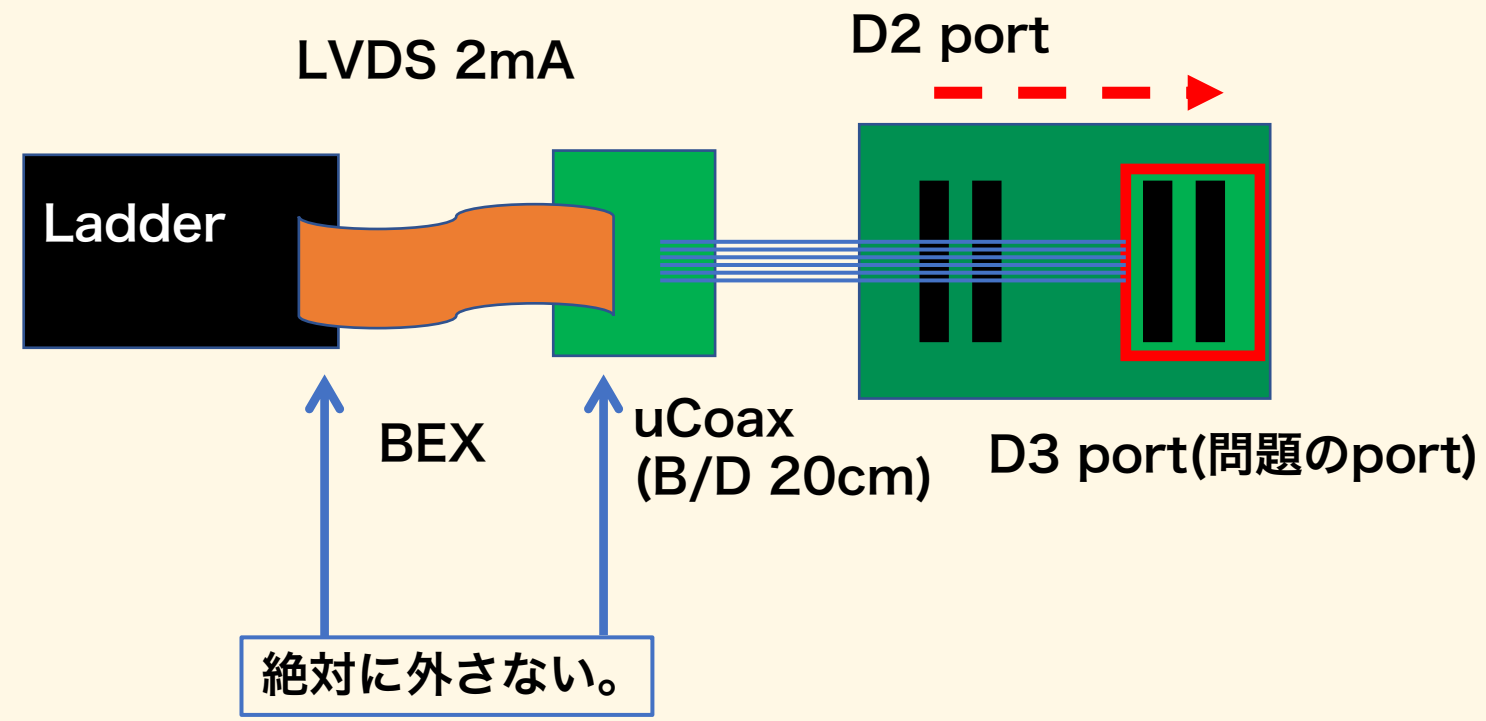
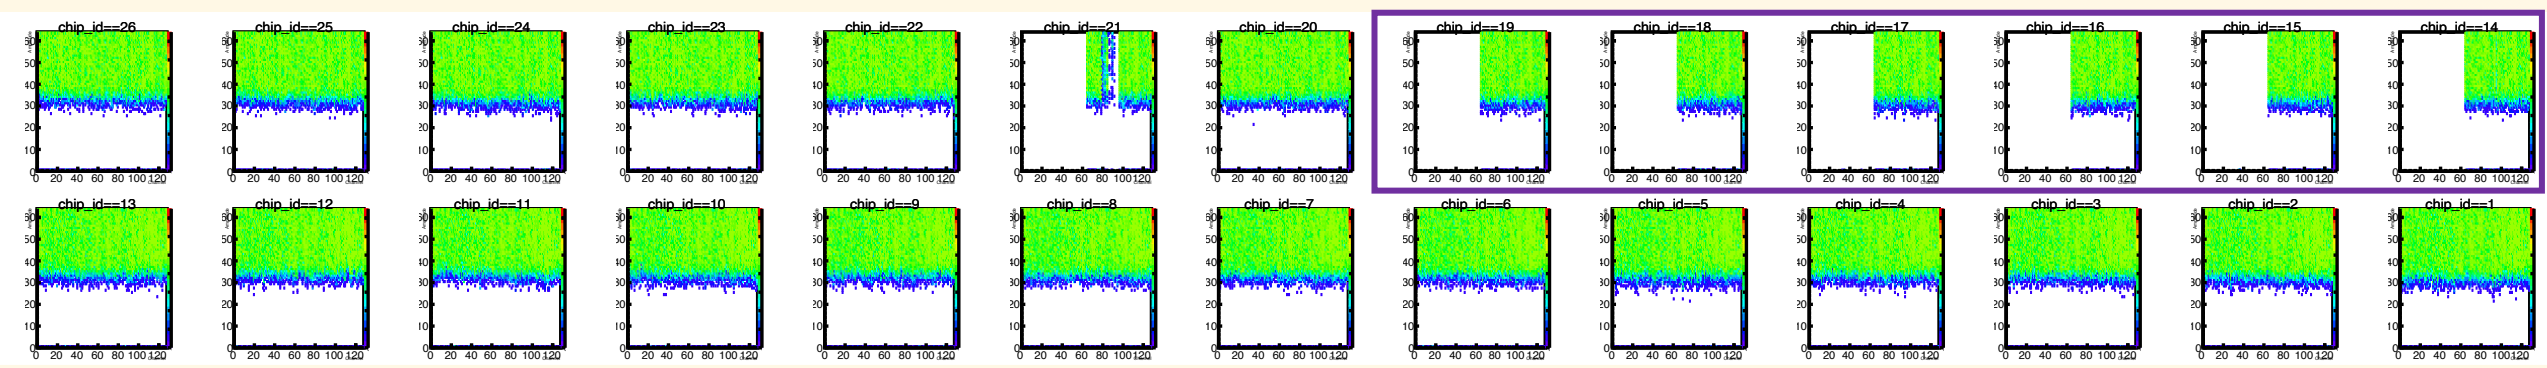
問題あり。 half channel

D3port と BEXの組み合わせがダメということしかわからない。

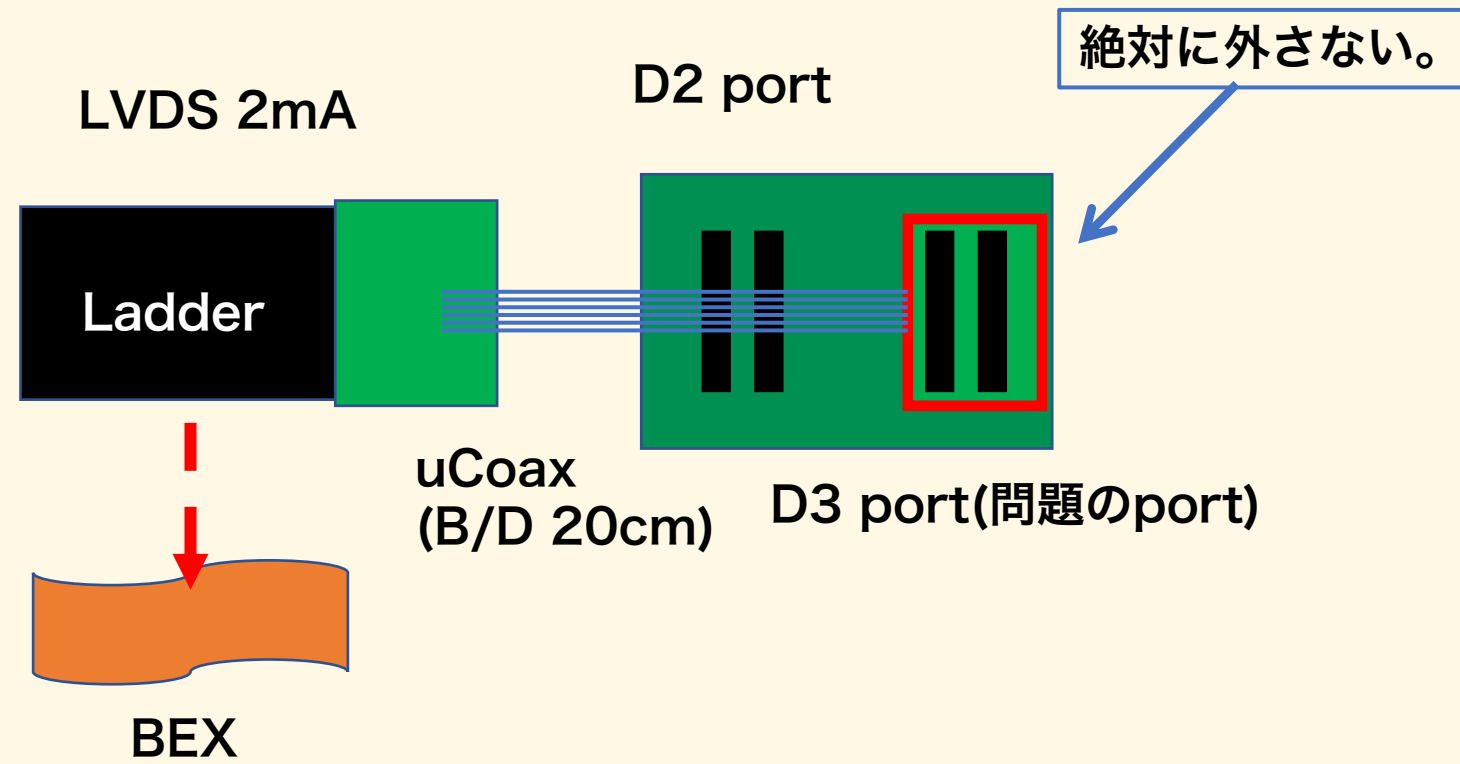
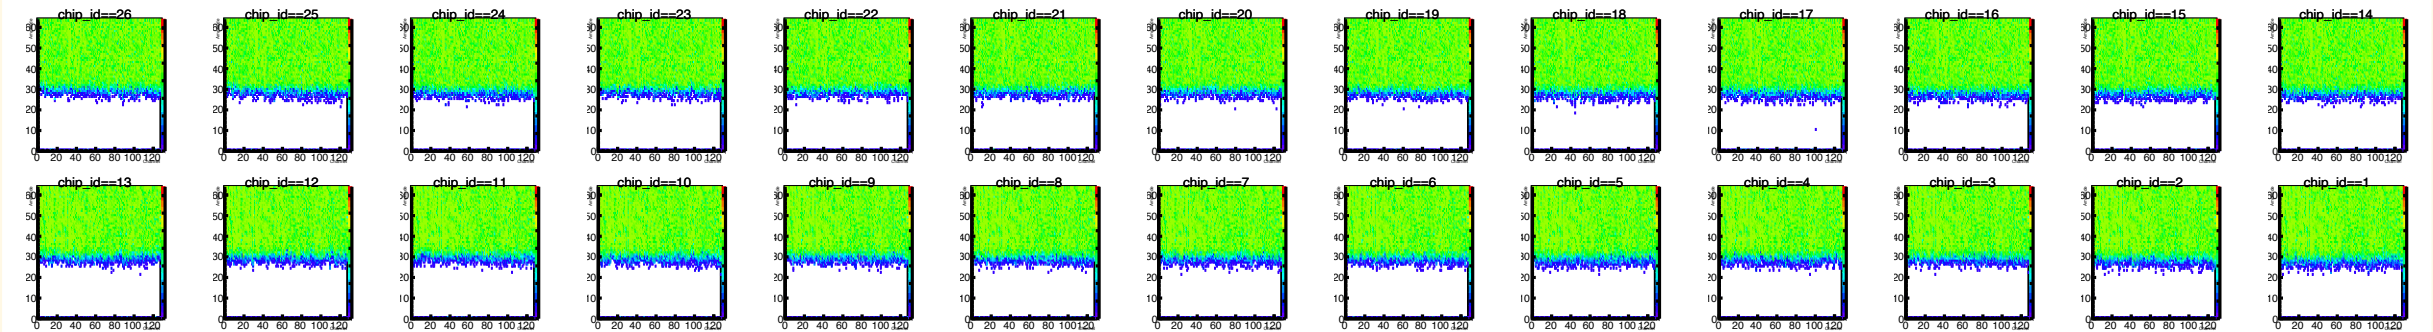
問題なくキャリブレーションが取れる。
