ROC-FPGAの書換えテスト

蜂谷 崇

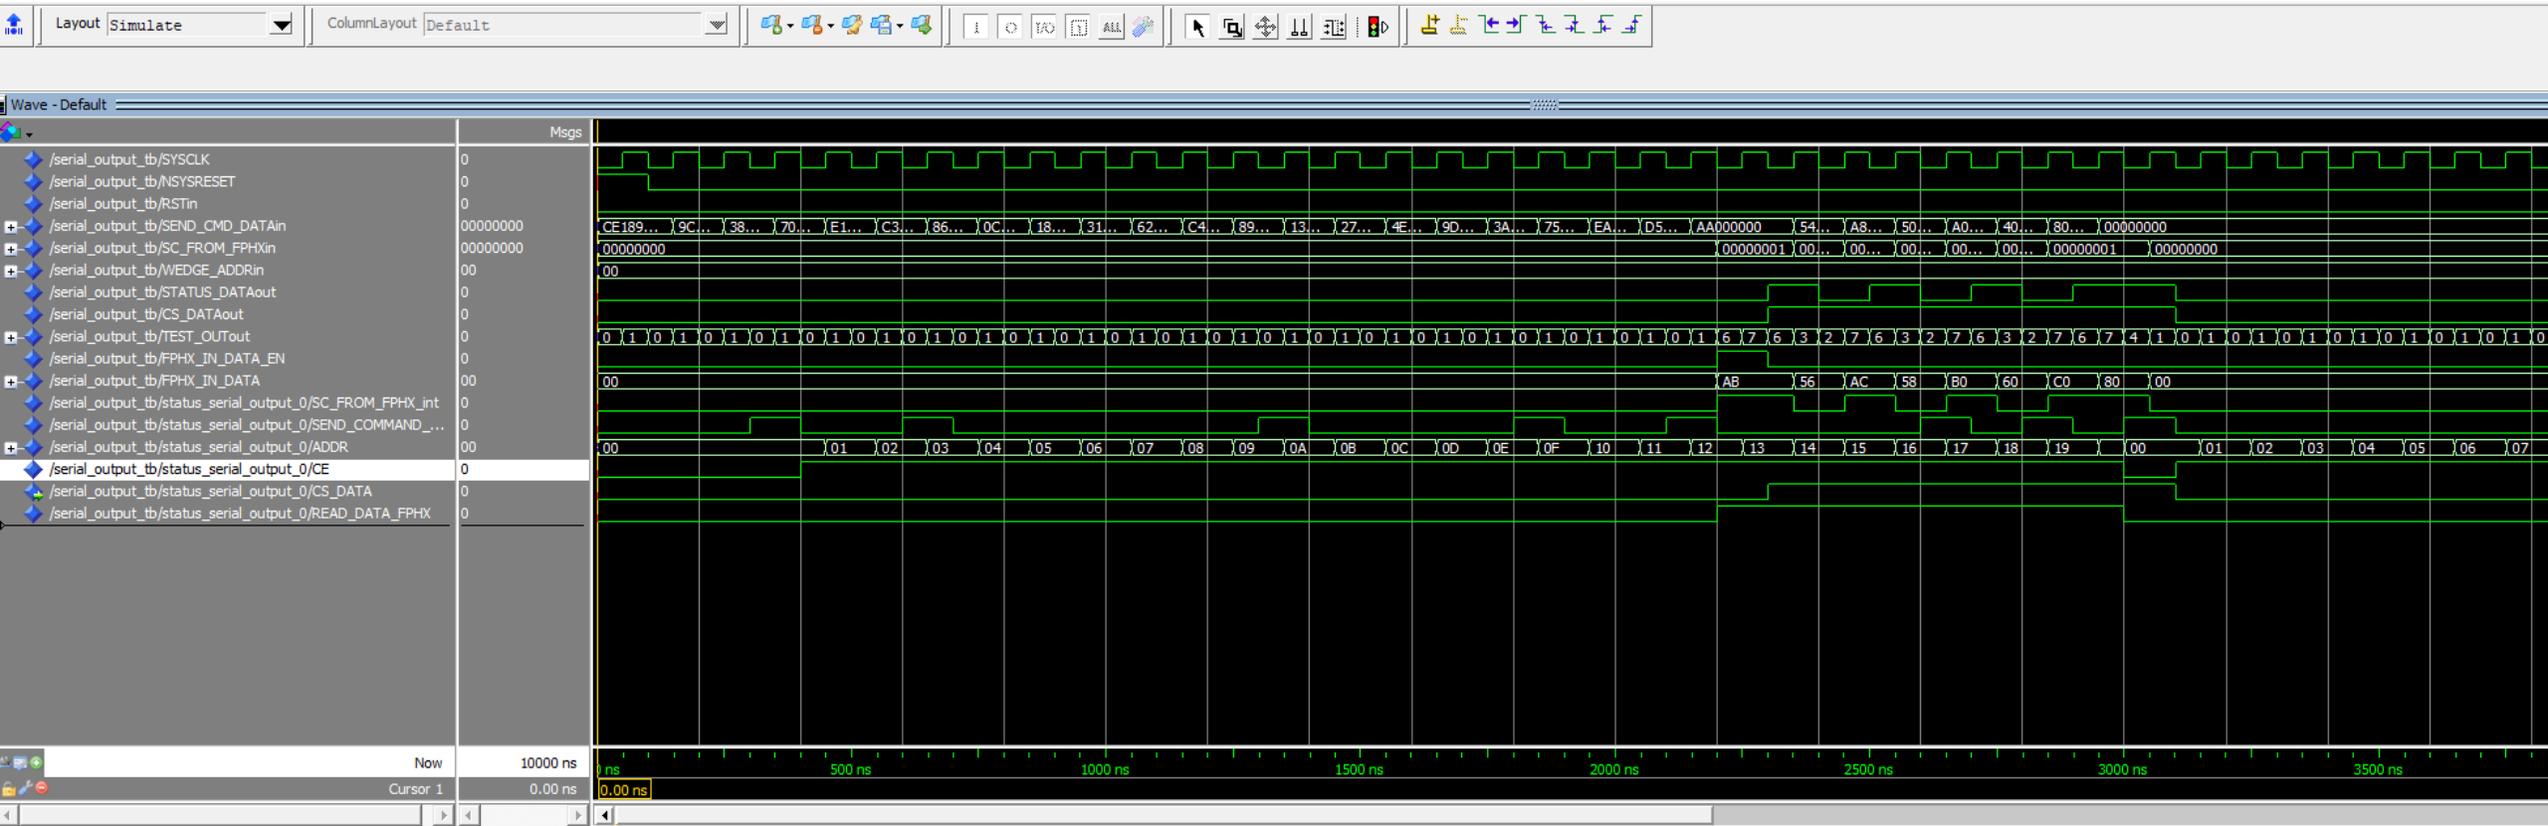
シミュレーションの結果

- リセット後、Chip1のFPHXへ、LVDS = 127のコマンドを送る
- コマンドを送って21クロック後、FPHXからの読出しデータを表示

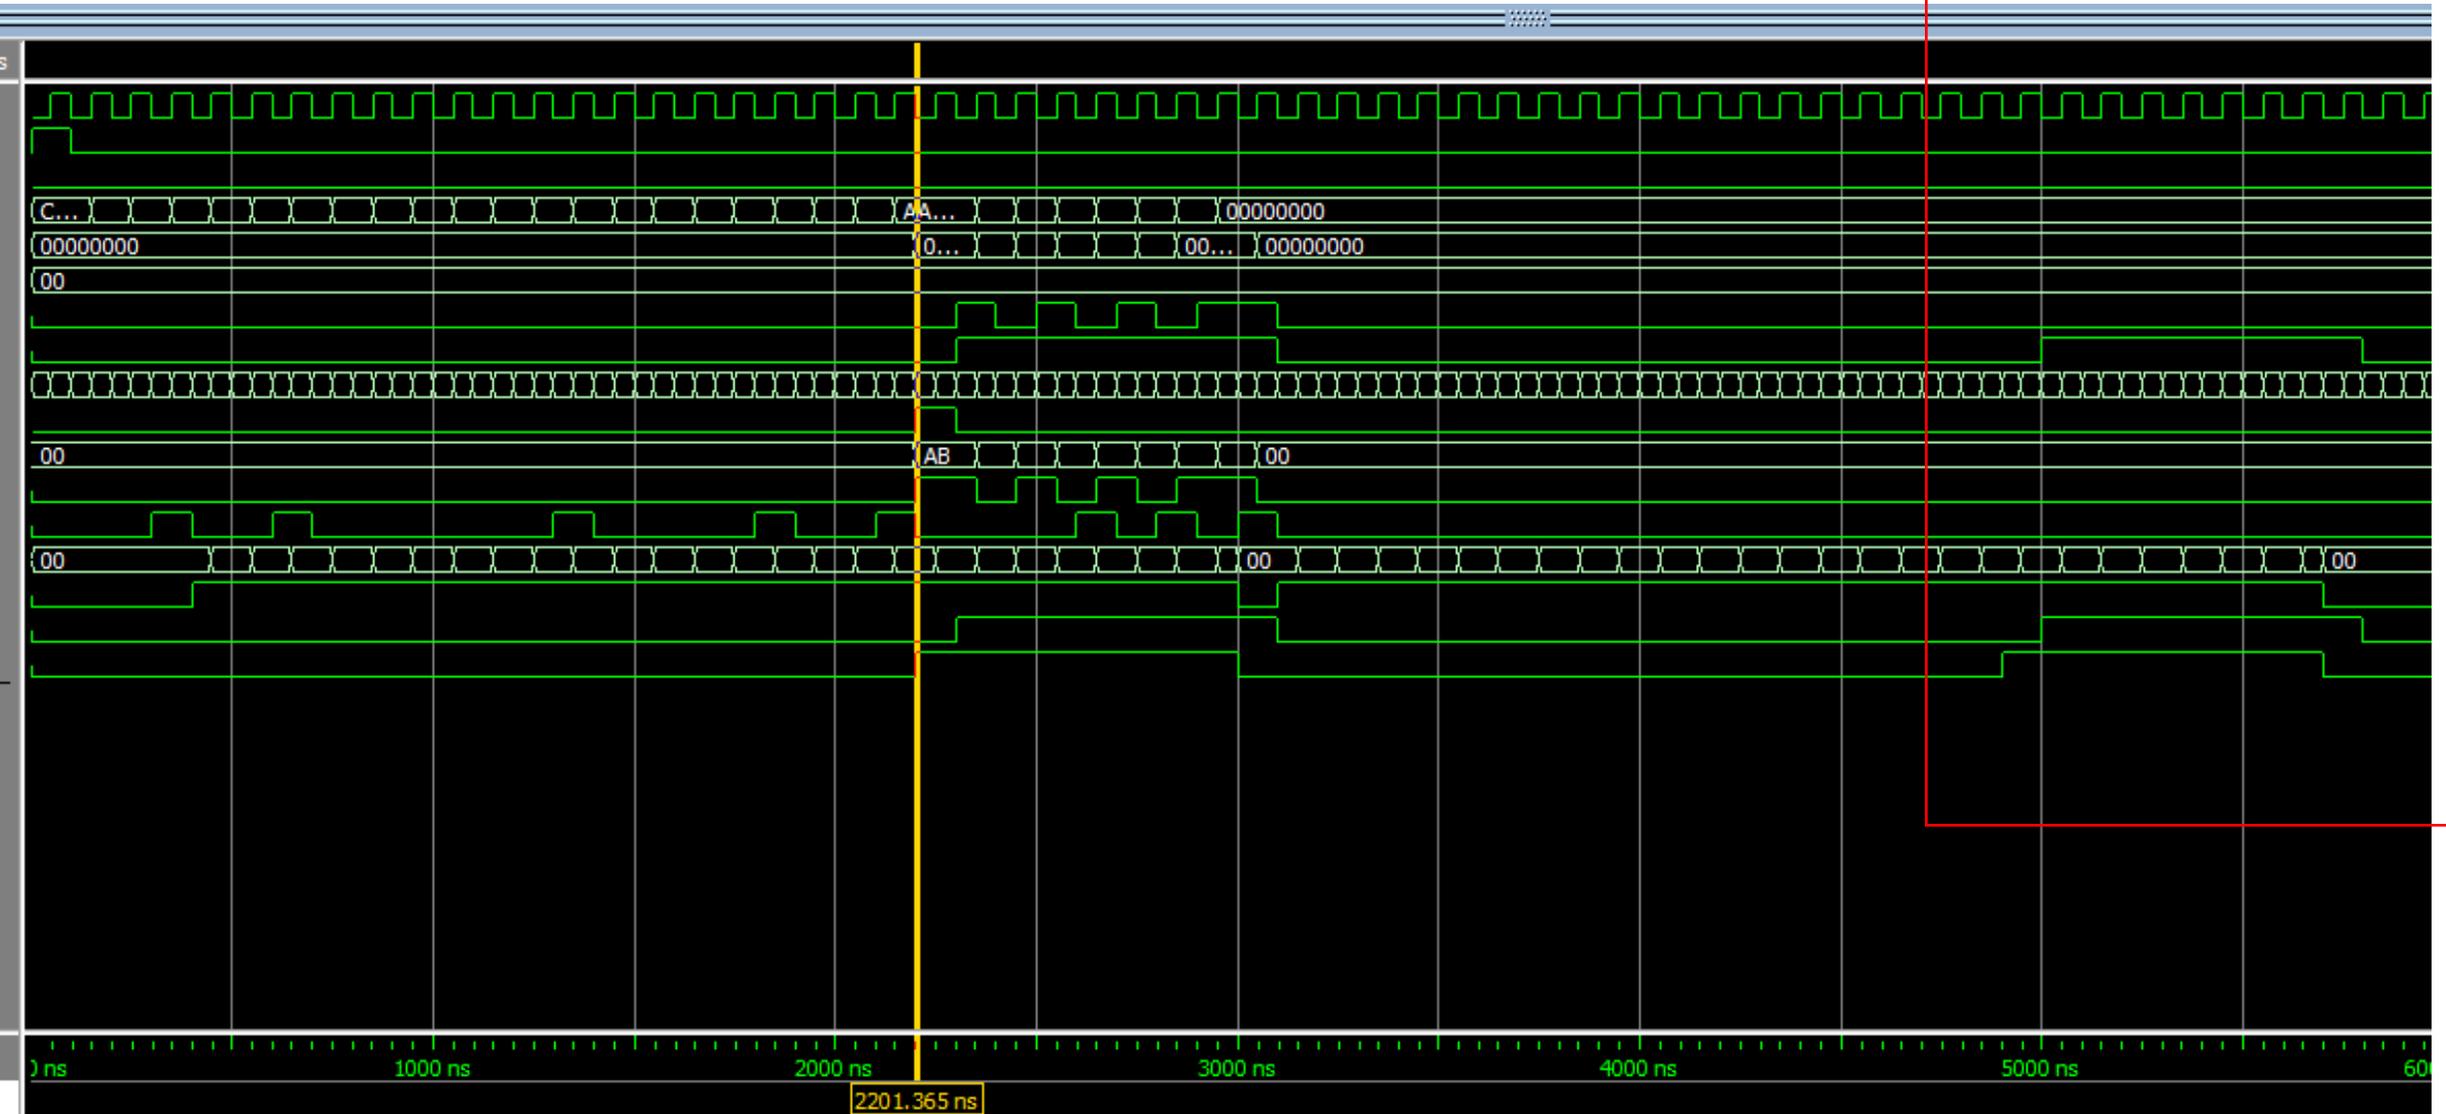
2つ目の読出しがある。

- この信号のせいで、2つ目の読出しが始まっている。

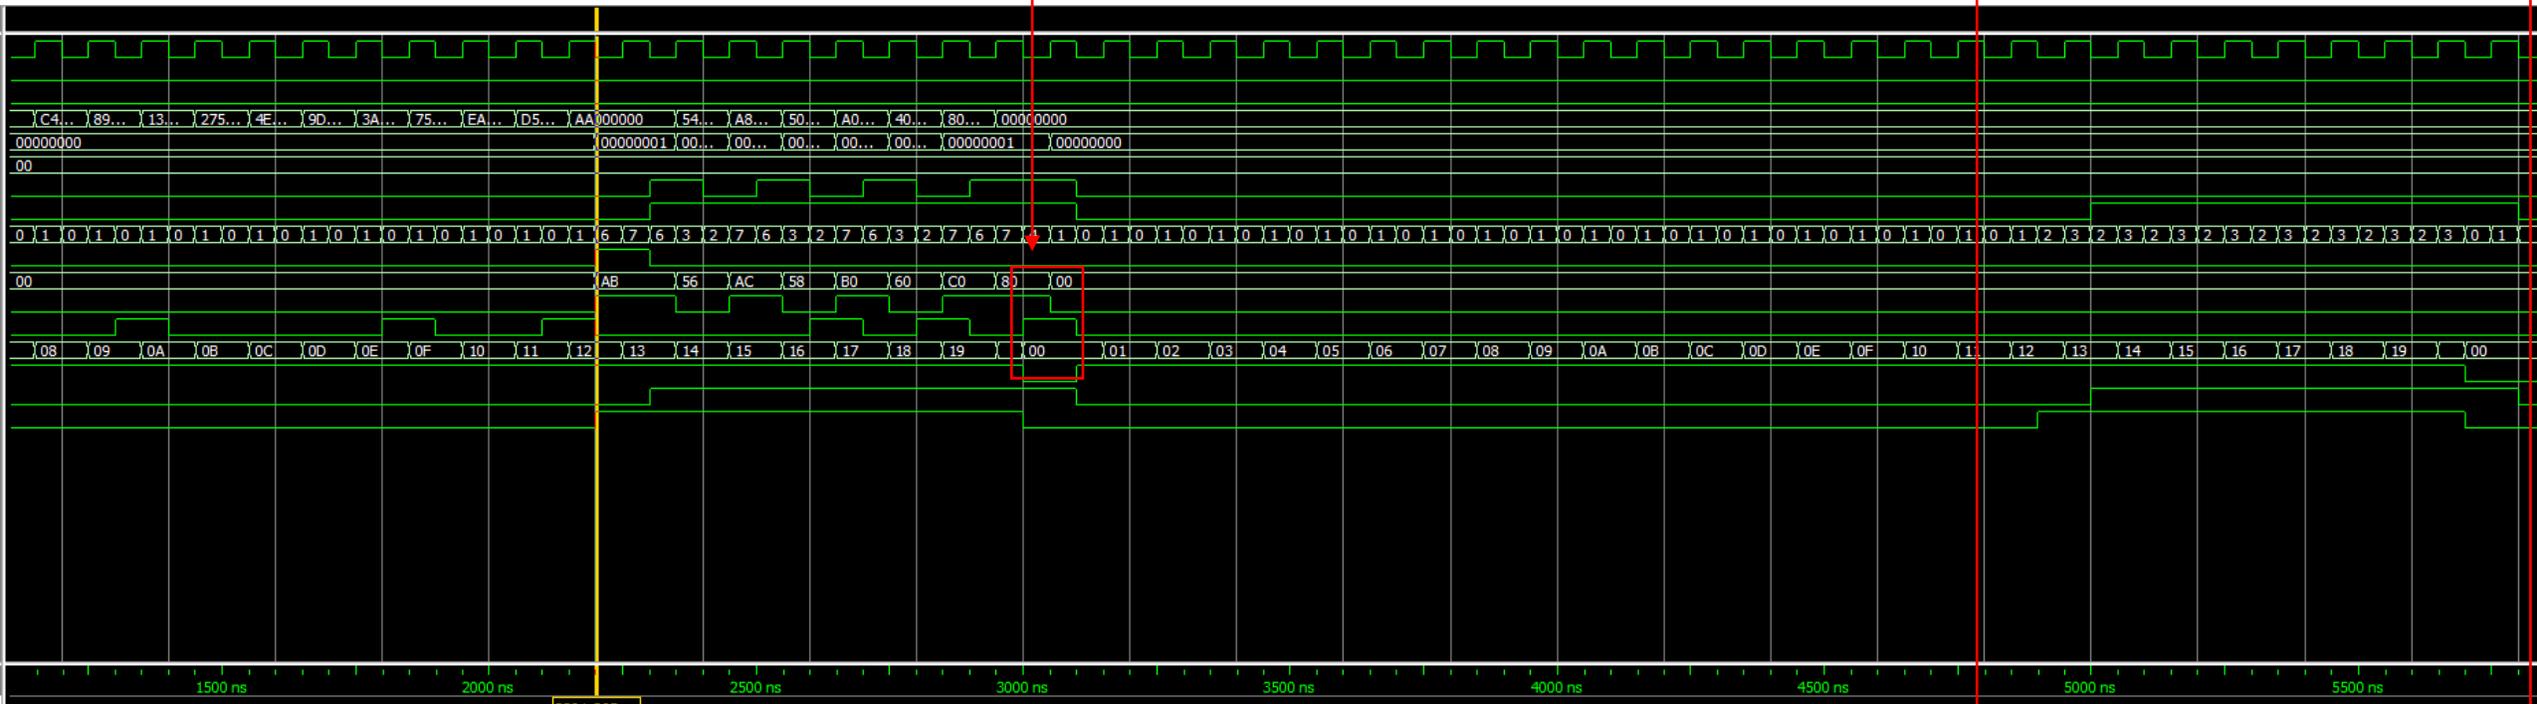
2つ目の読出しがある。

- 読出しモジュール内の待ち時間がSCコマンド長よりも短いため、1つのSCコマンドで2つの読出しを実行してしまう。

- 24clk待ち、と書いているが実際には21クロックしか待っていない。そのため、ずれが生じている
