進捗報告

柳川 隼人

クローンヒット問題

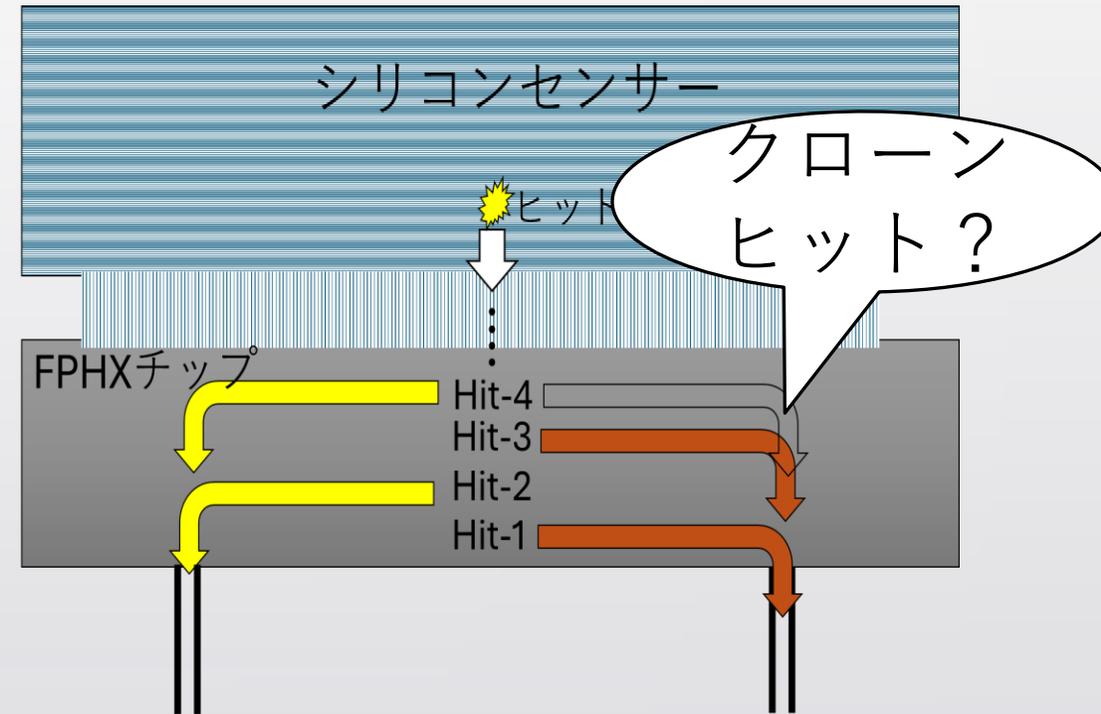
仮説A FPHXチップの不具合

- FPHXチップの出力を制御する機能の誤作動により、同一のヒットが2セットの出力ラインに同時送信されることでクローンヒットになるという仮説である。
- この場合、片方の出力ラインを意図的に断線させればクローンヒットが無くなるはずである。

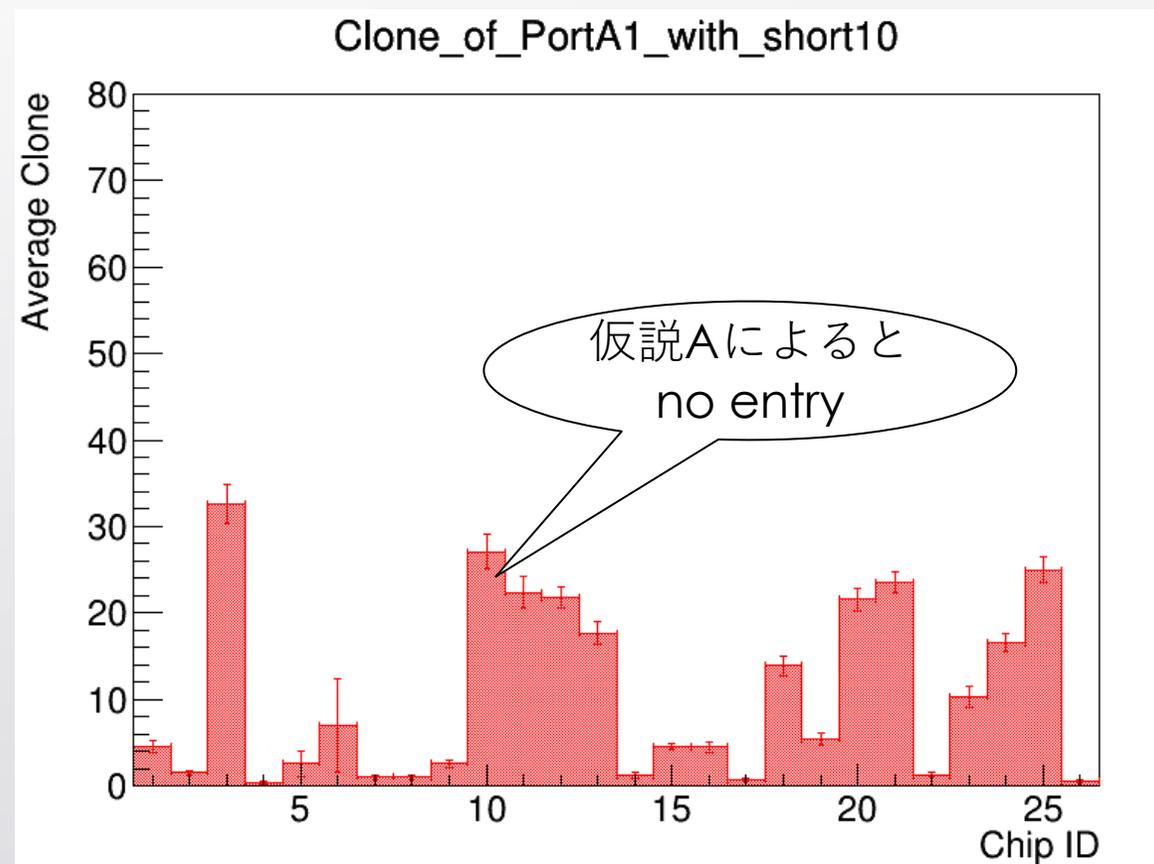
結果① 片方の出力ラインを断線させる

- 26チップあるうちのchip10に対し、片方の出力ラインを意図的に断線させて測定を行った。(Interceptionボード)
- 有限のエントリーが観測されたため、この結果は仮説Aと矛盾する。

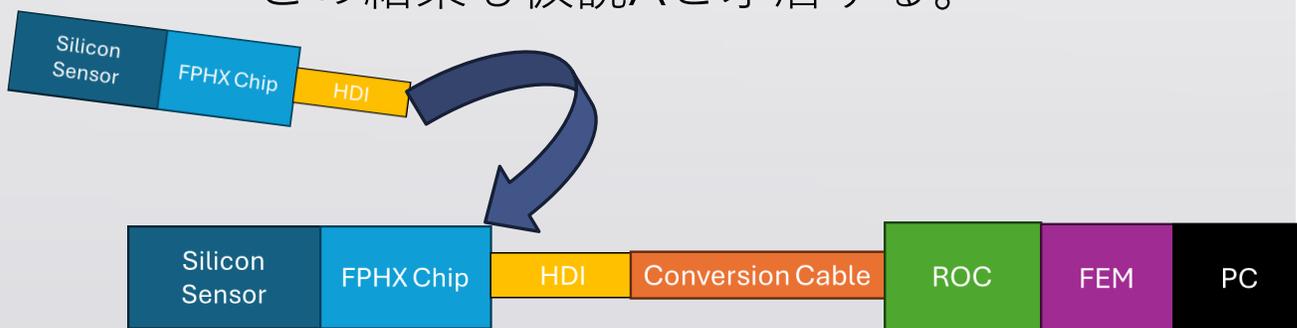
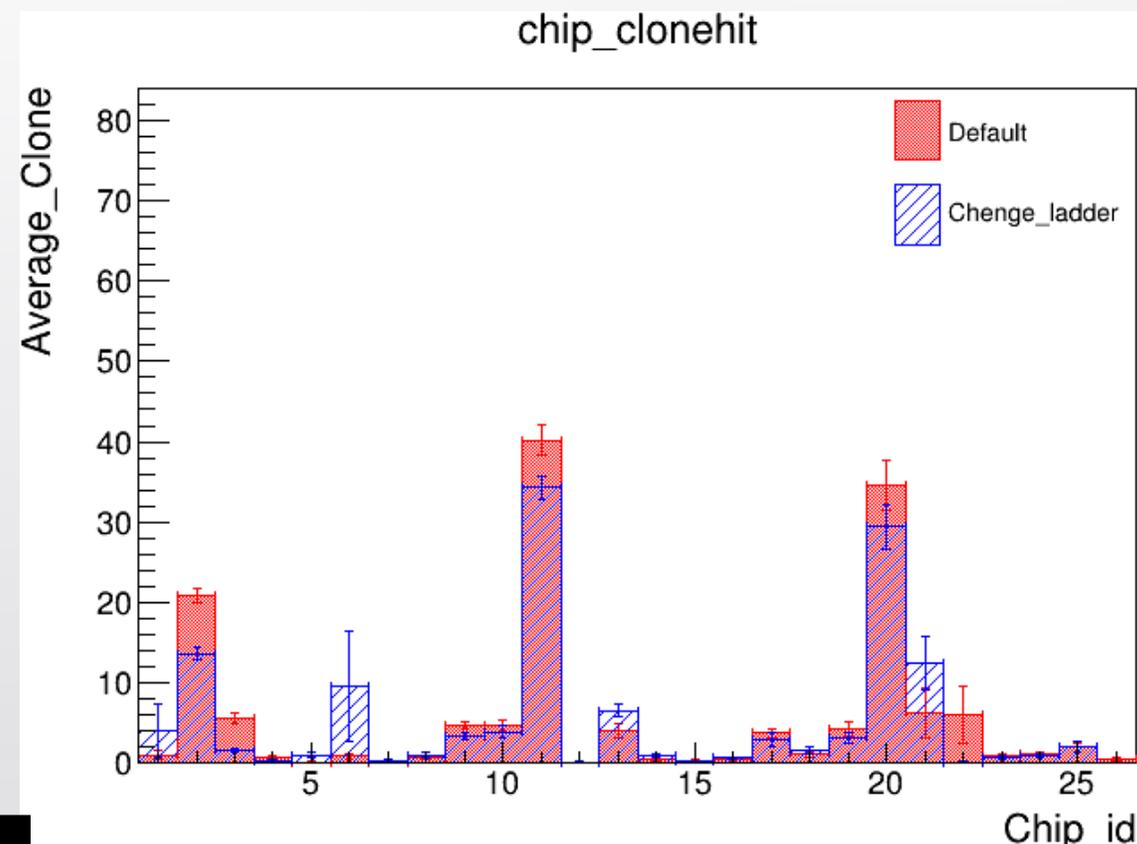
結果④ ハーフラダーの入れ替え

- ハーフラダーを入れ替えて測定を行った。
- 多少差があれど特徴の出方に相違はないため、HDIより下流の部分でクローンヒットが発生していると考えられる。この結果も仮説Aと矛盾する。

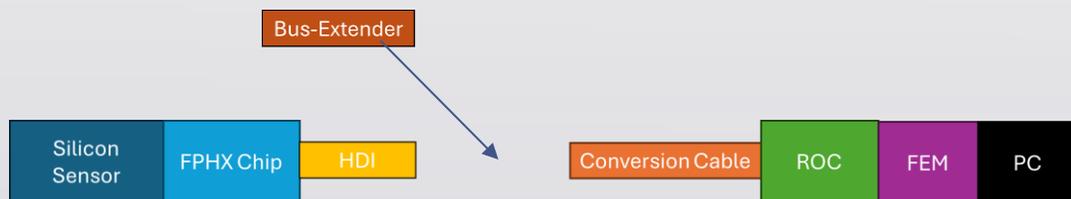
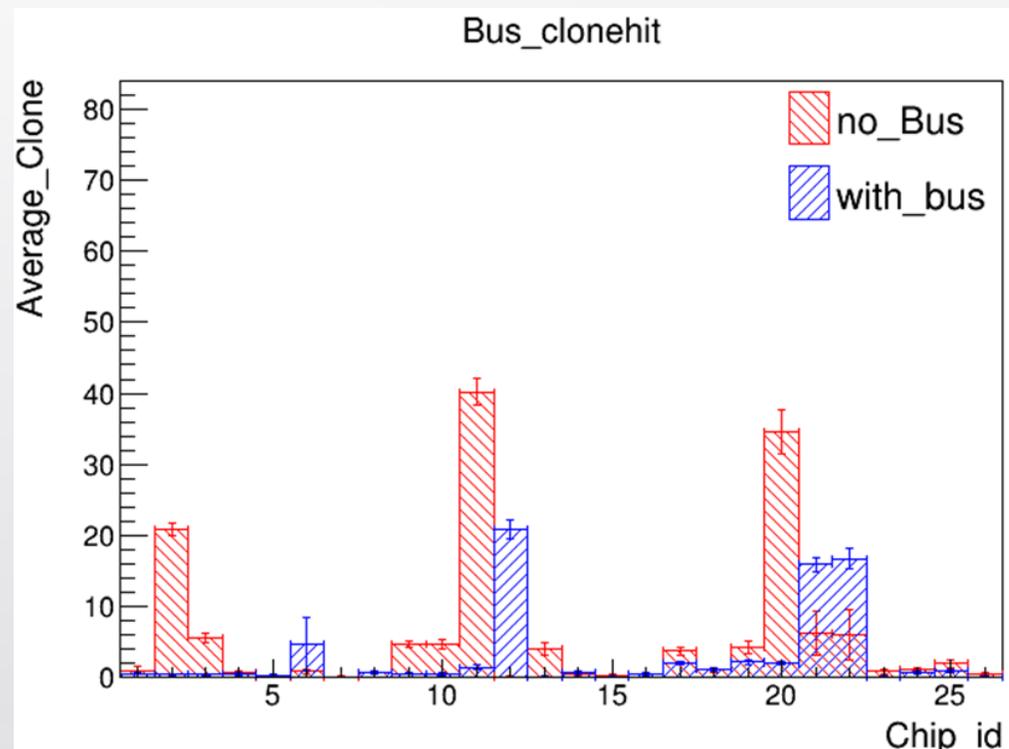
結果② 1.1m Bus-Extenderの有無

- ケーブル長の長さや接触抵抗が変わることになる
- Bus-Extenderの有無でクローンヒットの応答が変わるのは、仮説Bの反射と整合性が取れている。

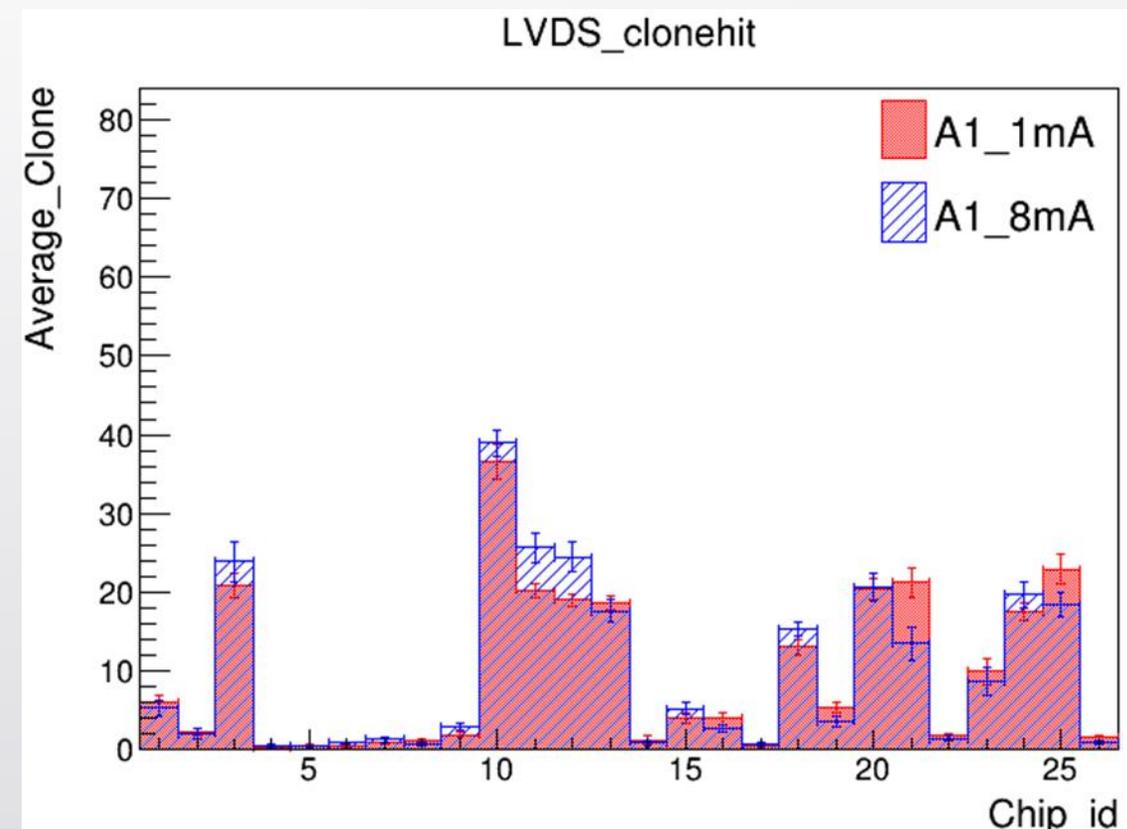
結果⑤ LVDS電流の依存性

- LVDS電流を変化させ、出力波高の変化によってクローンヒットの数が変わるか確認した。
- 結果としてクローンヒットの数は増えたとも減ったとも言えず、仮説Bと矛盾する結果になった。

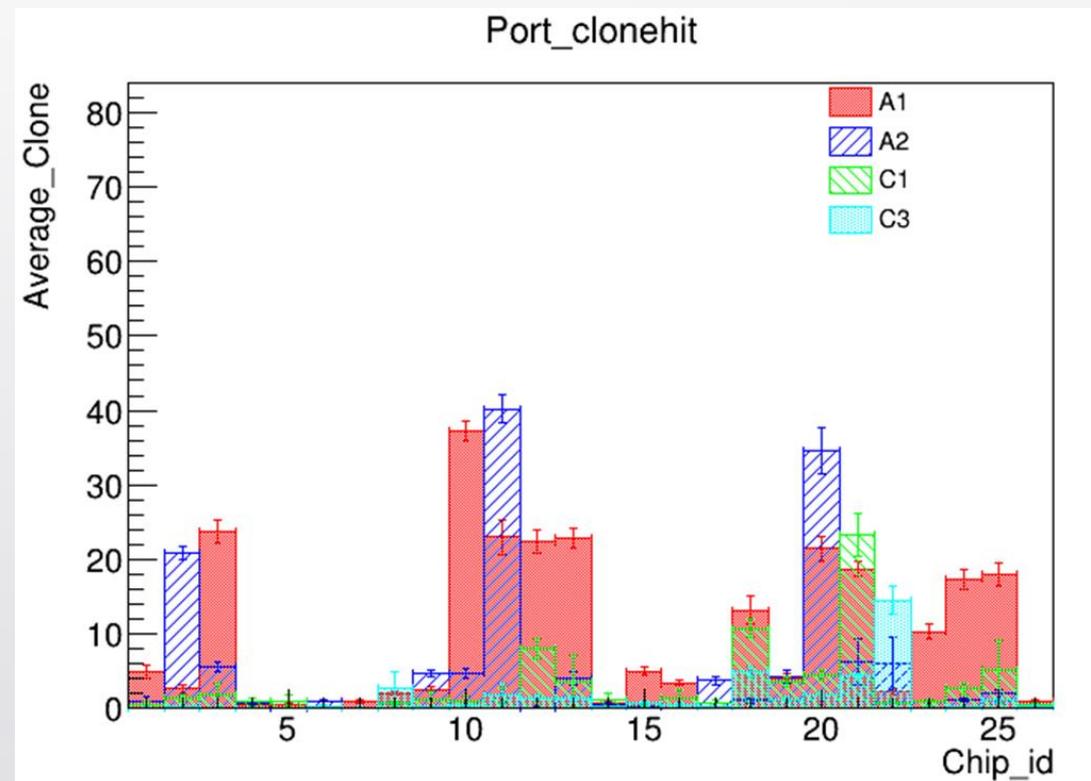
結果③ ROCのPort依存性

- 結果では、ポートによるクローンヒットの発生数が右図のように異なる。
- ROCより下流に問題がありそうだ。

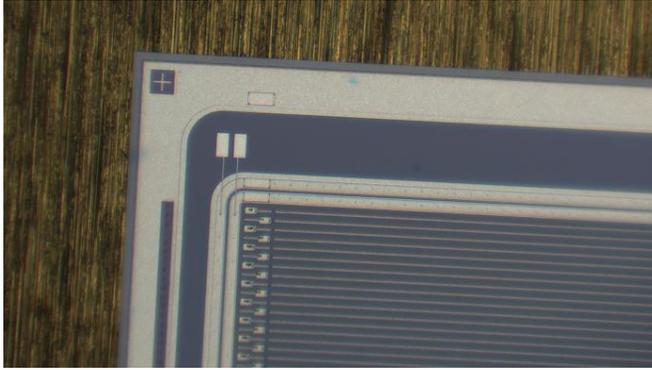
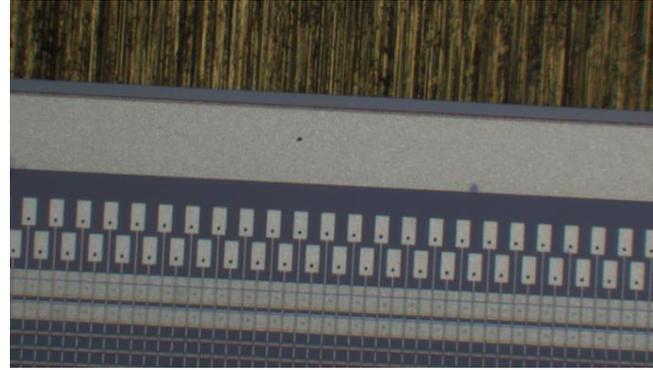
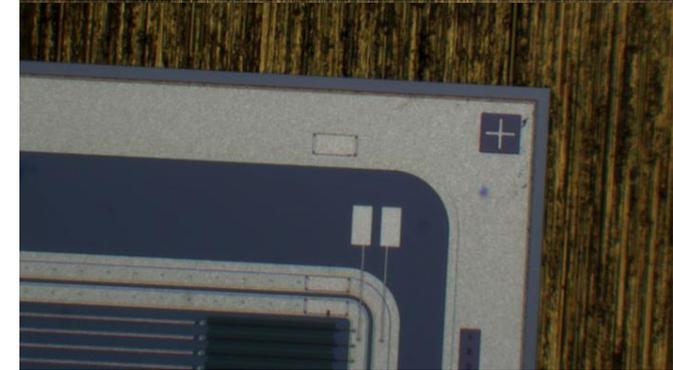
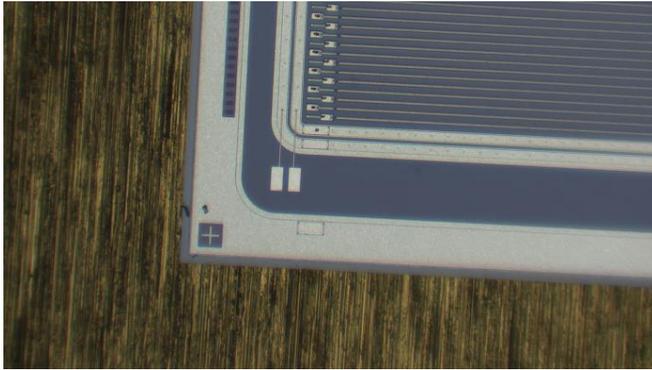
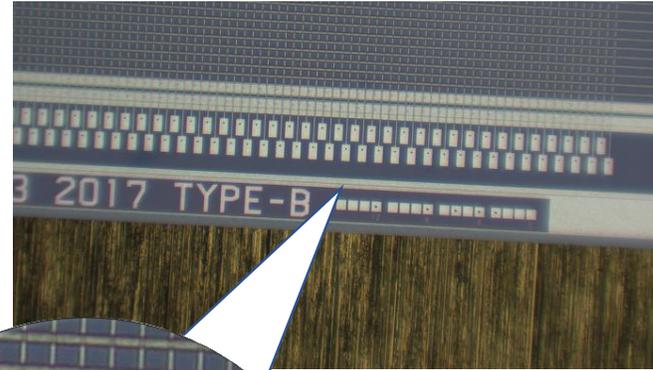
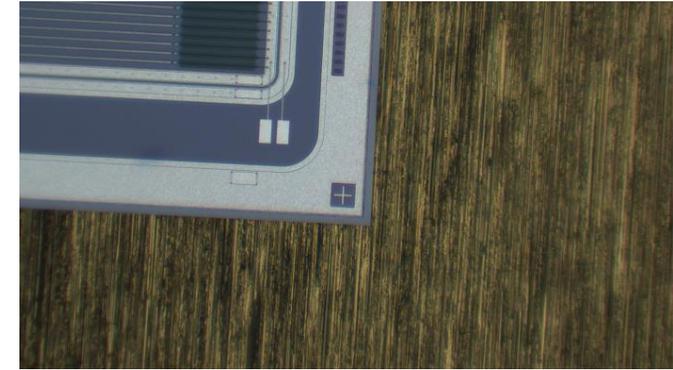
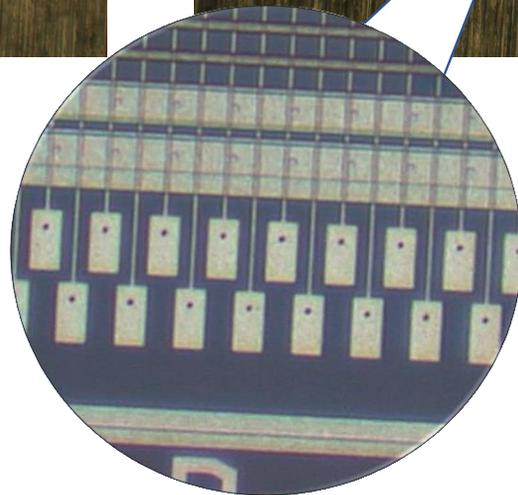
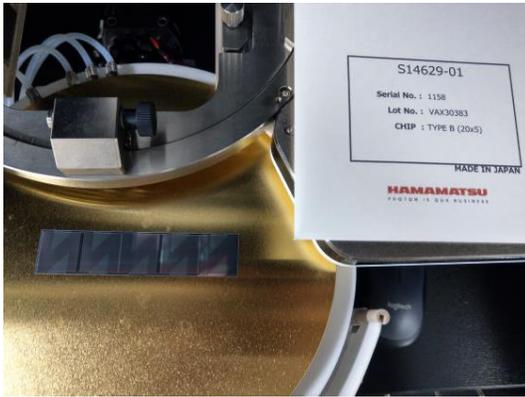
S14629-01 Type B No.1158

- We will look the edges of all sensors to sure they don't have any breaks during shipment.
- The corners and label (or any faults) of all sensors will be taken photo.
- All Type B had done.
