粗化及び剥離試験に ついて

理研/鶴田雅人

これまでの経緯

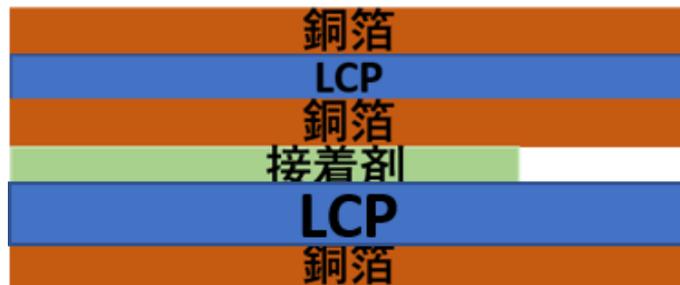
剥離試験 試験片について①

- 左表のような四種類の試験片を用意して比較実験を行った。
 - 試験片Bが前回と全く同じ条件で作ったものA1及びA2はそれに粗化を加えたものである。
 - 左下図のように積層を行った。
 - 粗化にはCZ8101という薬品を用いた。
- エッチング量は1 μ と2 μ

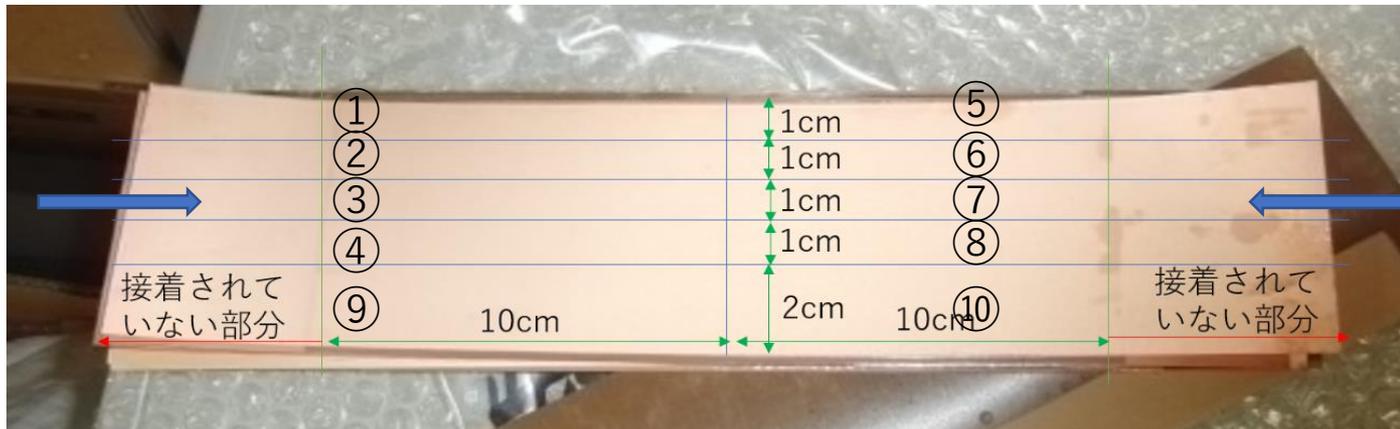
剥離試験 試験片について②

- 試験片A1～Cについて1枚ずつ下図のような試験片を作り、図のように切り分けた。
- 剥離試験は図の矢印のような方向へ行った。
- 図のように番号を振りこのうち奇数番を剥離試験に用い、偶数番は熱サイクル試験用に理研に確保しておいた。
- グラフ上では試験片の位置を下記の番号で表記する。

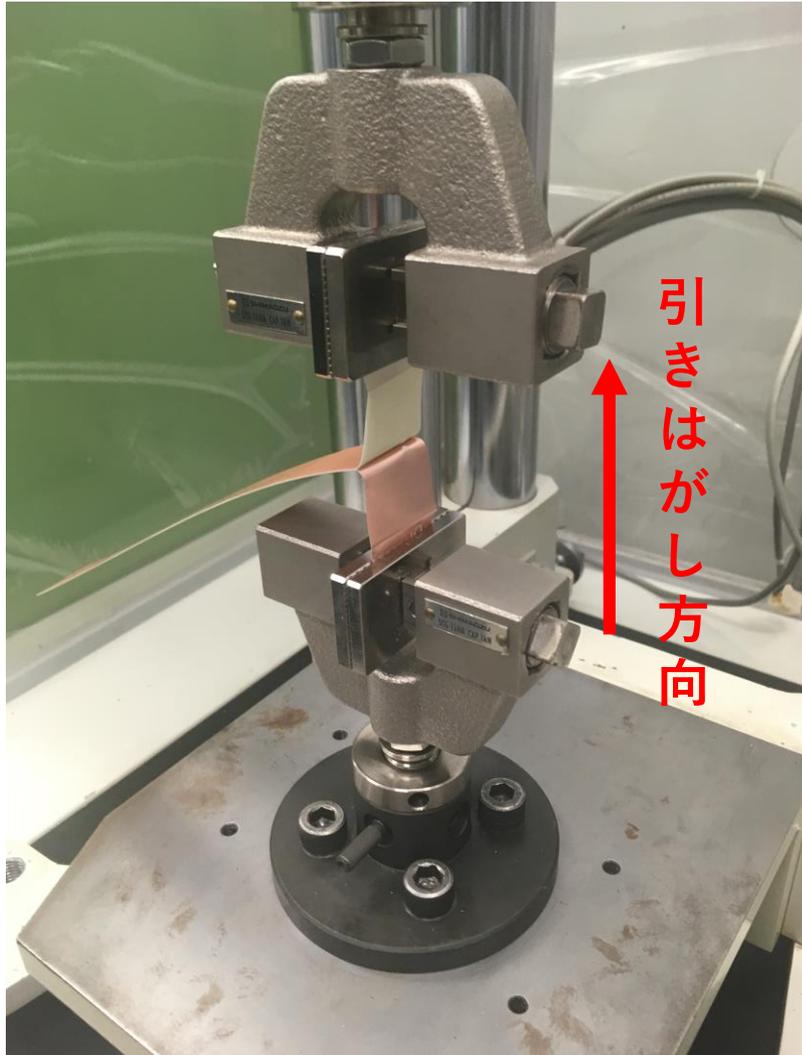
剥離試験

- テストは左図の機械を用いて行った。
- ピール距離は10cmである。
- 10分かけて剥離試験を行った。
- 期待する剥離のイメージは下図のようである。

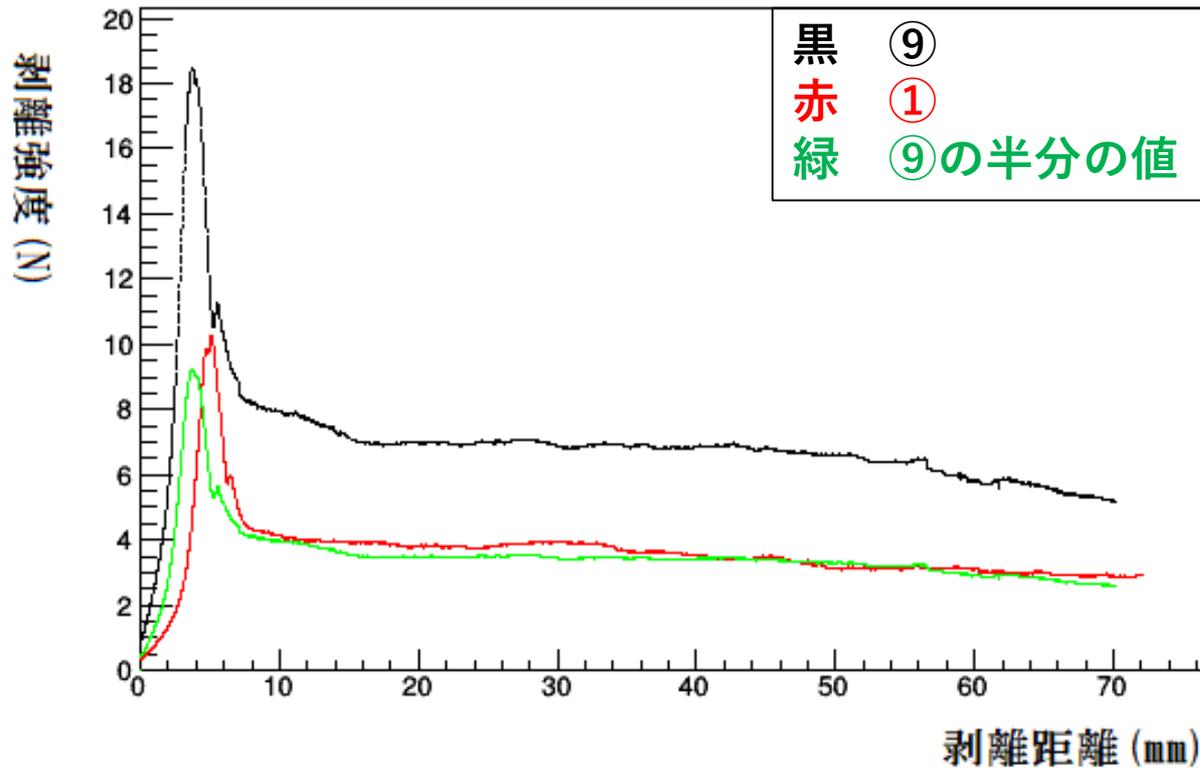
剥離試験結果 試験片A1①

- 測定結果は上図のようになった。
- 剥離強度が下降している部分は次ページの写真のように銅箔が割けて細くなっている。

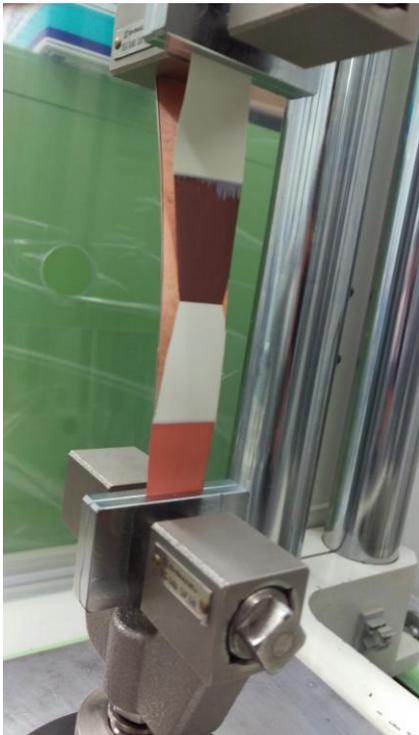
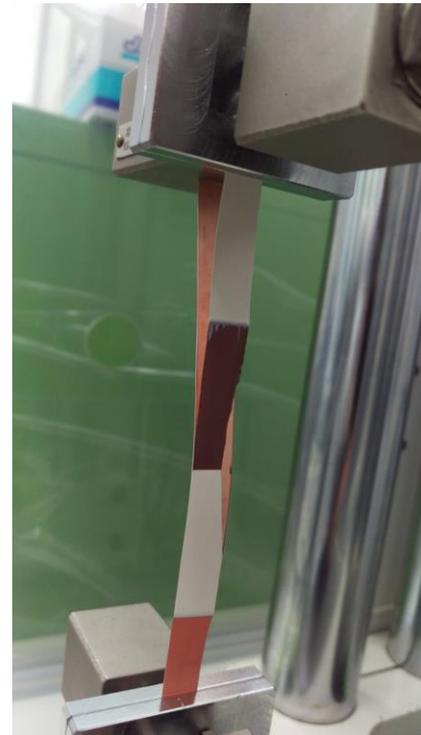
剥離試験結果 試験片A1②

- 剥離面は図のようになっていた。
- どちらもLCPと銅の面が剥がれているように見える。

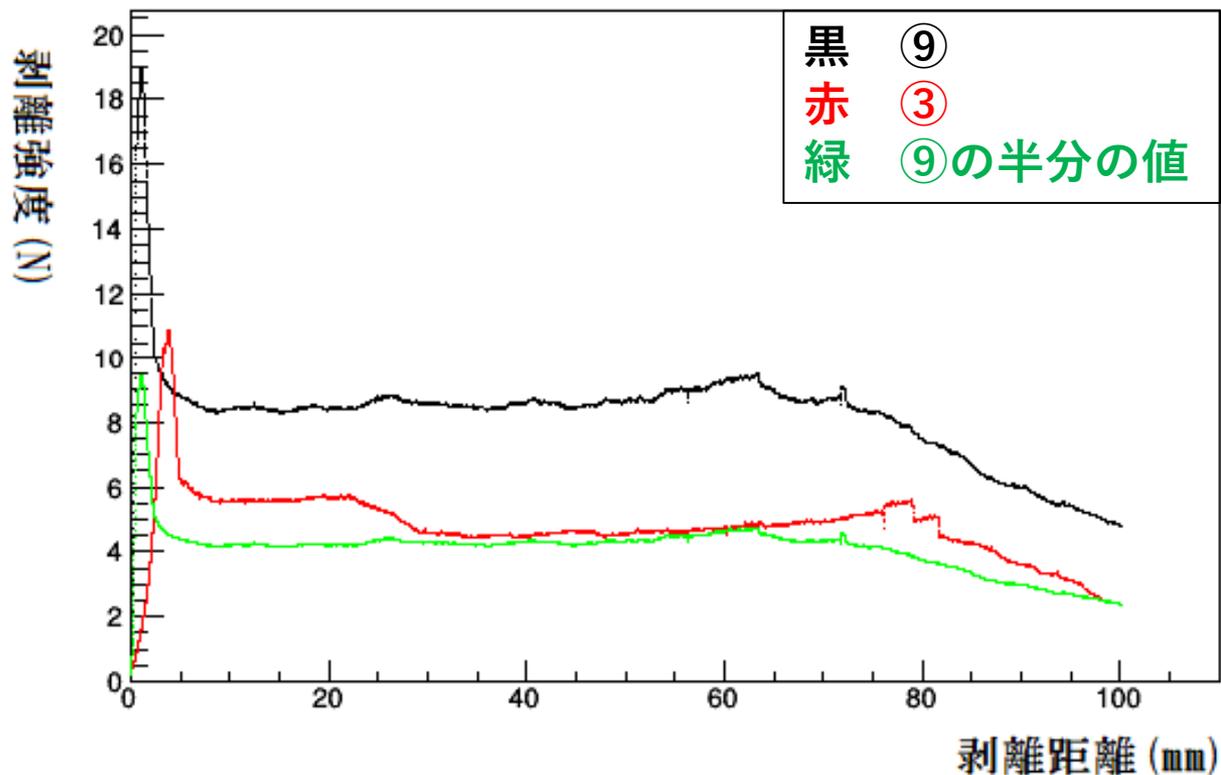
剥離試験結果 試験片A2

- 測定結果は上図のようになった。
- 剥離強度が下降している部分は次ページの写真のように銅箔が割けて細くなっている。

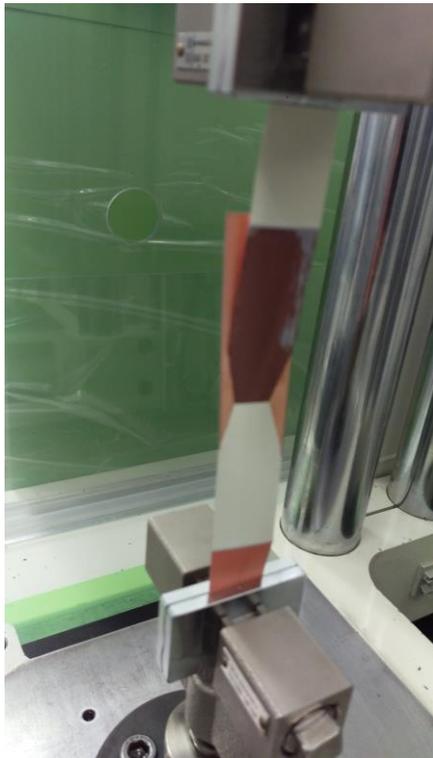
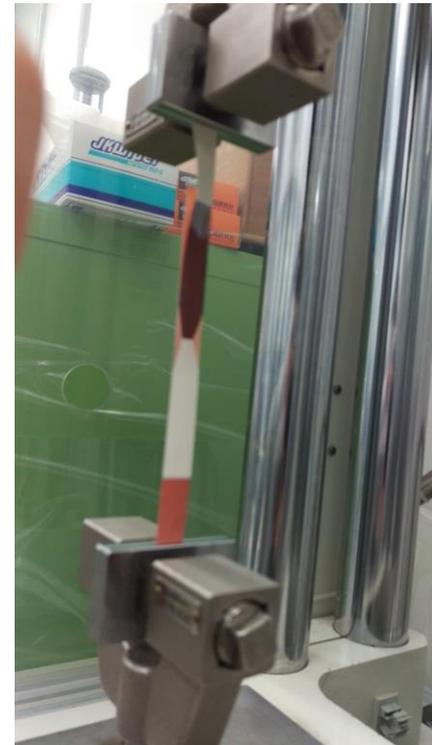
剥離試験結果 試験片A2②

- 剥離面は図のようになっていた。
- **A1**と同様に**LCP**と銅の面が剥がれているように見える。

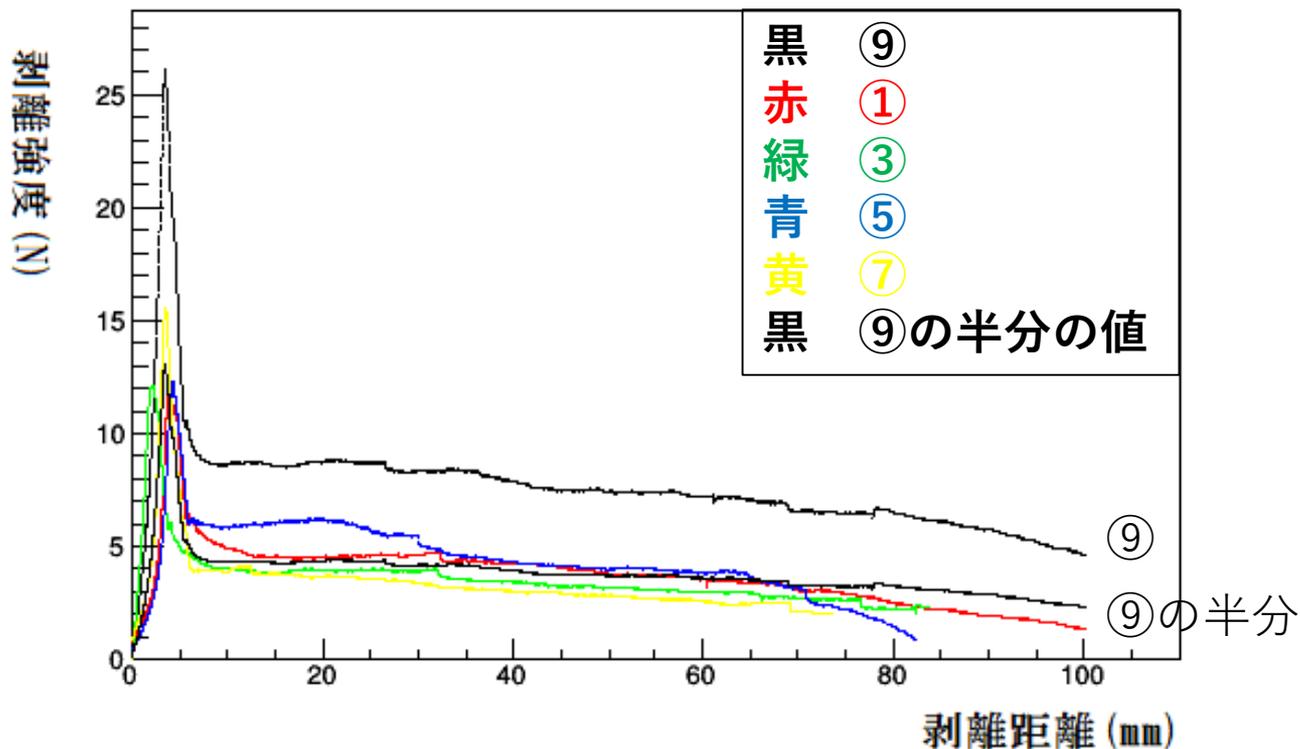
剥離試験結果 試験片B

- 測定結果は上図のようになった。
- 剥離強度が下降している部分は次ページの写真のように銅箔が割けて細くなっている。

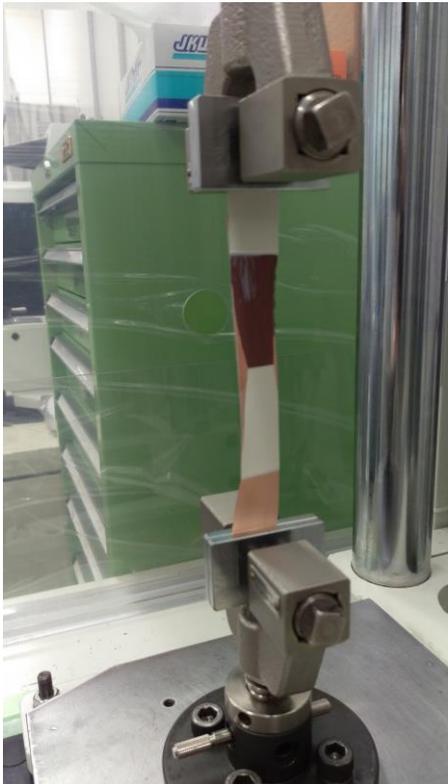
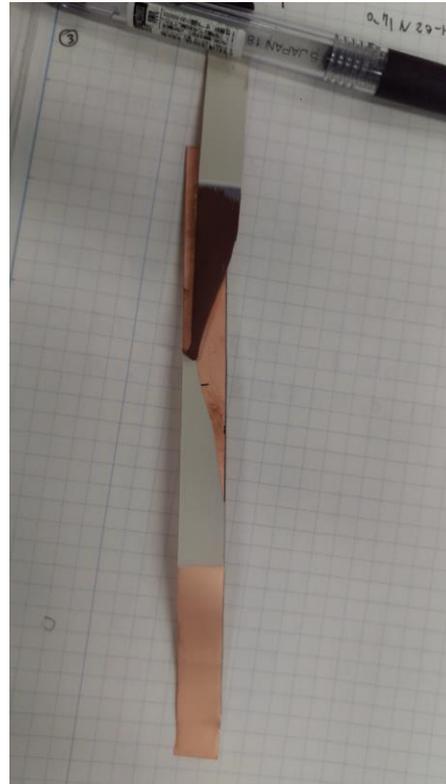
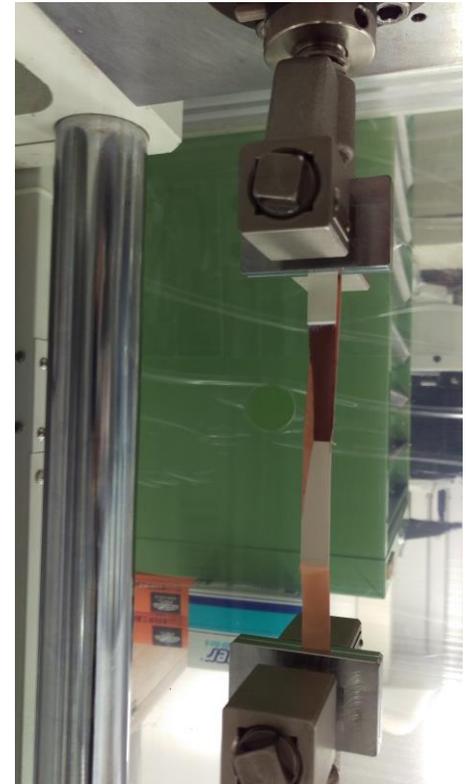
剥離試験結果 試験片B②

- 剥離面は図のようになっていた。
- Cにおいても同様にLCPと銅の面が剥がれているように見える。

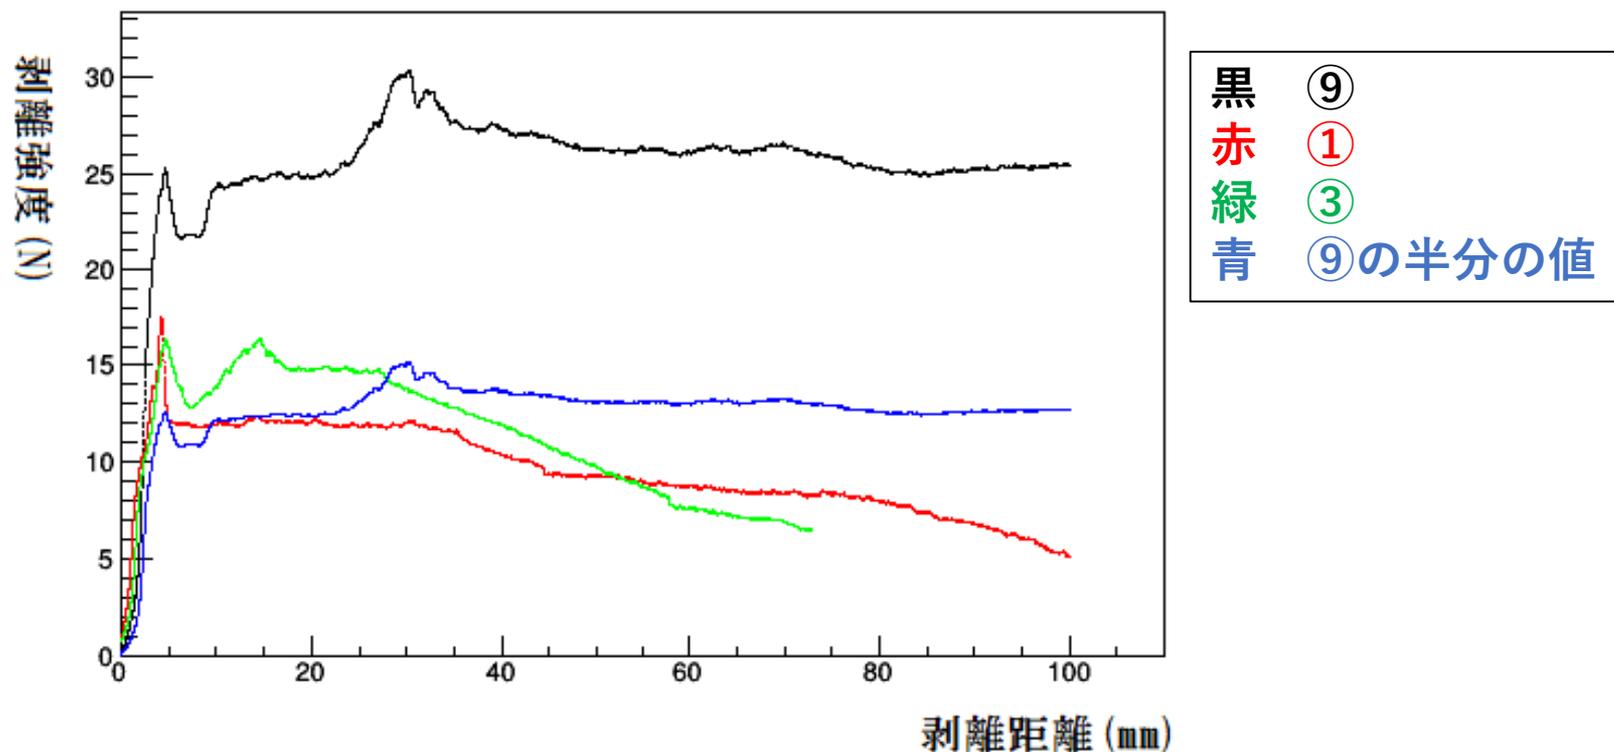
剥離試験結果 試験片C

- 測定結果は上図のようになった。
- 剥離強度が下降している部分は次ページの写真のように銅箔が割けて細くなっている。

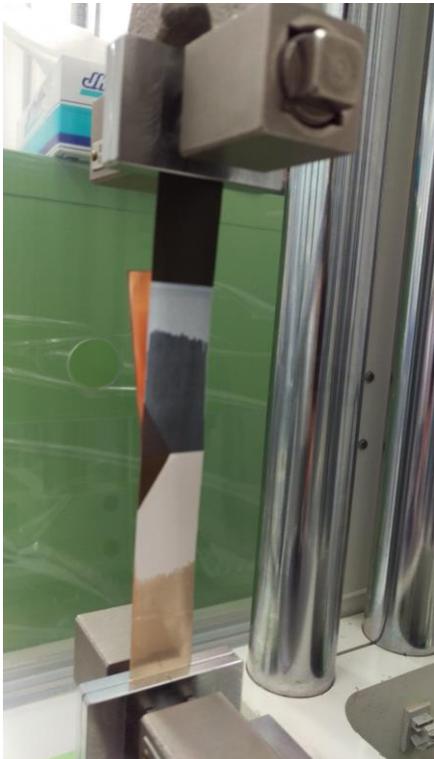
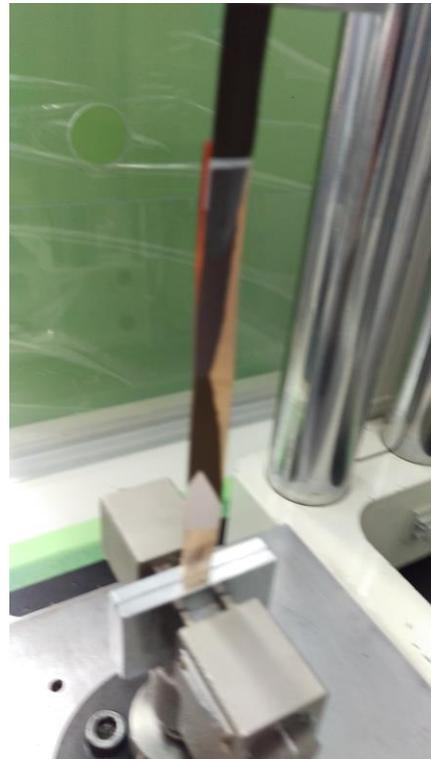
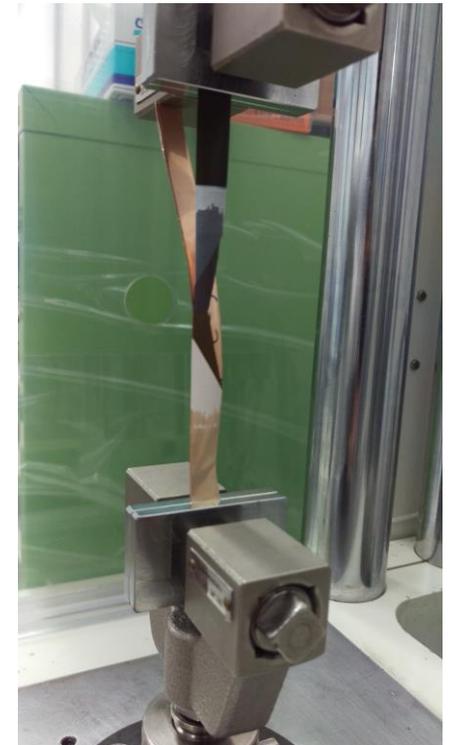
剥離試験結果 試験片C②

- 剥離面は図のようになっていた。
- これも同様にポリイミドと銅の面が剥がれているように見える。

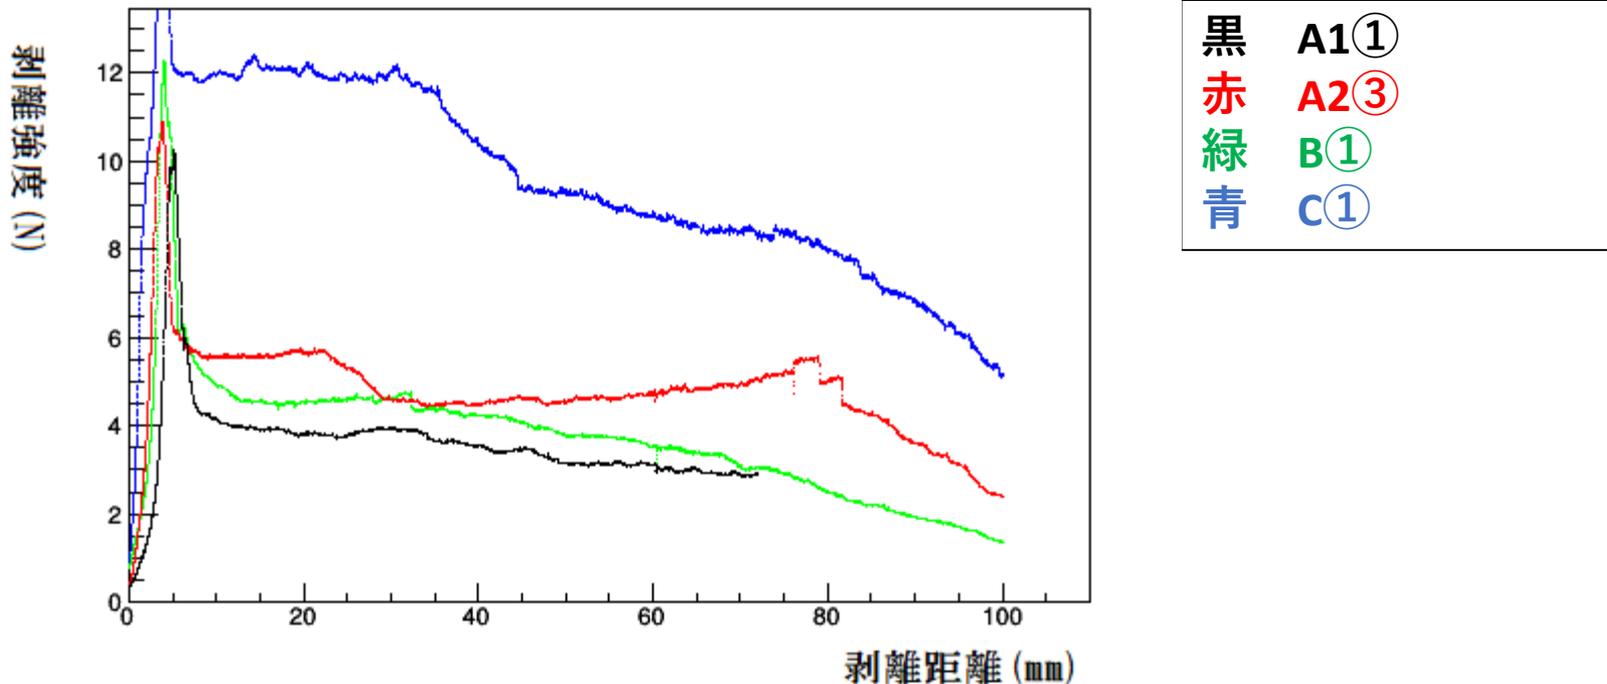
剥離試験結果 試験片比較

- 試験片A1～Cの①について比較した。(A2は①ではなく③を測定してしまったので③)
- カプトン以外は同じ剥離強度になっている
→LCPと銅の面で剥がれたため素材の強度か？

- 下図のように全ての試験片で剥離面がLCP（ポリイミド）と銅の部分で剥離したため粗化の強度は確認できなかった
 - グラフより銅-LCP間は剥離強度8Nのため接着剤-銅間の強度が前回の6Nより高い可能性がある。
- ポリイミド-銅間とLCP-銅間の剥離強度を比較すると前者の方が倍近くある。
 - 強度が足りなければLCP-銅間の強度を上げる必要がある
 - 粗化は直接樹脂に行うことはできない為他の方法が必要
