進捗報告

20190208 INTT meeting

奈良女子大学

ノイズ評価

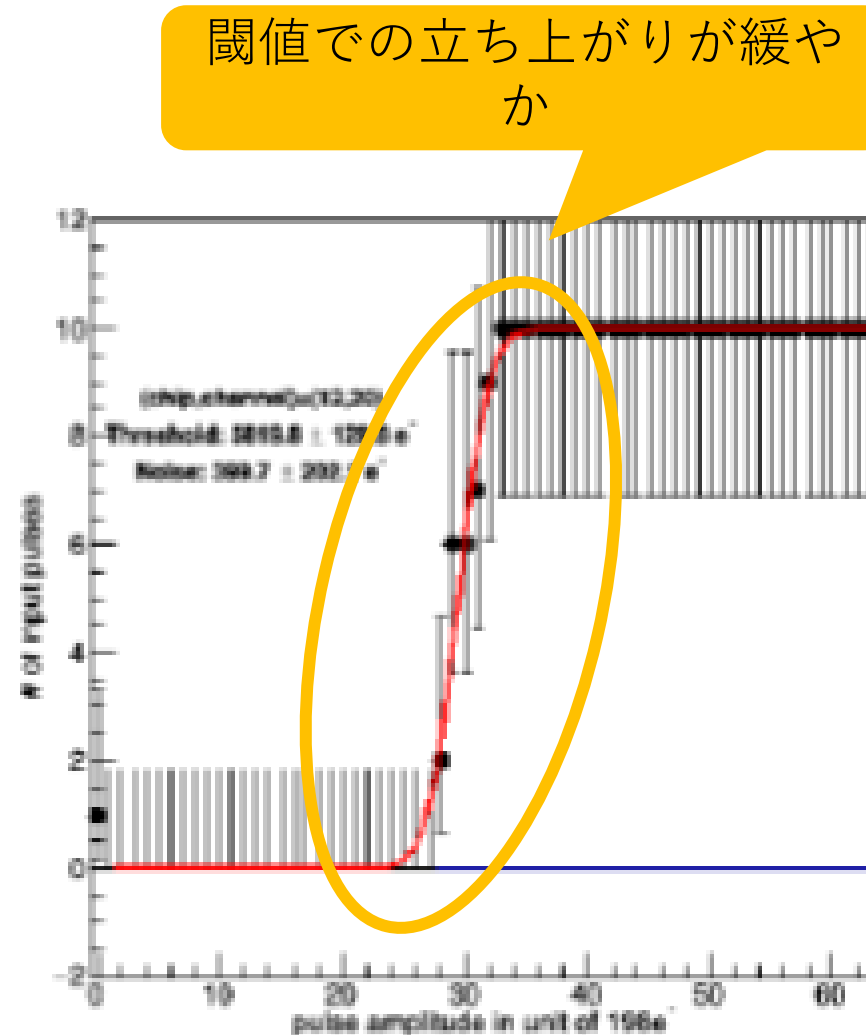
各パルス高あたり20発のキャリブレーションパルスがchip毎に打ち込まれる事を利用する。理想的には入力電圧に対するADCの反応は閾値で鋭く立ち上がる。しかし実際にはノイズなどの影響で少し緩やかな立ち上がりとなる。また、本読み出し回路ではADC0閾値以下のdataは収集されない。その為、パルス高別のentry数を見ることでADC0におけるノイズの影響の閾値の変動を見ることが出来る。

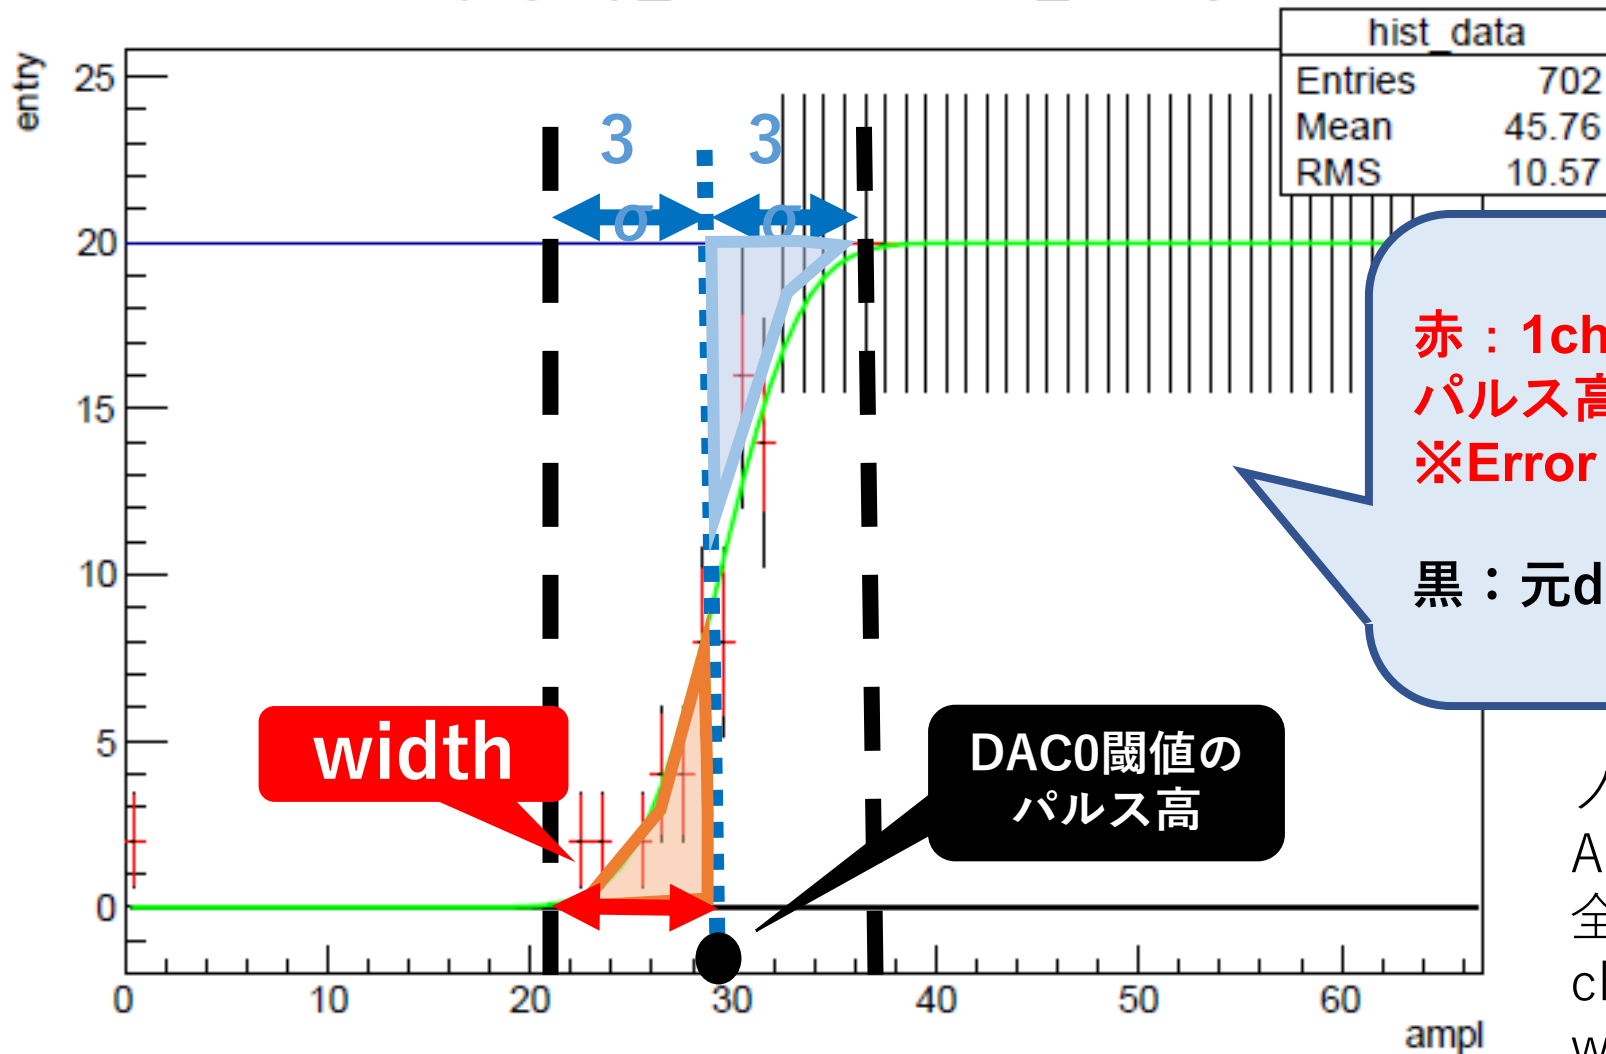
ampl {chip_id==1 && chan_id==0}

ノイズが分布している
Amplitudeの幅をwidthと呼び、
全chip全
channel($26 \times 128 = 3328$)の
widthの分布からノイズ評価を

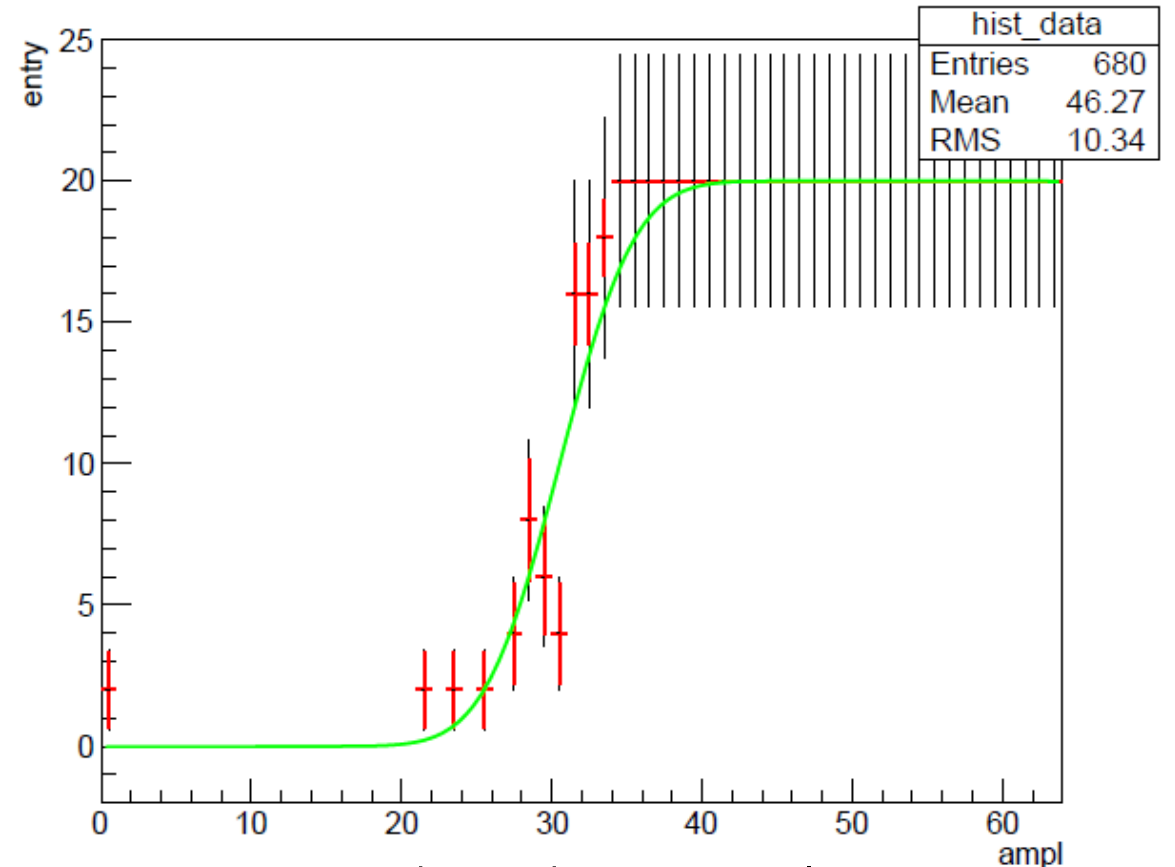
width=11

chip_id 4 channel

123

1chip1chanごとの分布をみて確認した結果、確かにwidthは分布のとおりであり、ヒストグラムは正確であるといえる。

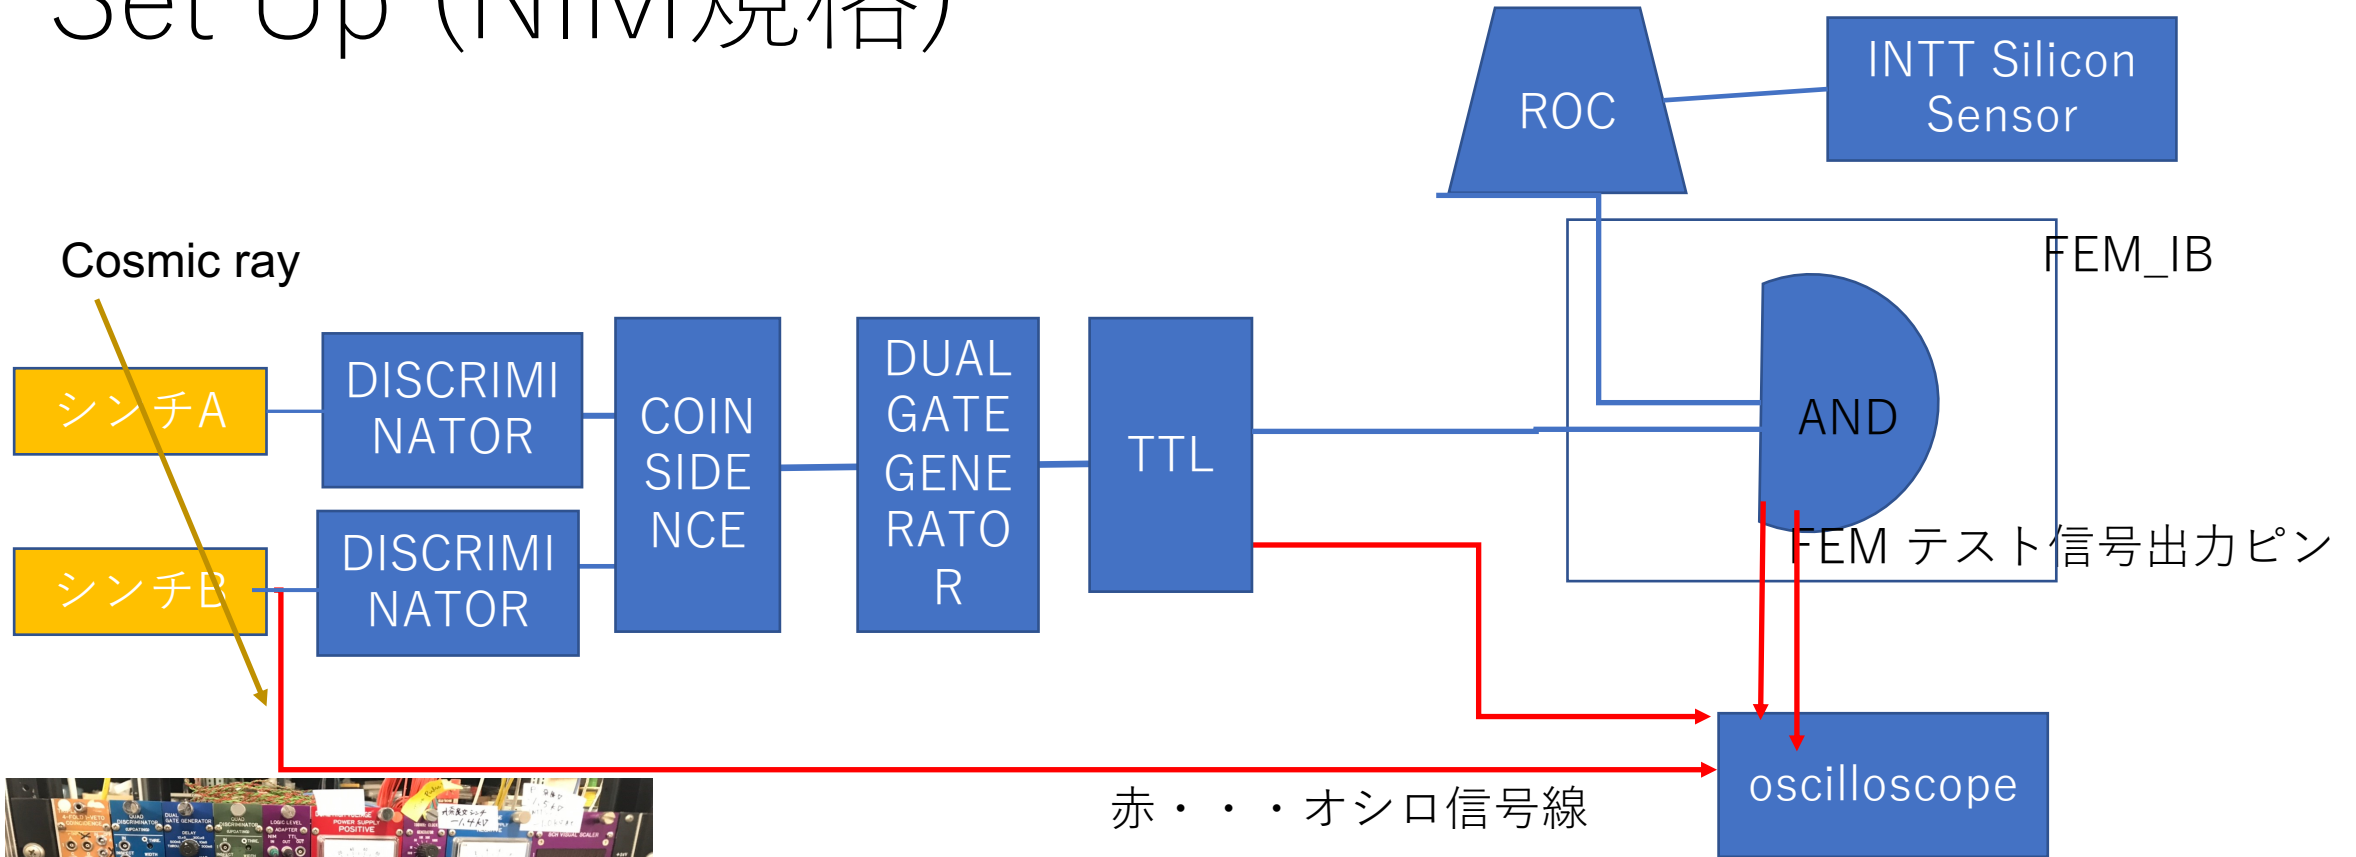
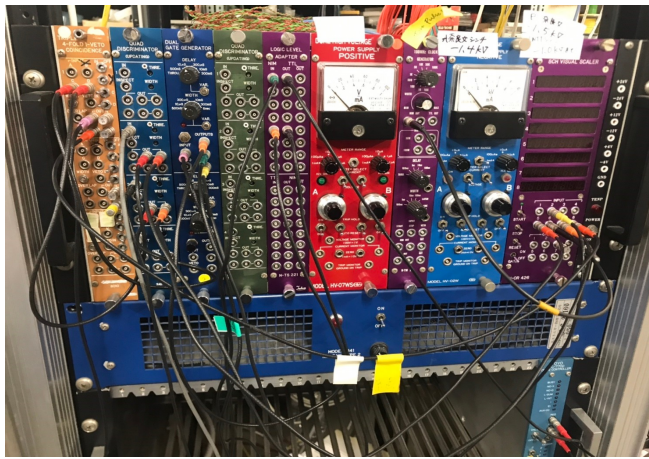
Set Up (NIM規格)

赤・・・オシロ信号線

使用装置

NIMモジュール

海津製作所 **TRIPLE** 4-FOLD 1-VETO Coincidence

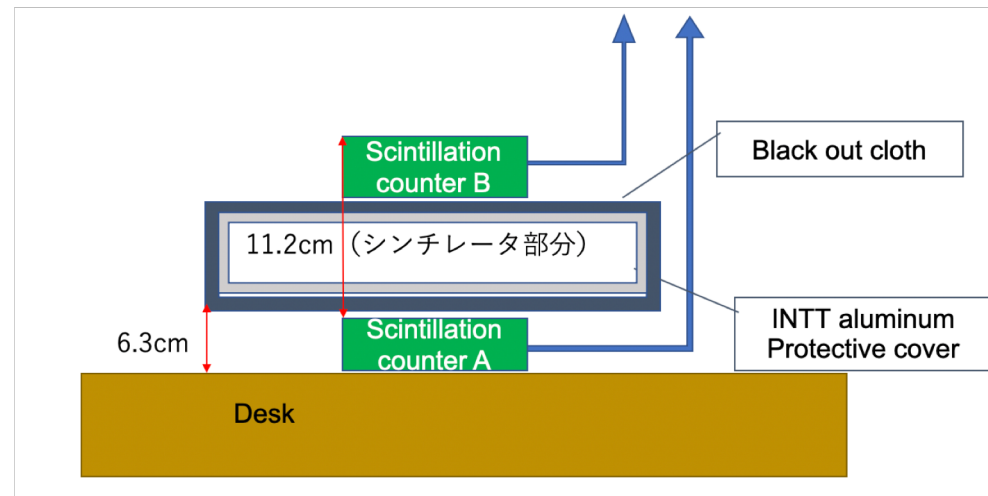
シンチレーションカウンタ
実際に使用したINTTmoduleはL2

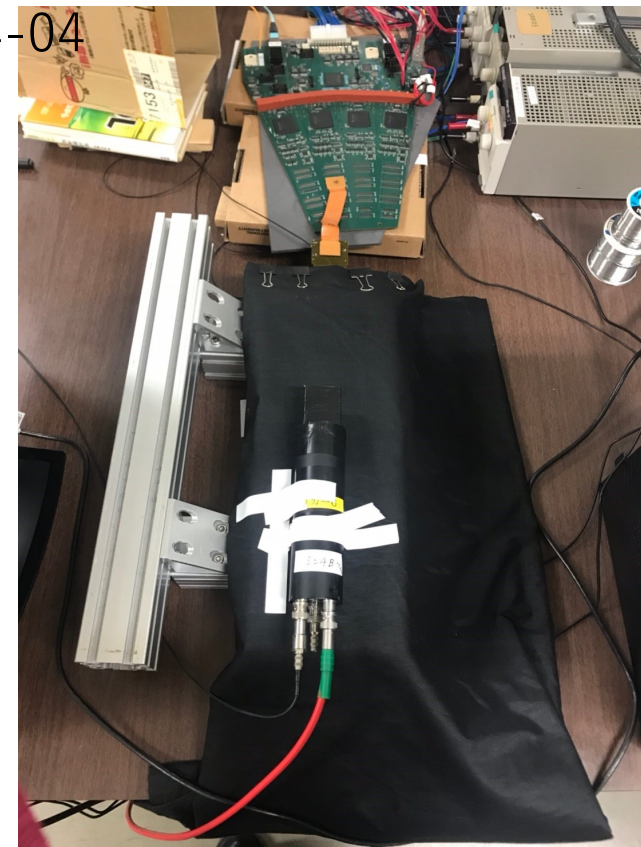
キャリブレーションテスト

- 奈良女シンチB（シリコンの上側）に設置。

chip_id 1,2が出ないが、その条件下で測定を行なった。

およそ半分のentry数が全くentryがなくなっているの

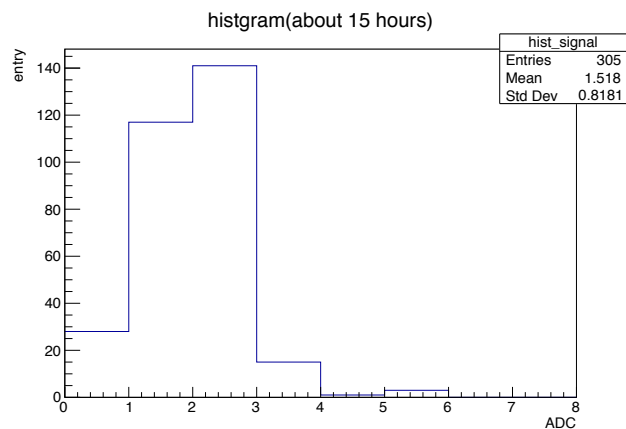
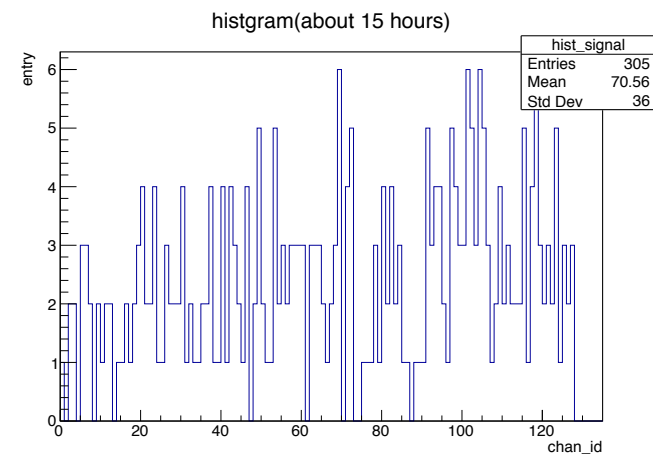
シンチ 2 台の外部トリガー (約 15 時間)

DAC 7 などに混入していたノイズが減少。
ADC値の分布傾向に大きな相違はなし。
トリガーが複数あることで、entryのchipの
分布領域を狭めることができる。

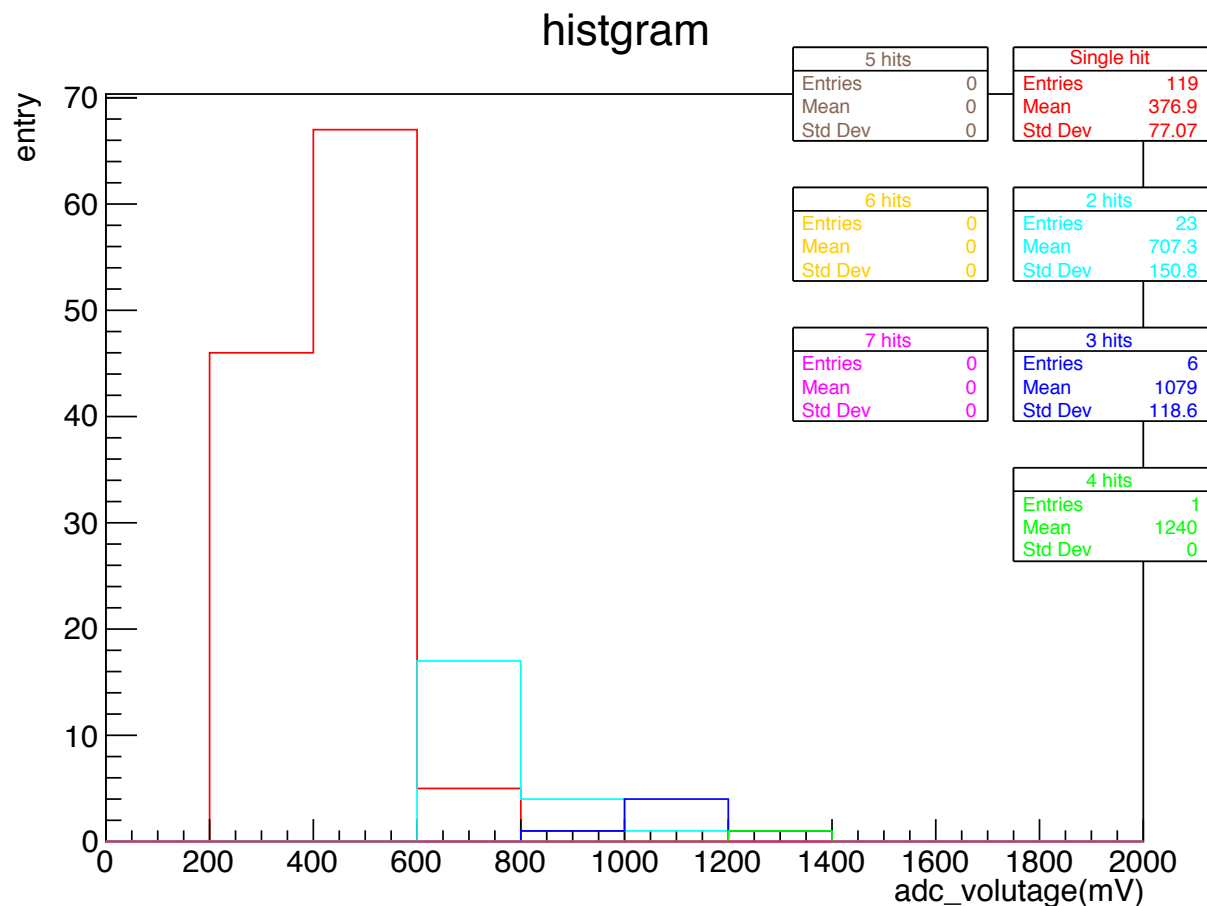
2台シンチありの宇宙線測定（10時間）

1eventのentry数、その個数別にシリコン中でおとしたエネルギーを電流パルスの値で示す。（検討中）

63%がシングルヒット。

シングルヒット損失値平均:376.9mV

Channel数が5以上にまたがったエントリーなし。

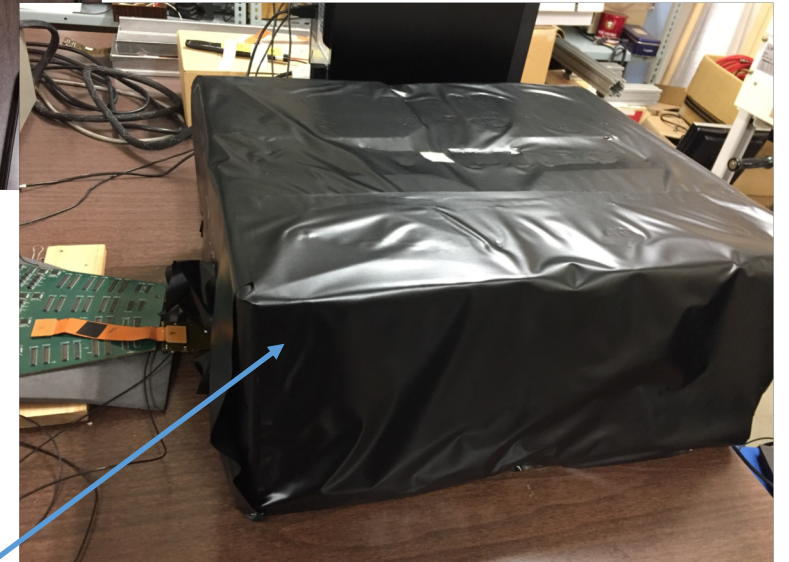
Set up

plastic cover
厚さ：約1.0mm

横：約
250mm

縦：約
277mm

高さ：約
52mm

ROC

Blackout Box

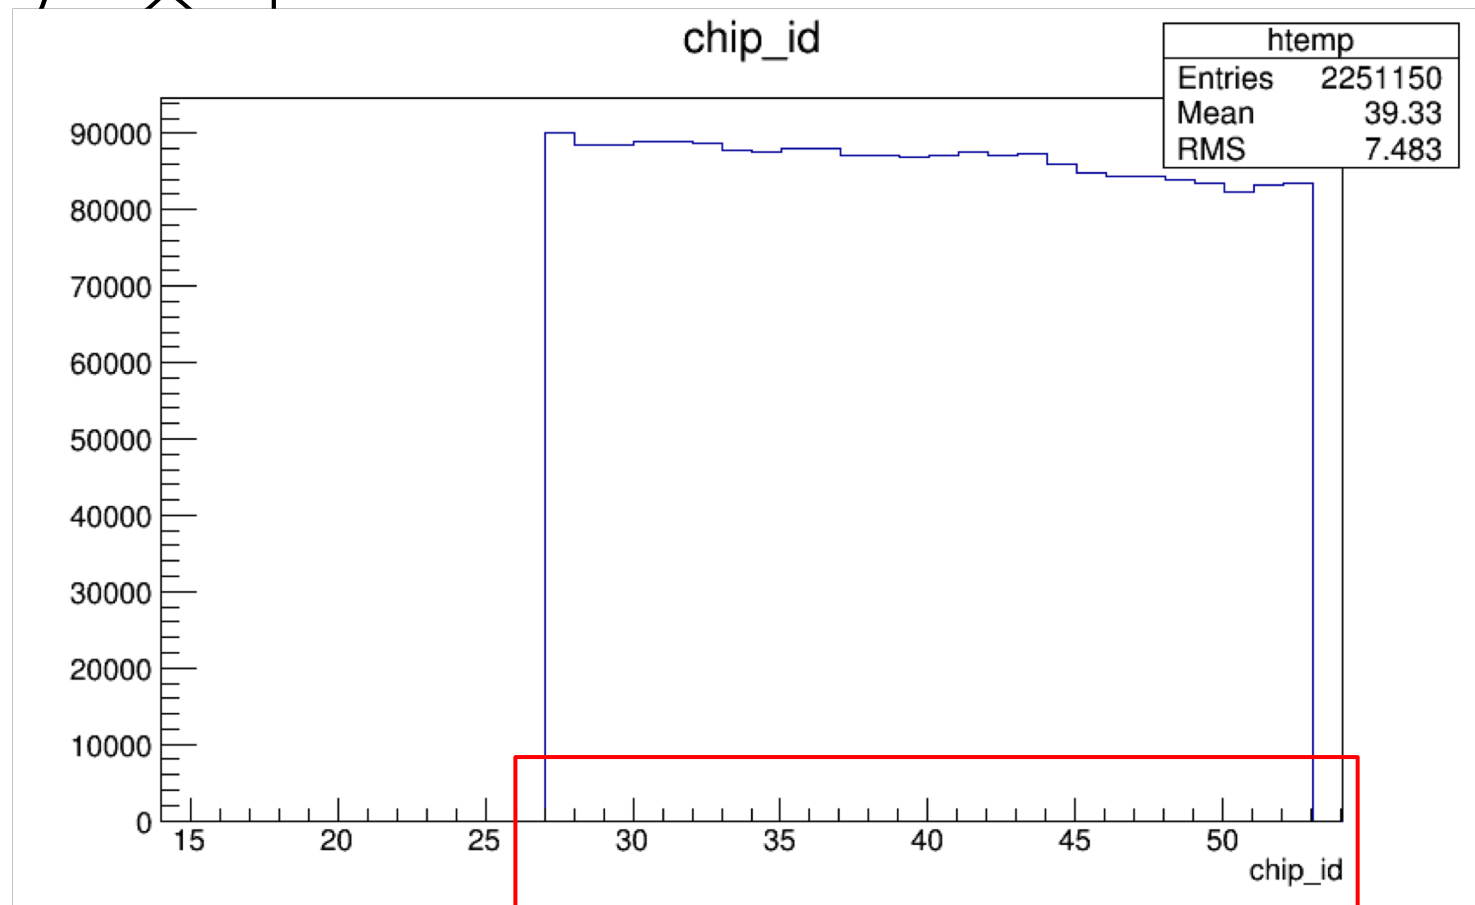
FPGA : C,station : 3でのキャリブレーション テスト

chip27~52にentryがある

変更したPortでキャリブレーションテストを行ったところ、本来であればchip1~26に出力されるはずがchip27~52にずれて表示されていた。
現在、ずれを解消する方法を調査中。

chip1がchip27に対応していると見られるので今回はこのまま測定する。

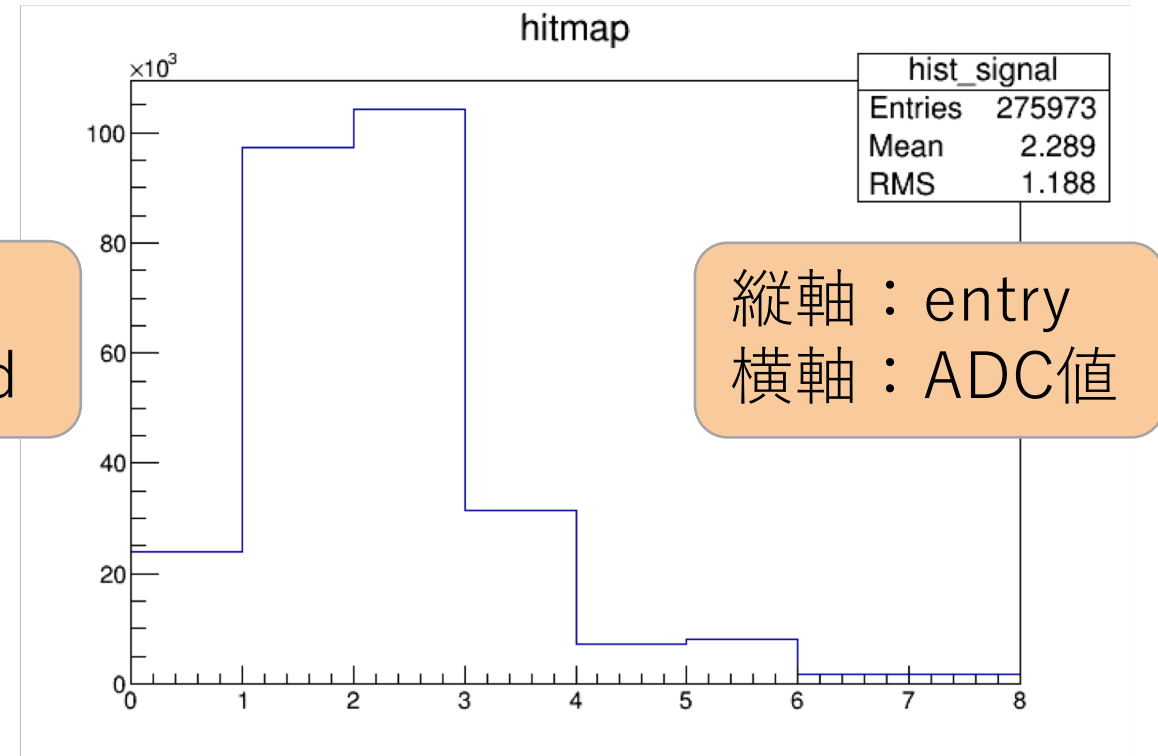
Self Trigger(β -ray without Background)

Backgroundのentry数が少ないため、線源を用いたデータとあまり差はなかった。

この後、測定を続けたところ先程のBackgroundで見られたchip37が過敏に反応したためかentry数が2倍近くになり測定が困難になったため測定を終了した。

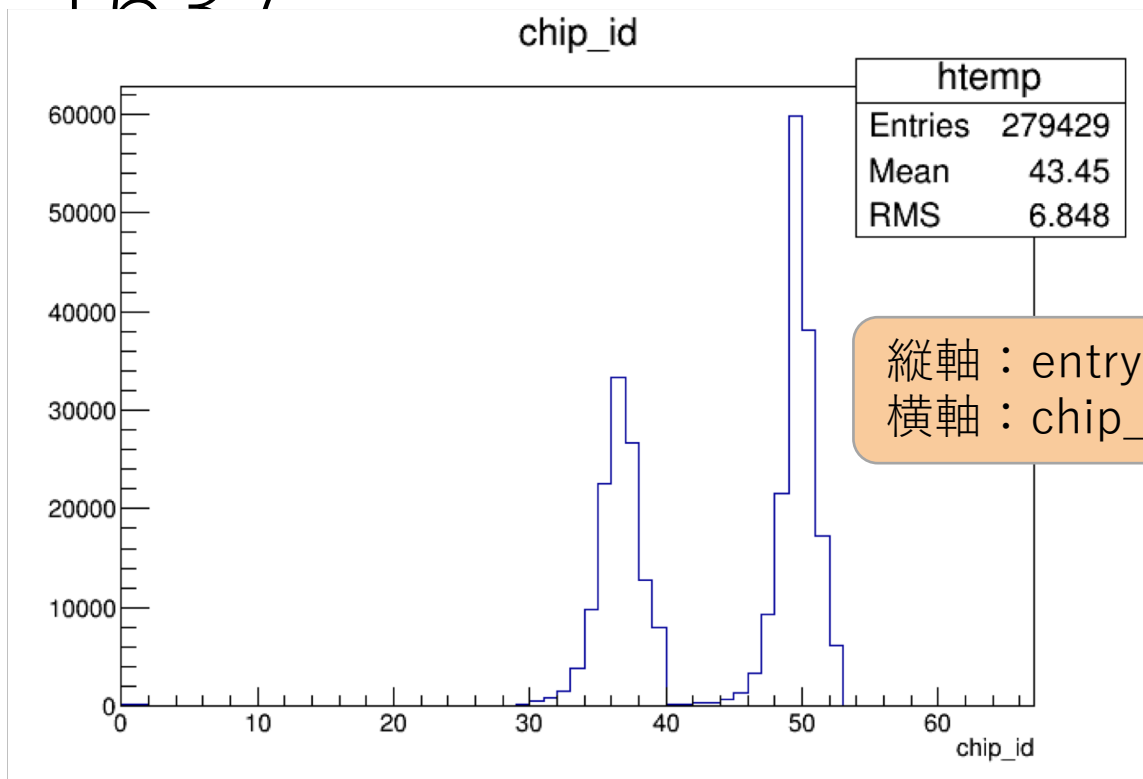
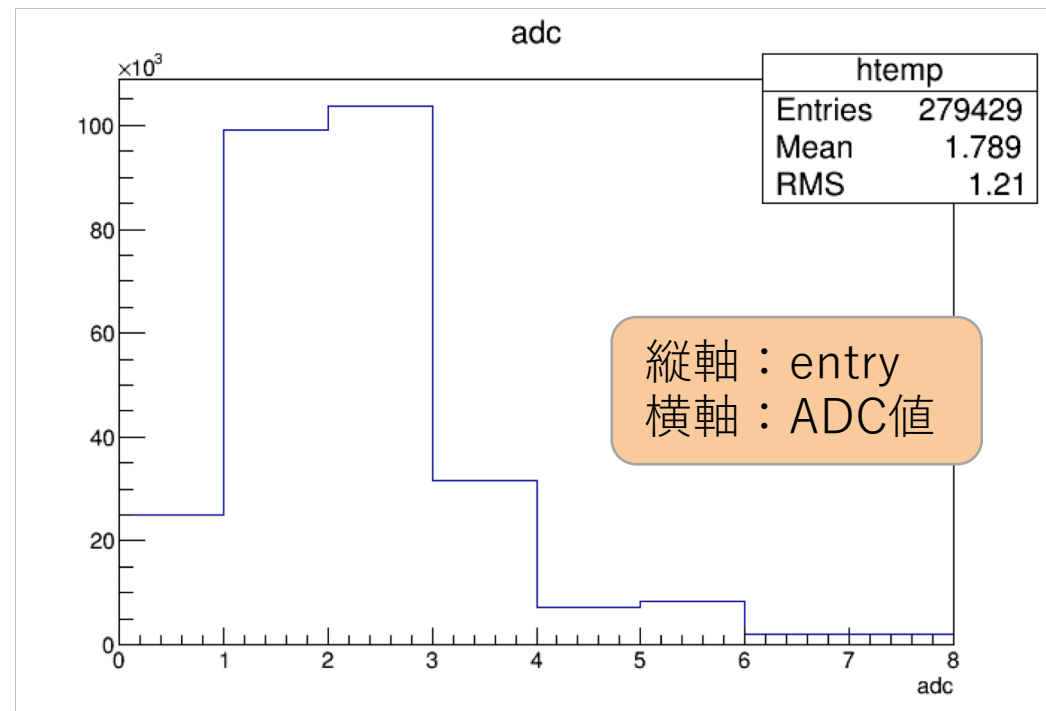
Self Trigger(β -ray) data:20190131-1627

chip36,49にentryが集中していた。これはchip10,23に対応するため線源と対応することがわかった。

また、DAC値も1(290mV),2(310mV)に集中しており前回のデータと比べても妥当だということが分かる。

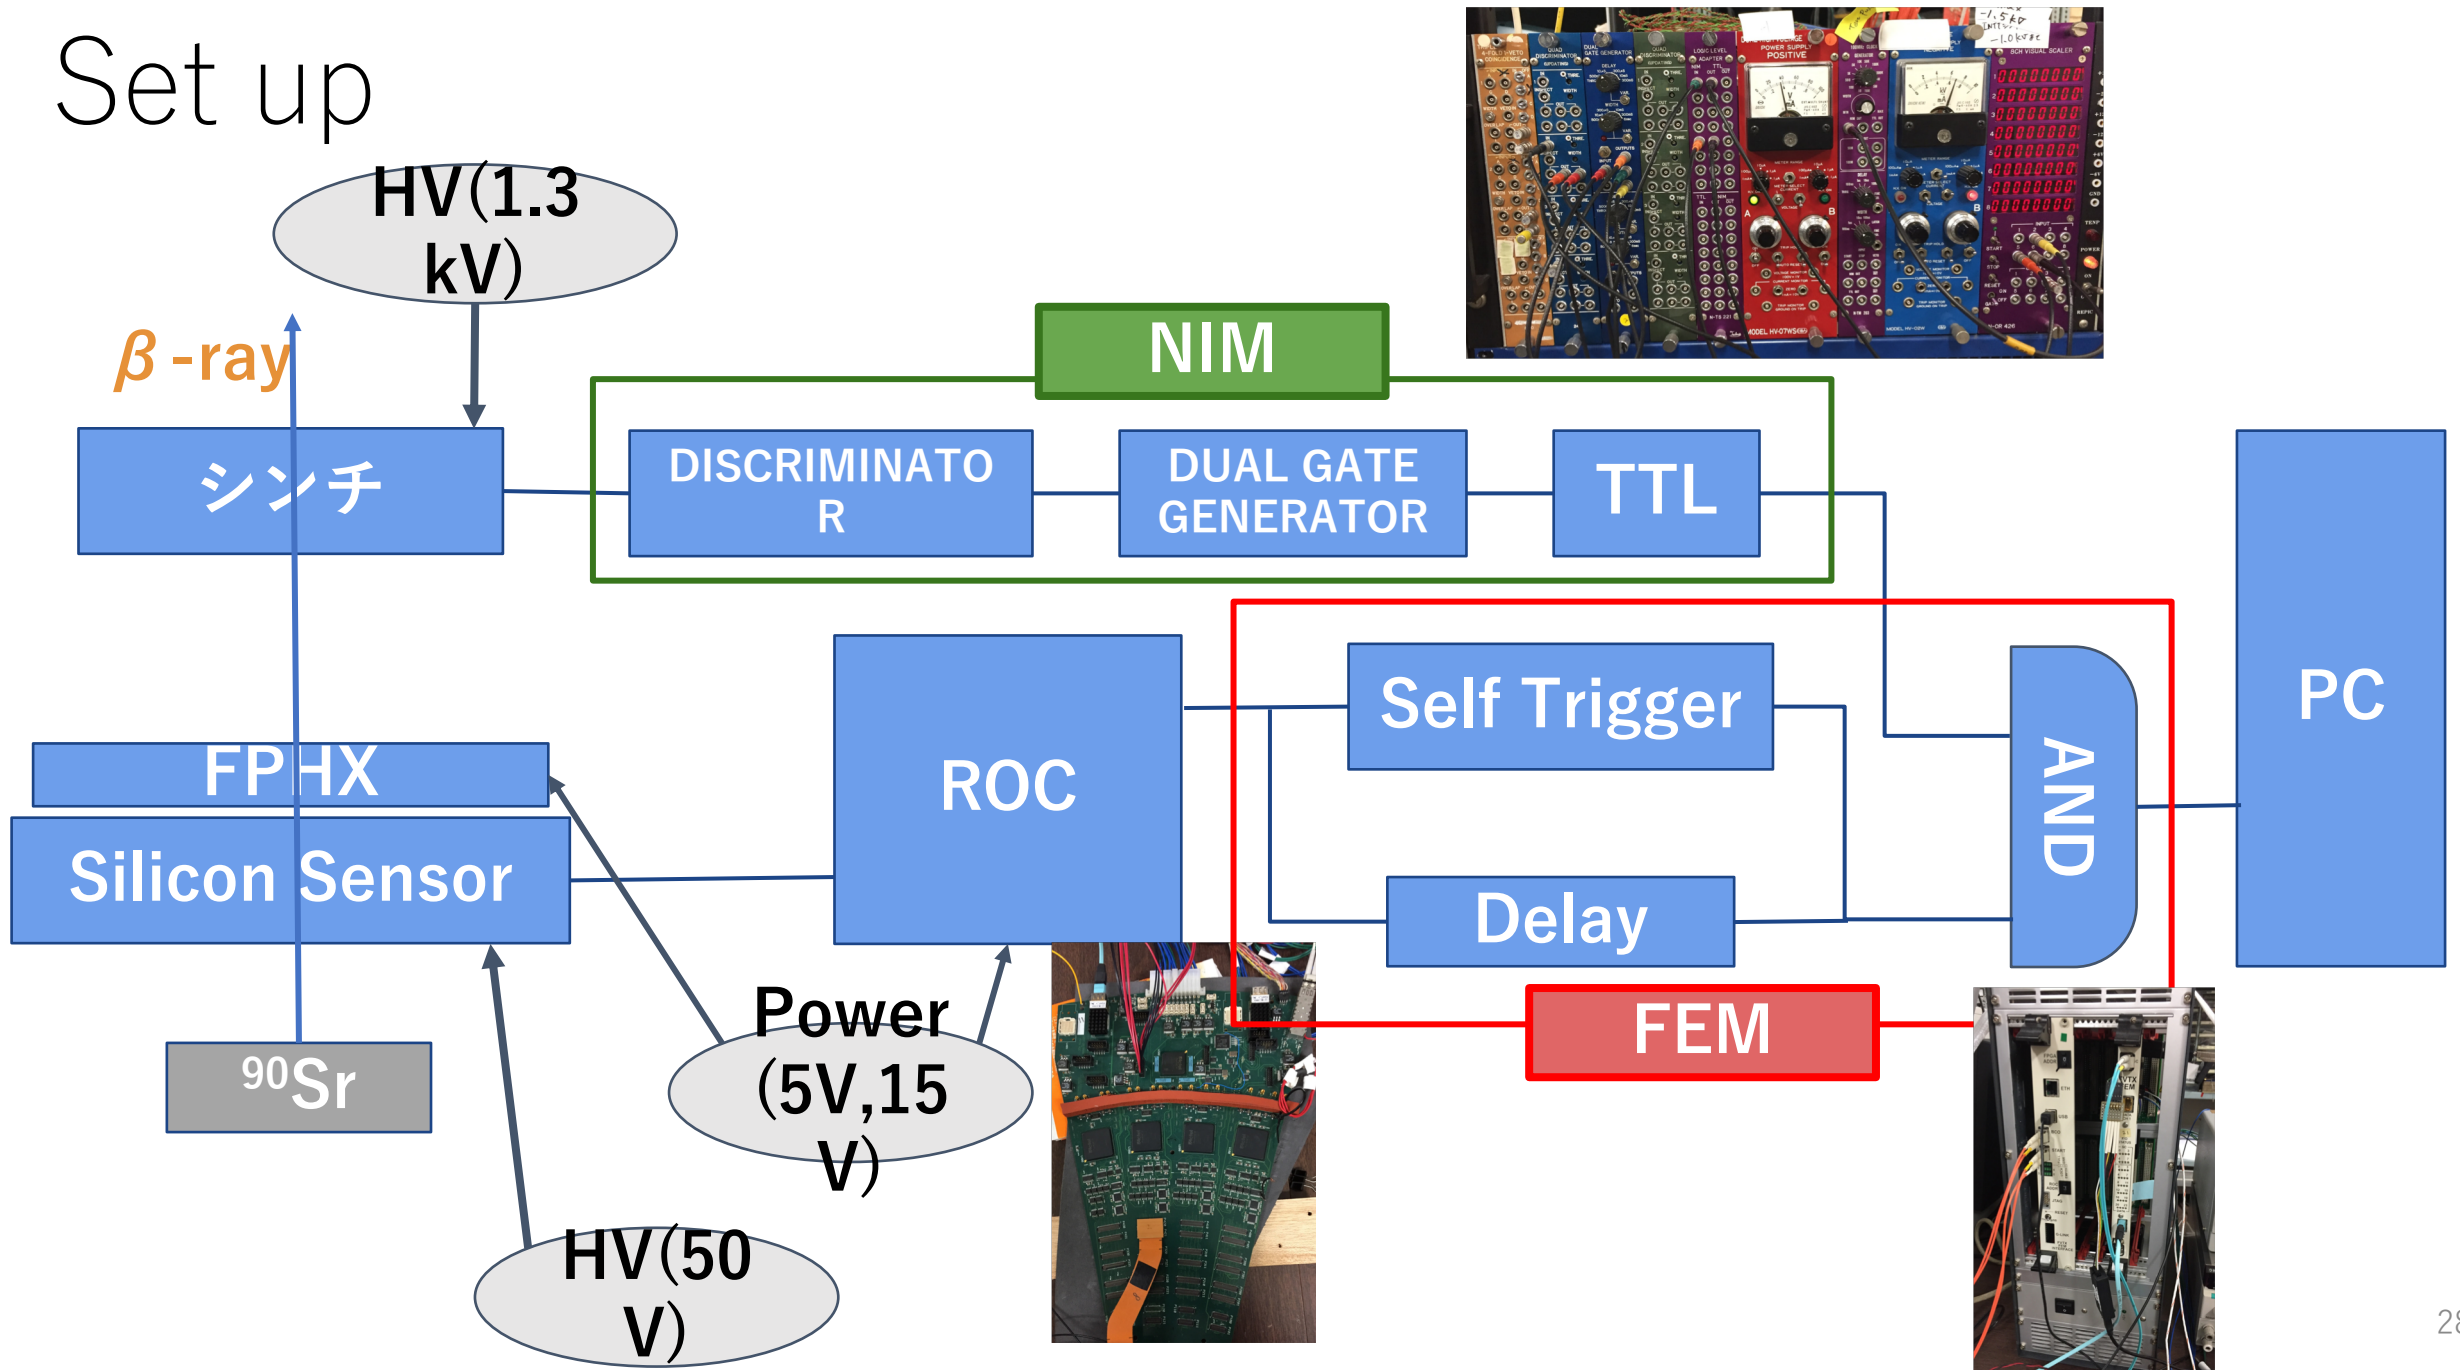
Set up

- ・ station3でExternal Triggerを使うためにFPGAのコードを書き換えた。
- ・ シリコンセンサーの上にシンチ、シリコンセンサーの下に線源を置いて測定を行った。
 - entryがほとんど無かった。
- ・ シリコンセンサーの上にシンチ、更にその上に線源を置いて測定を行った。

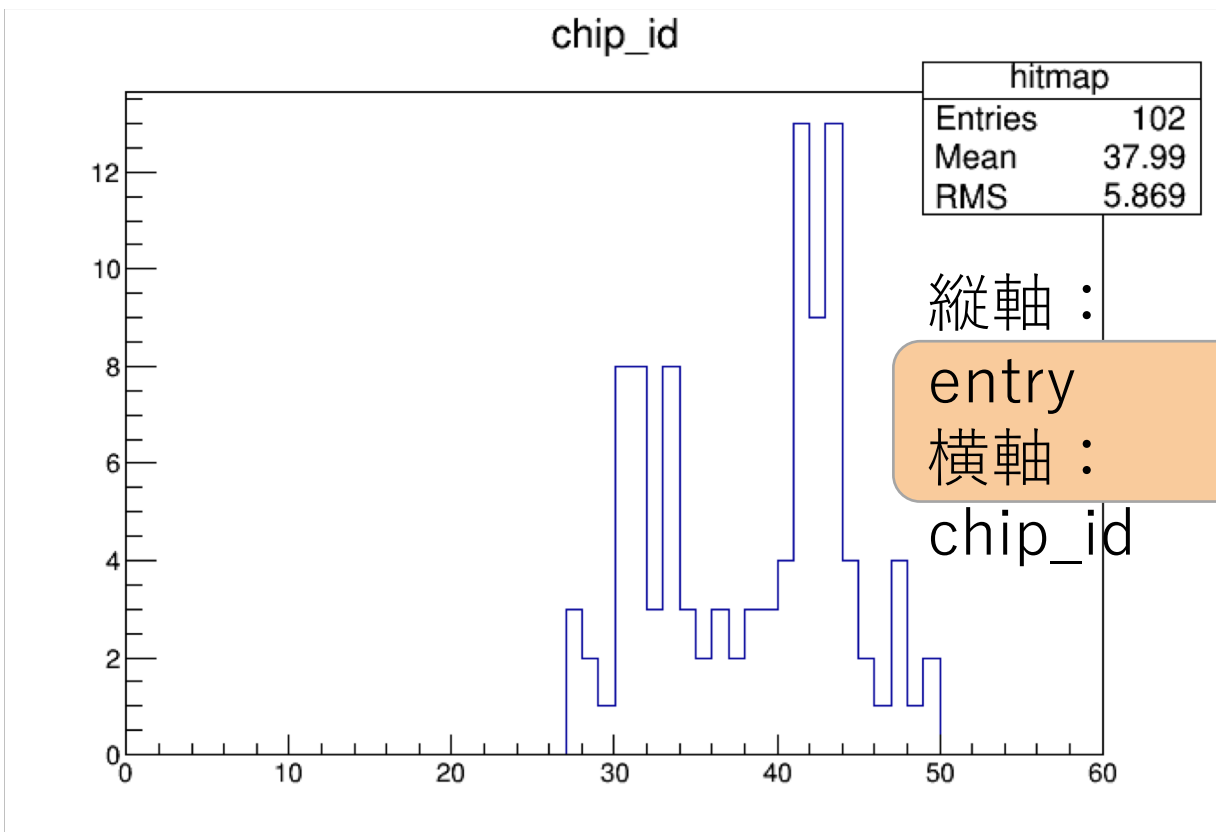
External Trigger(β -ray)

entry数が極端に少なかった。chip31,32,41,43付近にentryが集中し、線源とchipは対応していた。

ADC値はDAC0(290mV)が最も多く、このentryが全て β 線源であるとする殆どがシンチを通過する前にエネルギーを損失していると予想できる。

いづれにせよentryが極端に少ないため測定方法を変更する。シンチの上には線源

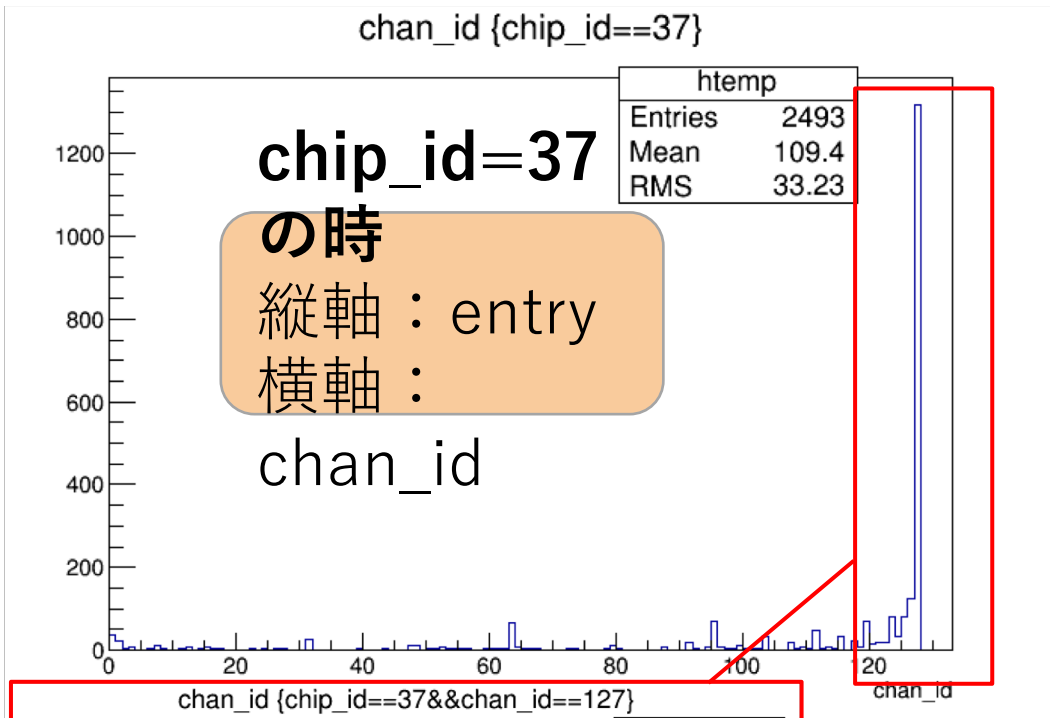
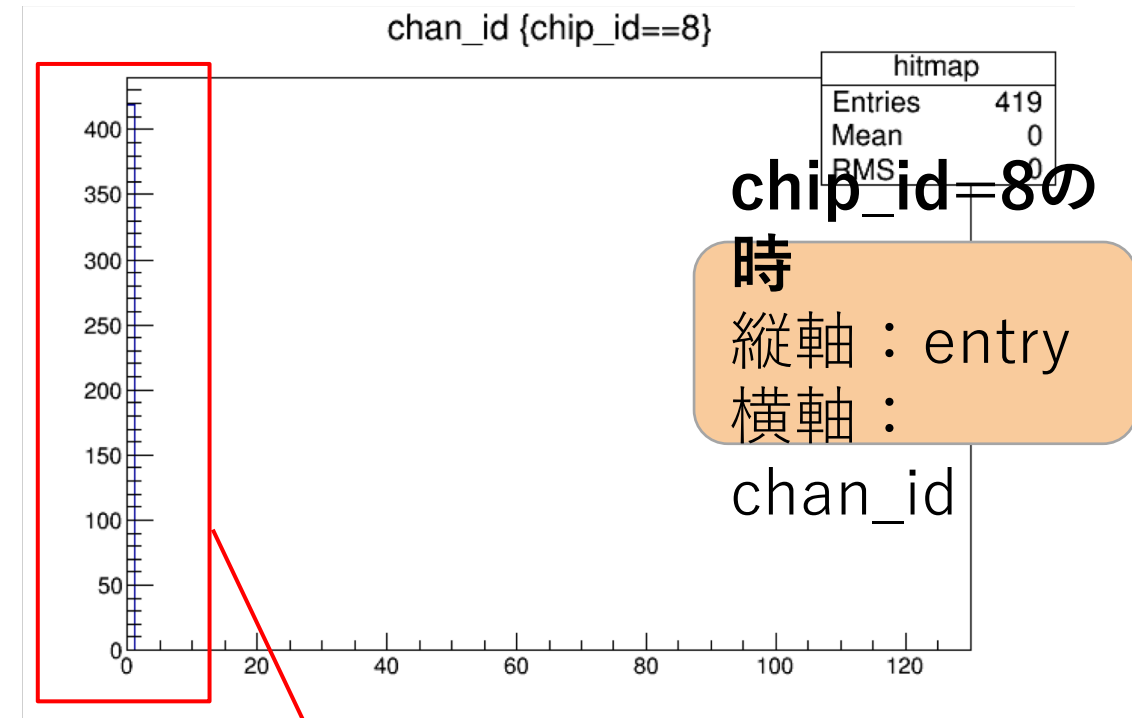
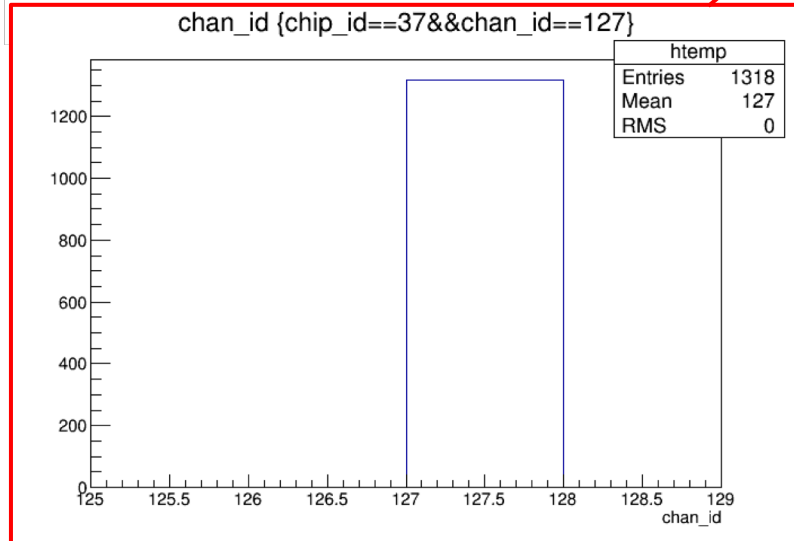
External Trigger(β -ray) data:20190204-1627

chan_id=0にのみentryがある

chip_id=37のchan_id=127とchip_id=8のchan_id=0に多くのentryがあるとわかった。
→これらを除いて再度ヒストグラムを作成

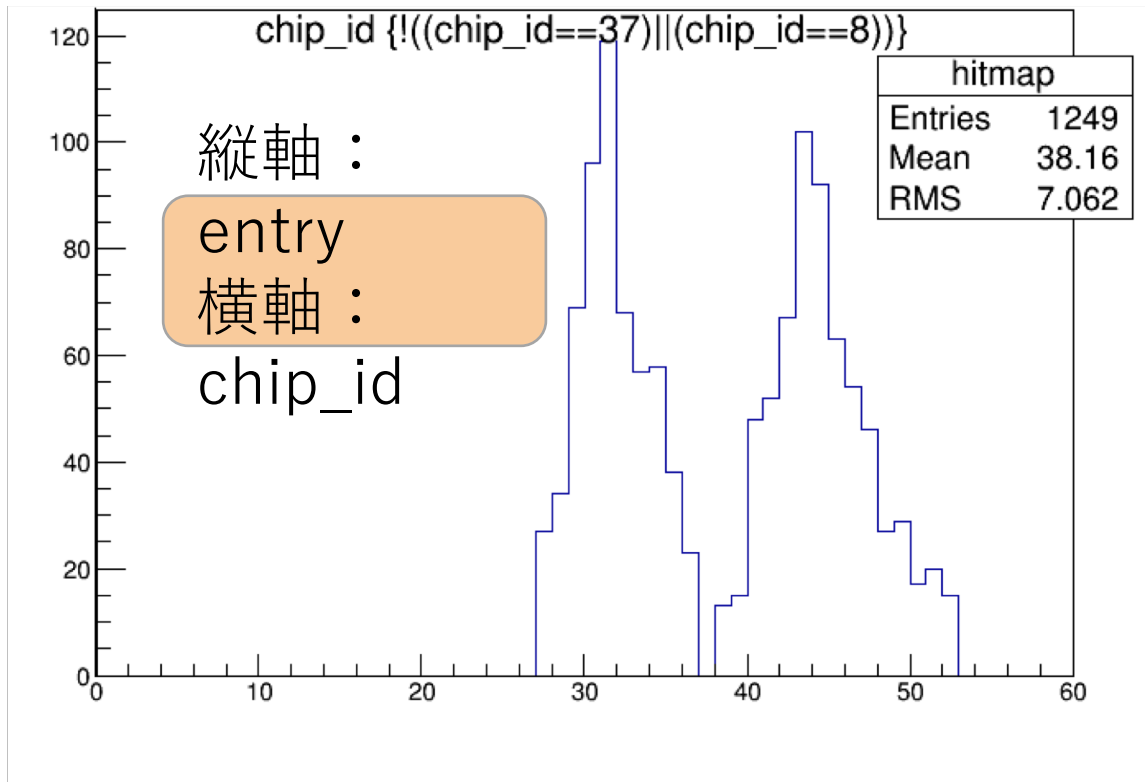
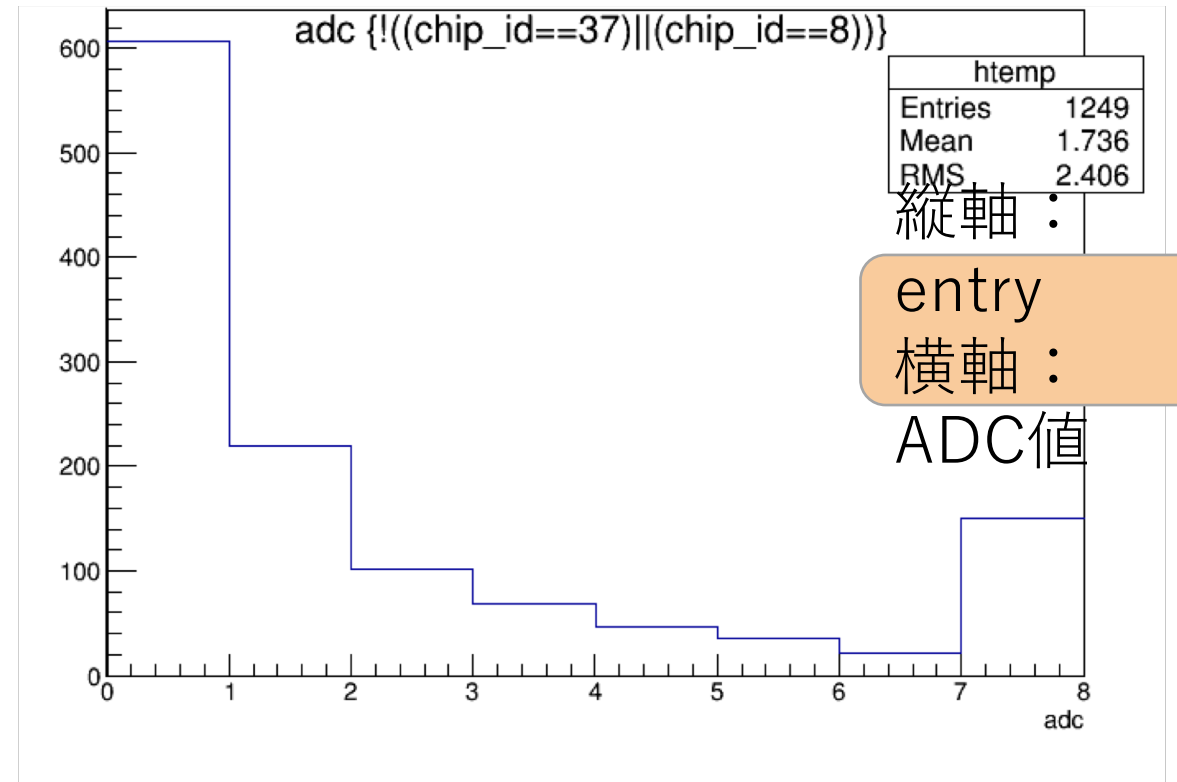
External Trigger(β -ray) data:20190204-1627

entry数は1249と少ないが、chip31とchip44に多くのentryが入りこれはchip5とchip18に対応しているため線源の場所とも一致している。
また、ADC値はDAC0(290mV)が一番多くそれ以上のDAC値ではentryが現象していった。DAC7(430mV)でentryが増えているのは宇宙線等の線源由来のものではない大きなエネルギーが入っているからだと思われる。
