# MODULE-70の動作確認

奈良女子大学4回生

# MODULE-70について

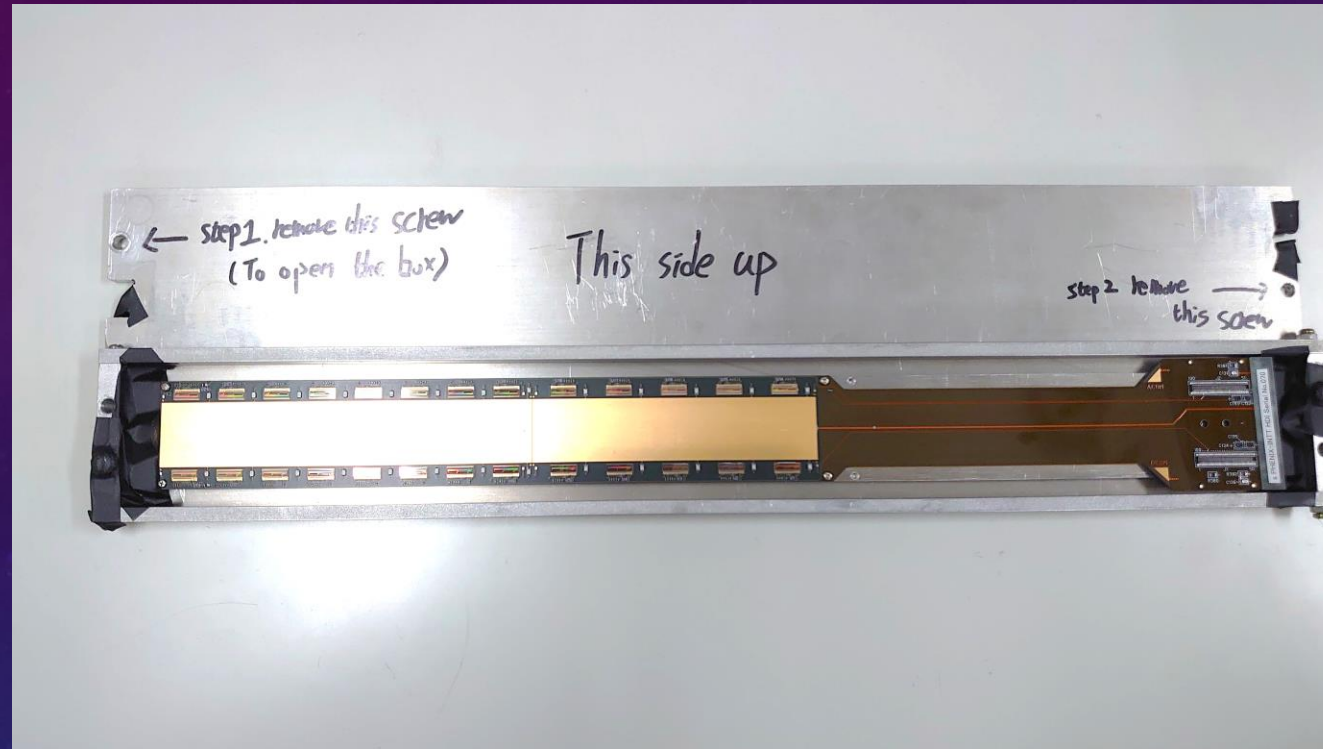
- シリコンセンサーが配置されていないモジュール
- キャリブレーションテストを行い、NCUの結果、12月の奈良女での結果と比較する
- 今回は3度キャリブレーションテストを行った。使用したのはROC3(C3),large#9である

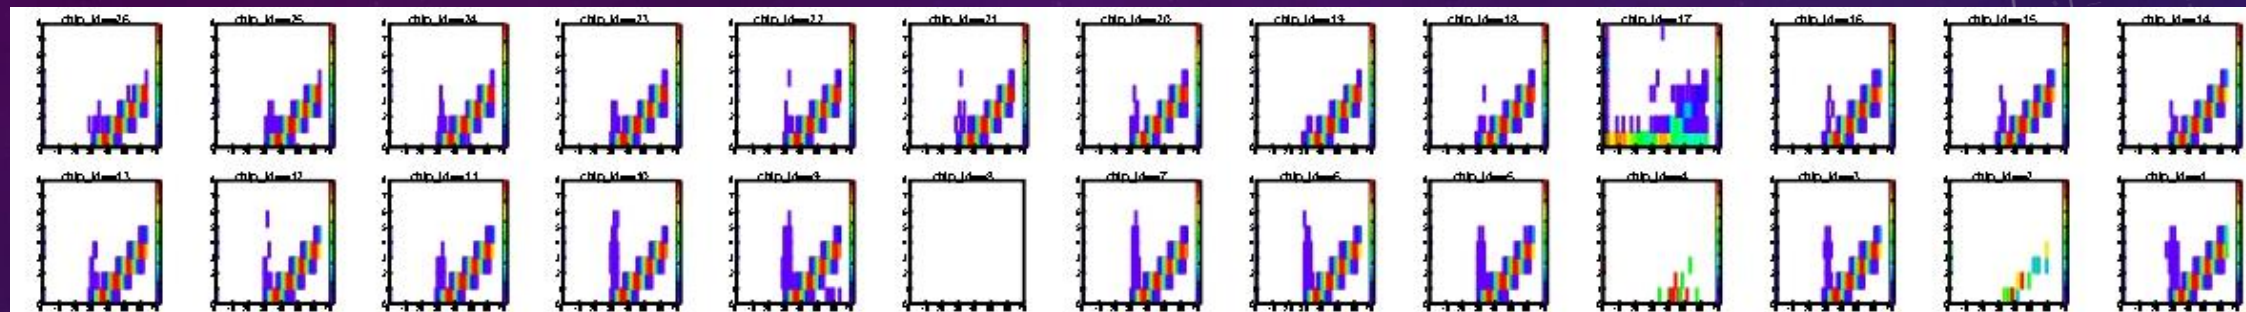
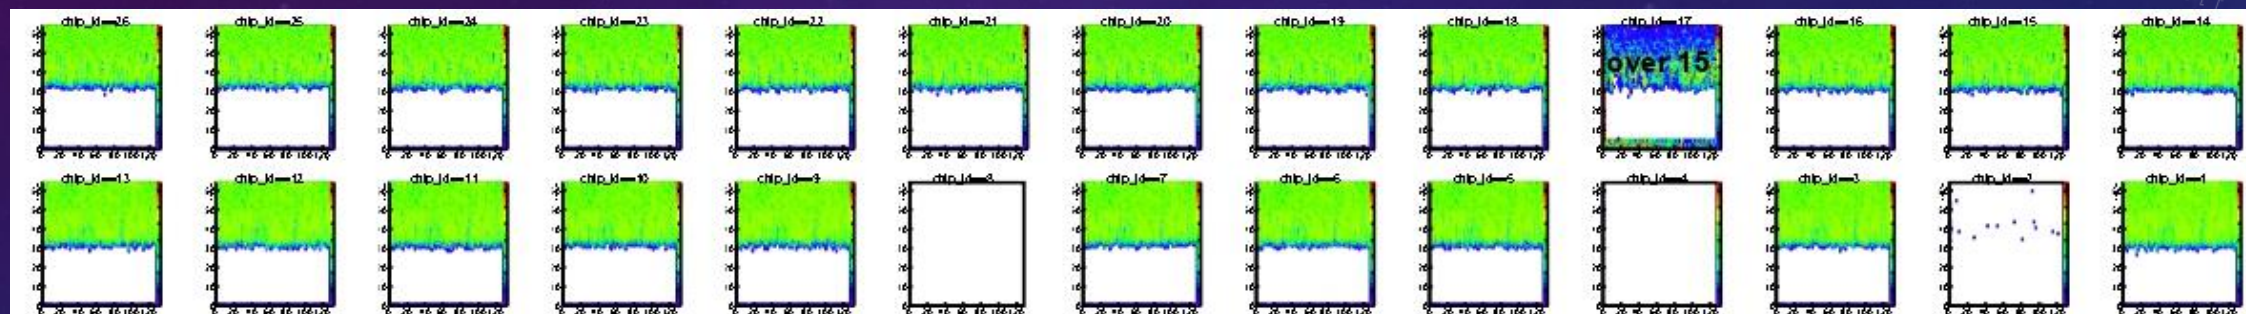
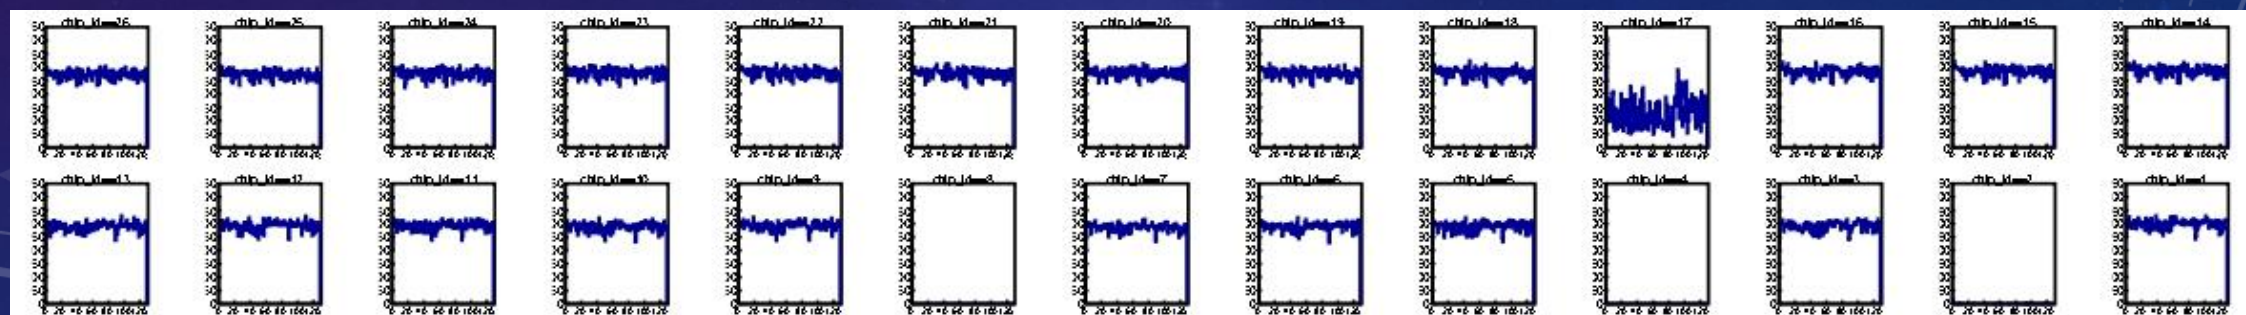
## 1回目

# 1月7日の測定結果

| 測定日 | 問題のあるchip | | | | | | | | | | |
|---|---|---|---|---|---|---|---|---|---|---|---|
| 2021/01/07 奈良女1回目 | | 2 | 4 | | | 8 | | | | | 17 |

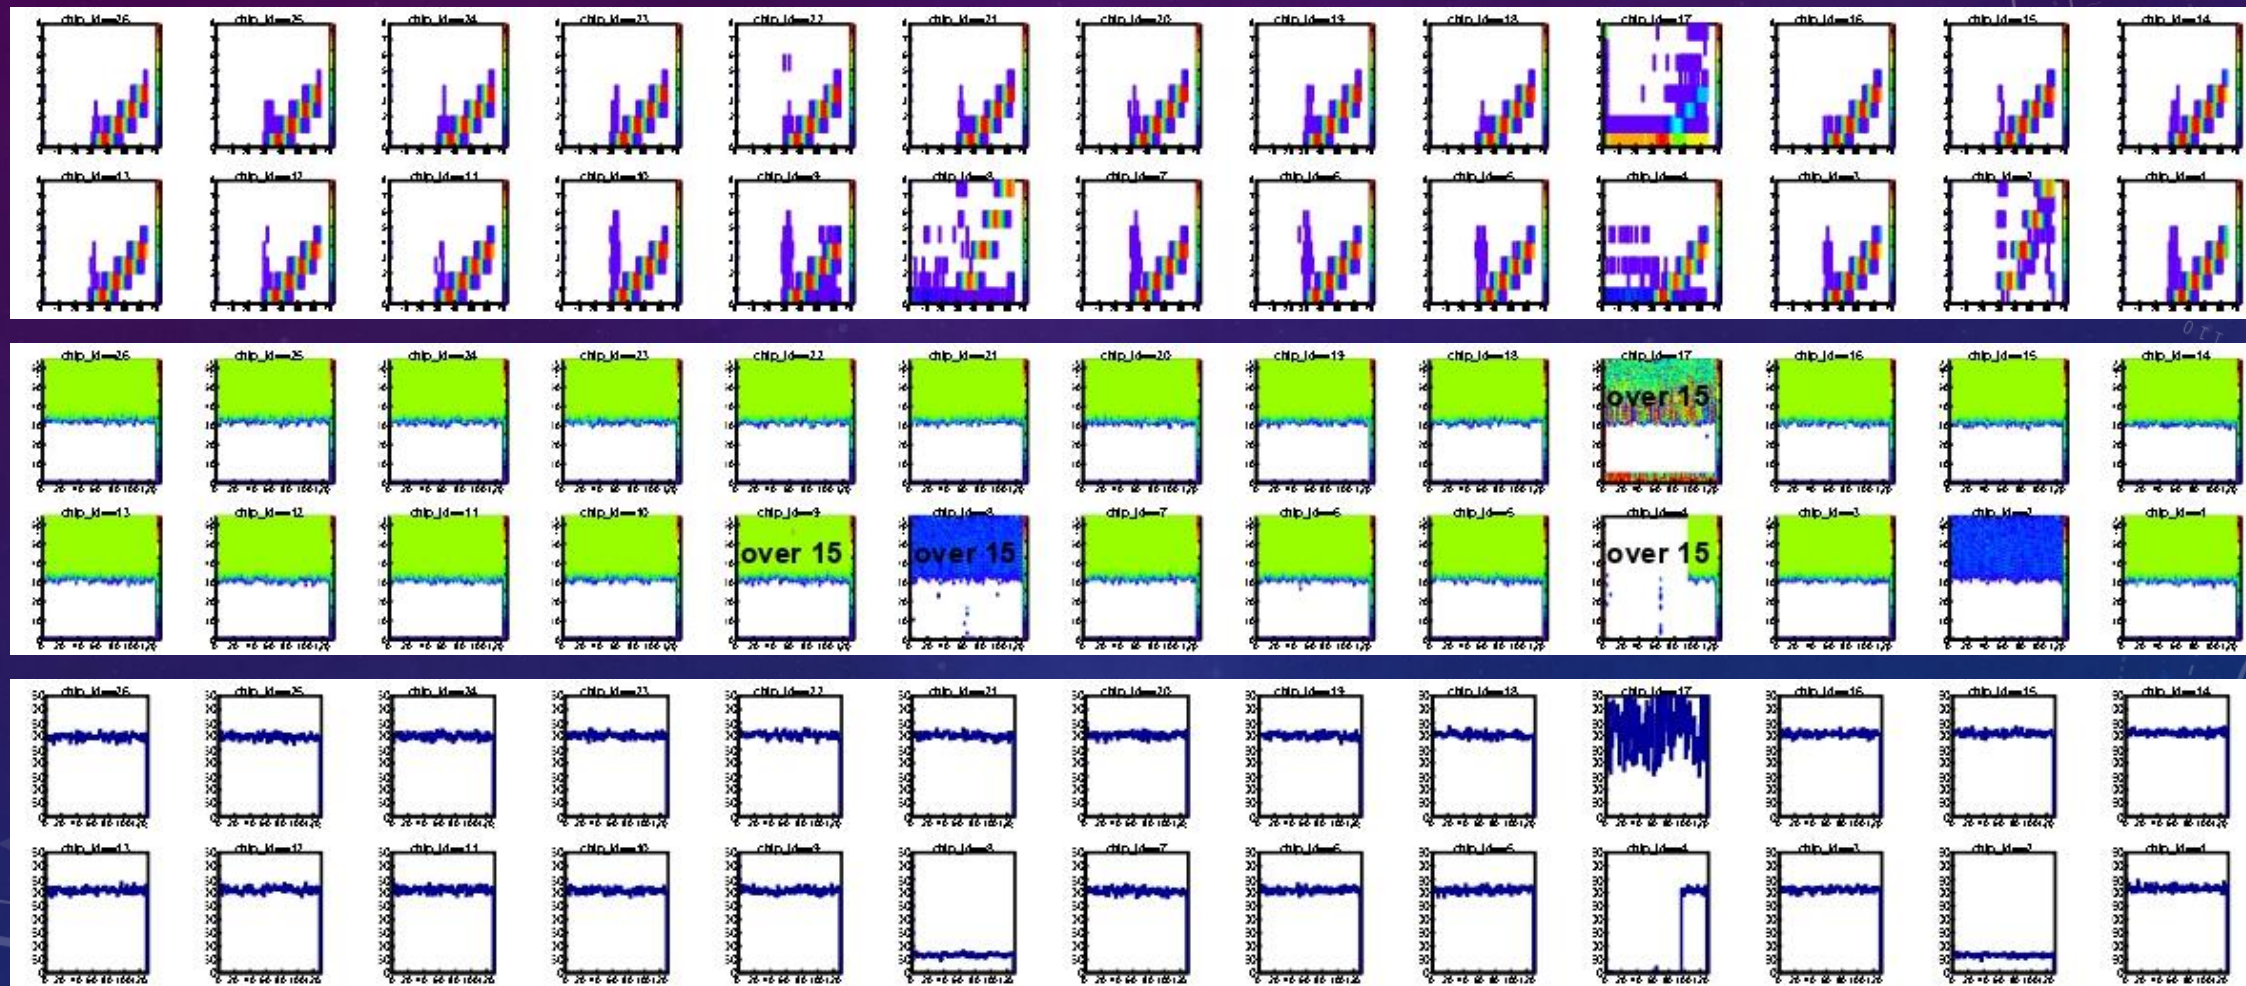
## 2回目

# 1月7日の測定結果

| 測定日 | 問題のあるchip | | | | | | | | | | |
|---|---|---|---|---|---|---|---|---|---|---|---|
| 2回目 | | 2 | 4 | | | 8 | 9 | | | | 17 |

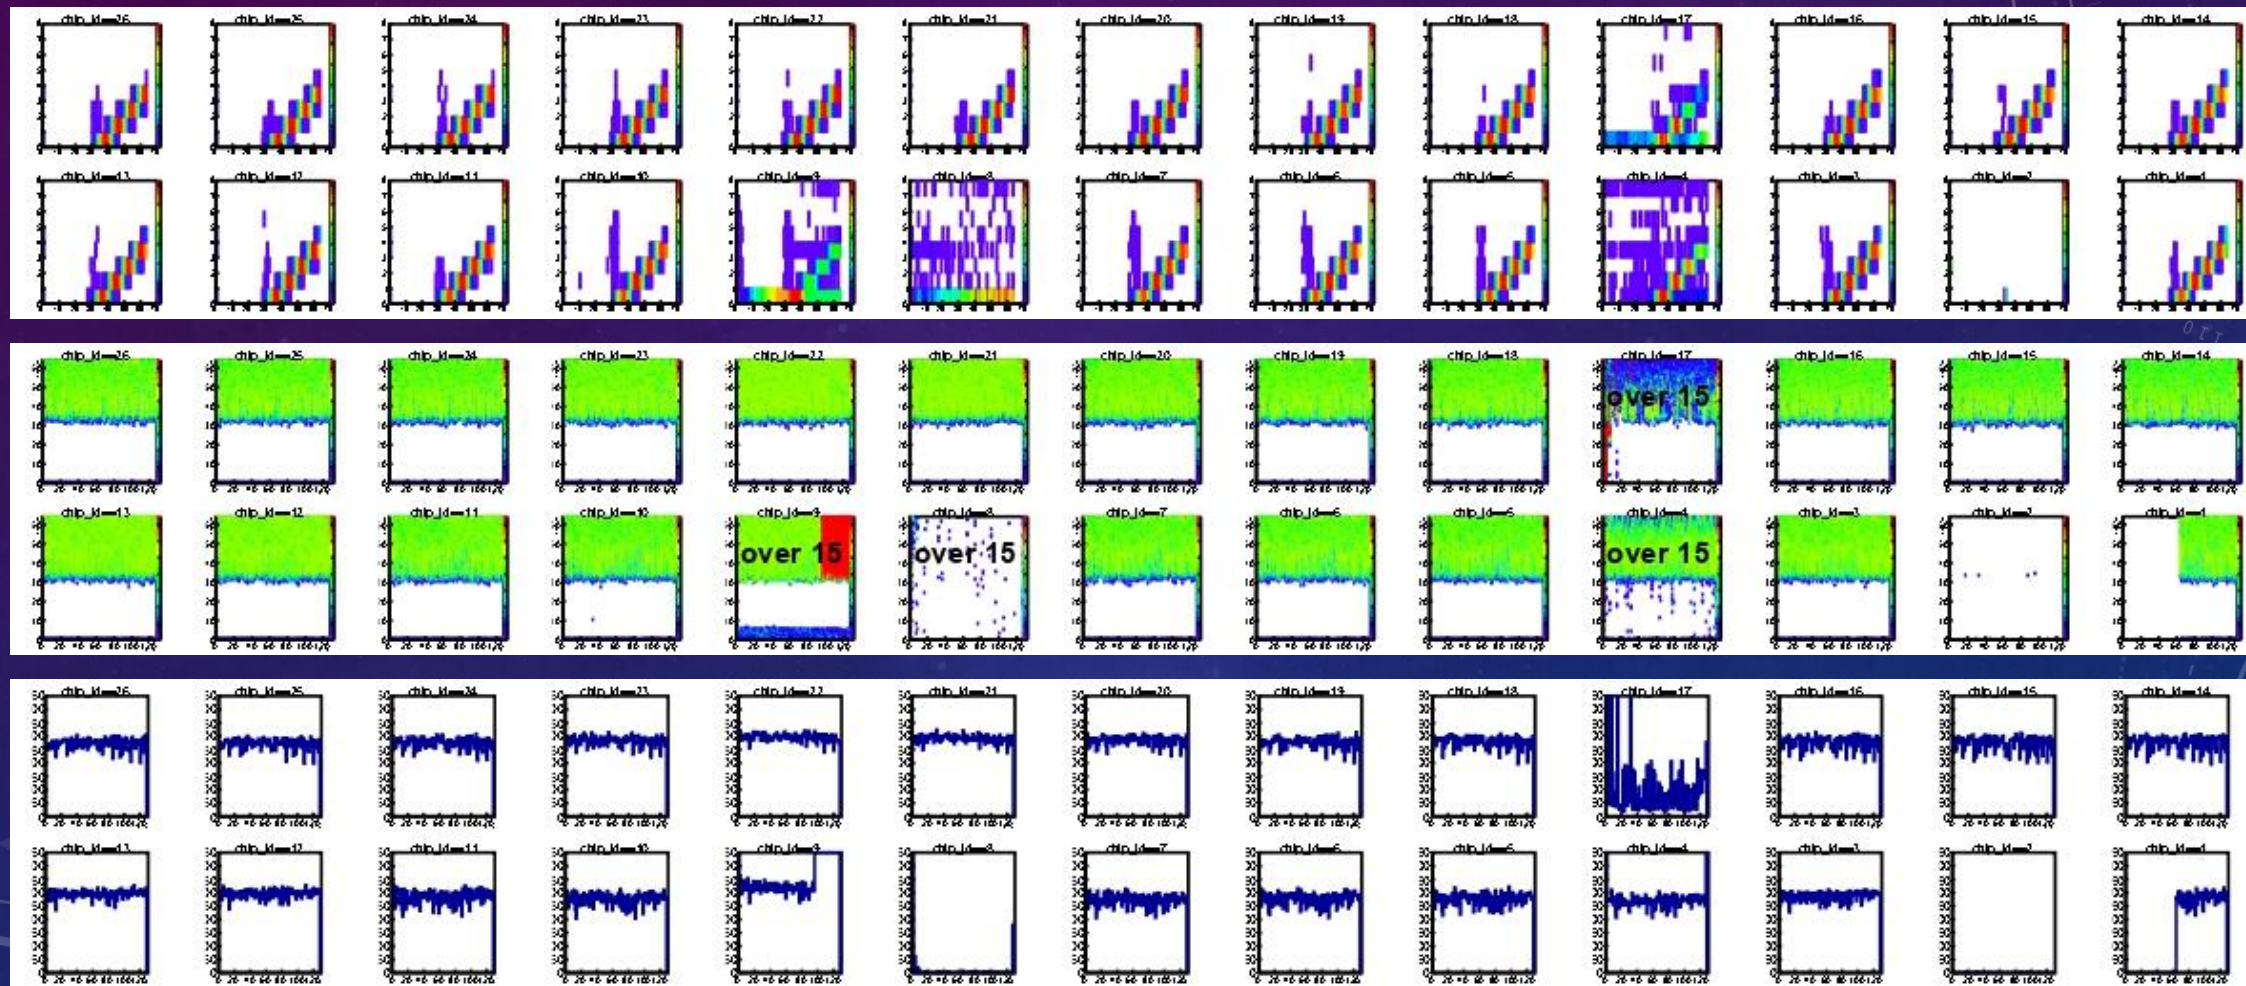
# 1月7日の測定結果

| 測定日 | 問題のあるchip | | | | | | | | | | |
|---|---|---|---|---|---|---|---|---|---|---|---|
| 3回目 | 1 | 2 | 4 | | | 8 | 9 | | | | 17 |

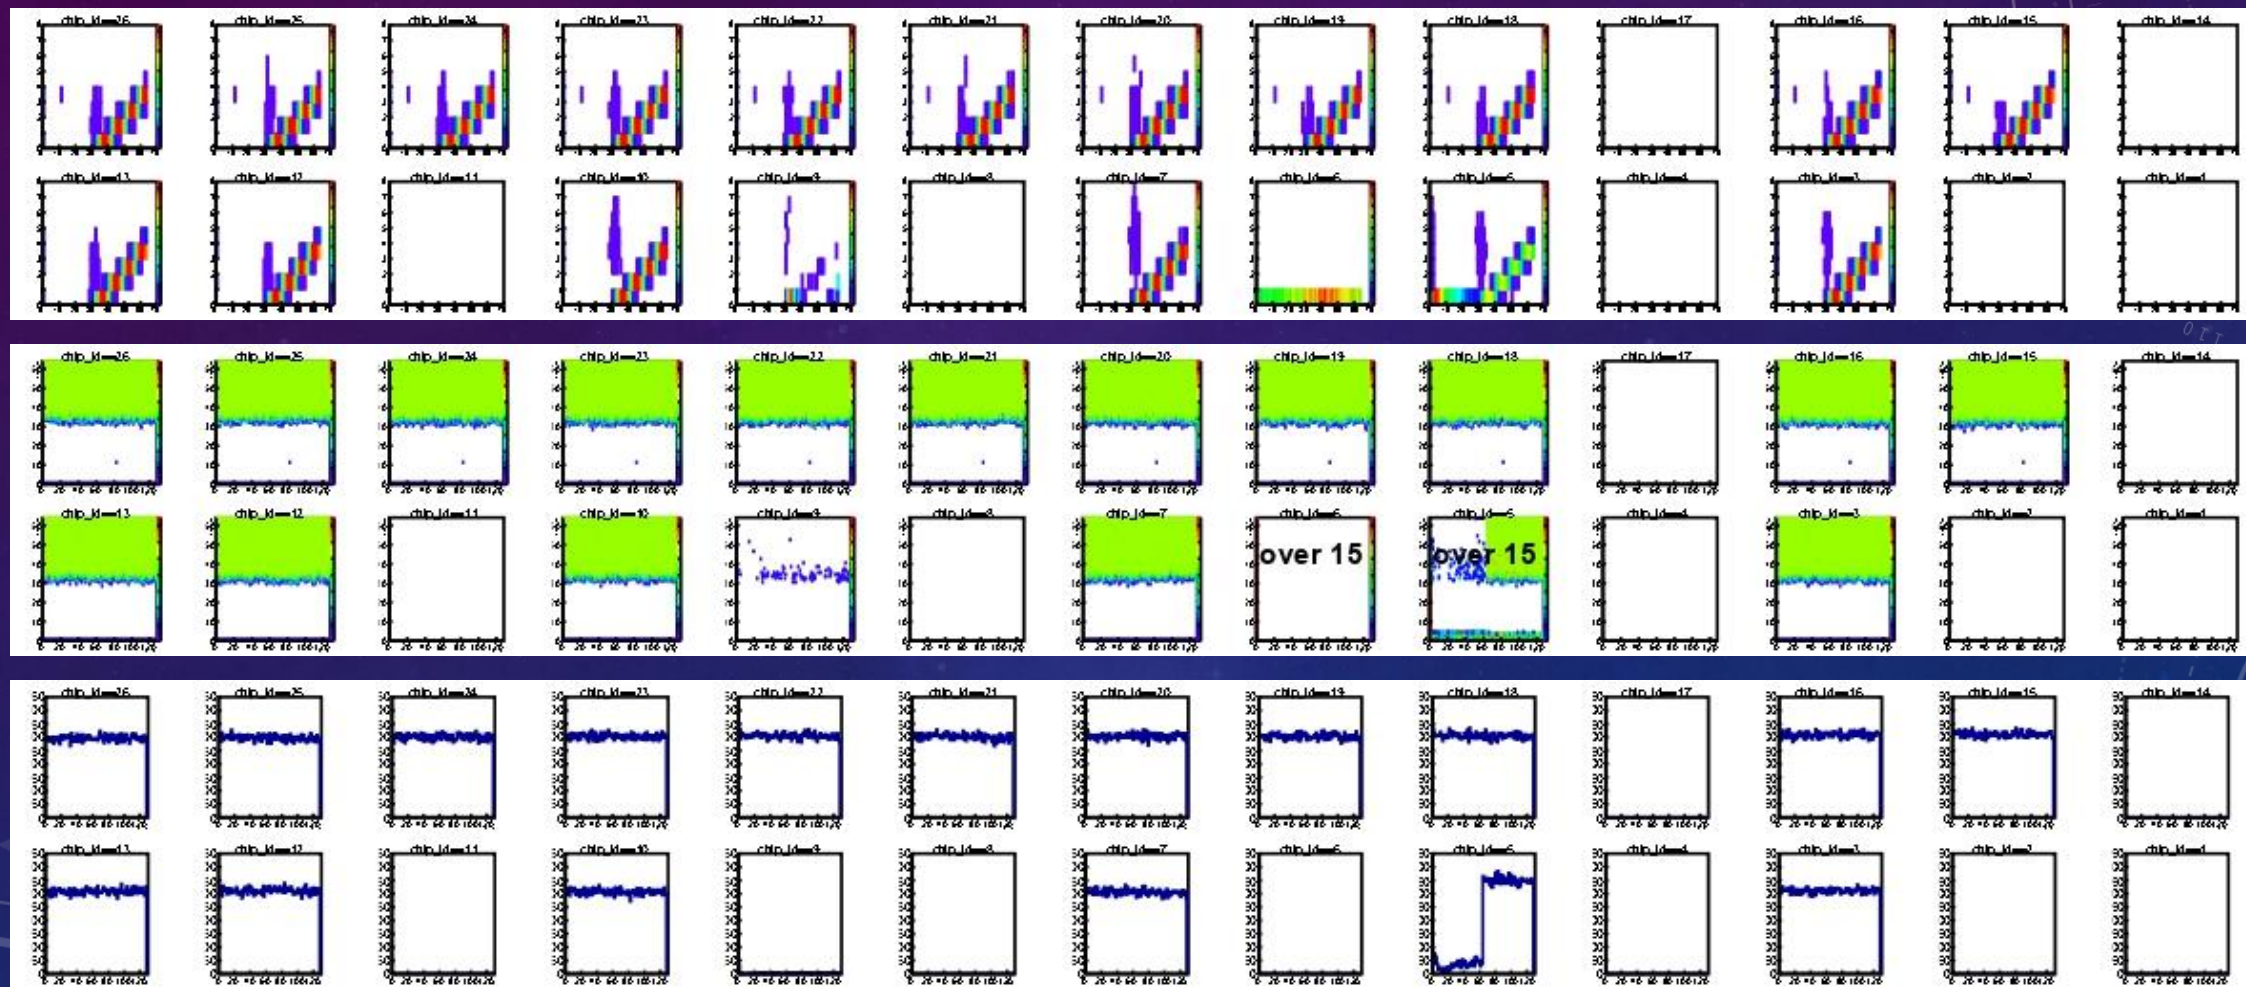
## 1回目

# 12月22日の測定結果

| 測定日 | 問題のあるchip | | | | | | | | | | |
|---|---|---|---|---|---|---|---|---|---|---|---|
| 2020/12/22 奈良女1回目 | 1 | 2 | 4 | 5 | 6 | 8 | 9 | 11 | 14 | | 17 |

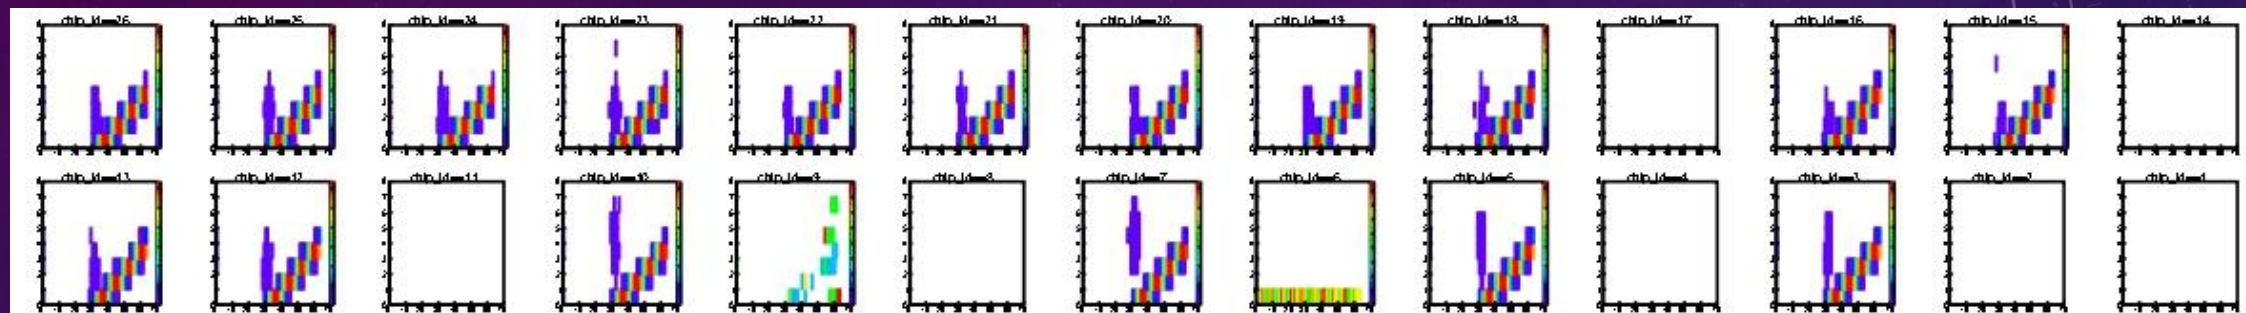
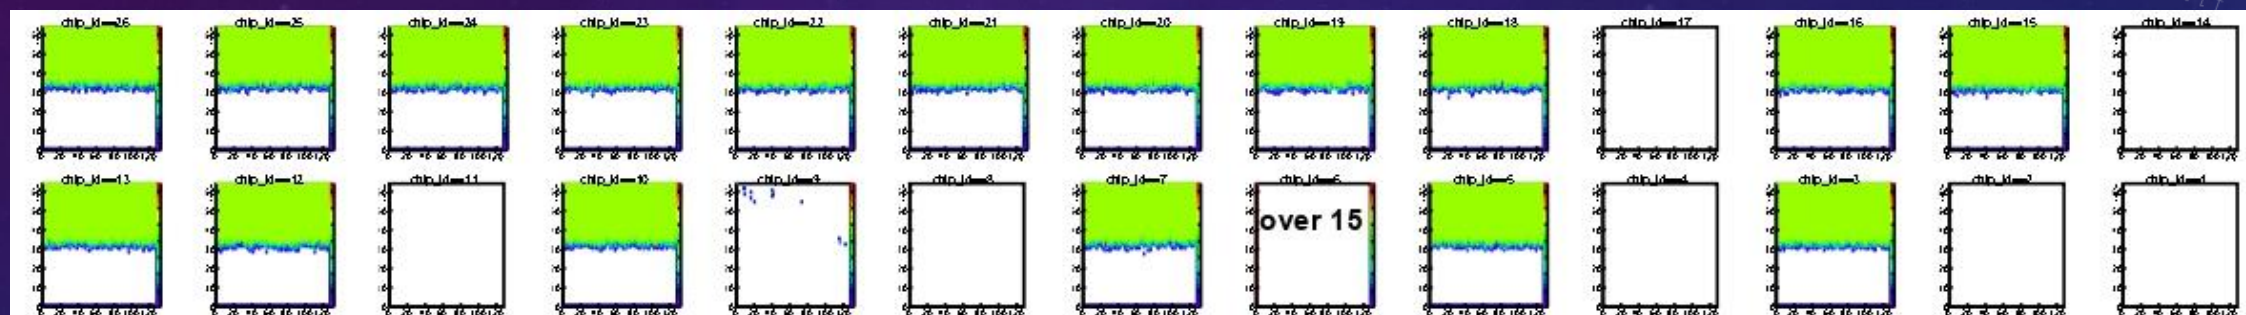
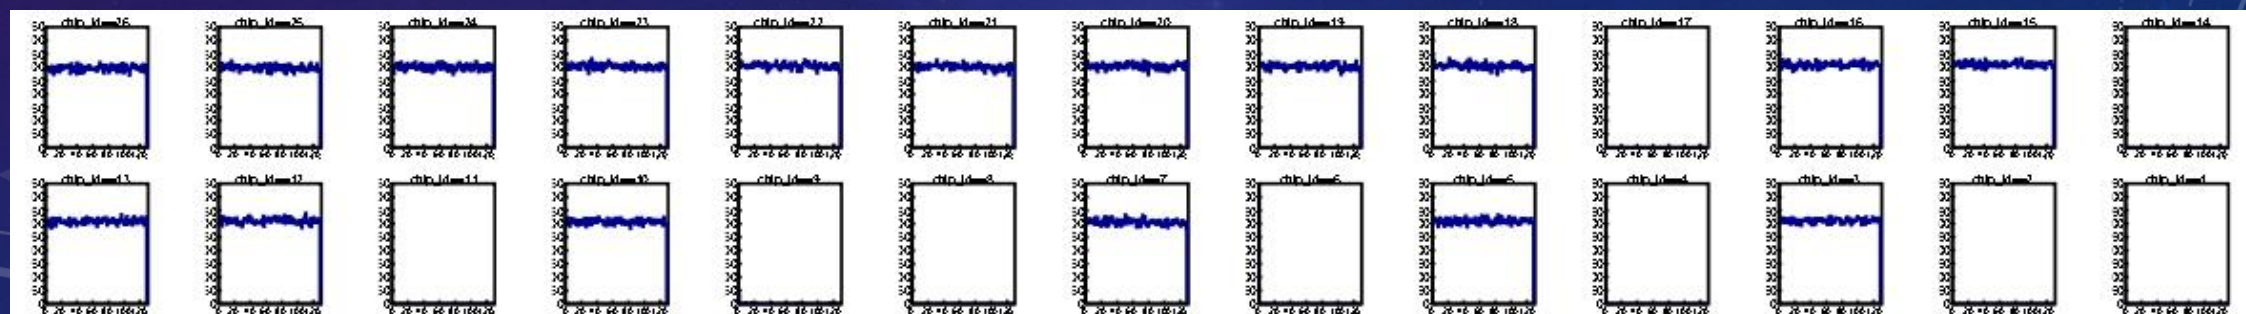
## 2回目

# 12月22日の測定結果

| 測定日 | 問題のあるchip | | | | | | | | | | |
|---|---|---|---|---|---|---|---|---|---|---|---|
| 2回目 | 1 | 2 | 4 | | 6 | 8 | 9 | 11 | 14 | | 17 |

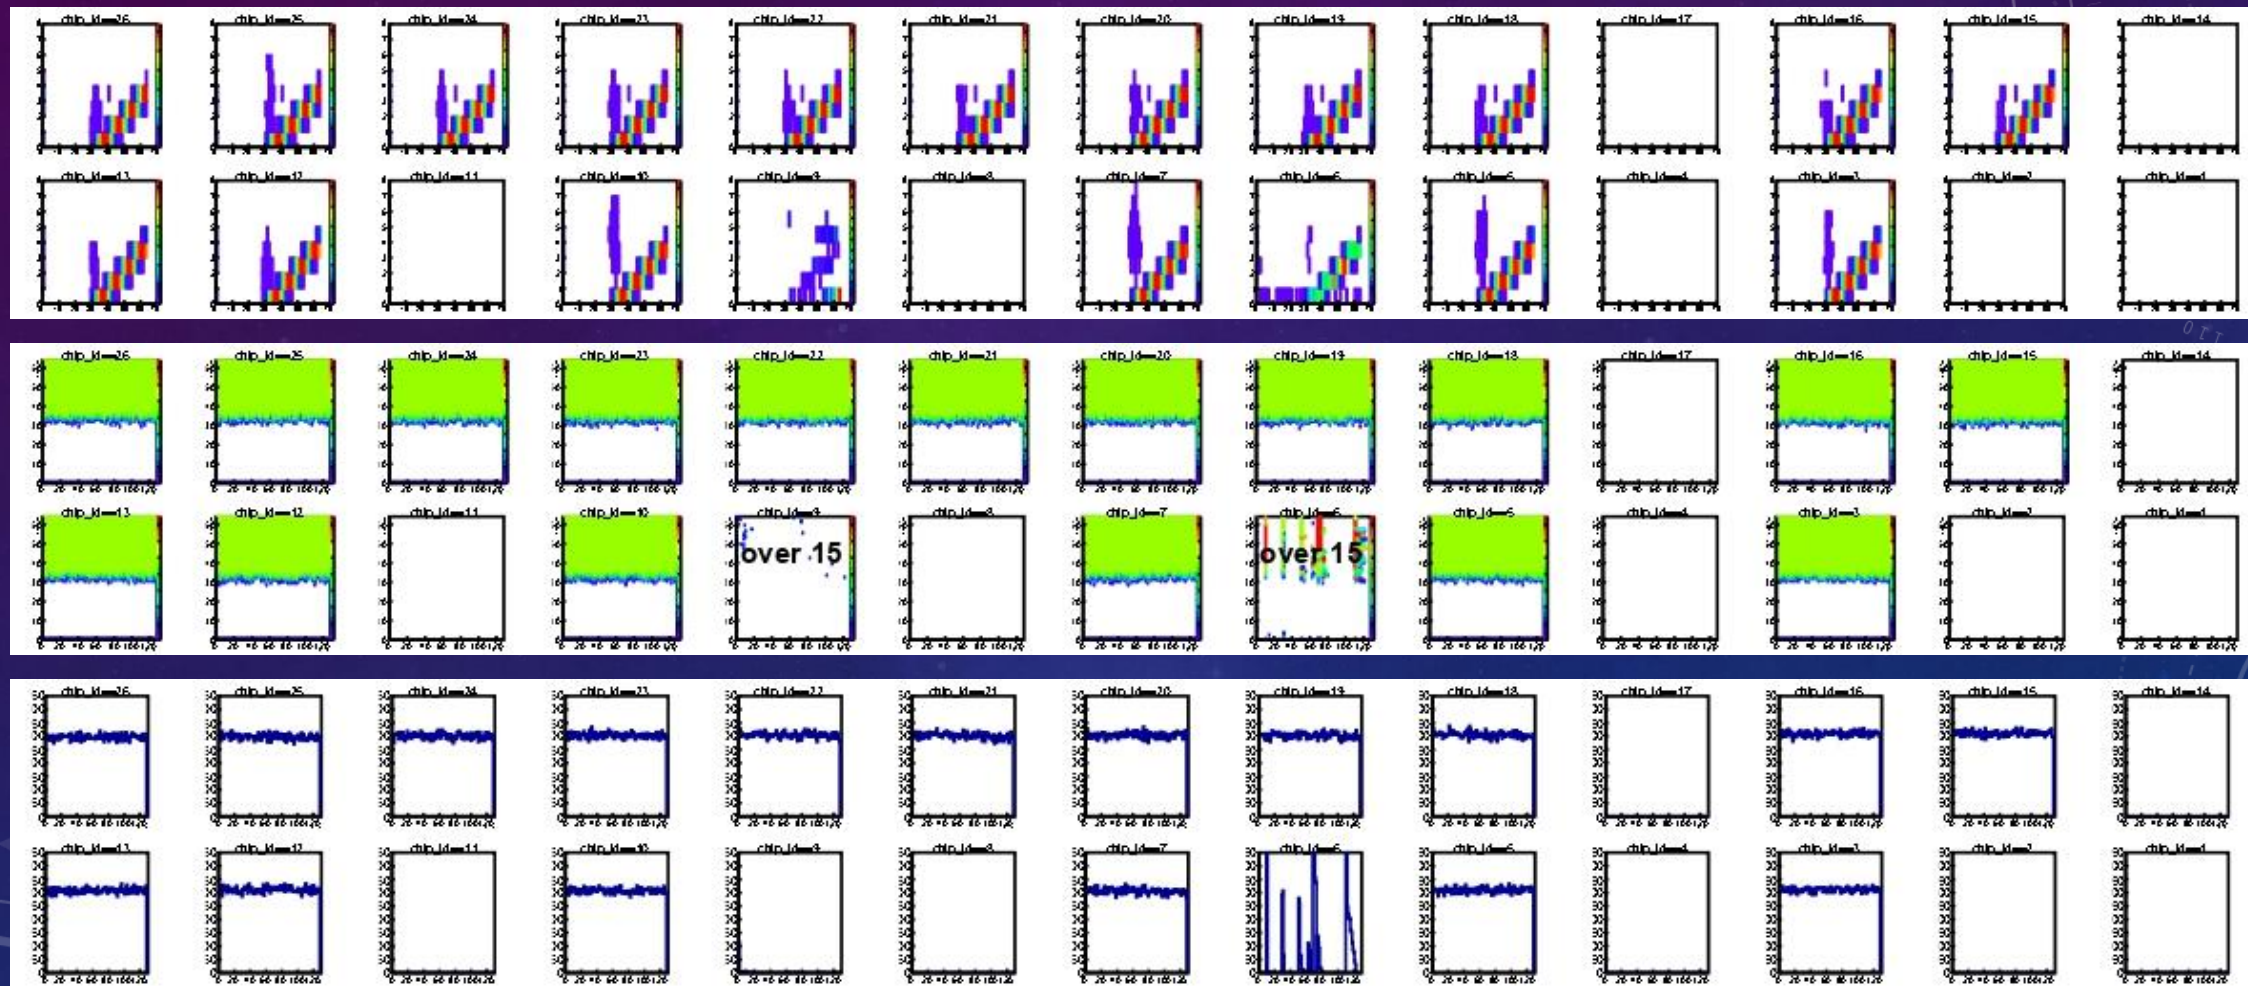
## 3回目

# 12月22日の測定結果

| 測定日 | 問題のあるchip | | | | | | | | | | |
|---|---|---|---|---|---|---|---|---|---|---|---|
| 3回目 | 1 | 2 | 4 | | 6 | 8 | 9 | 11 | 14 | | 17 |
