# 治具を使った線源測定

NWU M1

# 線源測定用治具について

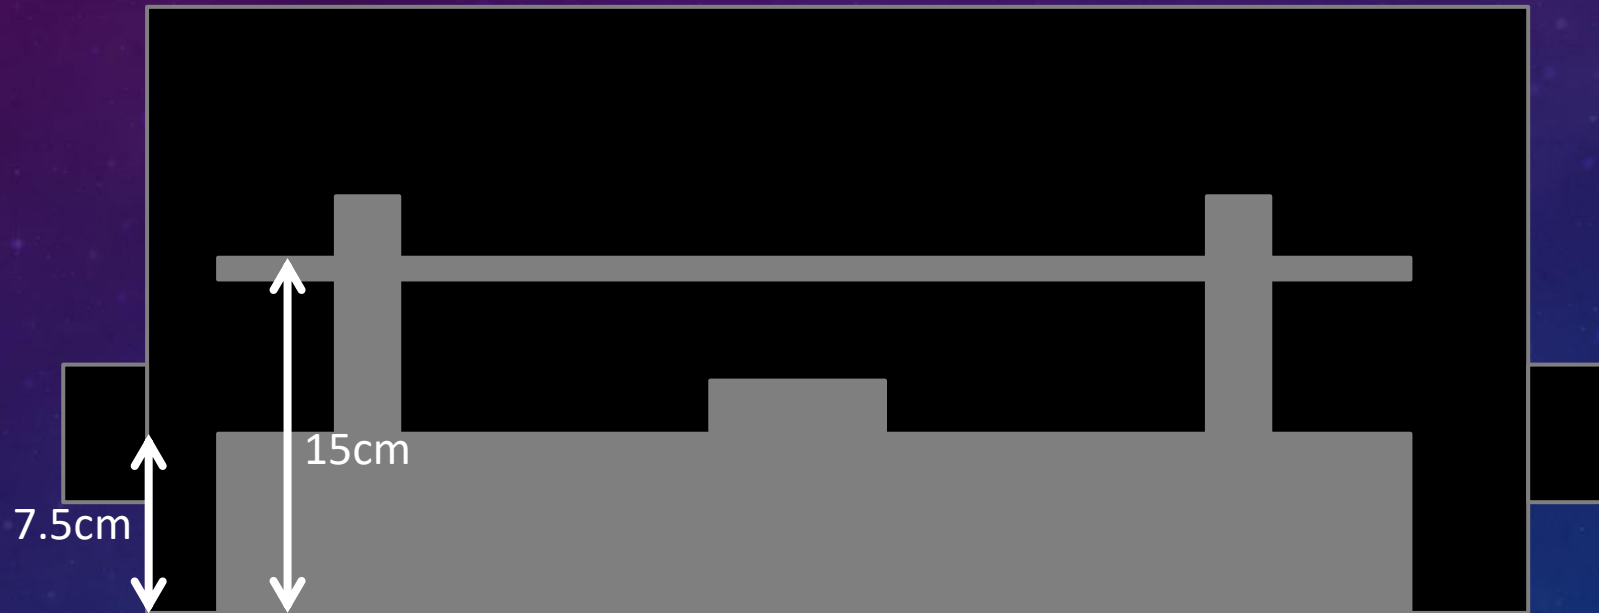
- 暗箱の中に平置きしてみたところ、治具上のセンサーの位置と暗箱のケーブル口に高低差があり、コンバージョンケーブルを大きく曲げてしまう可能性があった

→暗箱を縦向きにし、ケーブル口の位置を高くする

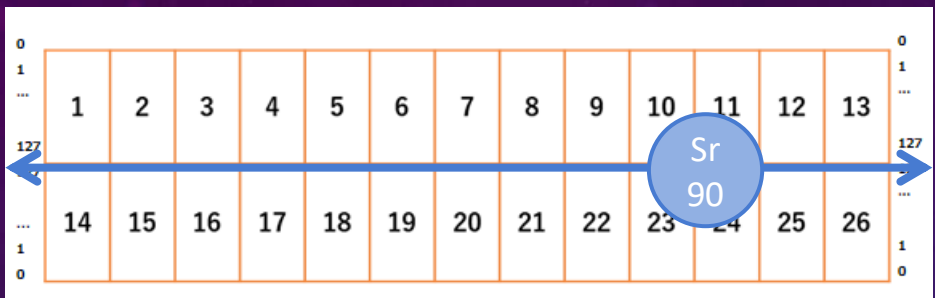
- L5SについてSelf trigger 測定を行った

Chip19はもとともnoisy

- 線源測定とは思えない結果
