# 線源測定 治具なし測定

NWU M1

# 前回までの内容: セットアップの変更

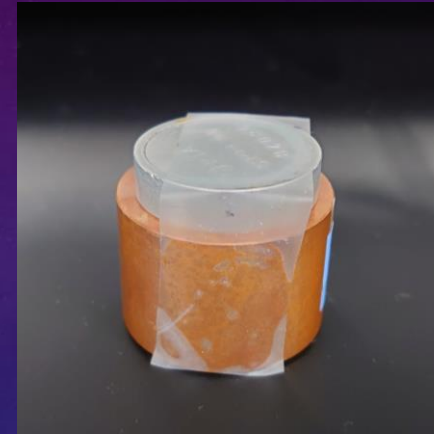
- 線源とセンサーの間にコリメータを挟んで測定を行った

- Chip1,14のエントリーが多い
