# 発熱量測定による ケーブル検査

2021.8.10 中野元太

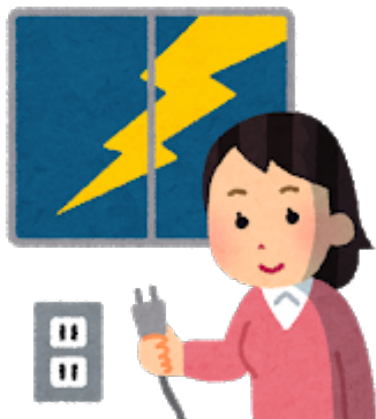
①電流を流す

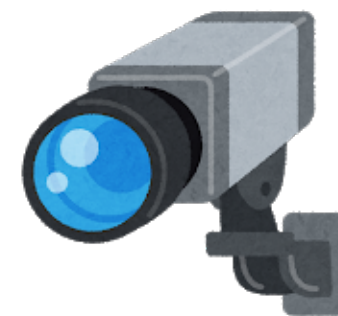
④異常を検知！

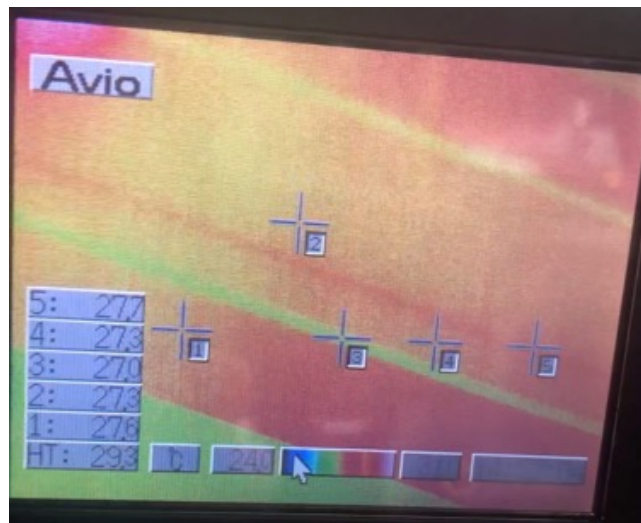
- ・ 実際に信号線1本に電流を流して発熱量を観測した。  
→ 計算上では300°C上昇する0.37[A]の電流を流すと、約1°C上昇するのが観測された。

- ・ 信号線の温度上昇をカメラで見ることができた。
  - ・ 計算予想よりも、温度上昇には大きい電流が必要だった。
- たくさんの信号線に直列で同時に流すのは厳しそう。
- ・ カメラ上では、温度上昇している部分がケーブル1本分よりも太く観測された。
