日本物理学会 2021年秋季大会

sPHENIX シリコン飛跡検出器 INTT の テスト機のパフォーマンスについて

理研 BNL センター, 立教大理^A, 奈良女子大理^B,
都立産技研^C, 理研^D, JAEA^E

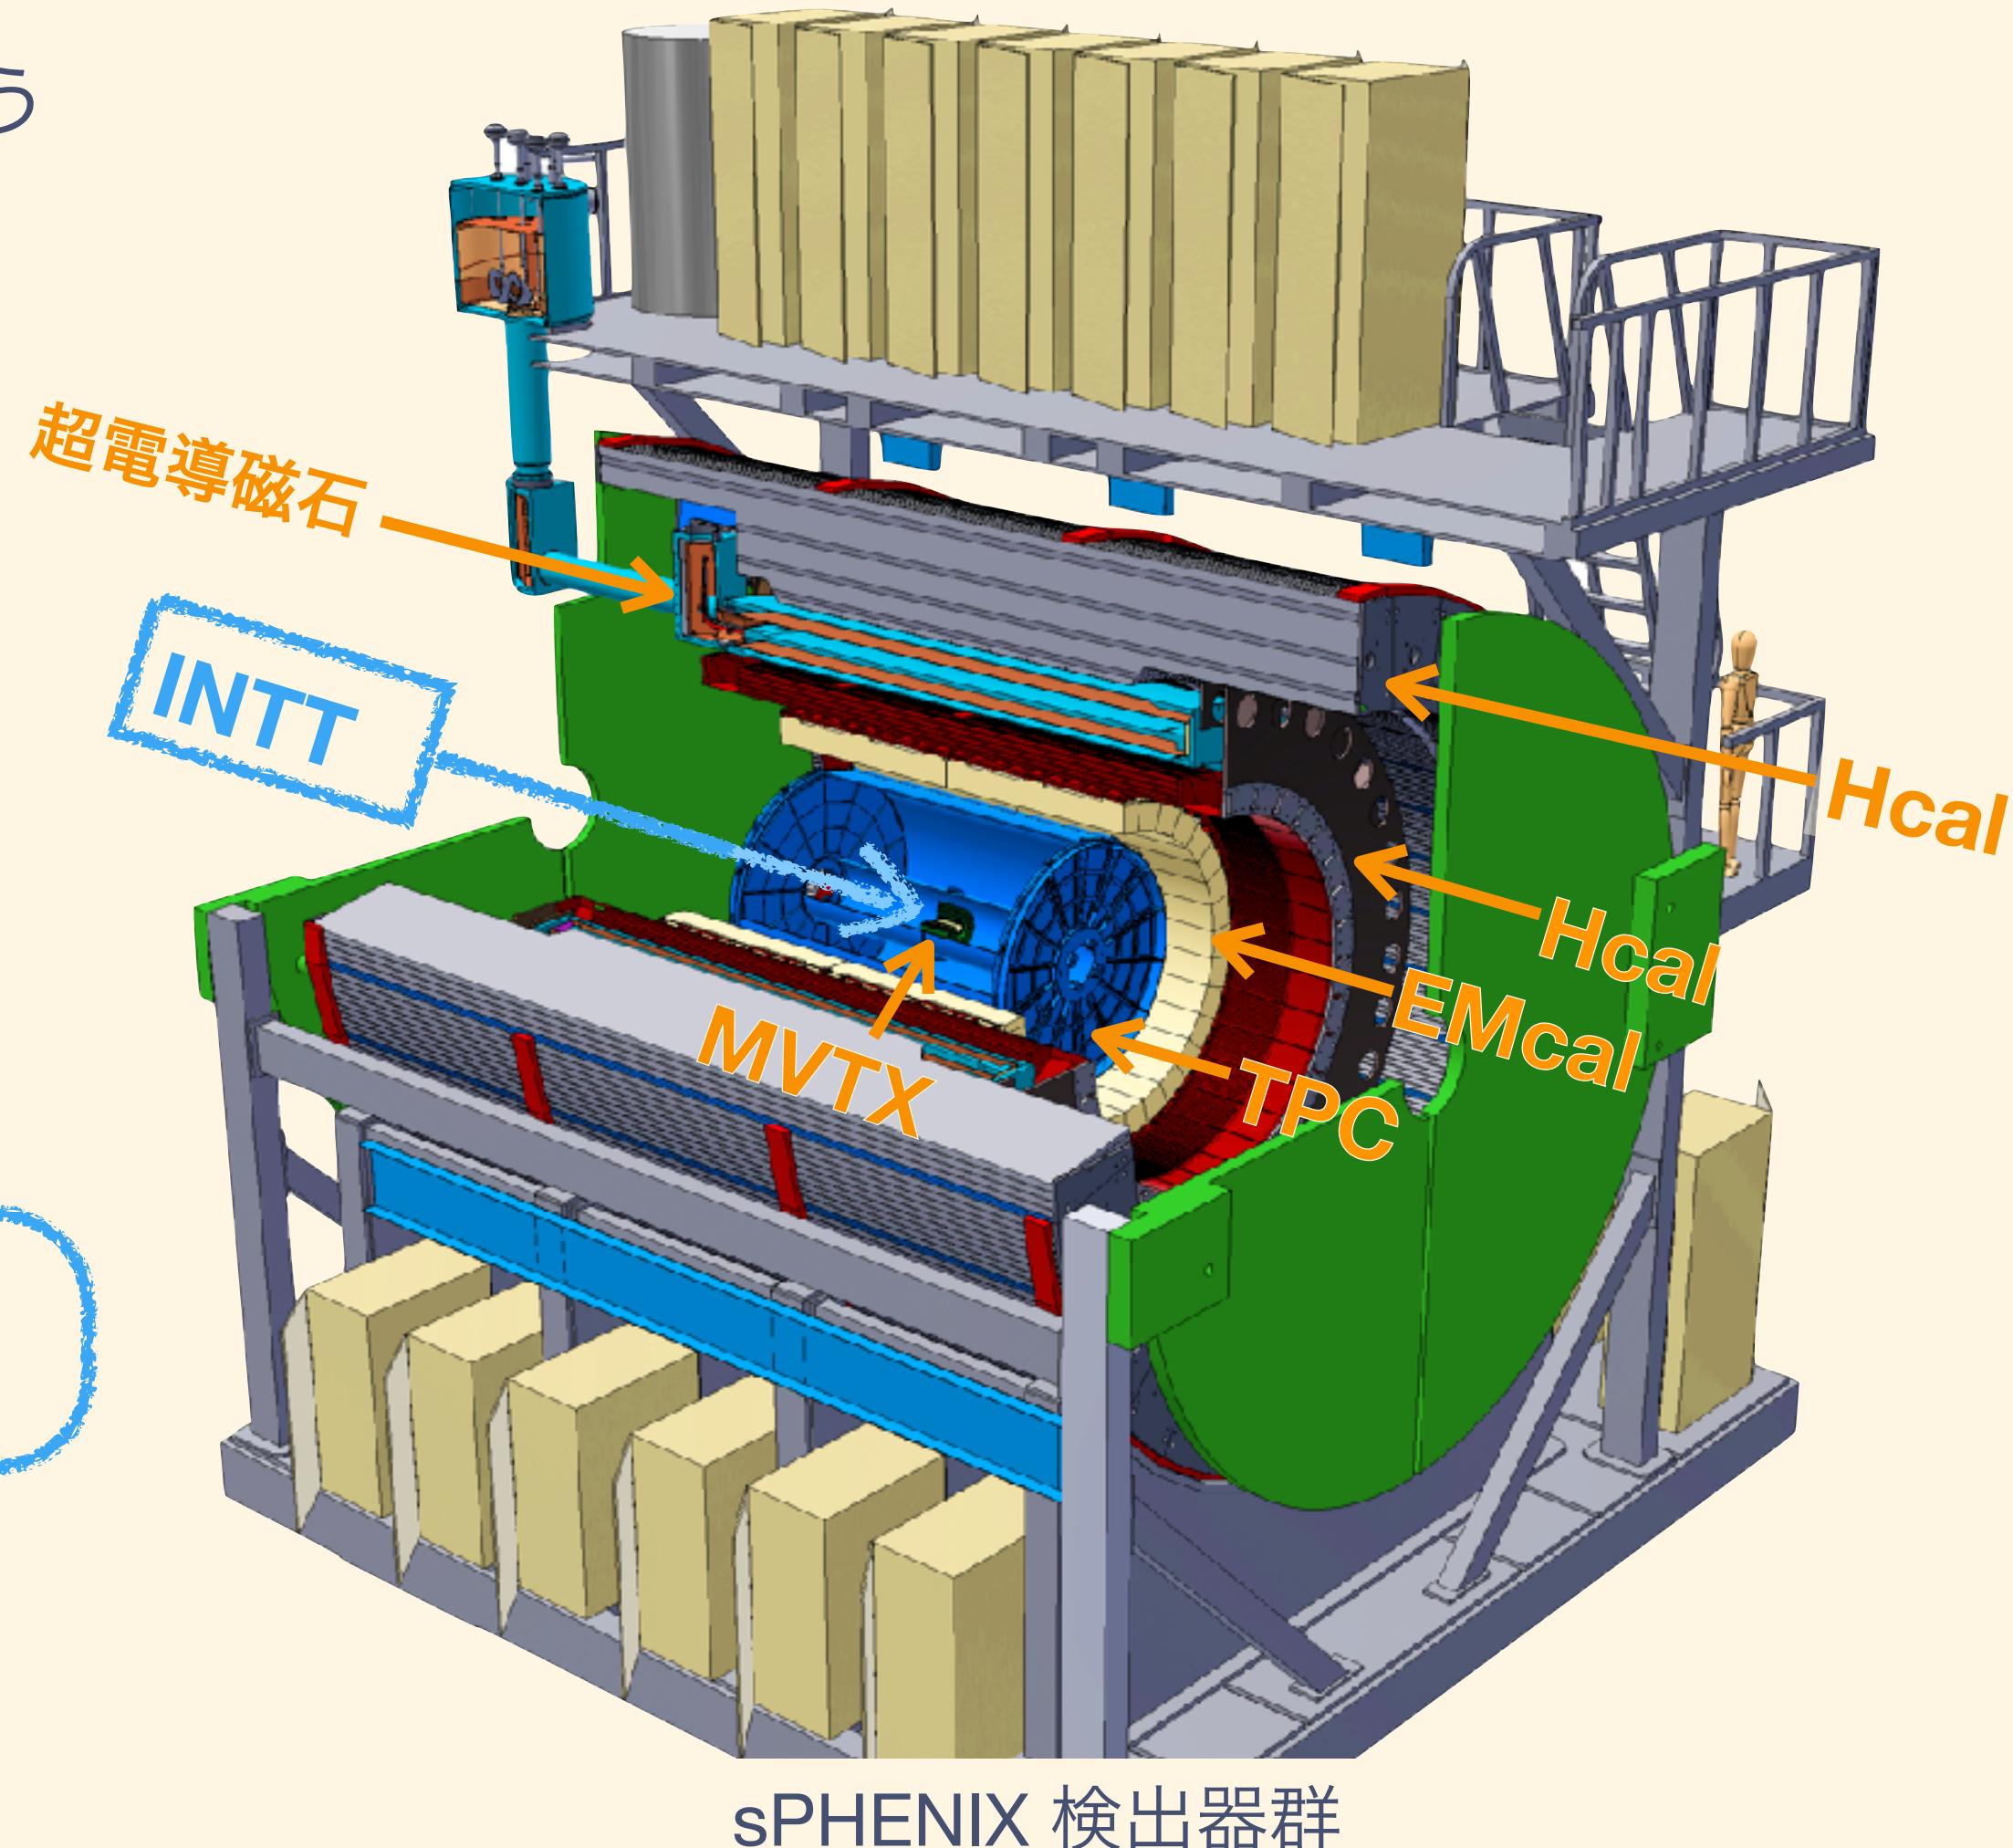
超電導ソレノイド磁石

SLAC の BaBar 実験から譲り受けた超電導磁石で 1.5 T を生成

飛跡検出器群

TPC: $r < 80$ cm、高運動量分解能に寄与

INTT: $r < 10$ cm、TPC と MVTX 間をつなぐ

MVTX: $r < 4$ cm、MAPS 型シリコン検出器、反応点の決定

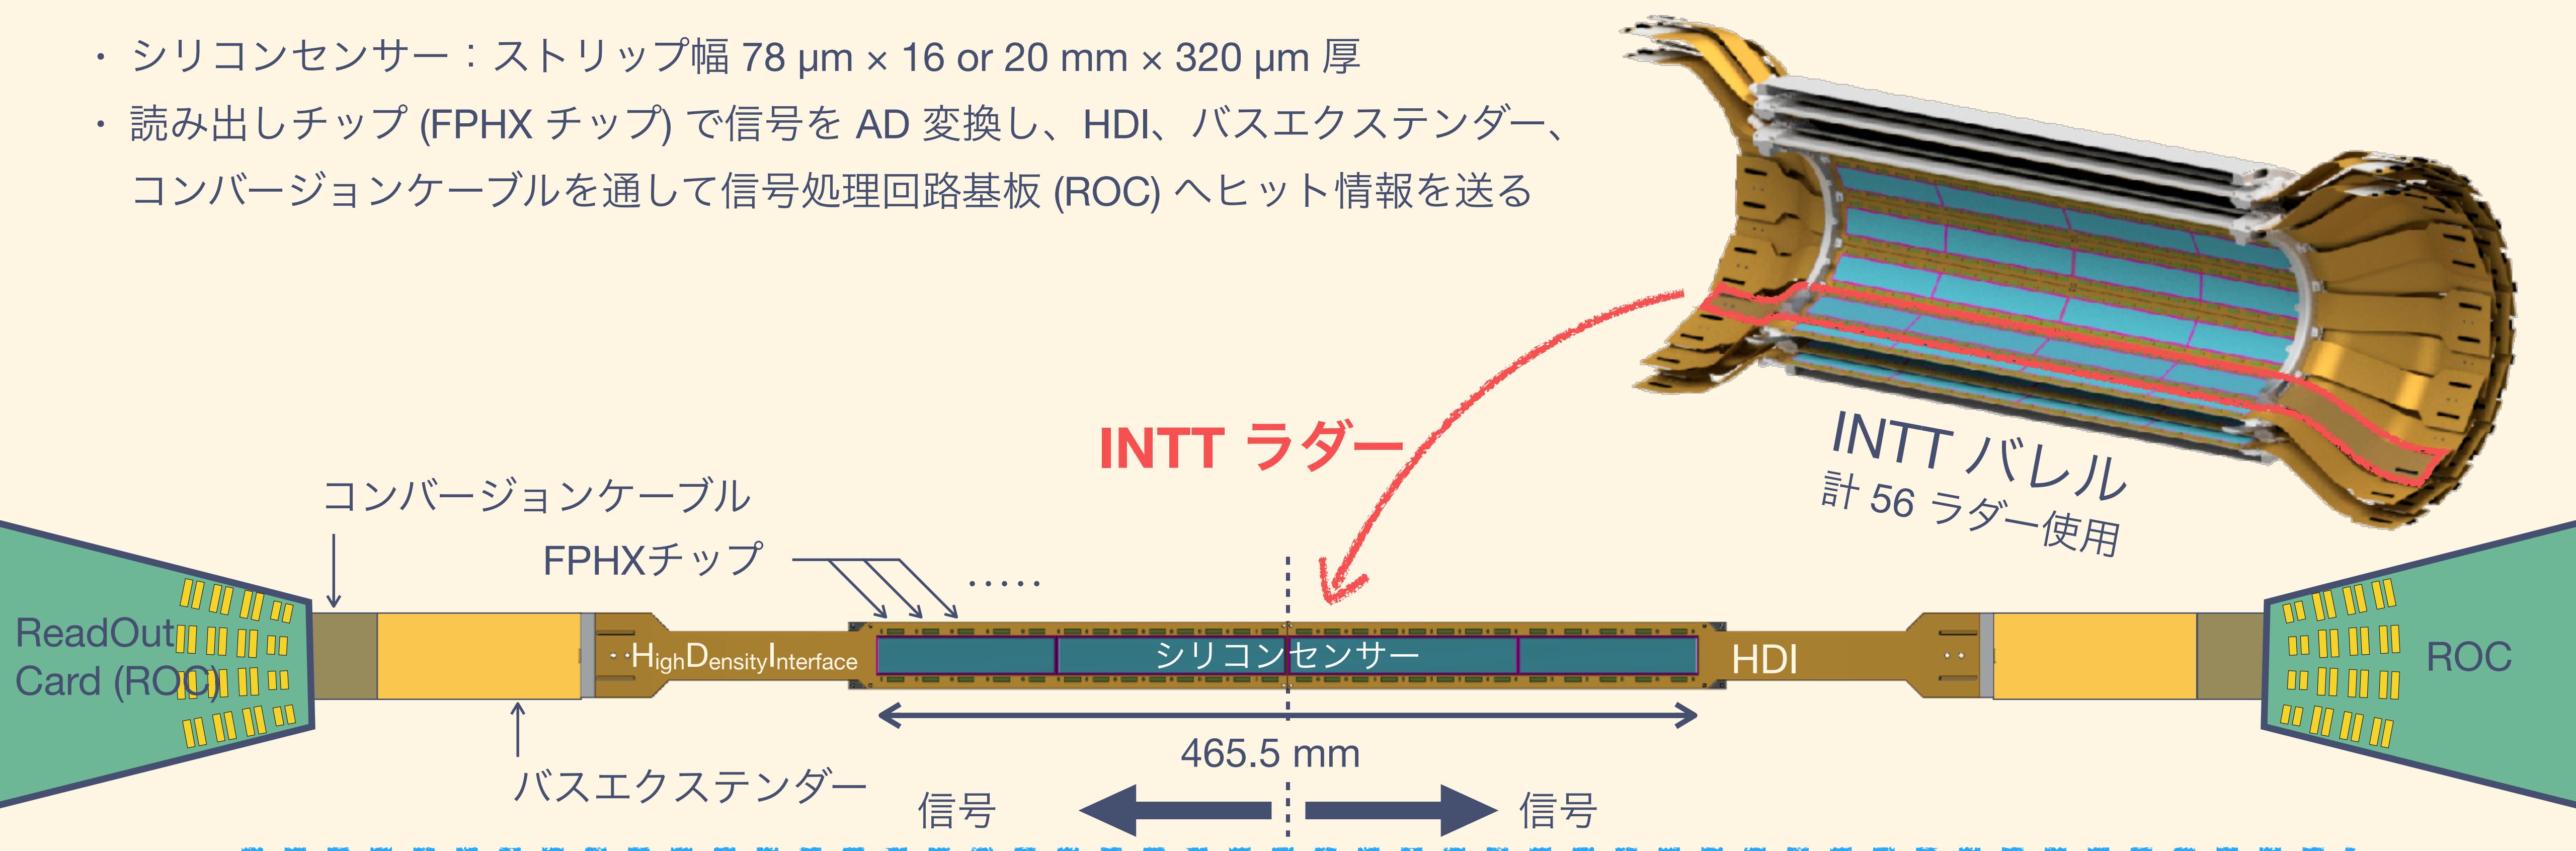
シリコンストリップセンサーを使った 2 層のバレル型検出器

- ・ MVTX と TPC の間に位置し、トラックの内挿精度を高める
- ・ バンチクロッシング 106 ns で動作する唯一の飛跡椡出器 (MVTX and TPC は μs - 10 μs オーダー)
- ・ シリコンセンサー：ストリップ幅 78 μm × 16 or 20 mm × 320 μm 厚
- ・ 読み出しチップ (FPHX チップ) で信号を AD 変換し、HDI、バスエクステンダー、コンバージョンケーブルを通して信号処理回路基板 (ROC) へヒット情報を送る

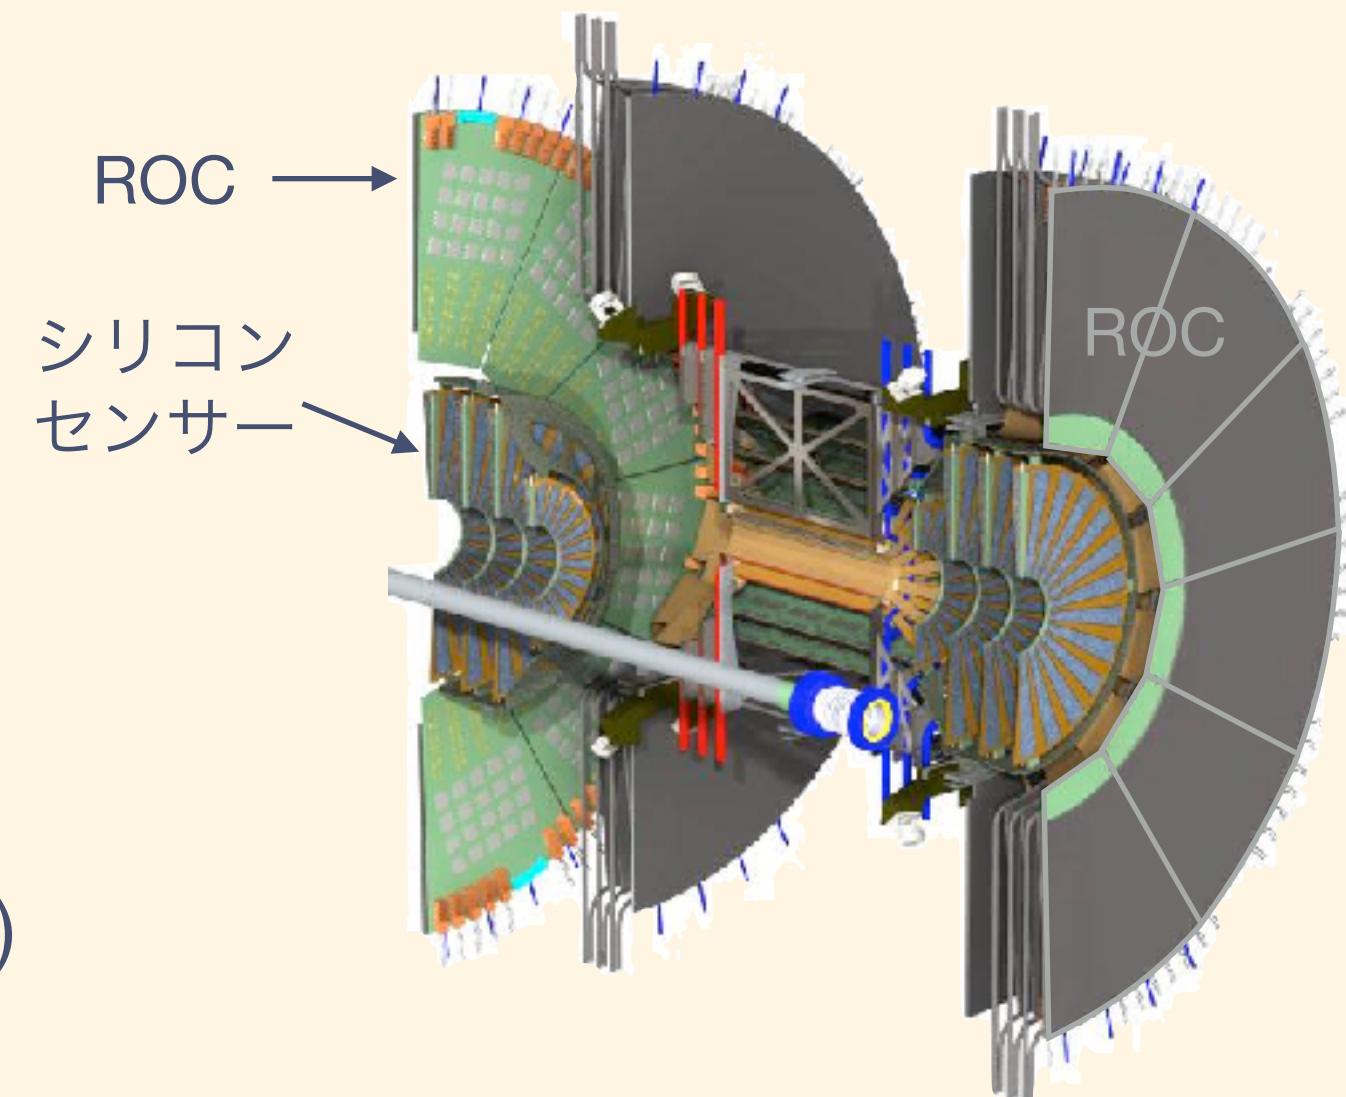
PHENIX FVTX 検出器

- ・ MVTX と TPC の間に位置し、トラックの内挿精度を高める
- ・ バンチクロッシング 106 ns で動作する唯一の飛跡検出器 (MVTX and TPC は μs - 10 μs オーダー)
- ・ シリコンセンサー：ストリップ幅 78 μm × 16 or 20 mm × 320 μm 厚
- ・ 読み出しチップ (FPHX チップ) で信号を AD 変換し、HDI、バスエクステンダー、コンバージョンケーブルを通して信号処理回路基板 (ROC) へヒット情報を送る
- ・ ROC 等多くのものを PHENIX FVTX 検出器から引き継いでいる

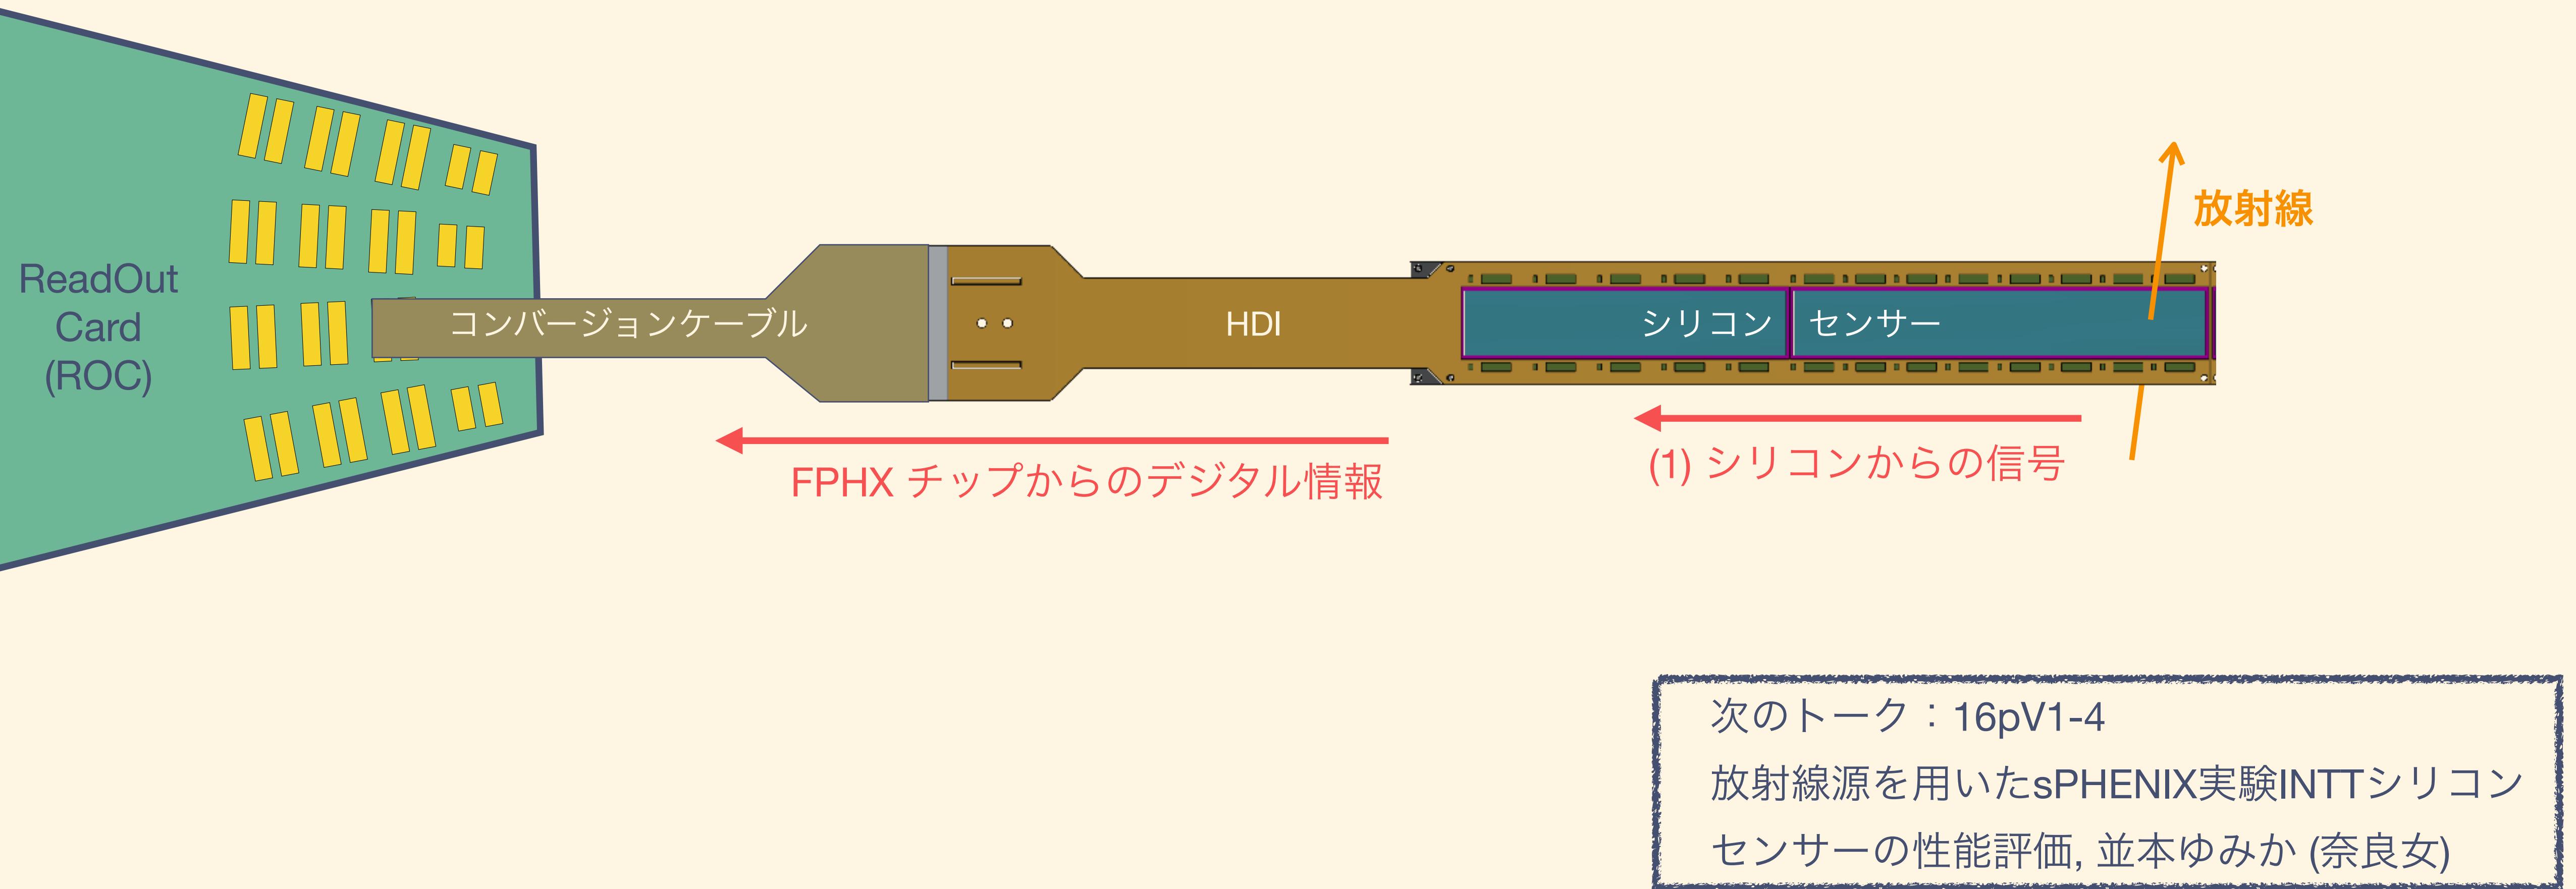
(1) 放射線測定: シリコンモジュールで生成された信号の測定

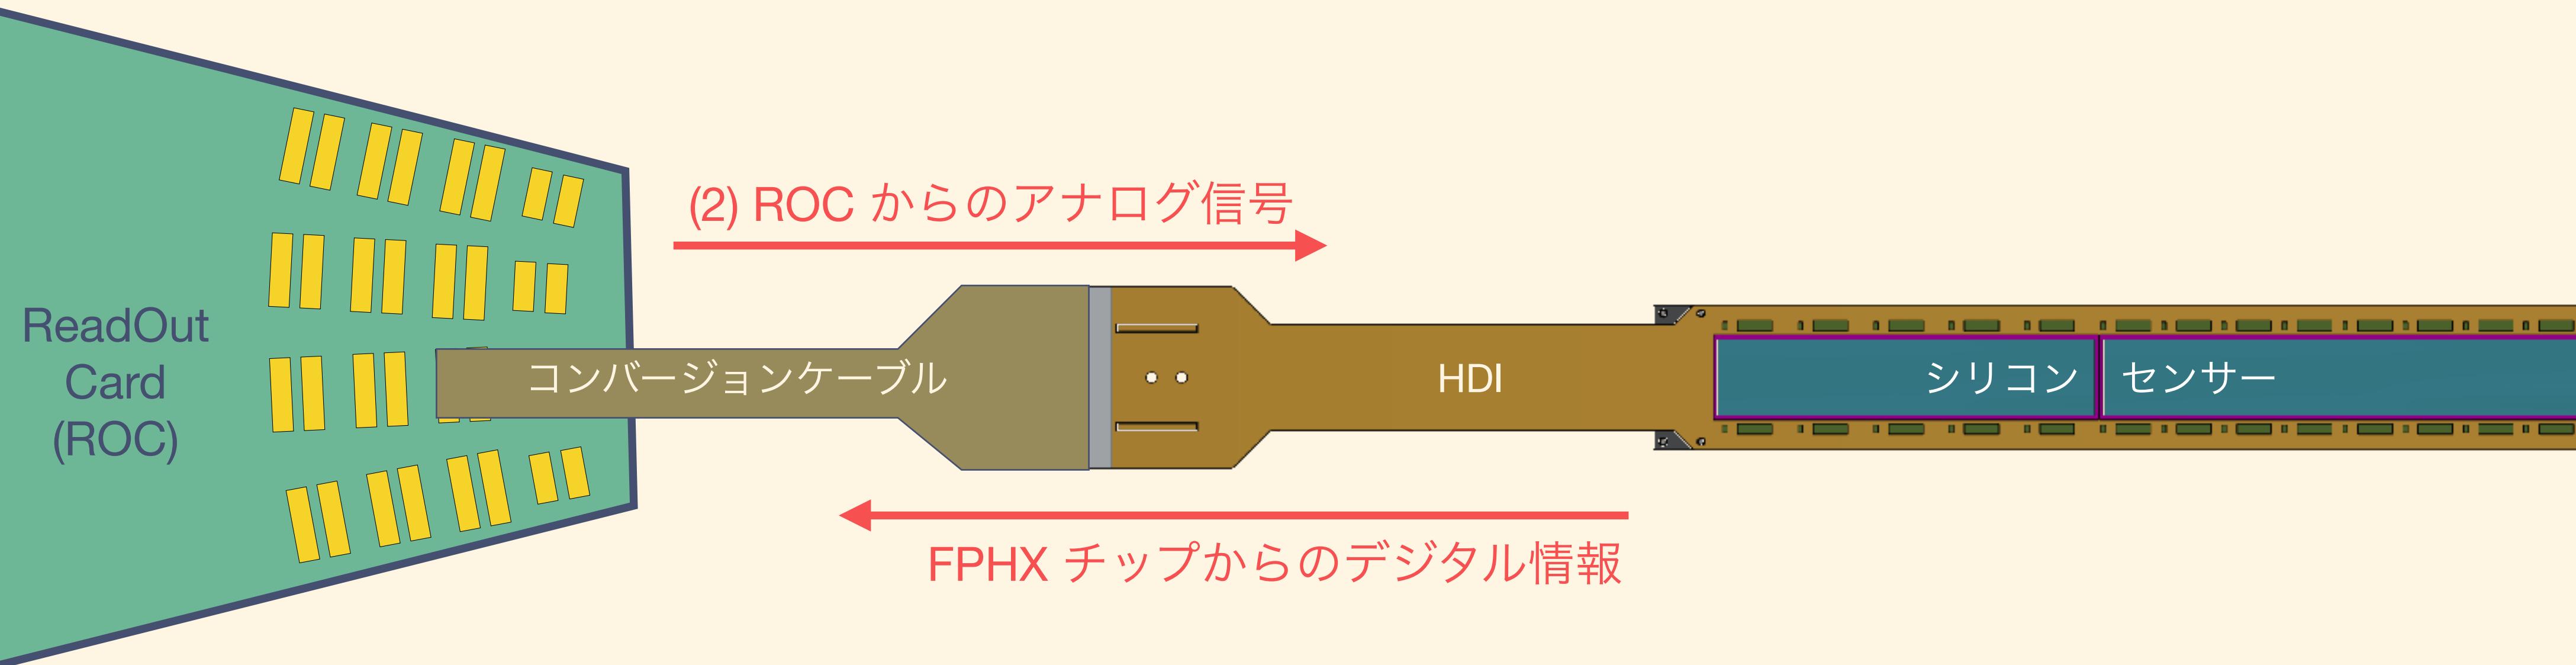
- (1) 放射線測定: シリコンモジュールで生成された信号の測定
- (2) キャリブレーション: ROC で生成したアナログ信号の測定

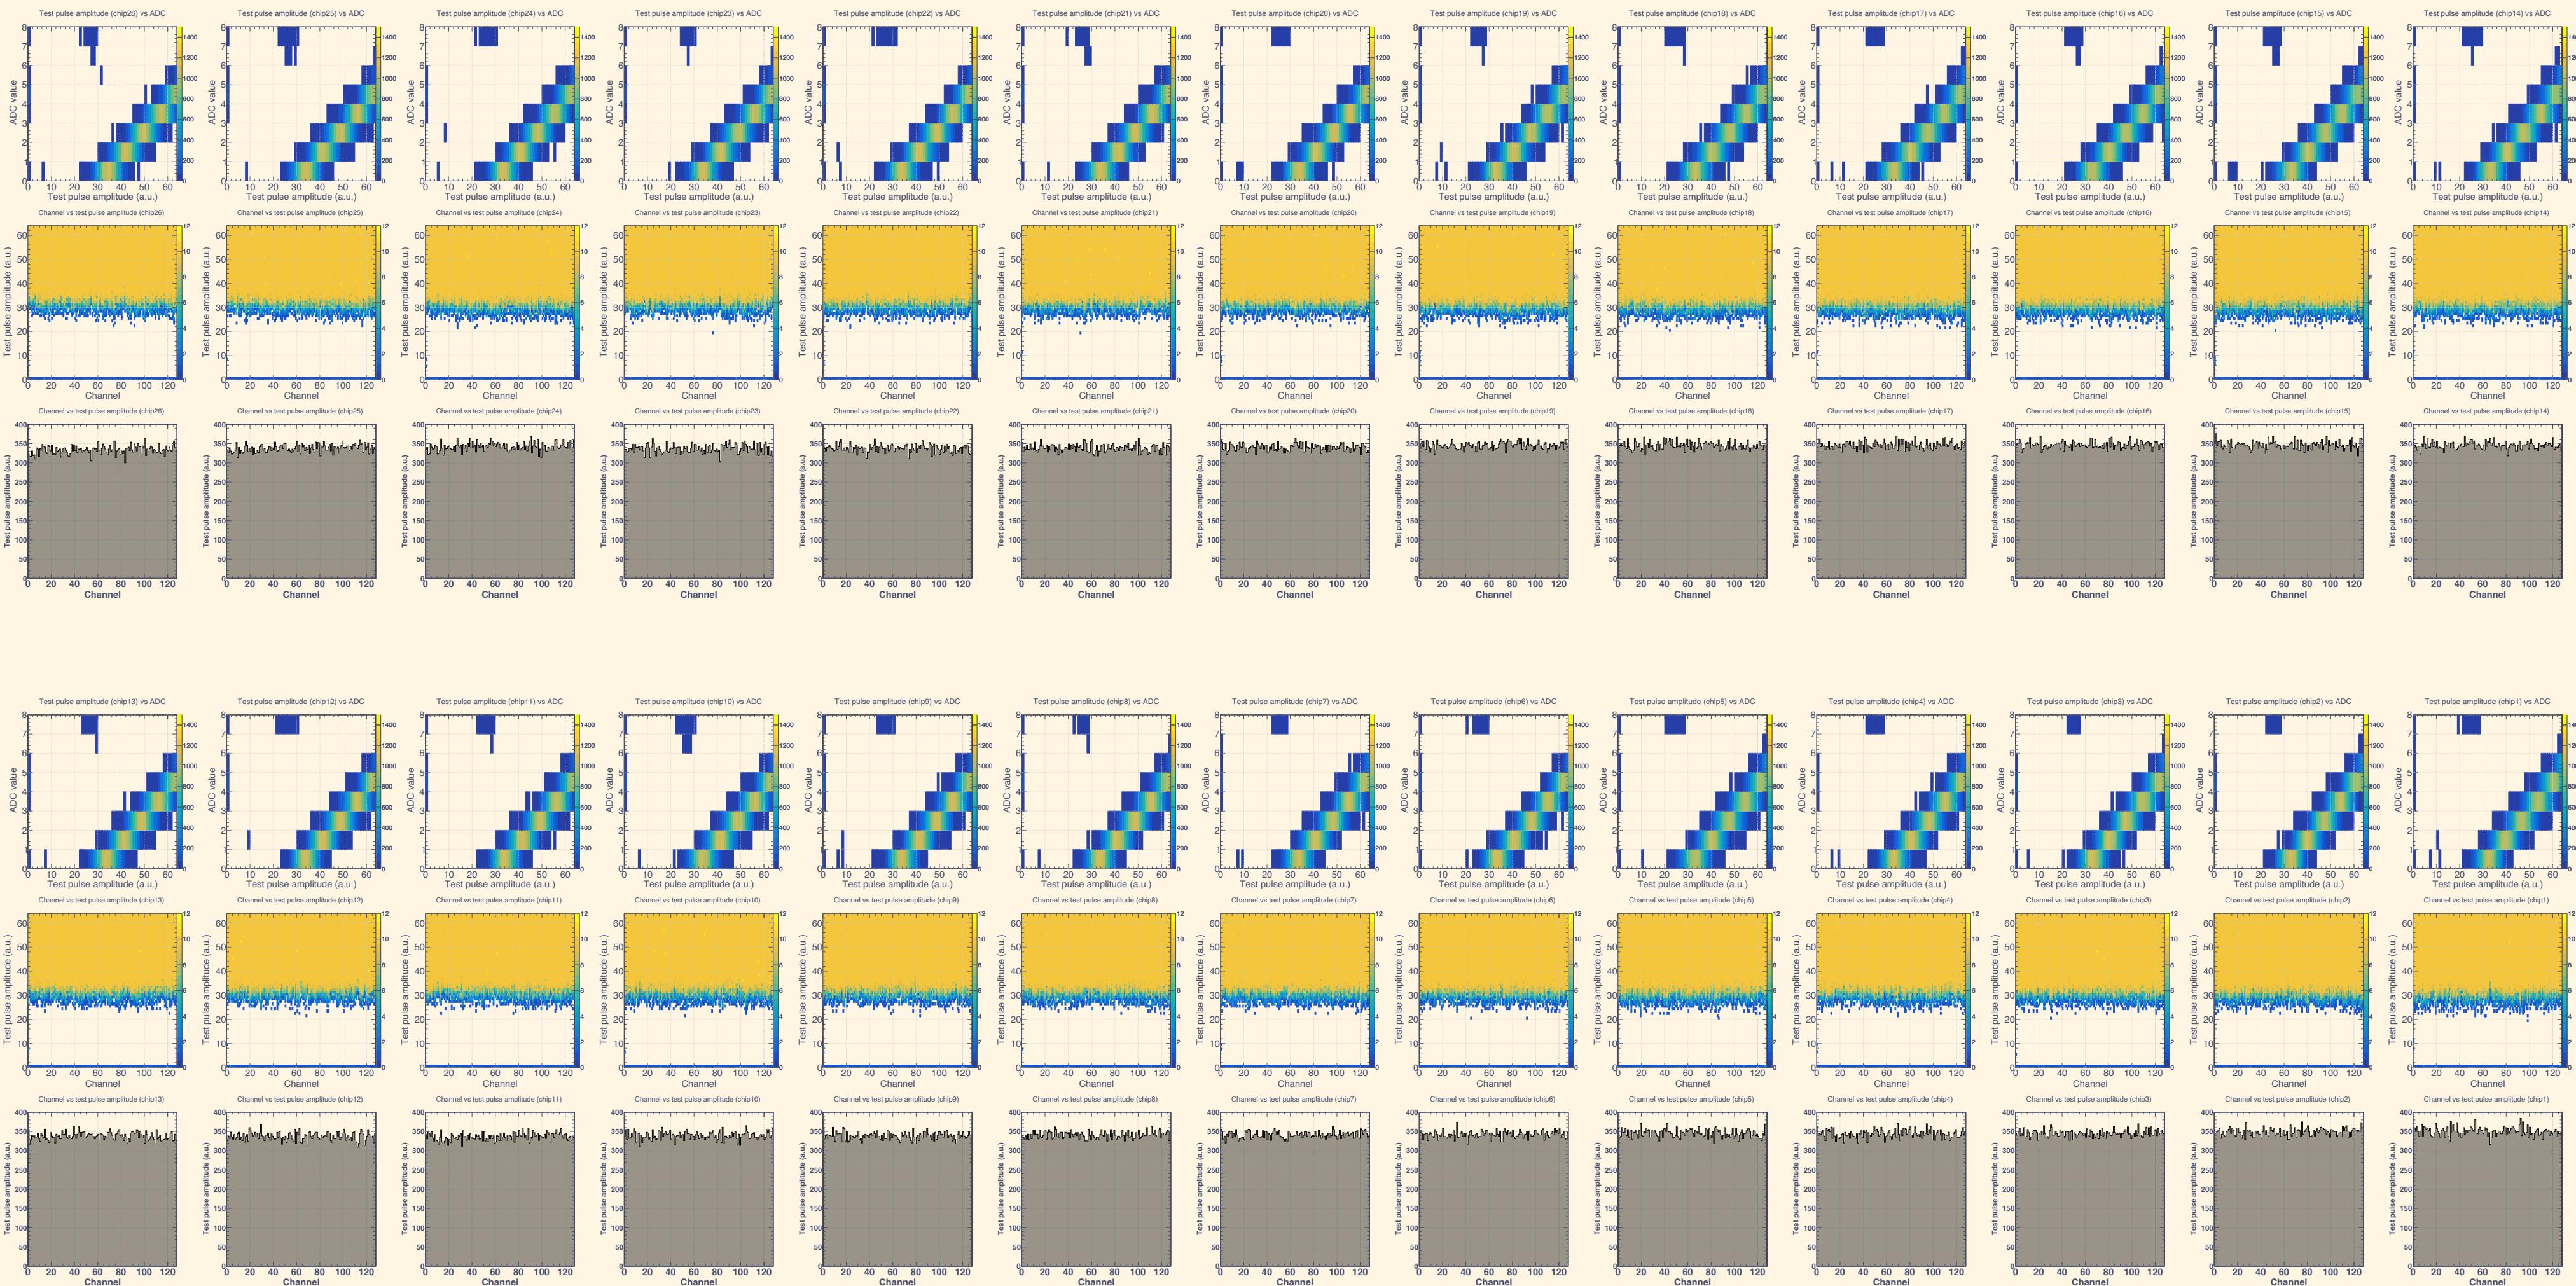
最小構成セットアップでは期待通りの動作ができている

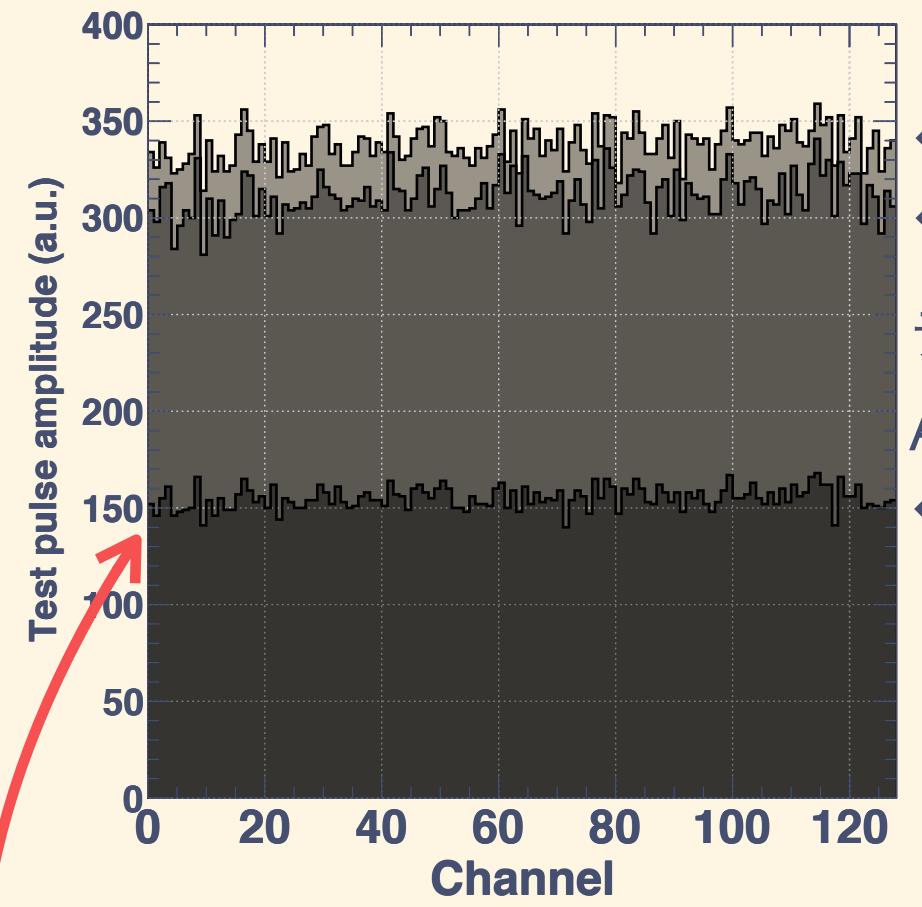
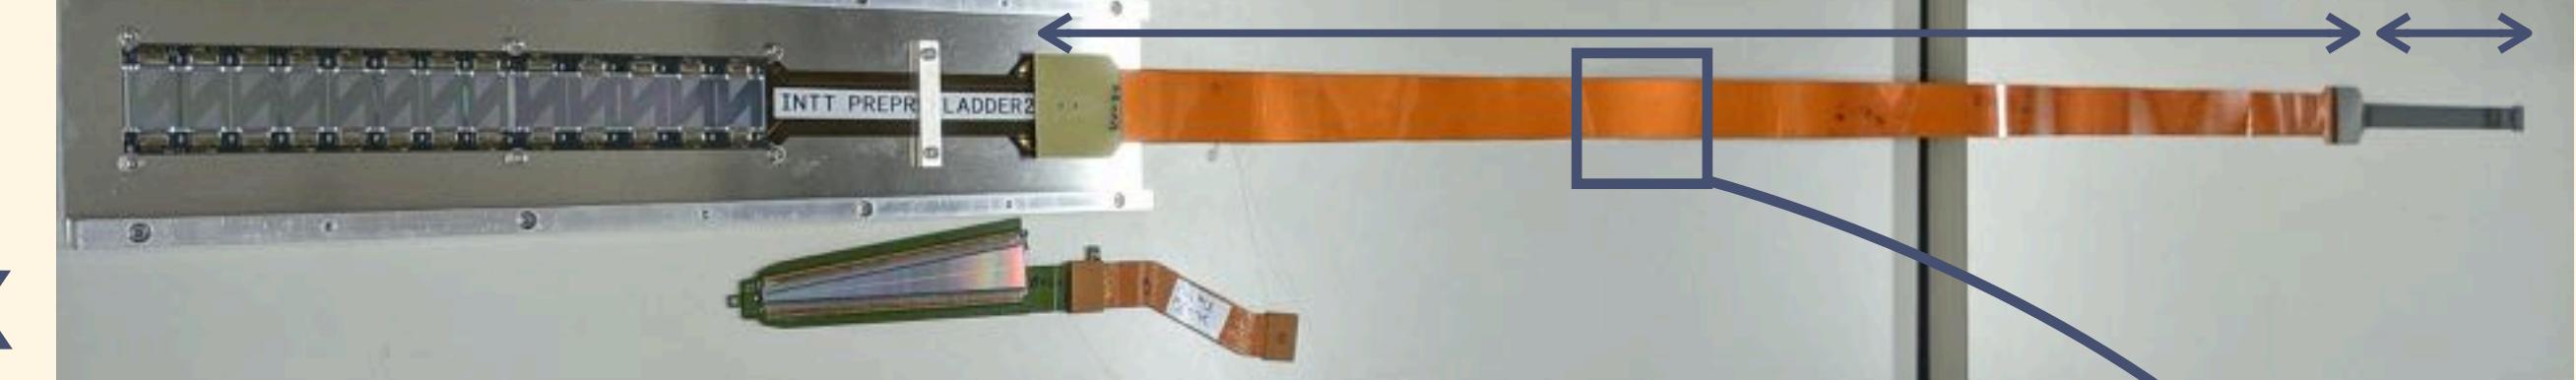
Channel vs test pulse amplitude (chip25)

バスエクステンダーありでキャリブレーション
測定を行うと、得られるはずのちょうど
半分しかデータが得られないことがある

←バスエクステンダーなし正常
←バスエクステンダーあり正常
テストパルスが伝送ケーブルの減衰し、
ADC しきい値を超えにくくなっているため
←バスエクステンダーあり
データ量半分

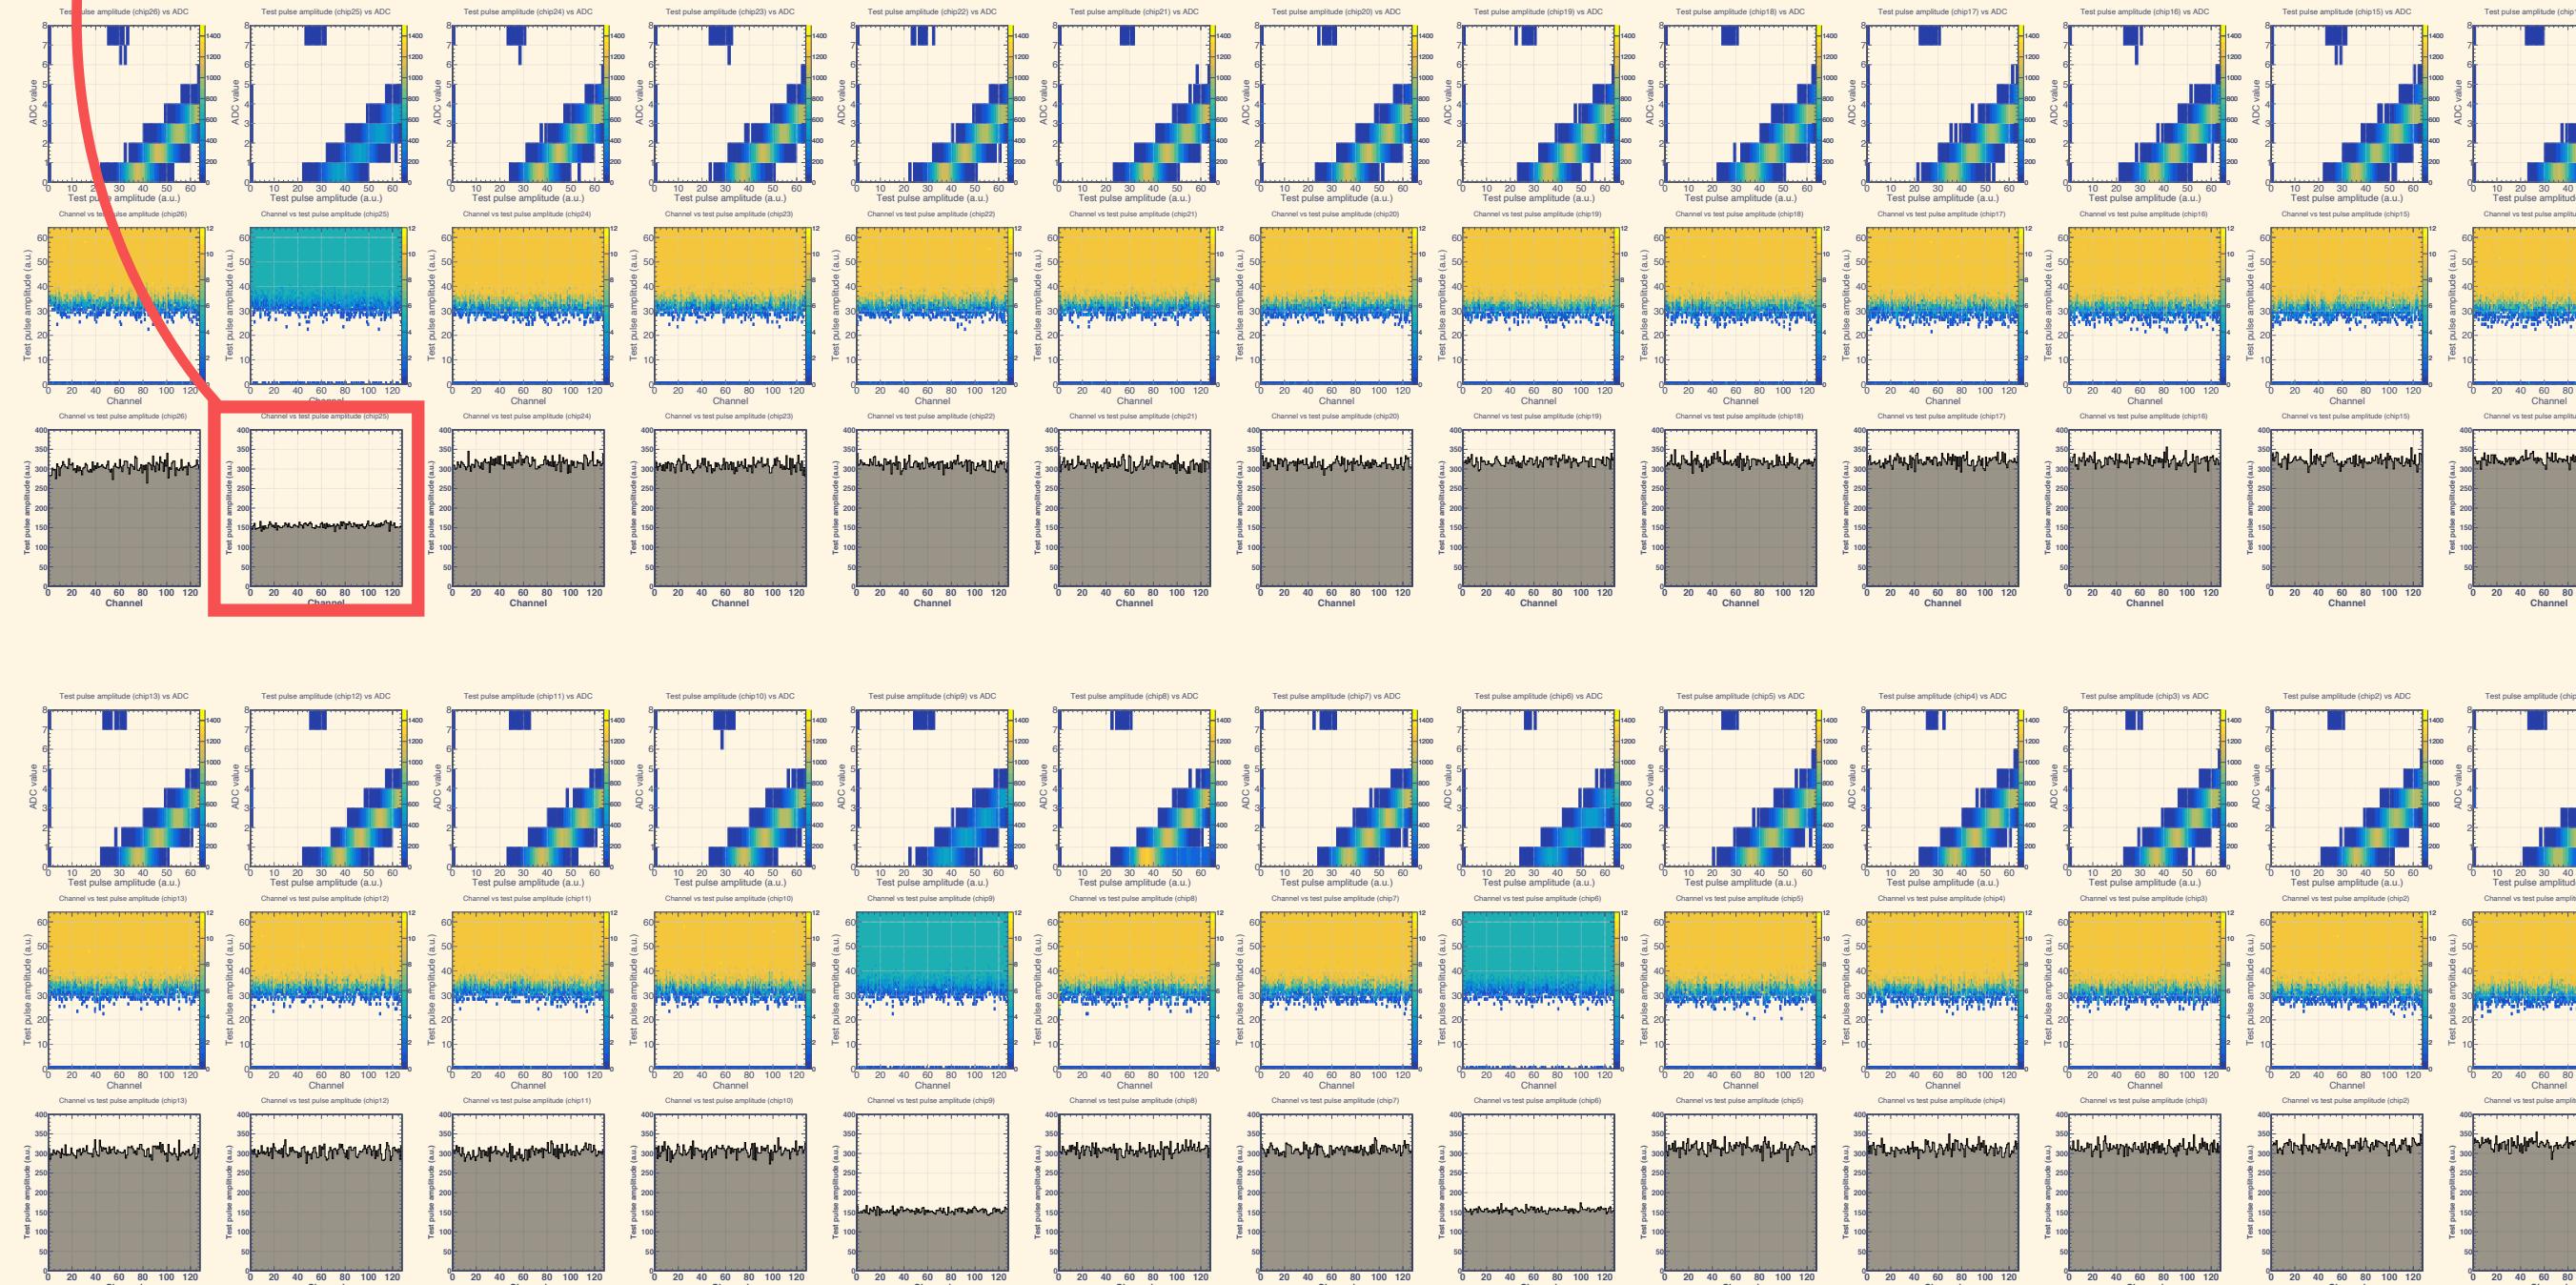
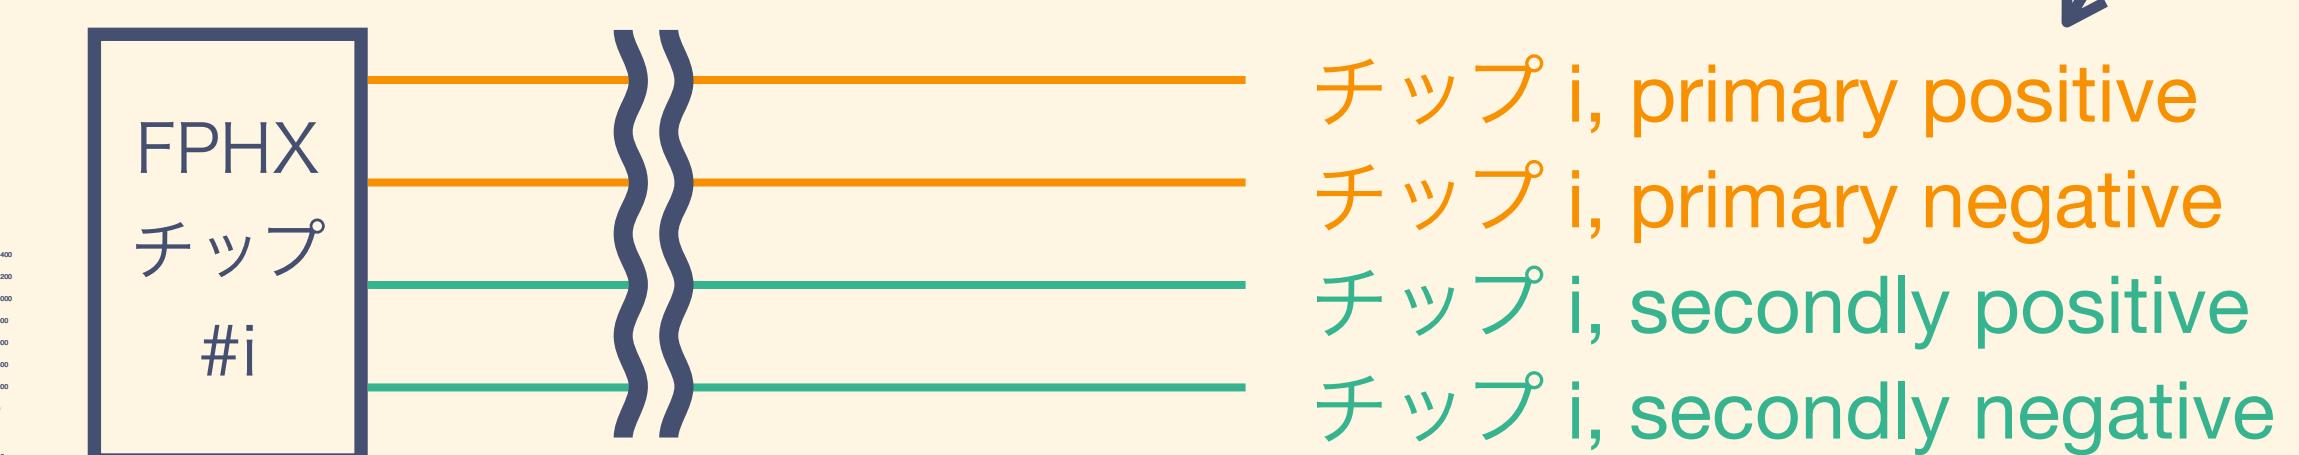
1.2 m
0.4 m
0.1 m

バスエクステンダーありでキャリブレーション測定を行うと、得られるはずのちょうど半分しかデータが得られないことがある

チップ i, primary positive
チップ i, primary negative
チップ i, secondly positive
チップ i, secondly negative
+ 電源ライン、GND

各 FPHX チップには出力ラインが 2 系統ずつある
→なんらかの理由で片方が機能していないことが確認できた
