日本物理学会 2021年秋季大会

sPHENIX シリコン飛跡検出器 INTT の テスト機のパフォーマンスについて

理研 BNL センター, 立教大理^A, 奈良女子大理^B,
都立産技研^C, 理研^D, JAEA^E

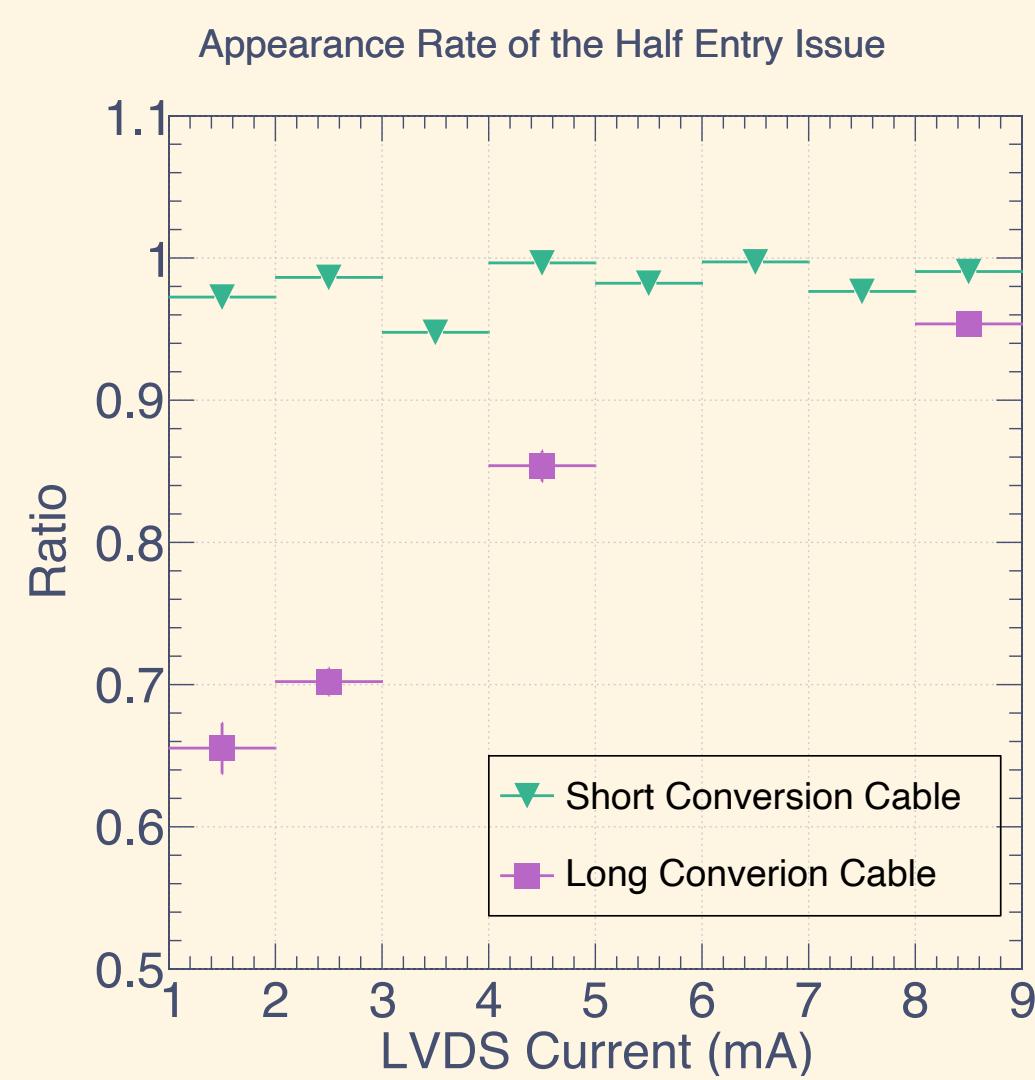
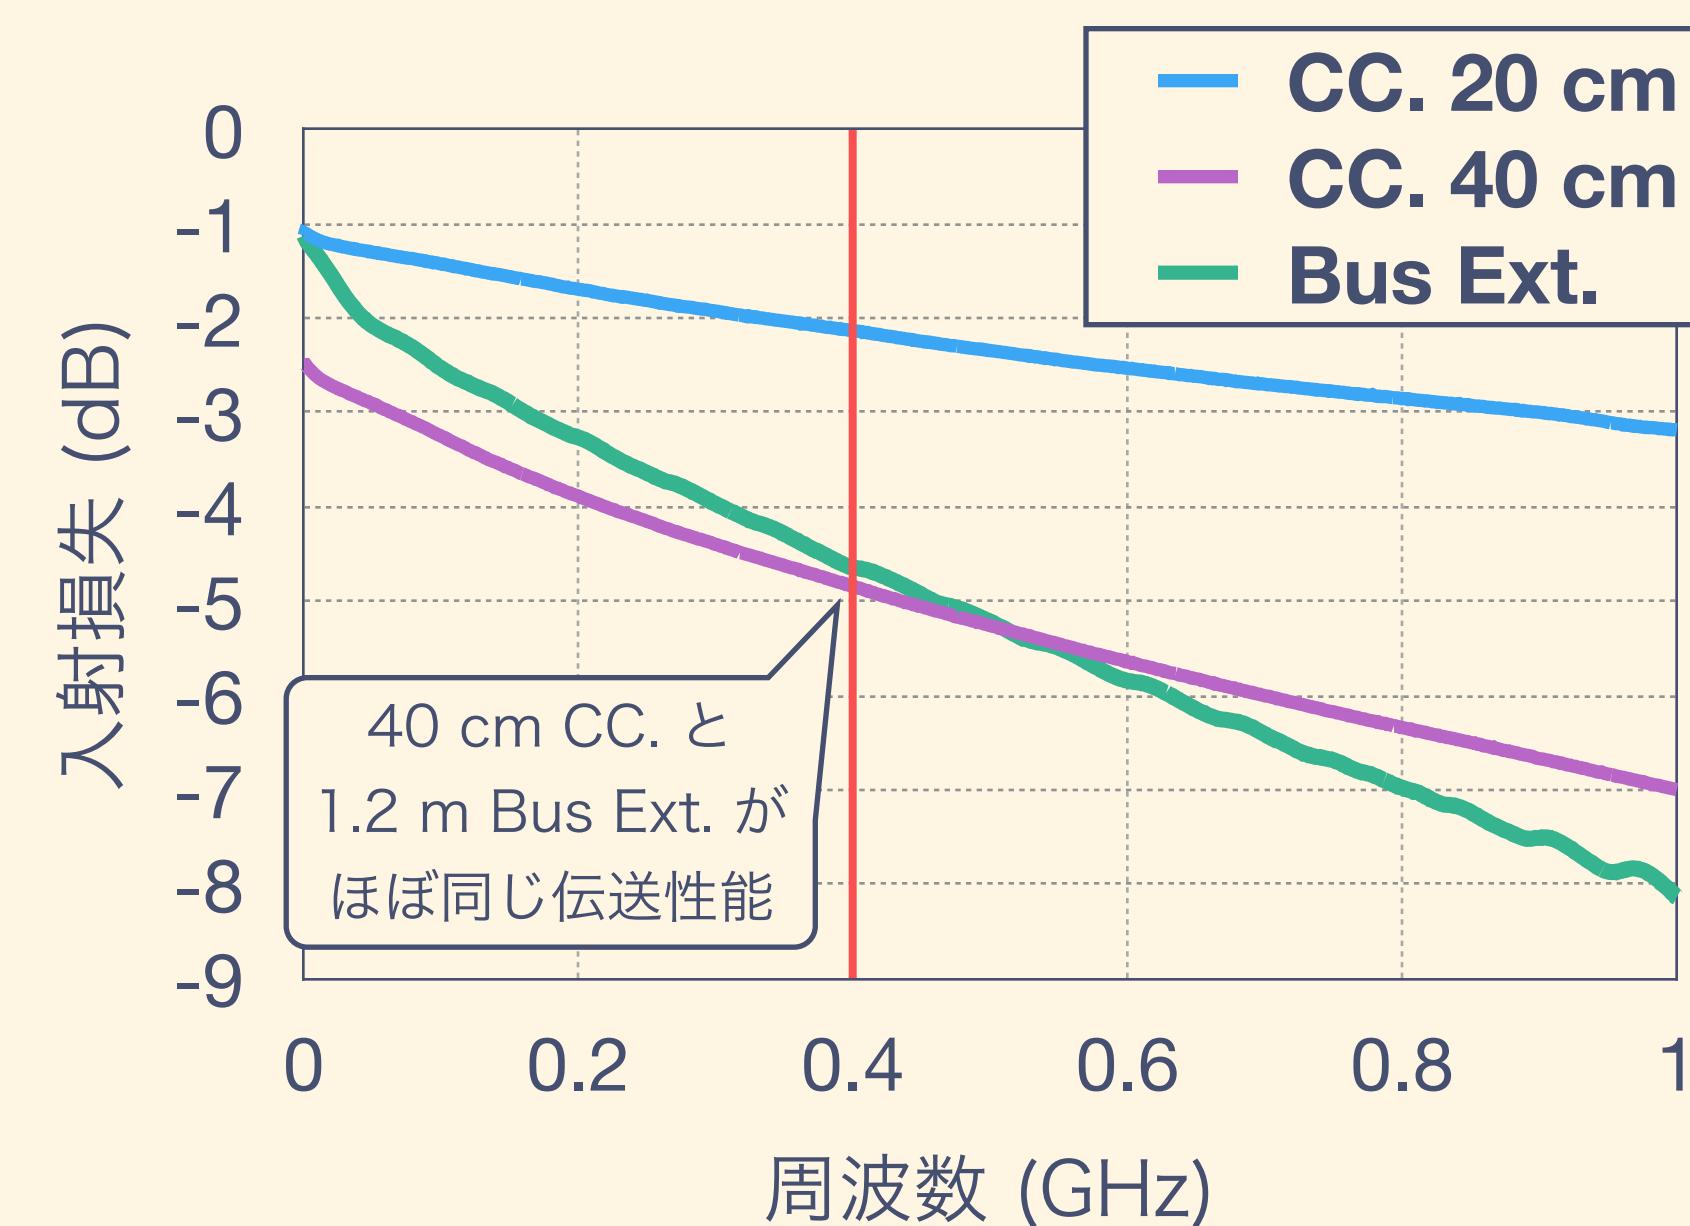
- Bus ext. の存在は信号の伝送性能を低下させる
- 40 cm の conv. cable は bus ext. と同等の伝送性能だった
- 20 cm conv. cable + bus ext. では
ほぼ half entry 問題は発生しない
- ∴ 伝送ケーブルを可能な限り短くすべき
- 特にコンバージョンケーブルの長さはインパクトが大きい

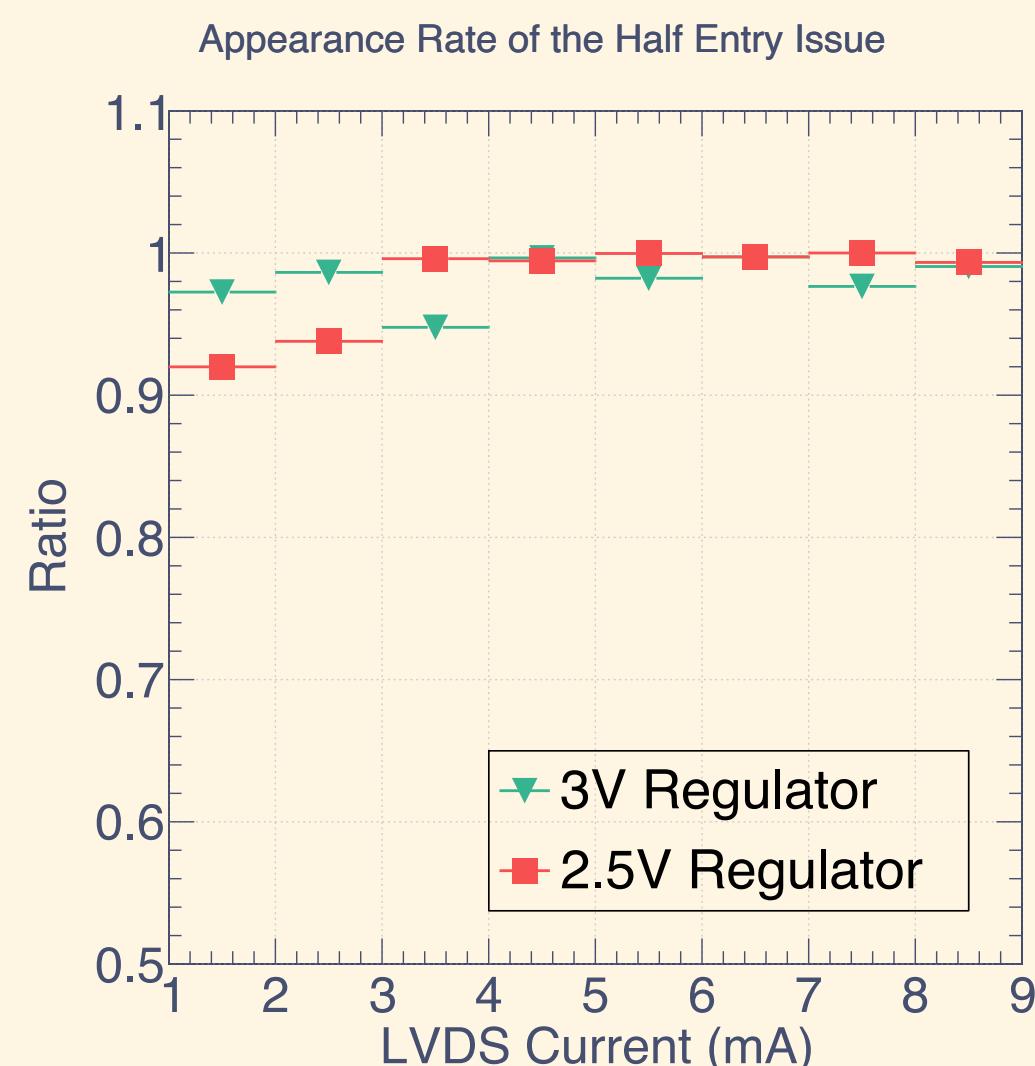
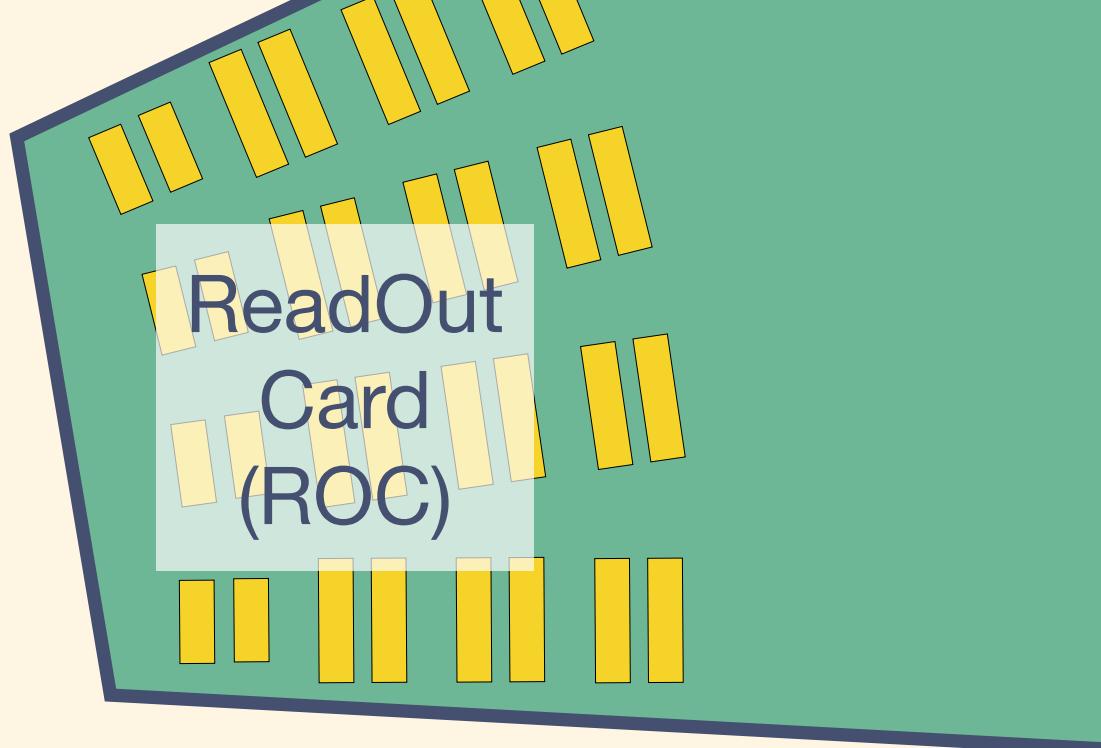
- FPHX へは $2.5 \text{ V} \pm 10\%$ が必要で、ROC 上の 2.5 V 出力レギュレーターから供給していた。
- 伝送ケーブルによる電圧降下が存在し、FPHX チップへの印加電圧は
 - FVTX: 2.45 V
 - INTT, バスエクステンダー + コンバージョンケーブル $40 \text{ cm} : 2.2 \text{ V}$であった。
- レギュレーターを 2.5 V から 3 V 出力のものに置き換ることで FPHX チップに 2.7 V を供給し、より安定した動作を達成した。

高 LVDS 電流設定、より短い伝送ケーブル、
レギュレーターの置き換えで half entry 問題は解決できる。

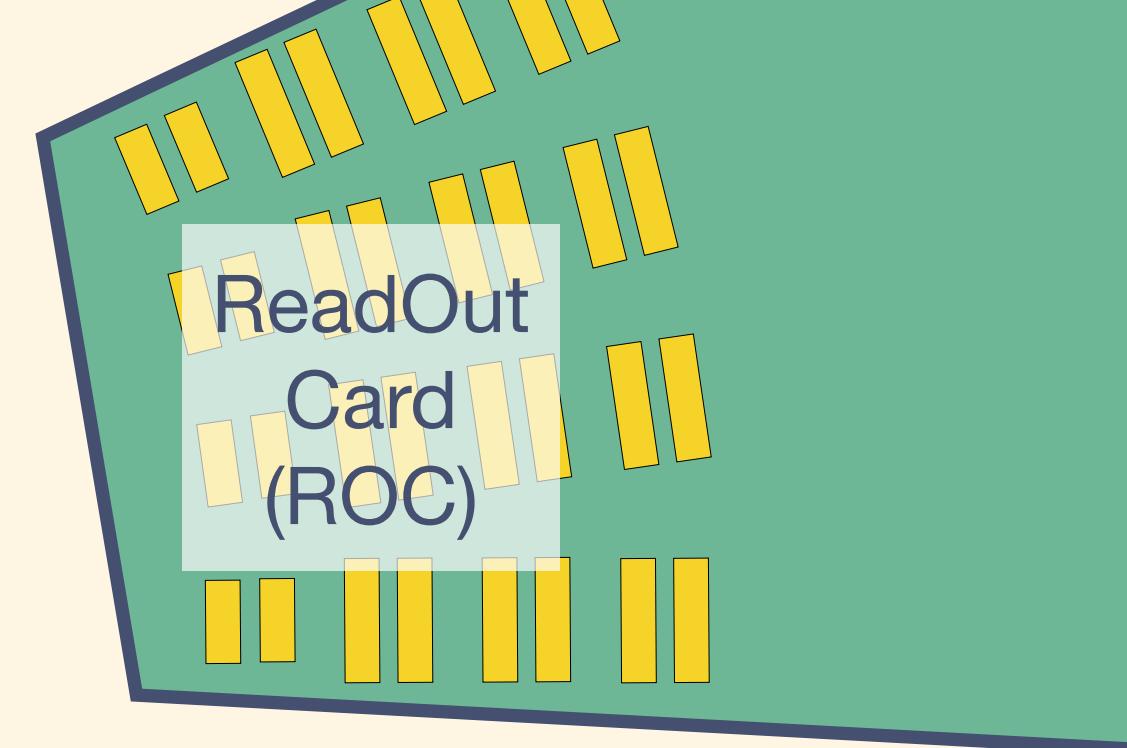
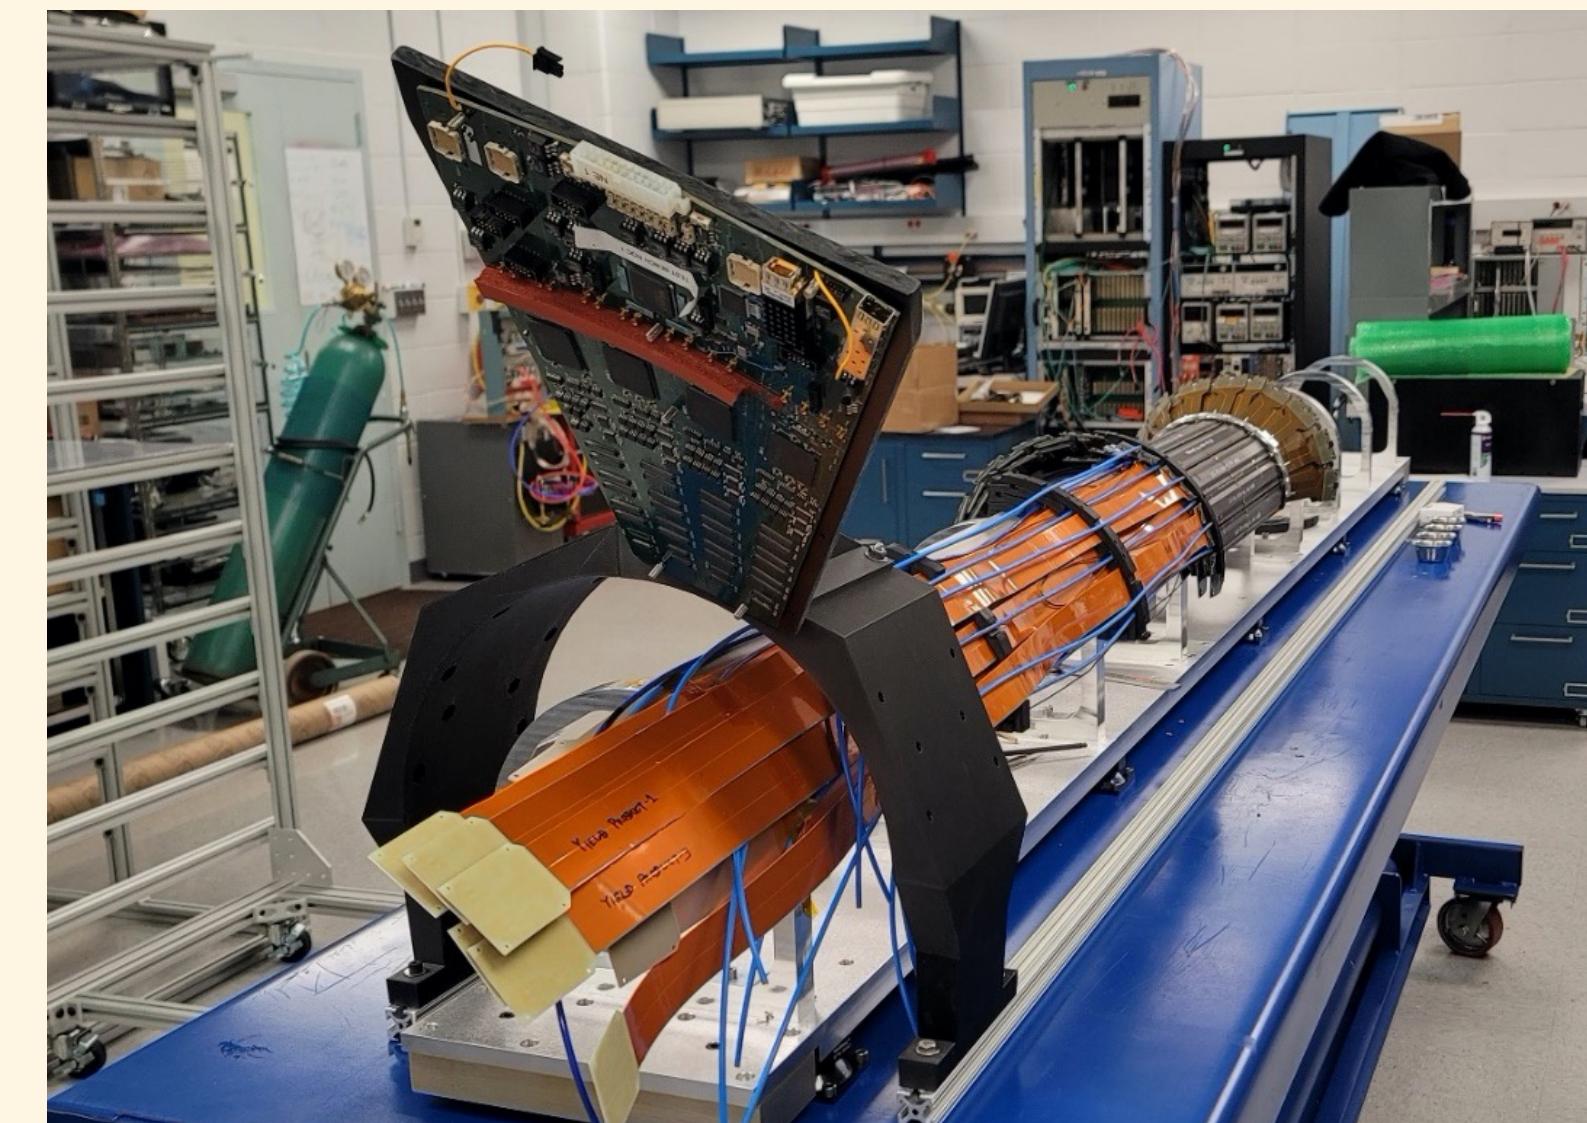
- BNL での仮組みが始まっている
- 伝送ケーブルの長さをバスエクステンダー 1.1 m + コンバージョンケーブル 20 cm に変更する必要が出てきた
- 伝送性能向上も達成でき、half entry に直面することはなくなる。

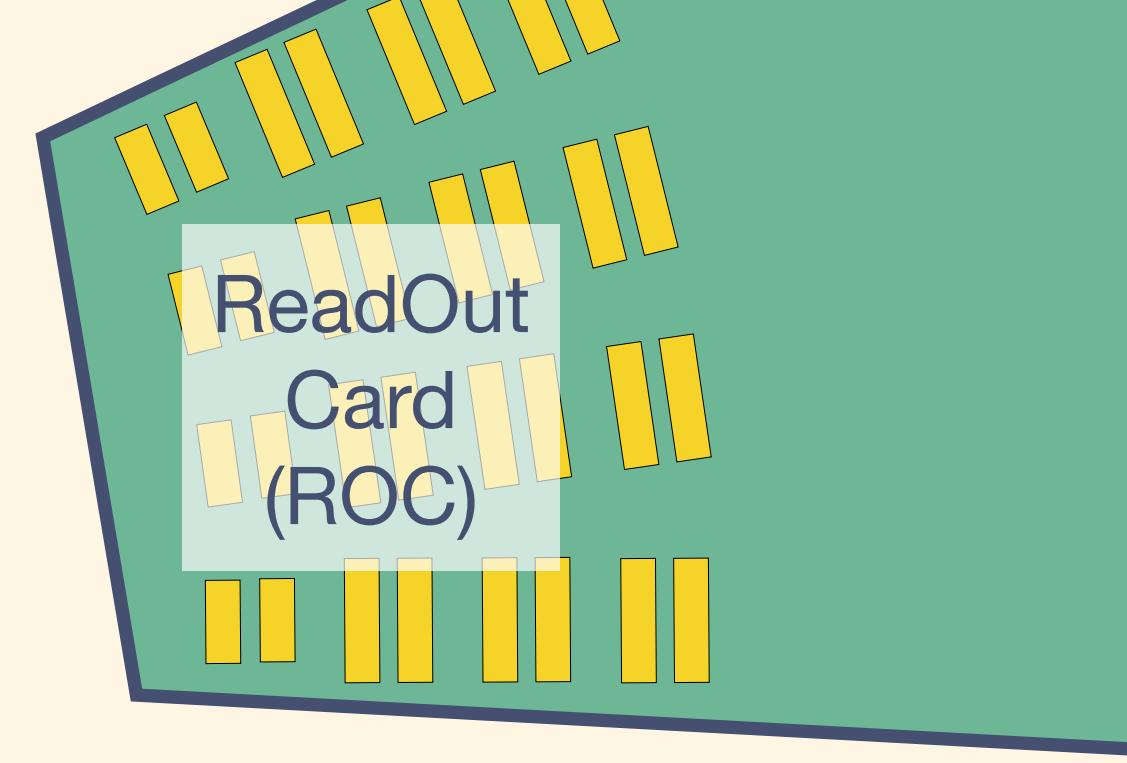
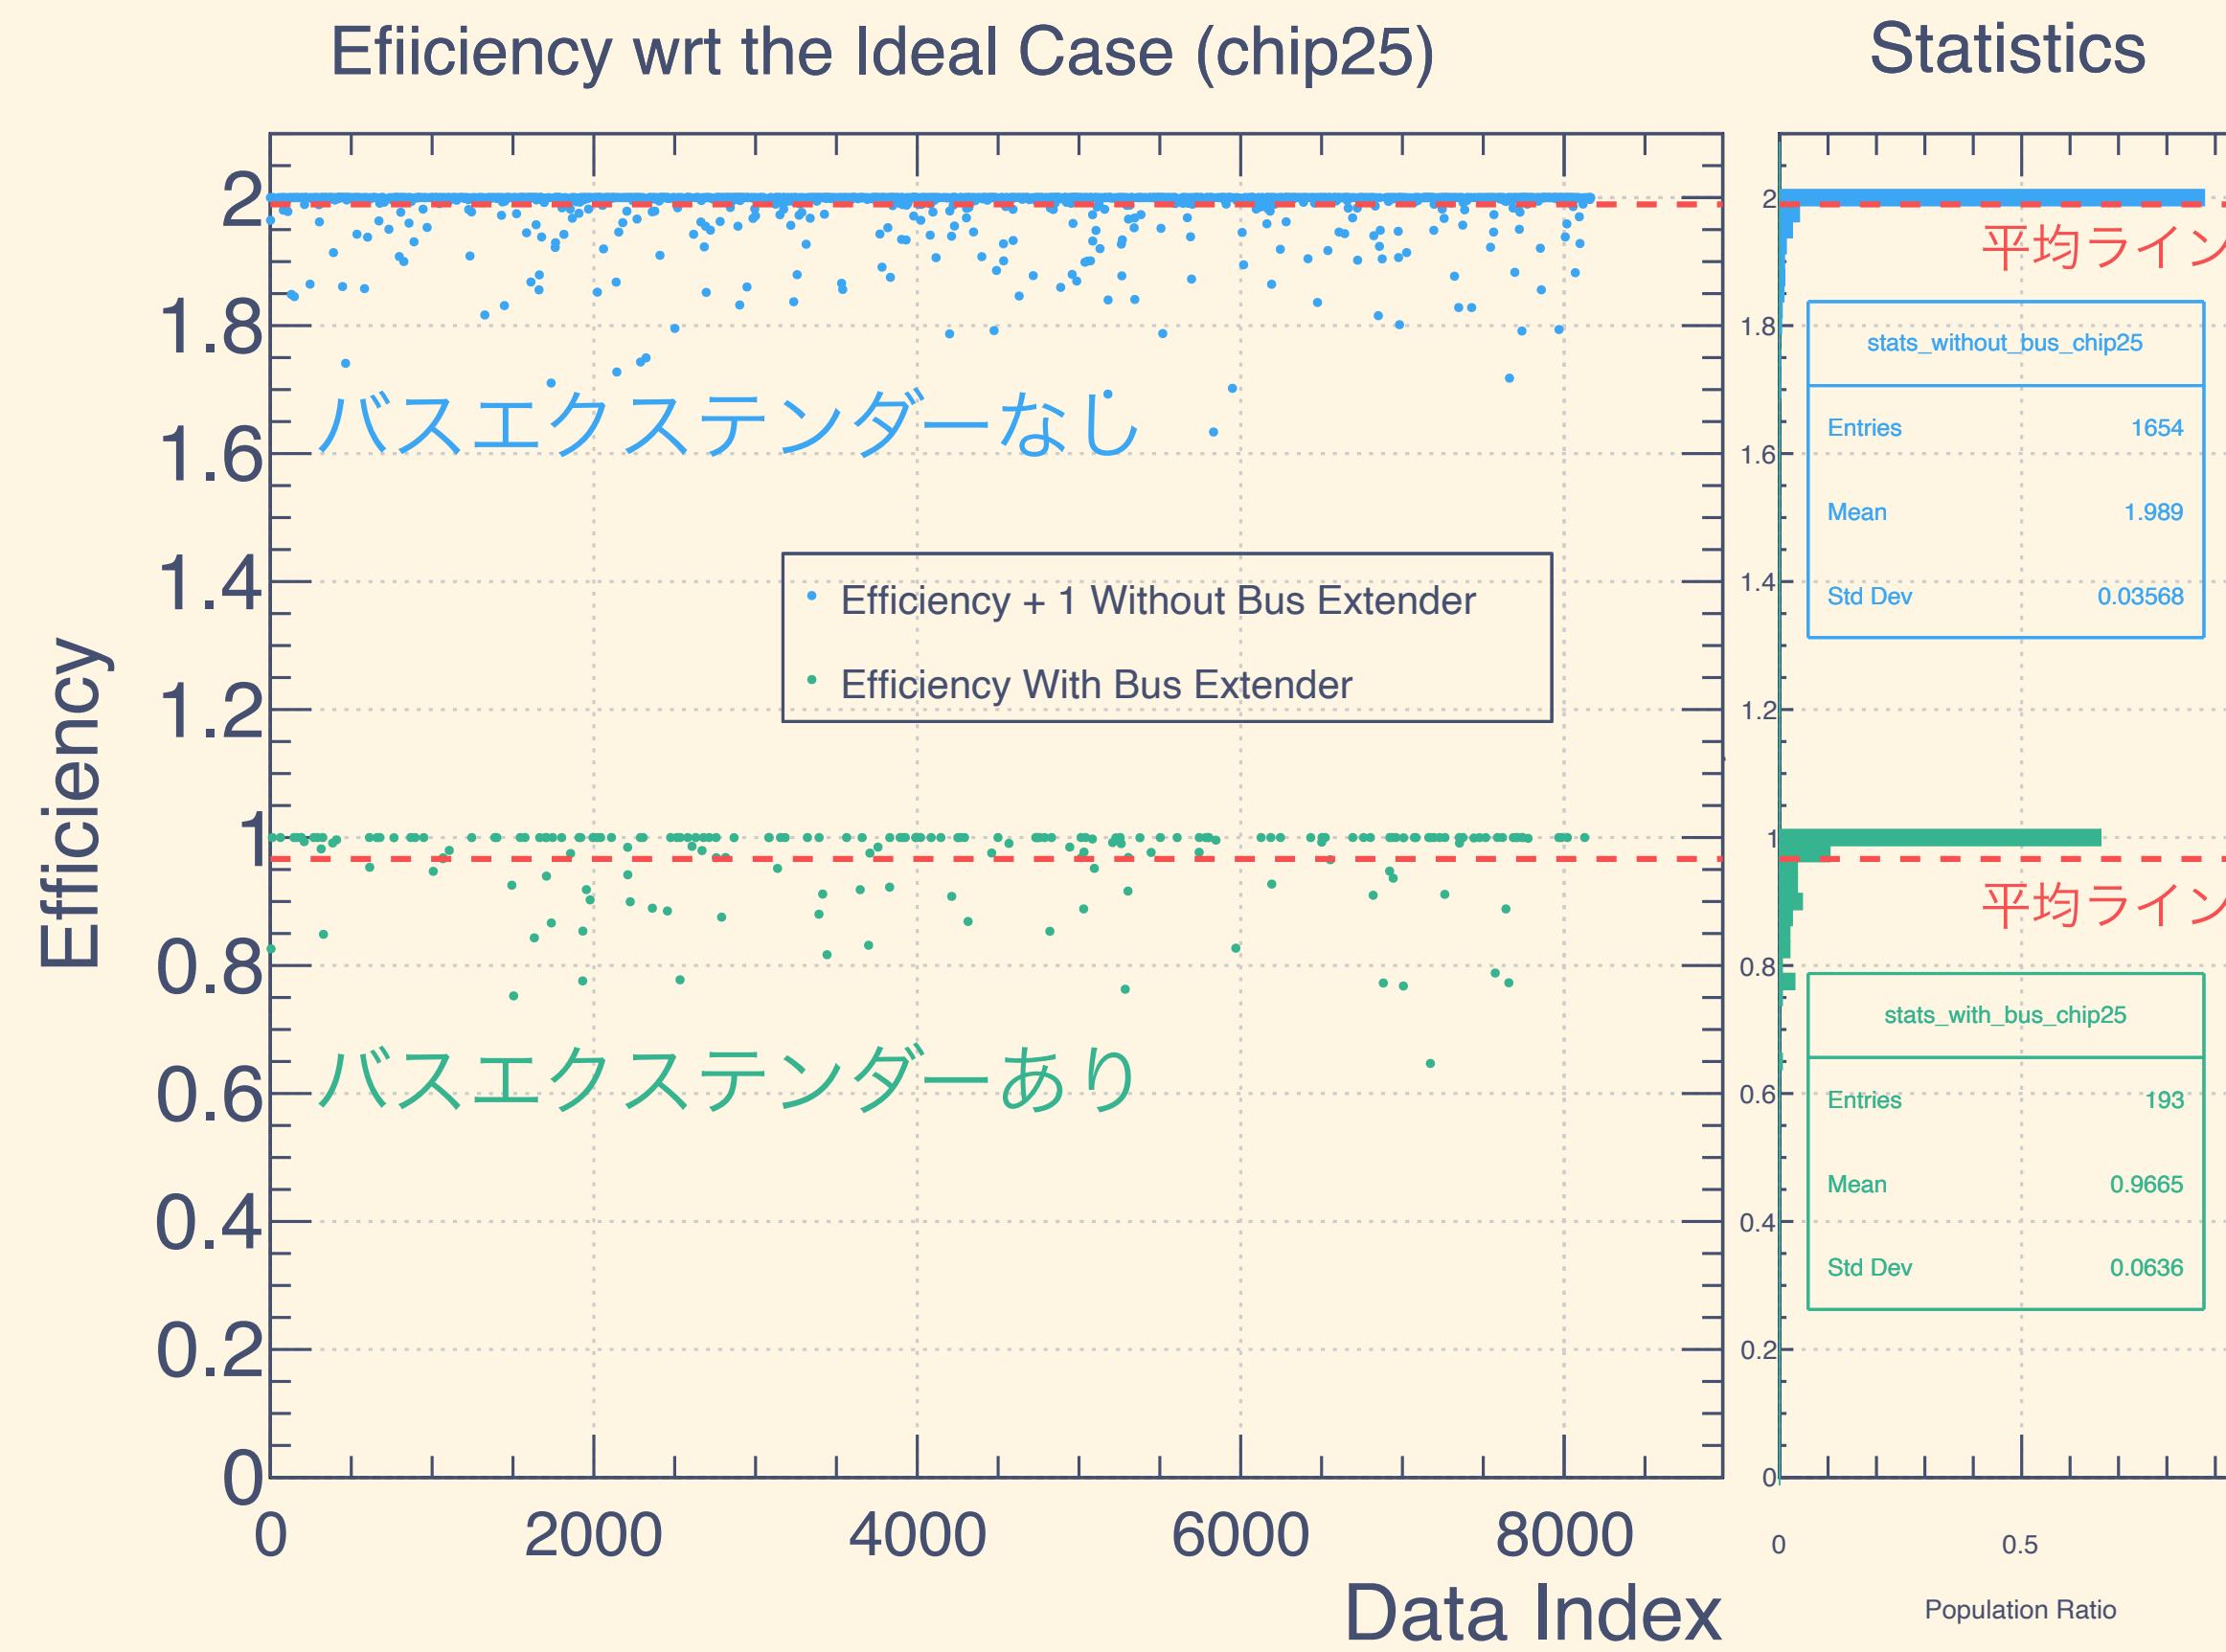
Half entry ほどではないが、1% ~ 20% ほどデータを失っていることがある。
解決のため

- 動作クロックケーブルのノイズ対策
- シリコンセンサー、ROC の冷却強化
- GND 見直し、強化

などを進めている。
解決には至っていないが、数% の安定性を追求する状況に達した。
