奈良女テストベンチ UPDATE

NWU M2 並本ゆみか

奈良女テストベンチ

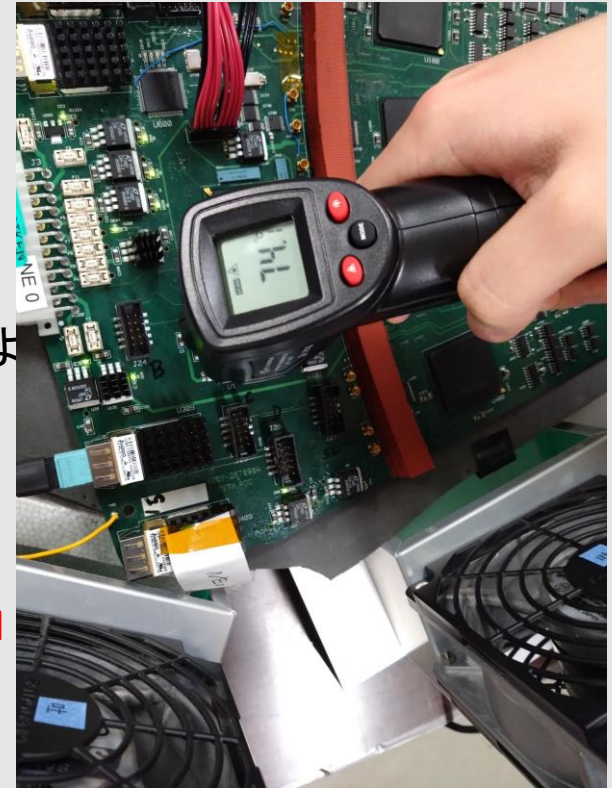
○ この配置だと赤丸部分のレギュレーターがうまく冷えない

- 残っていたヒートシンクをレギュレータ、FPGAに取り付けた
- ROCの上から風を当てられるように改良した

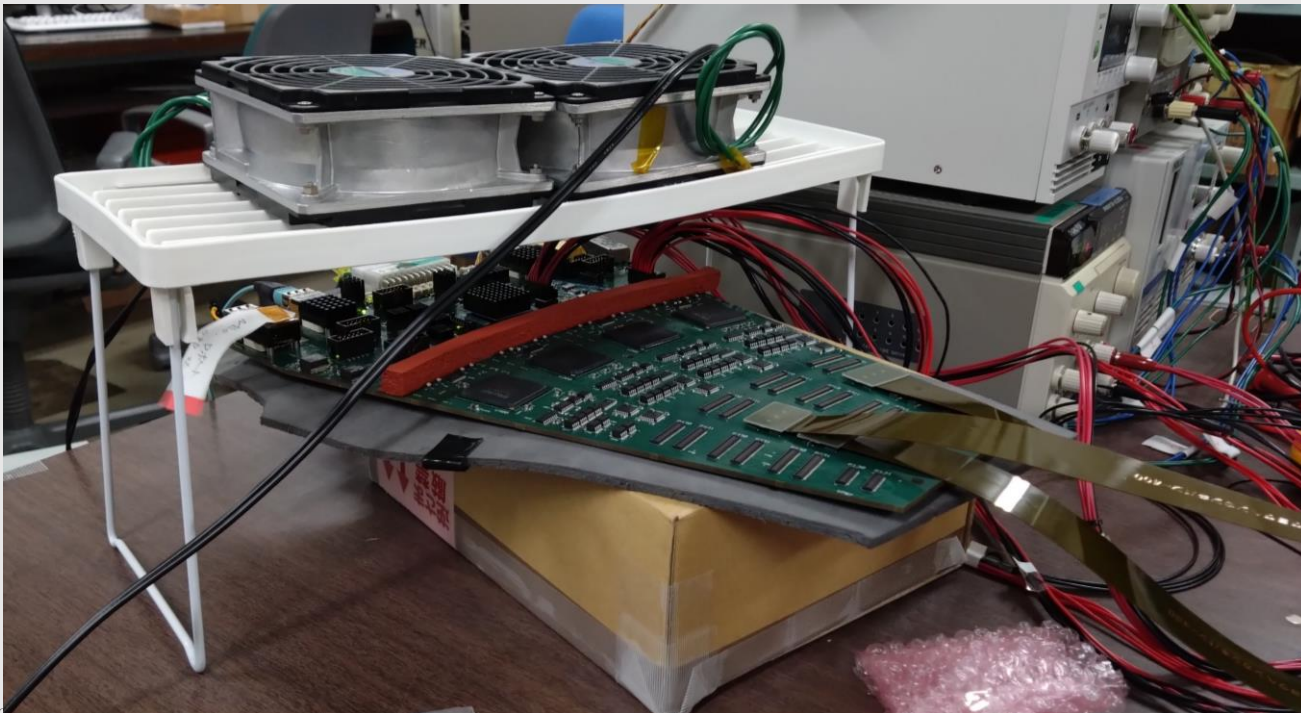
- この配置にするとレギュレーター、FPGAの温度は高くても50度程度
