# ROCで発生するFake Hitの原因調査と抑制方法の検討

立教大学4年 宍倉遼太  
2023/01/24

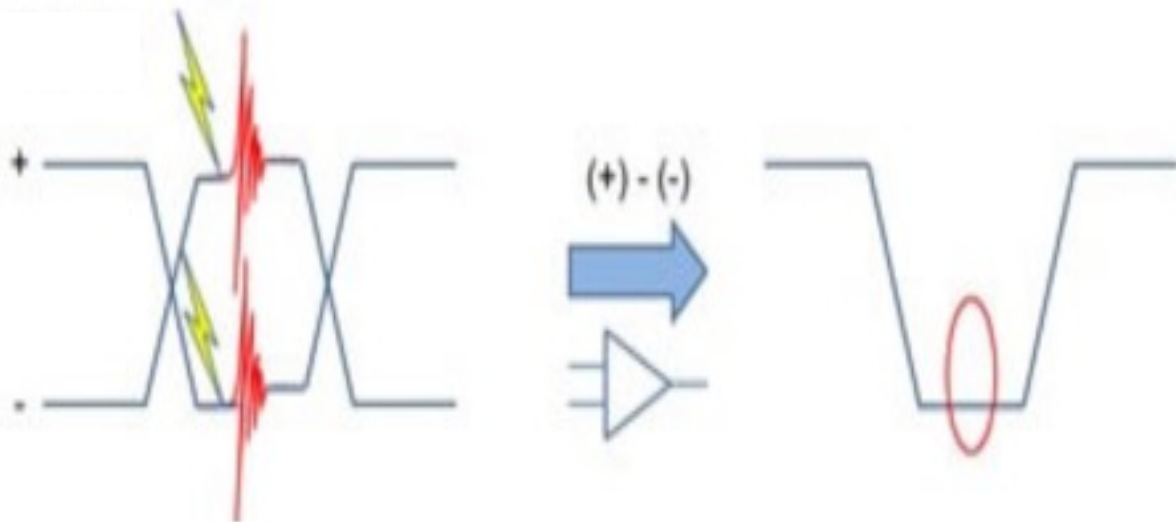
LVDS... 信号をpositive (+)、negative (-) で送信し、受信部でその差を出力する差動伝送方式。

Two lines (LVDS Signals)

差動伝送では、positiveとnegativeの信号線で同じノイズ（コモンモードノイズ）を拾うと、受信側で差分を取るときにノイズを打ち消すことができる。

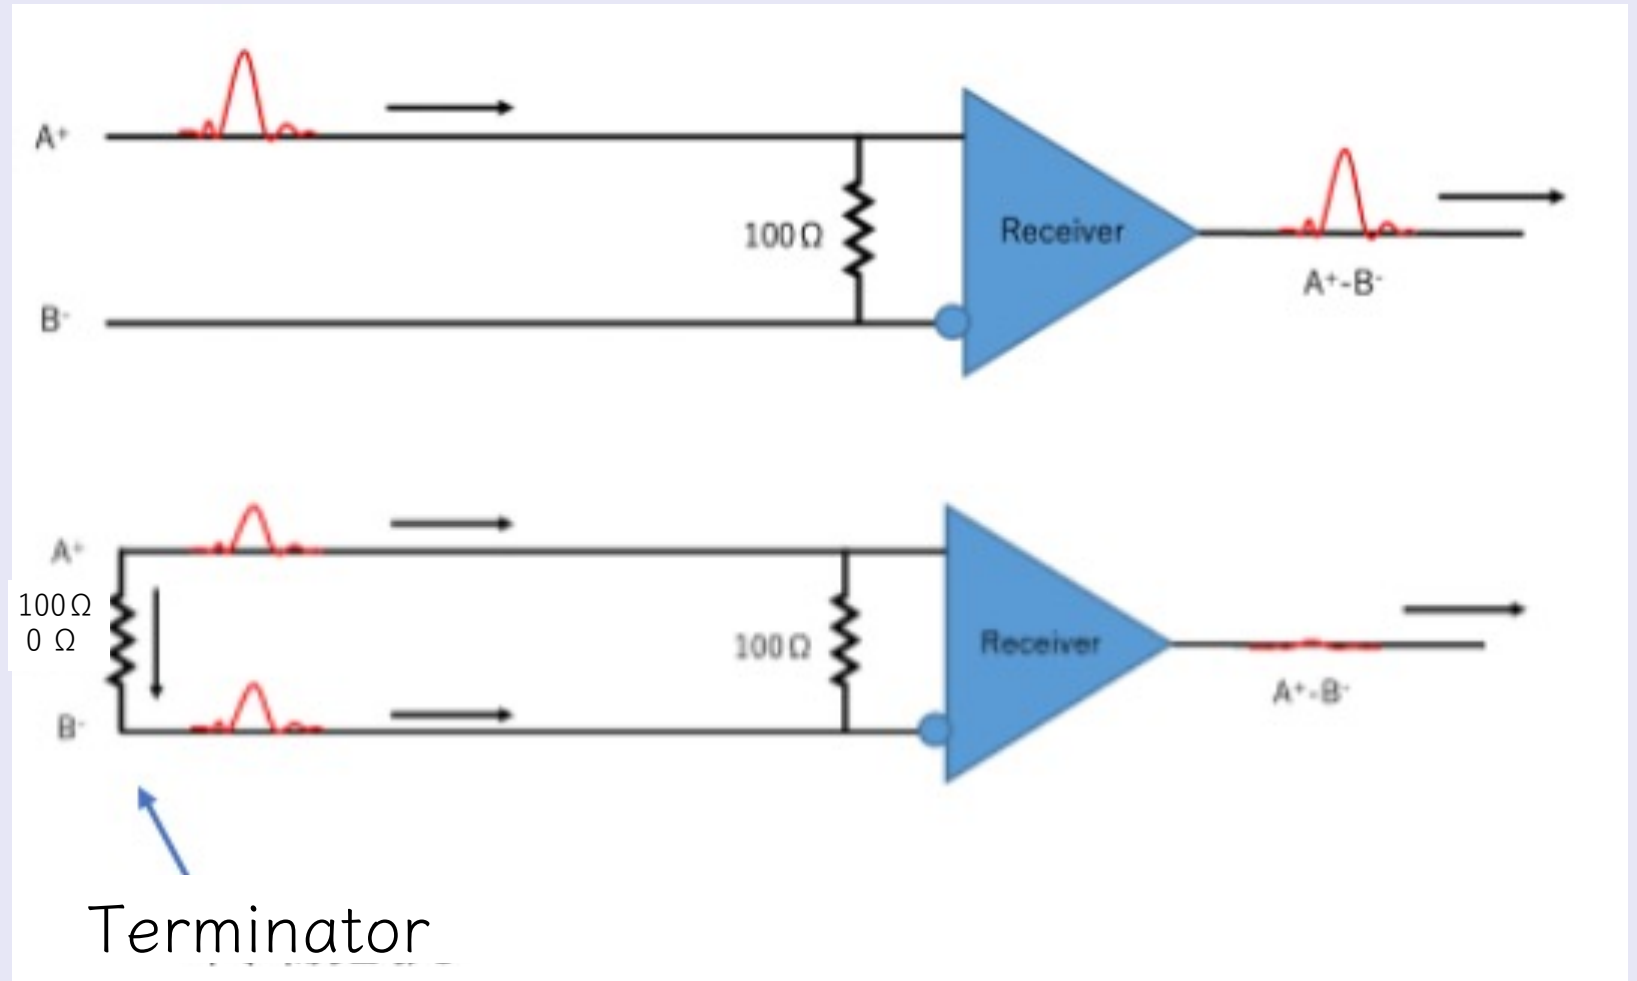
LVDSペアの片側からノイズが入り、受信側で信号として受信されている。

開放端にターミネーターを付けることで、ノイズを強制的にコモンモード化し、受信部でノイズを打ち消す。

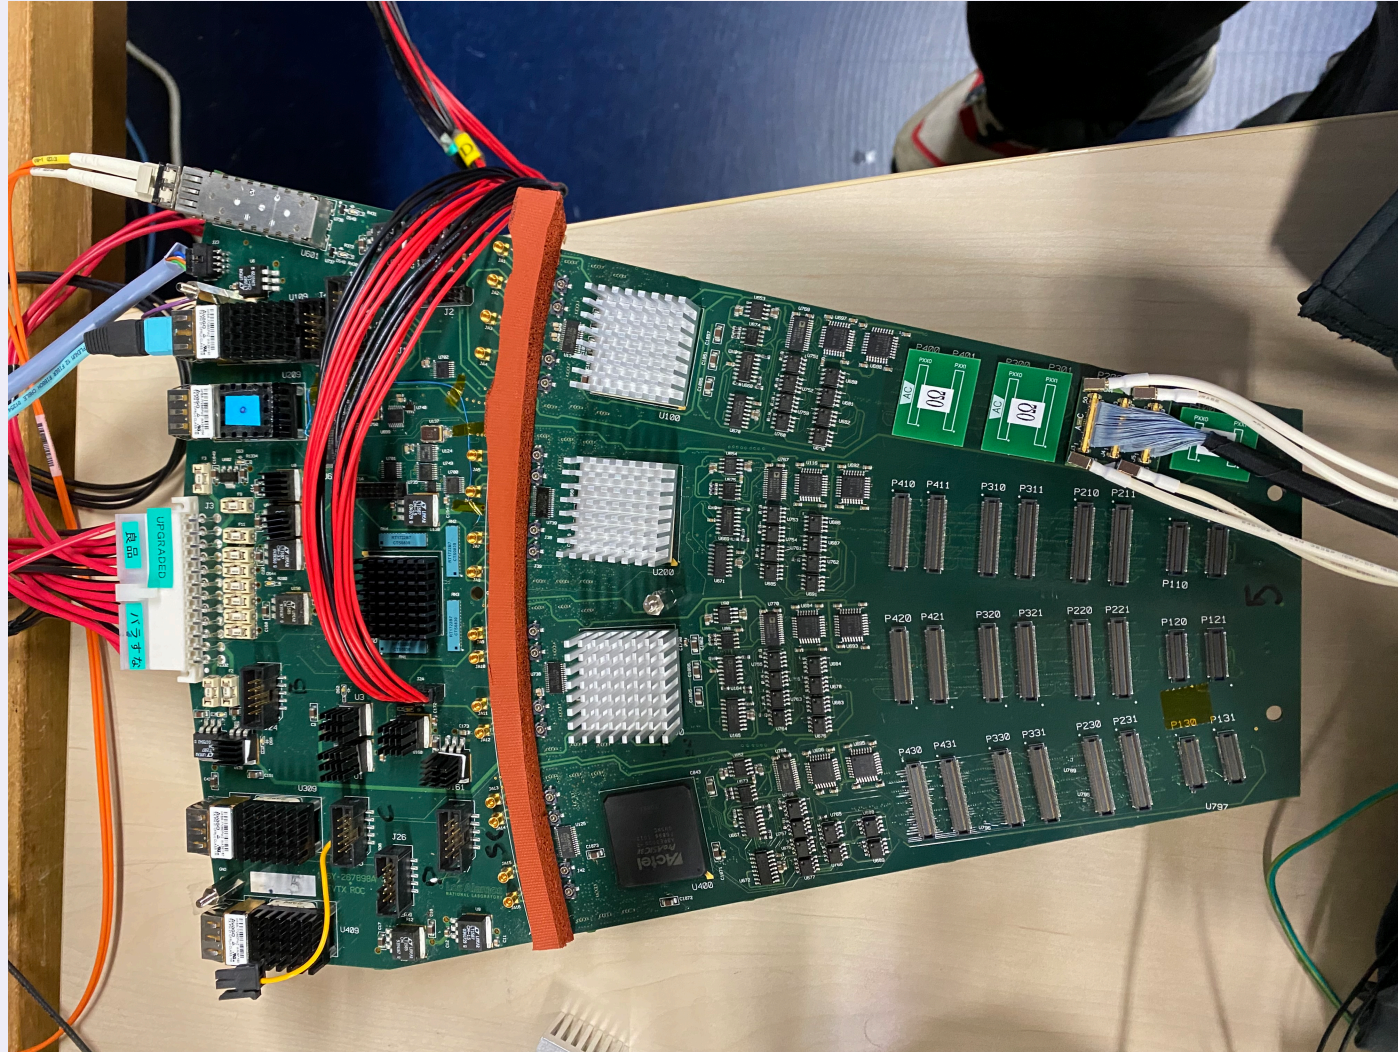
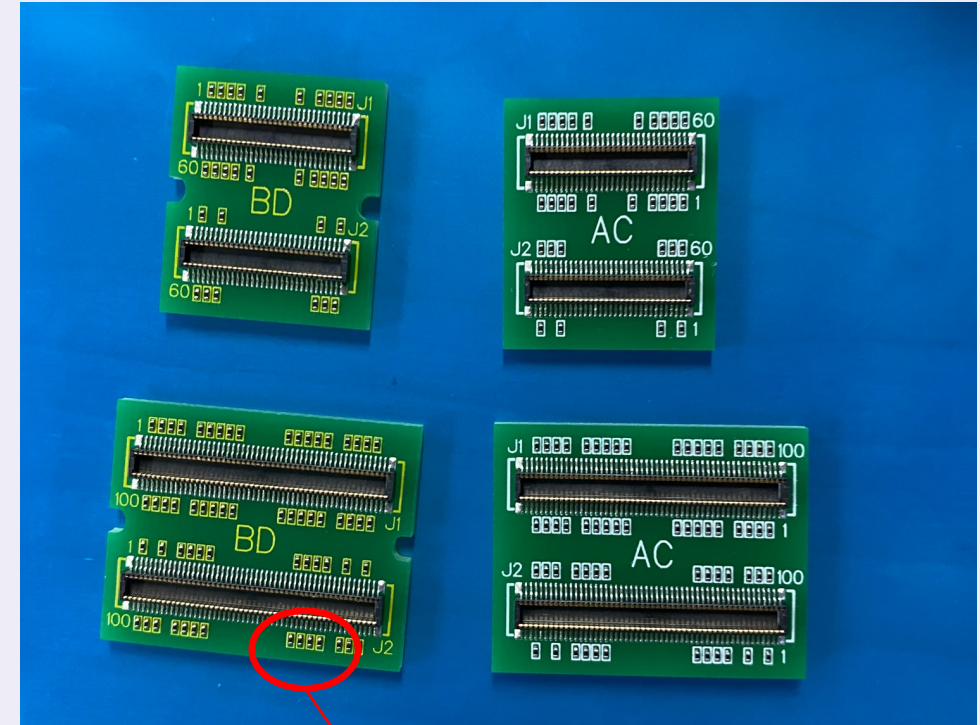
Back side

終端抵抗

終端抵抗は、 $100\Omega$ と $0\Omega$ の2種類を試作した。.

それぞれ約50回のキャリブレーションテストを実施し、データ解析を行った。

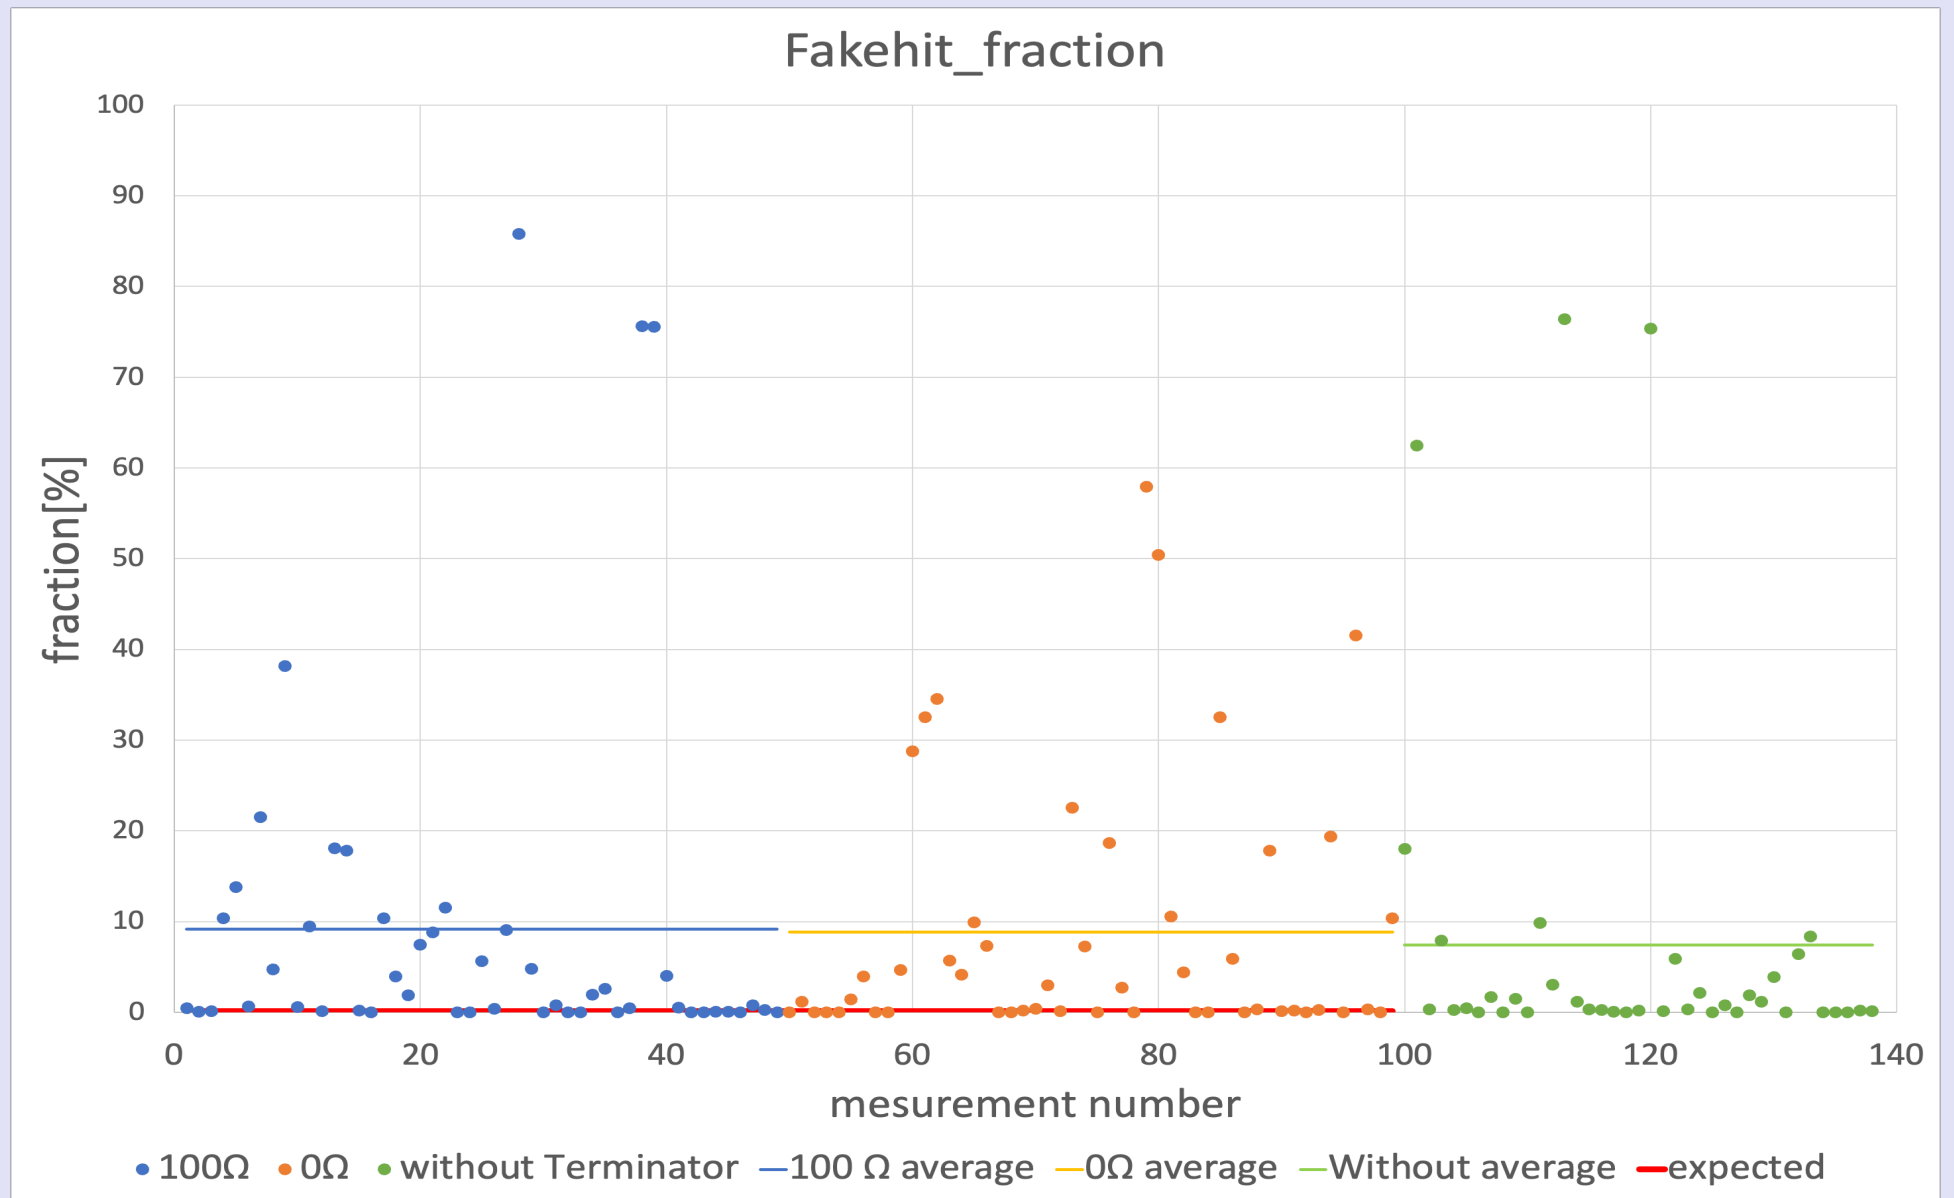
$$Fakehit\_fraction = \frac{\text{ケーブルが繋がっていないポートからのヒット}}{\text{全ヒット}}$$

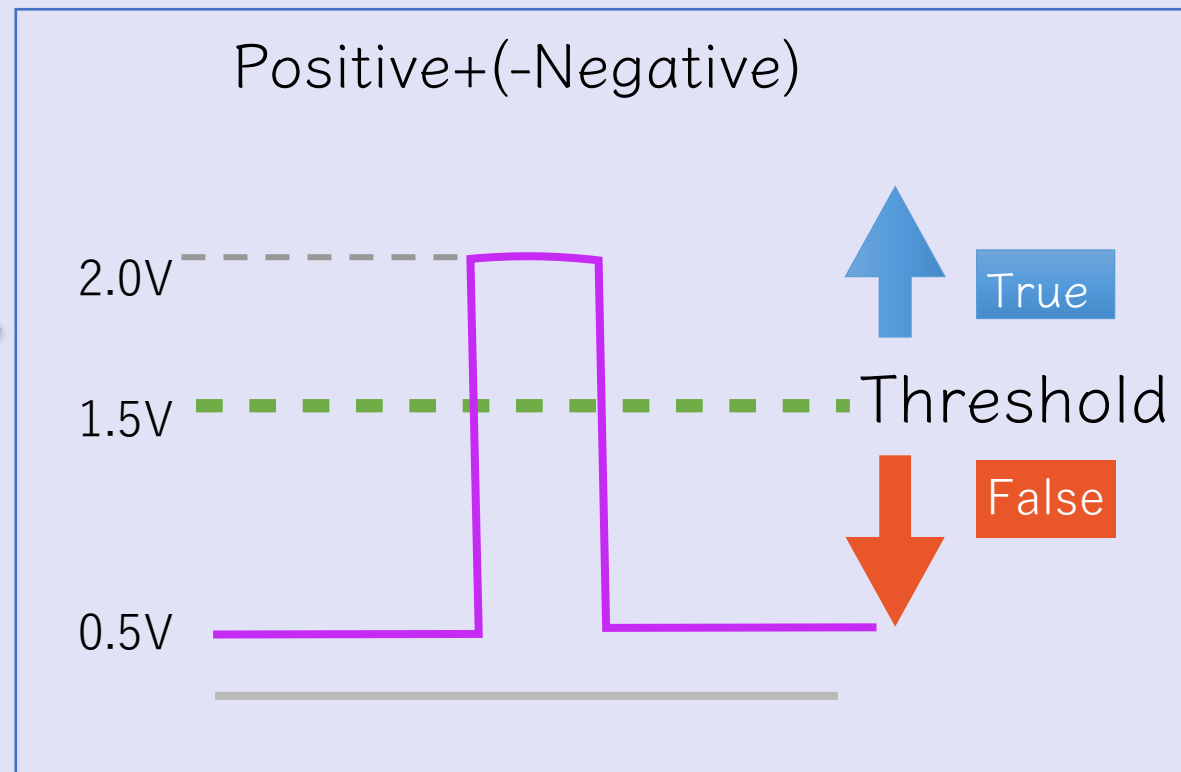
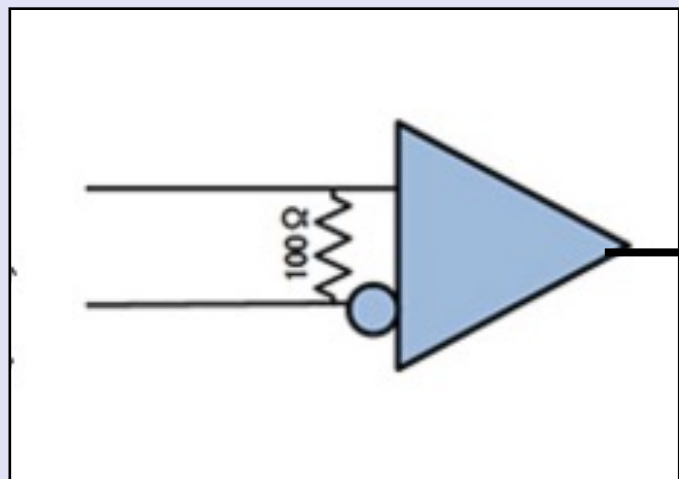
Receiver

Negativeでは反転したデータを送信している。

※数値は具体例

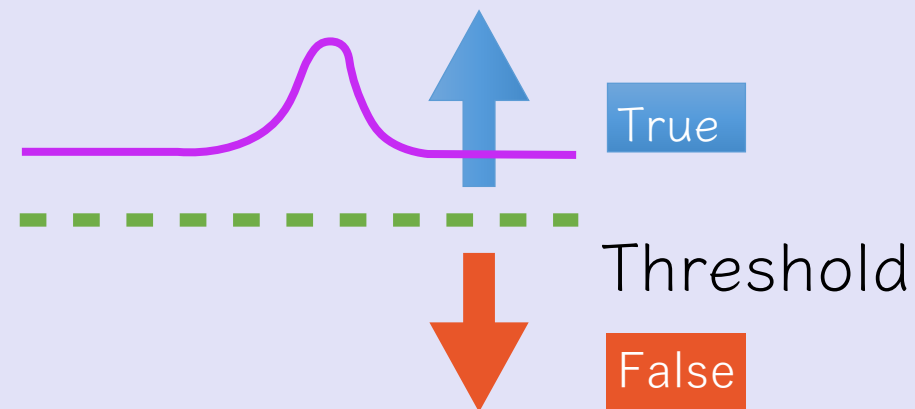
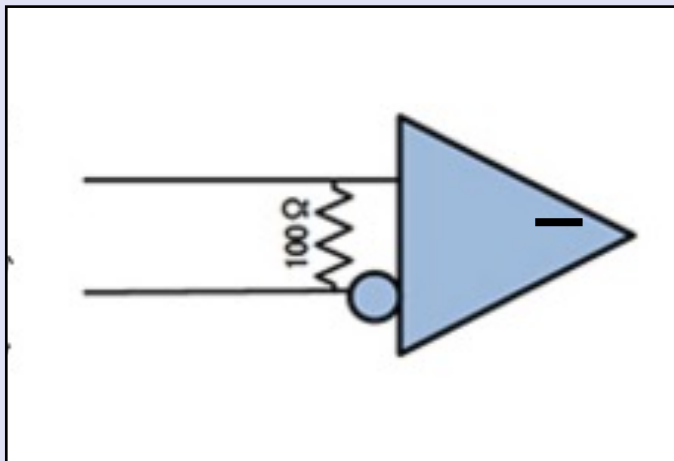
Positive+(-Negative)

電位は、浮いているため、周囲の電磁場の影響を受ける可能性がある。

Voltage is unstable

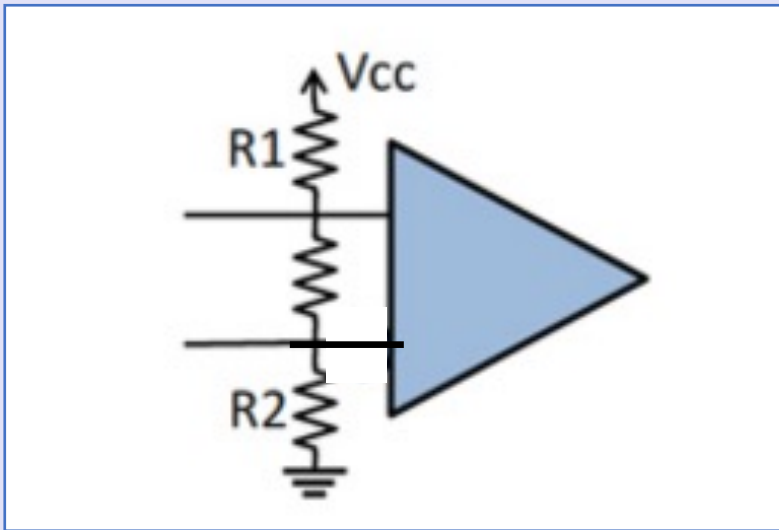
Positiveラインとnegativeラインを  
抵抗挟んでVccとGNDに接続する

適切な電圧値にすることができる

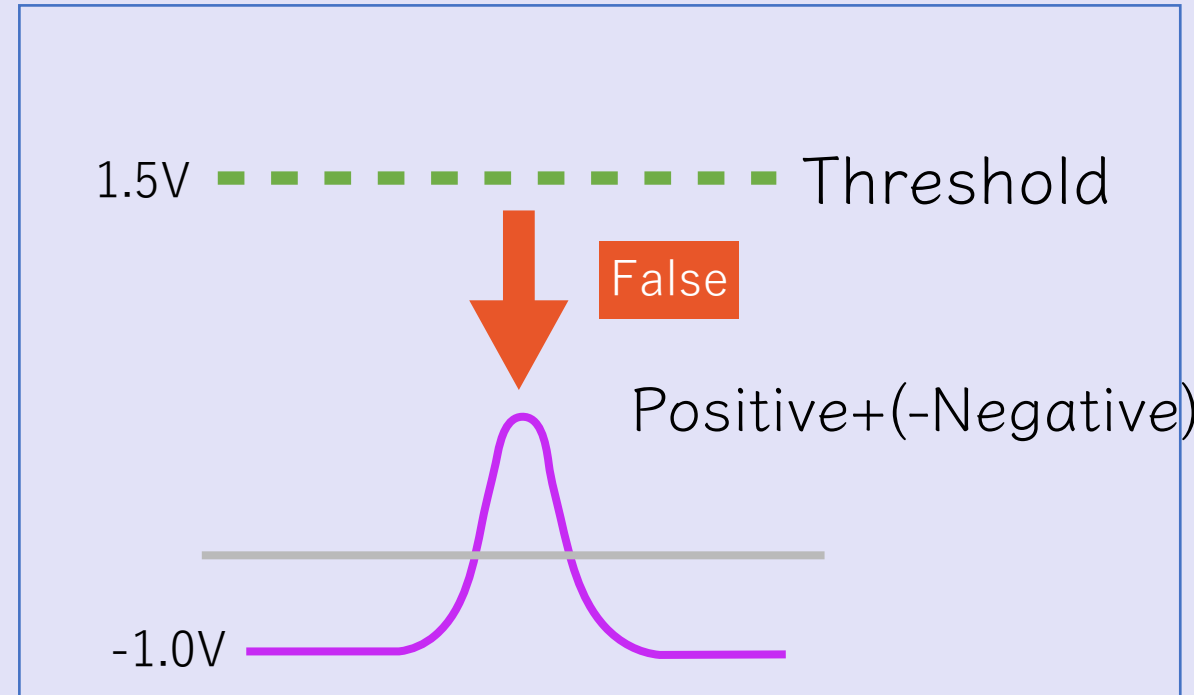
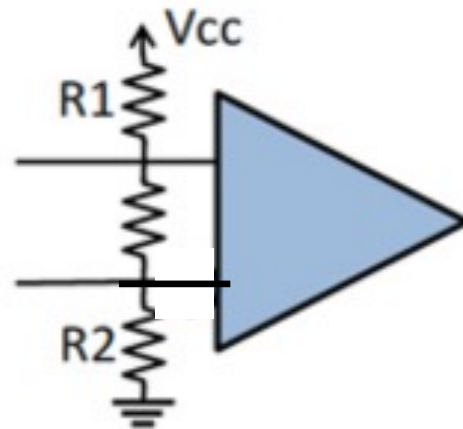
## Receiver

電位を強制的にFalseの位置に下げる。

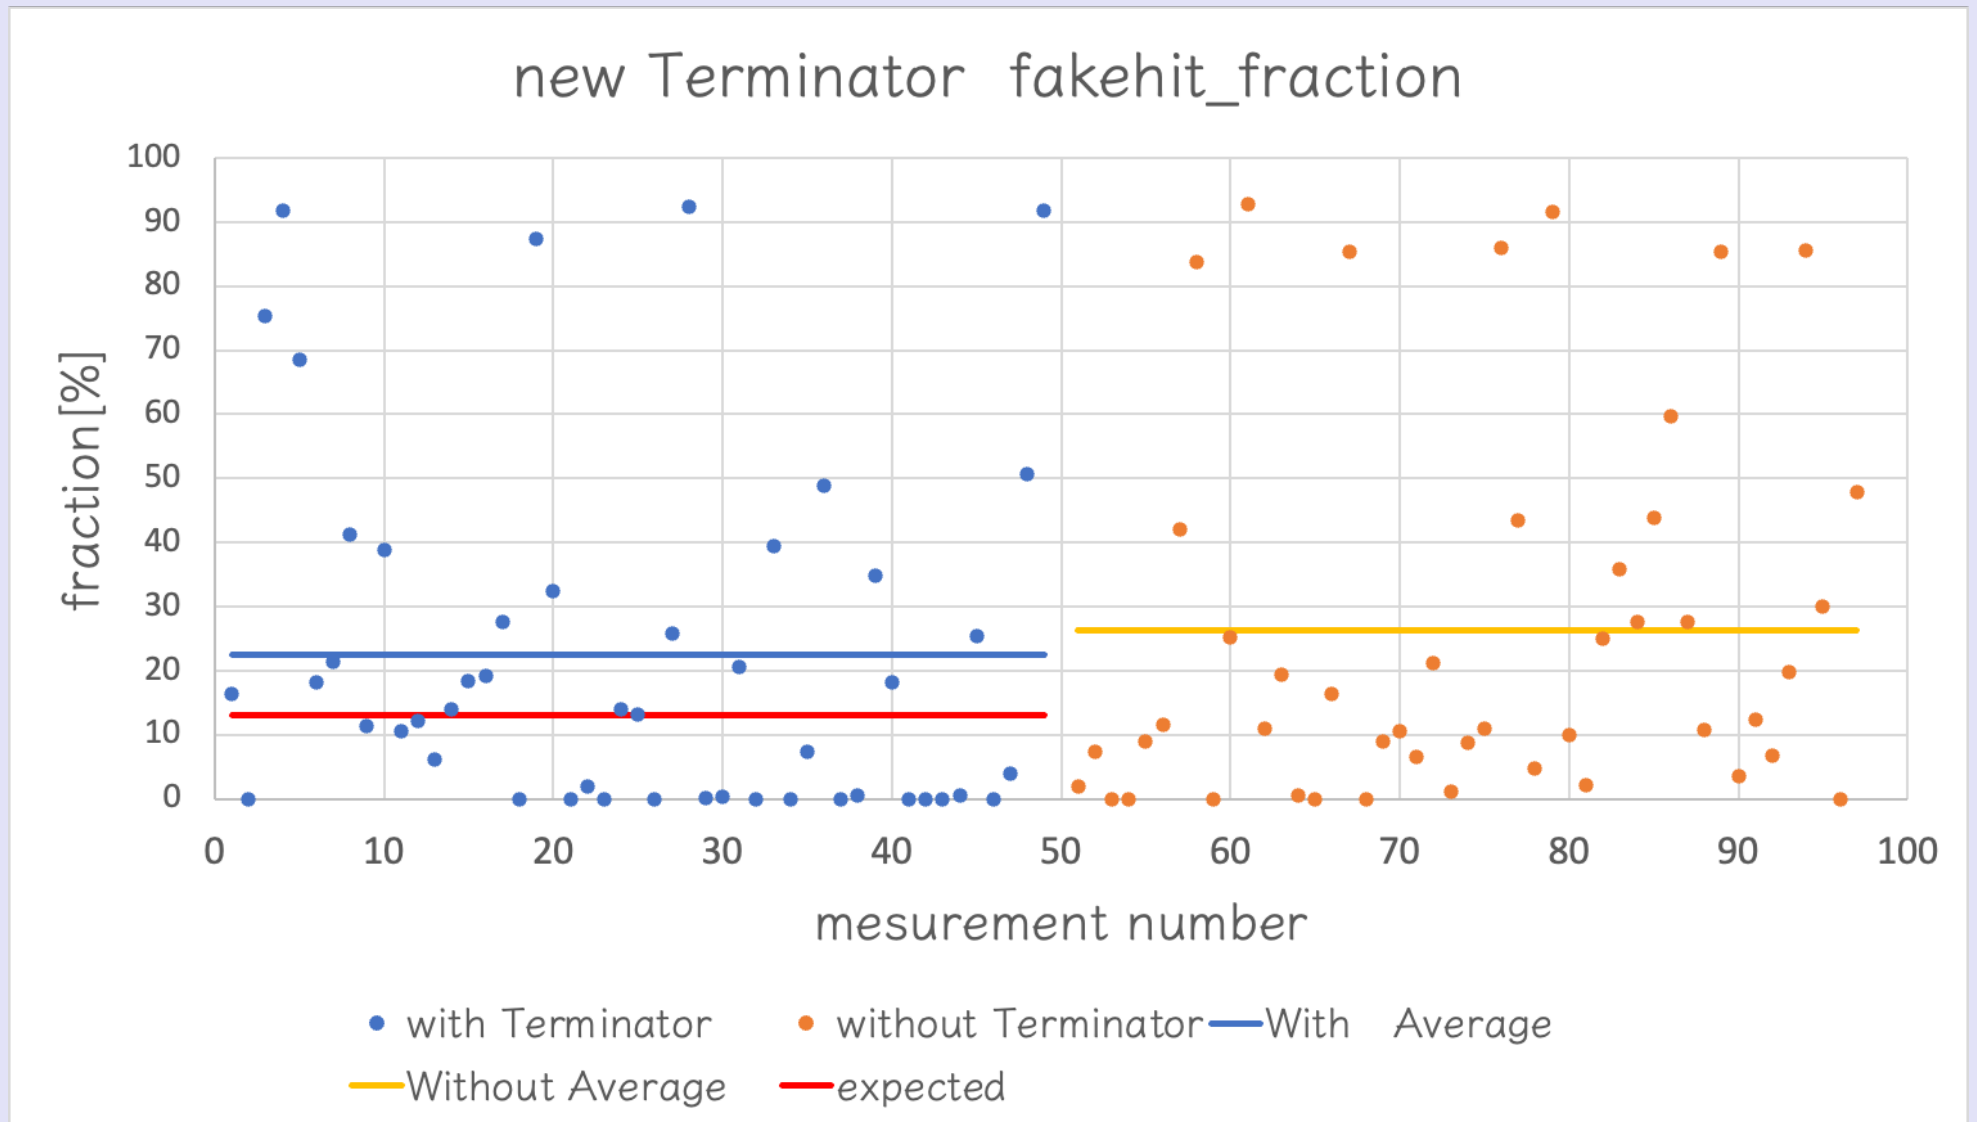
$$\text{Fakehit\_fraction} = \frac{\text{Hits other than the port to which it is connected}}{\text{Total hits}}$$

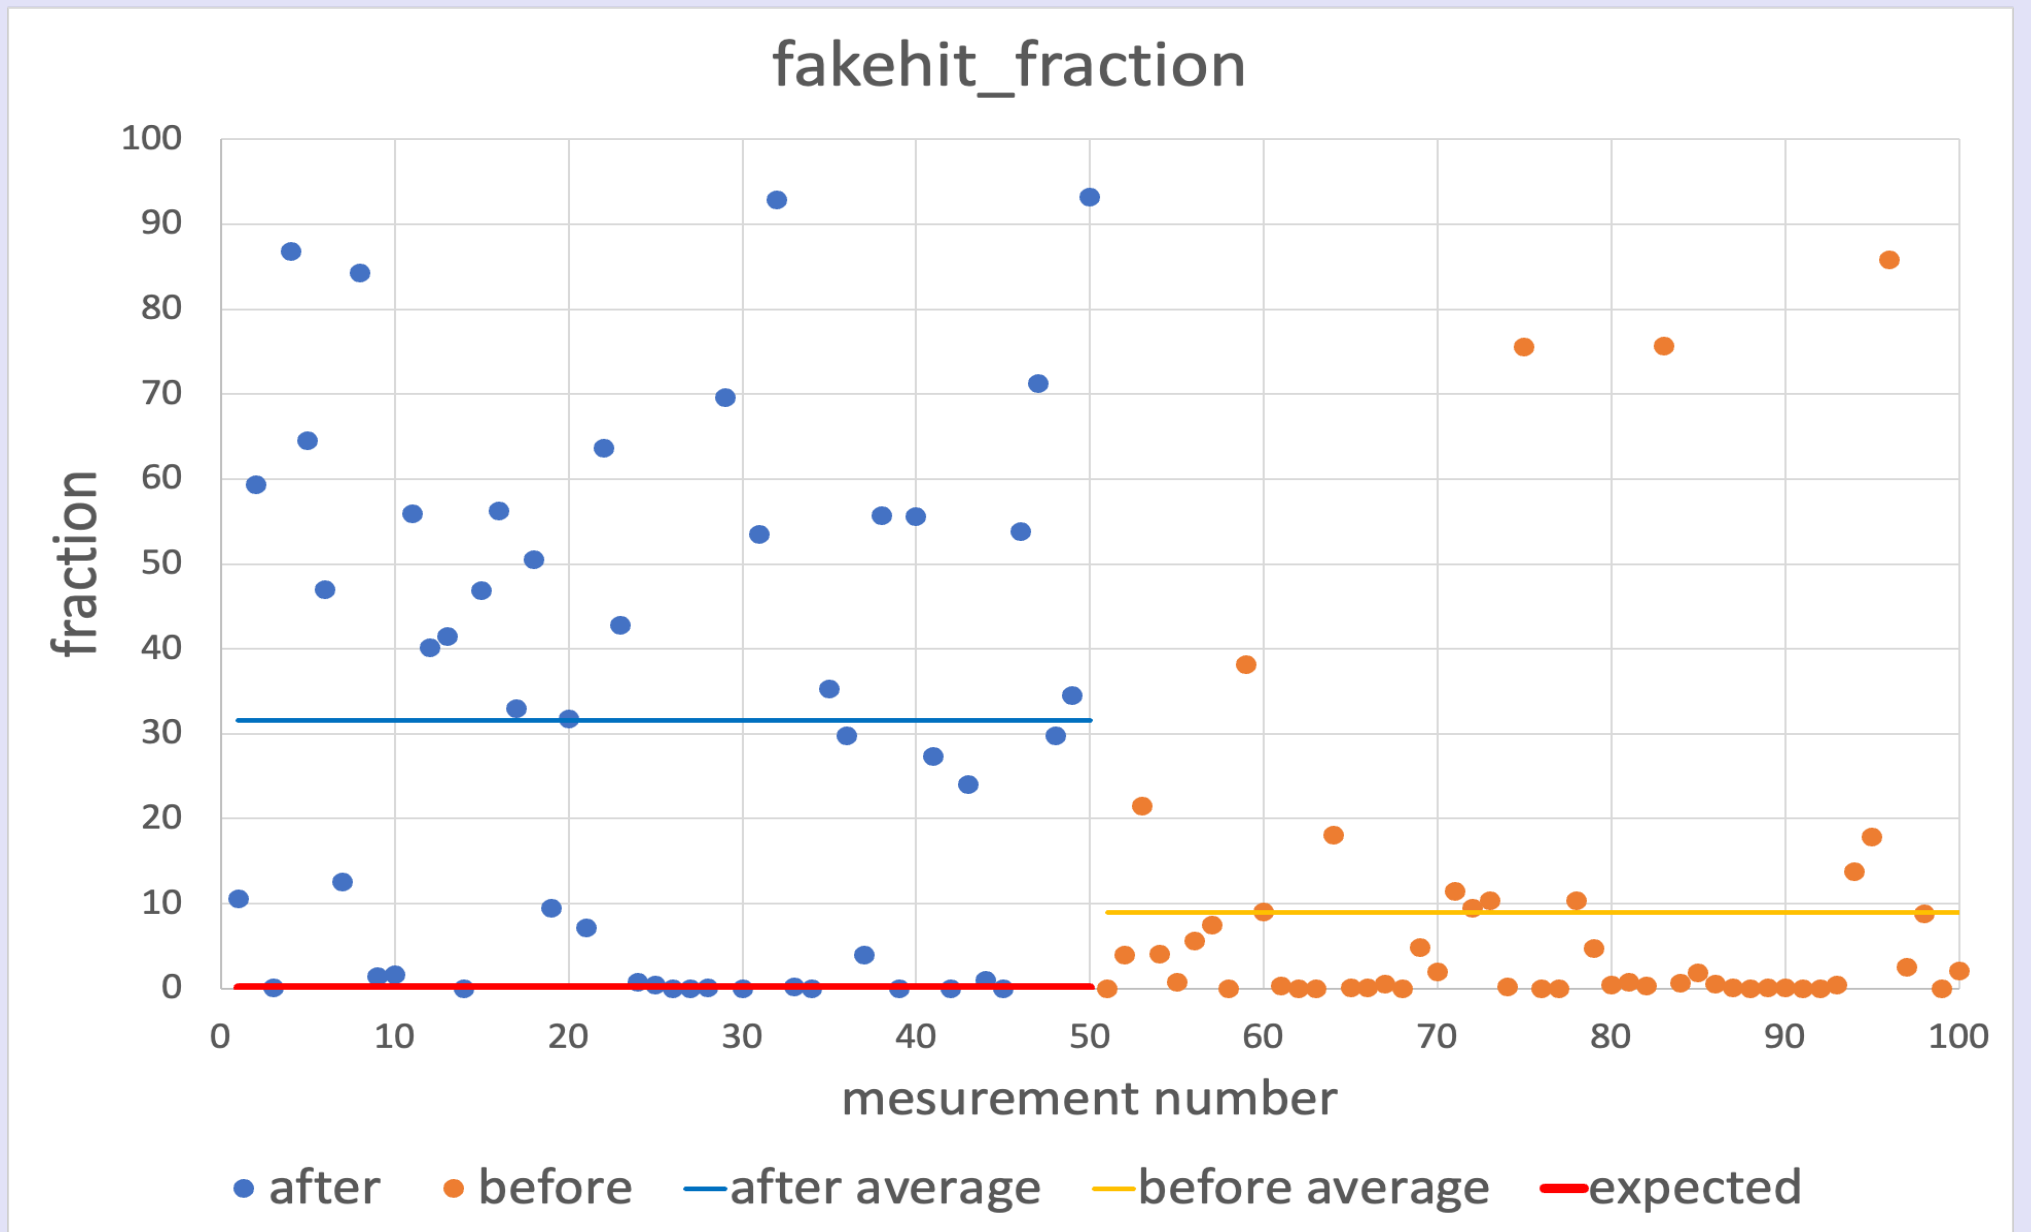
それぞれ約50回のキャリブレーションテストを実施し、データ解析を行った。

A2,A3port がシリアルライザを交換したportで、A1portにラダーを繋ぎ、データを測定した。

$$Fakehit\_fraction = \frac{\text{Hits other than the port to which it is connected}}{\text{Total hits}}$$

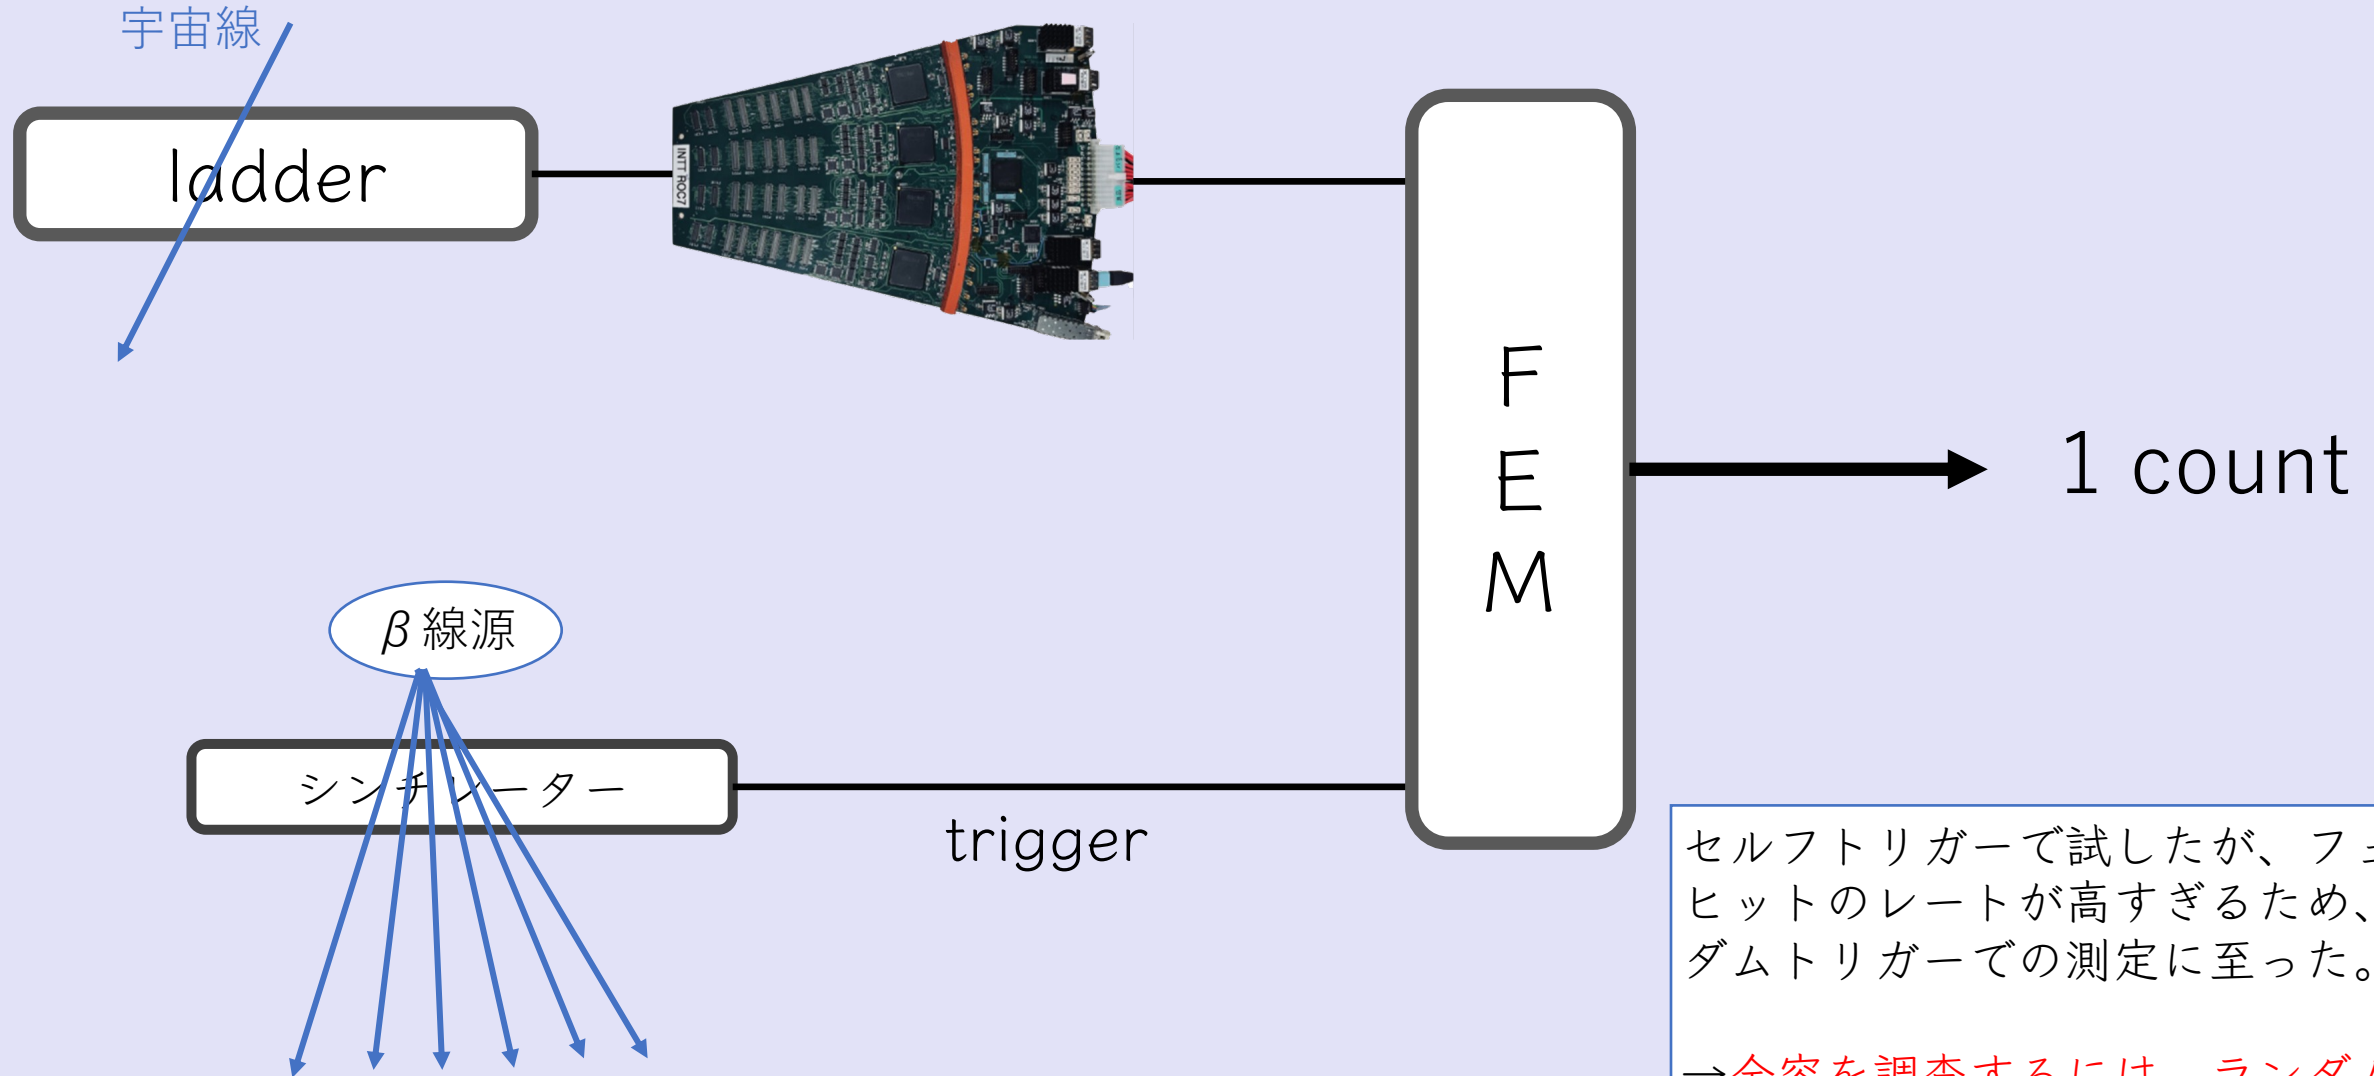
セルフトリガーで試したが、フェイクヒットのレートが高すぎるため、ランダムトリガーでの測定に至った。

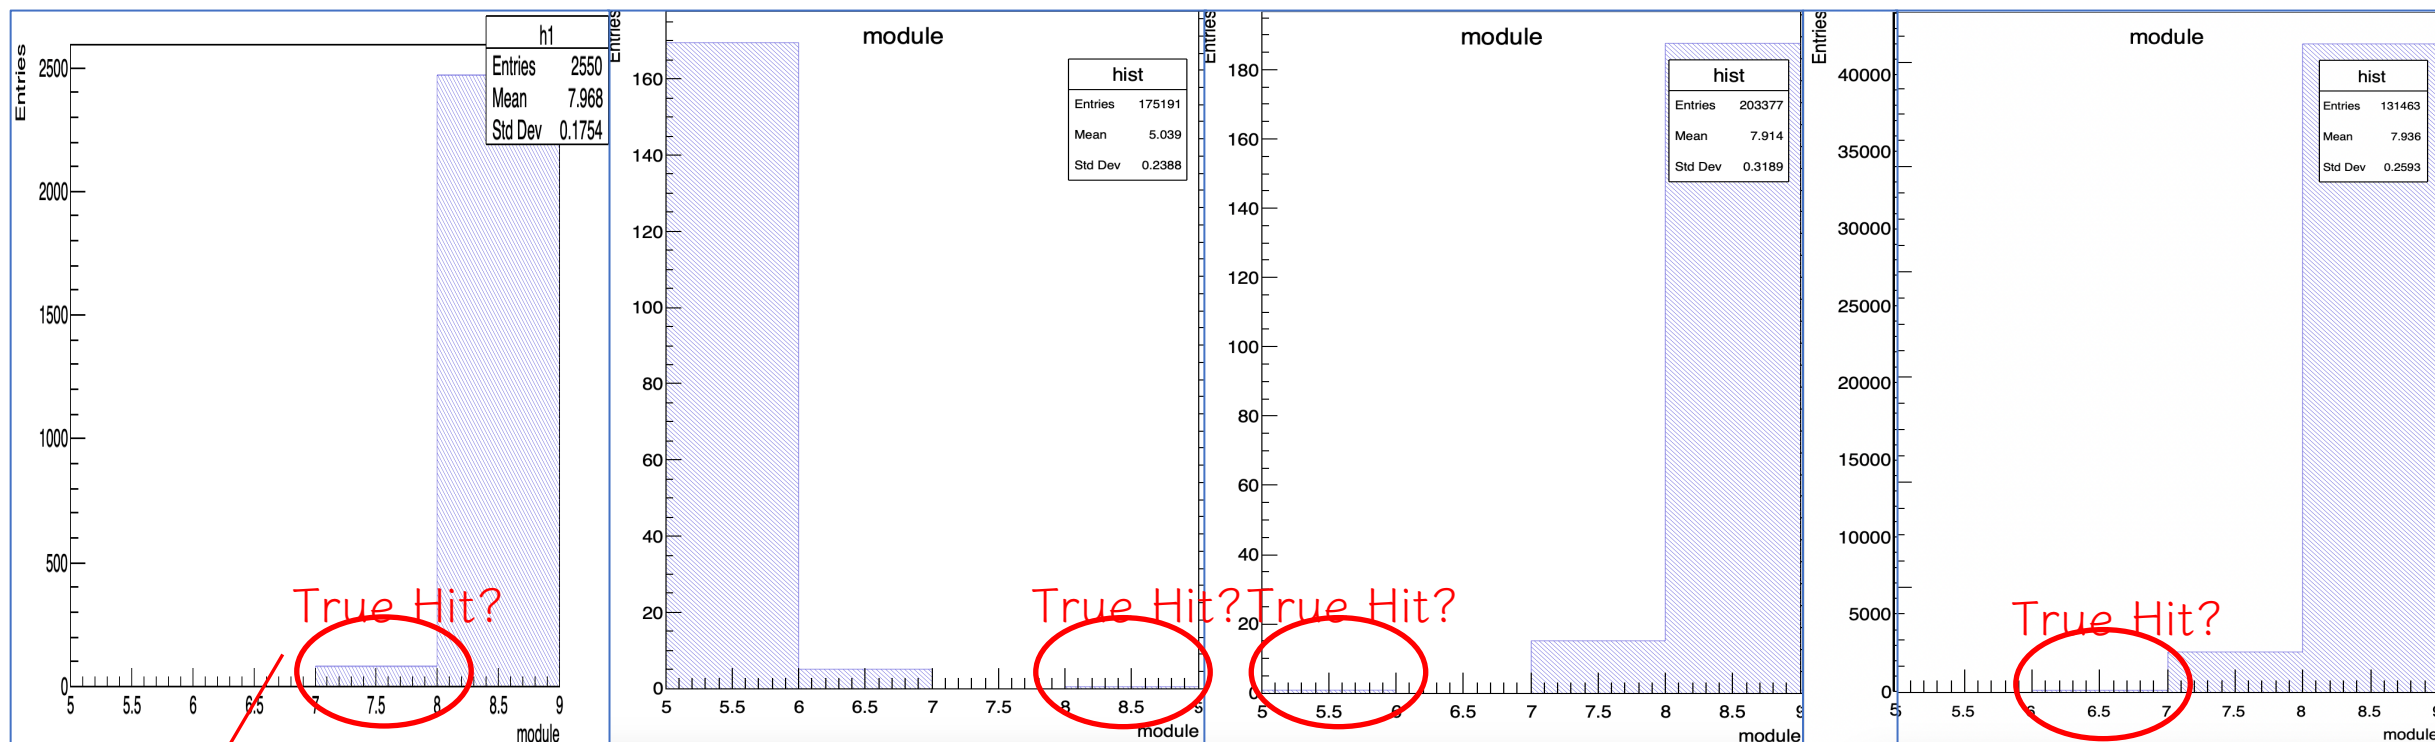
以前までFake Hitの定義は空きポートからくるデータのみを指していたが、ラダーポートにも混入している可能性があるため、定義を考え直す必要がある。

Calibration test でやるときと異なり、実データに比べ、多くのFake Hitが入ってくる。

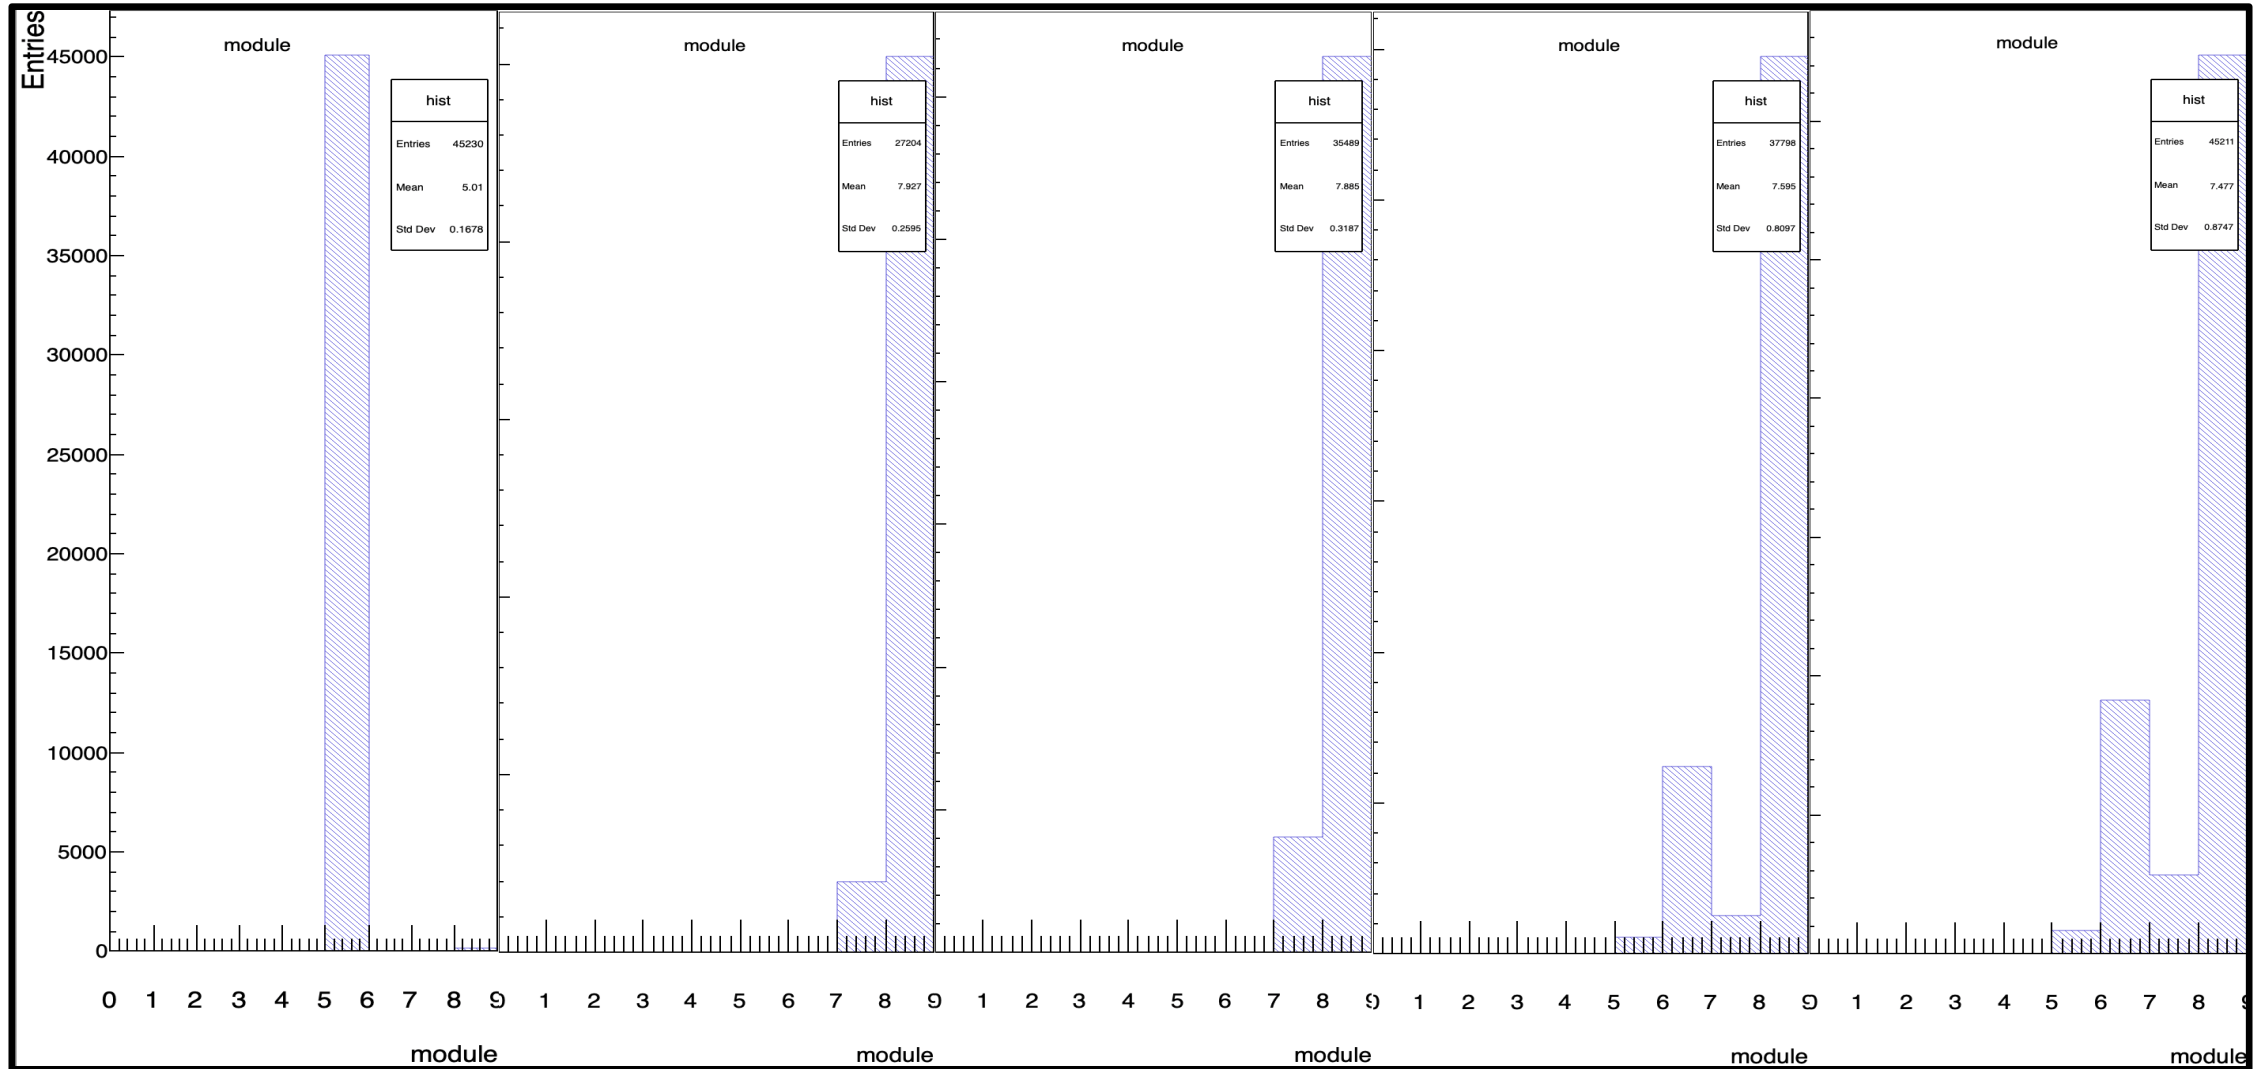
理研のセットアップから、ROCからFEMへ  
module0~4データが伝送されないことから、  
FEMが問題ではないことがわかる。
