# ROCで発生するFake Hitの原因調査と抑制方法の検討

立教大学4年 宍倉遼太  
2023/01/24

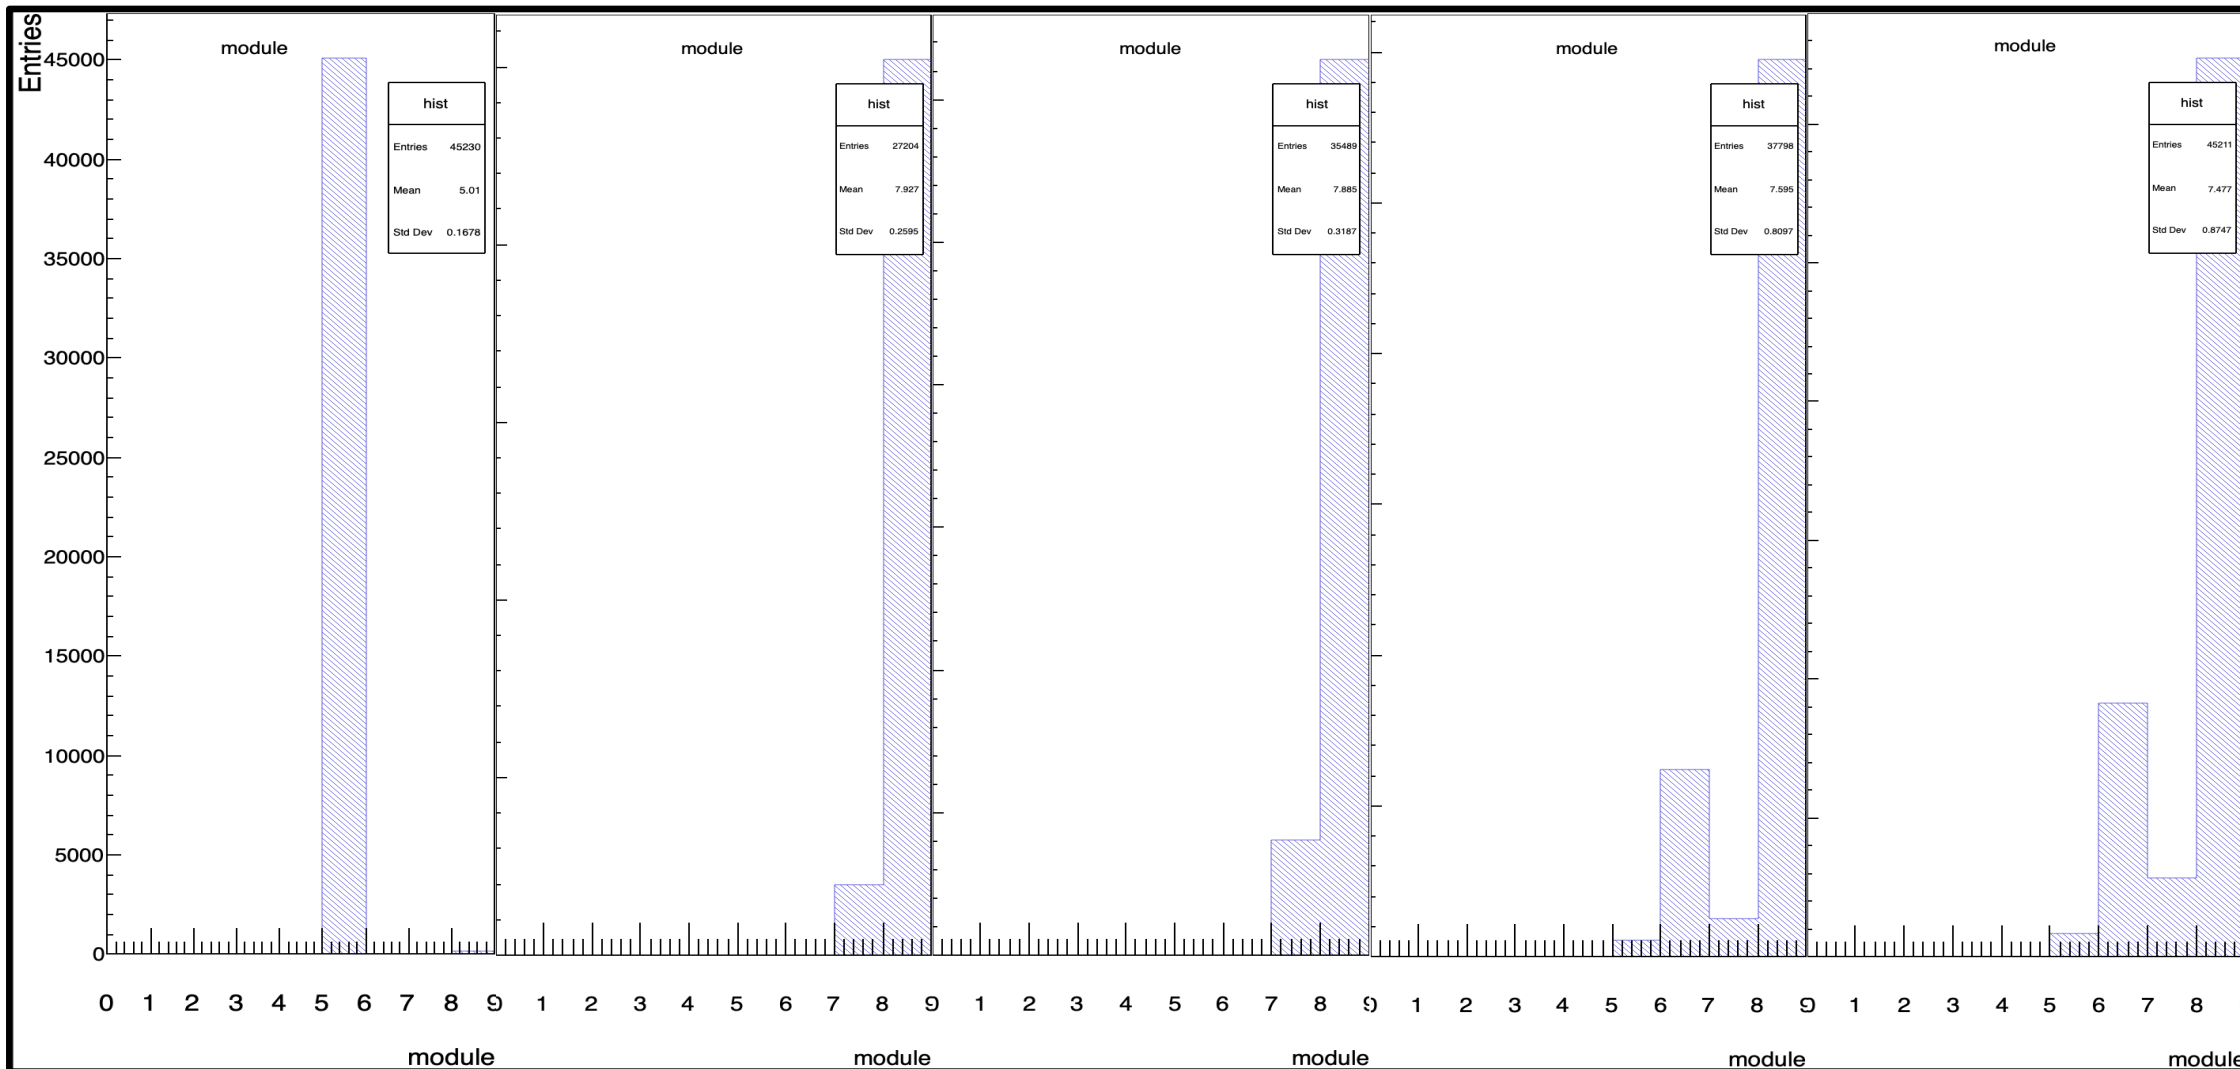
また、測定結果より、module=8で多く、module=5で発生するときもあるが、そのときは基本的にはmodule=8では観測されない。

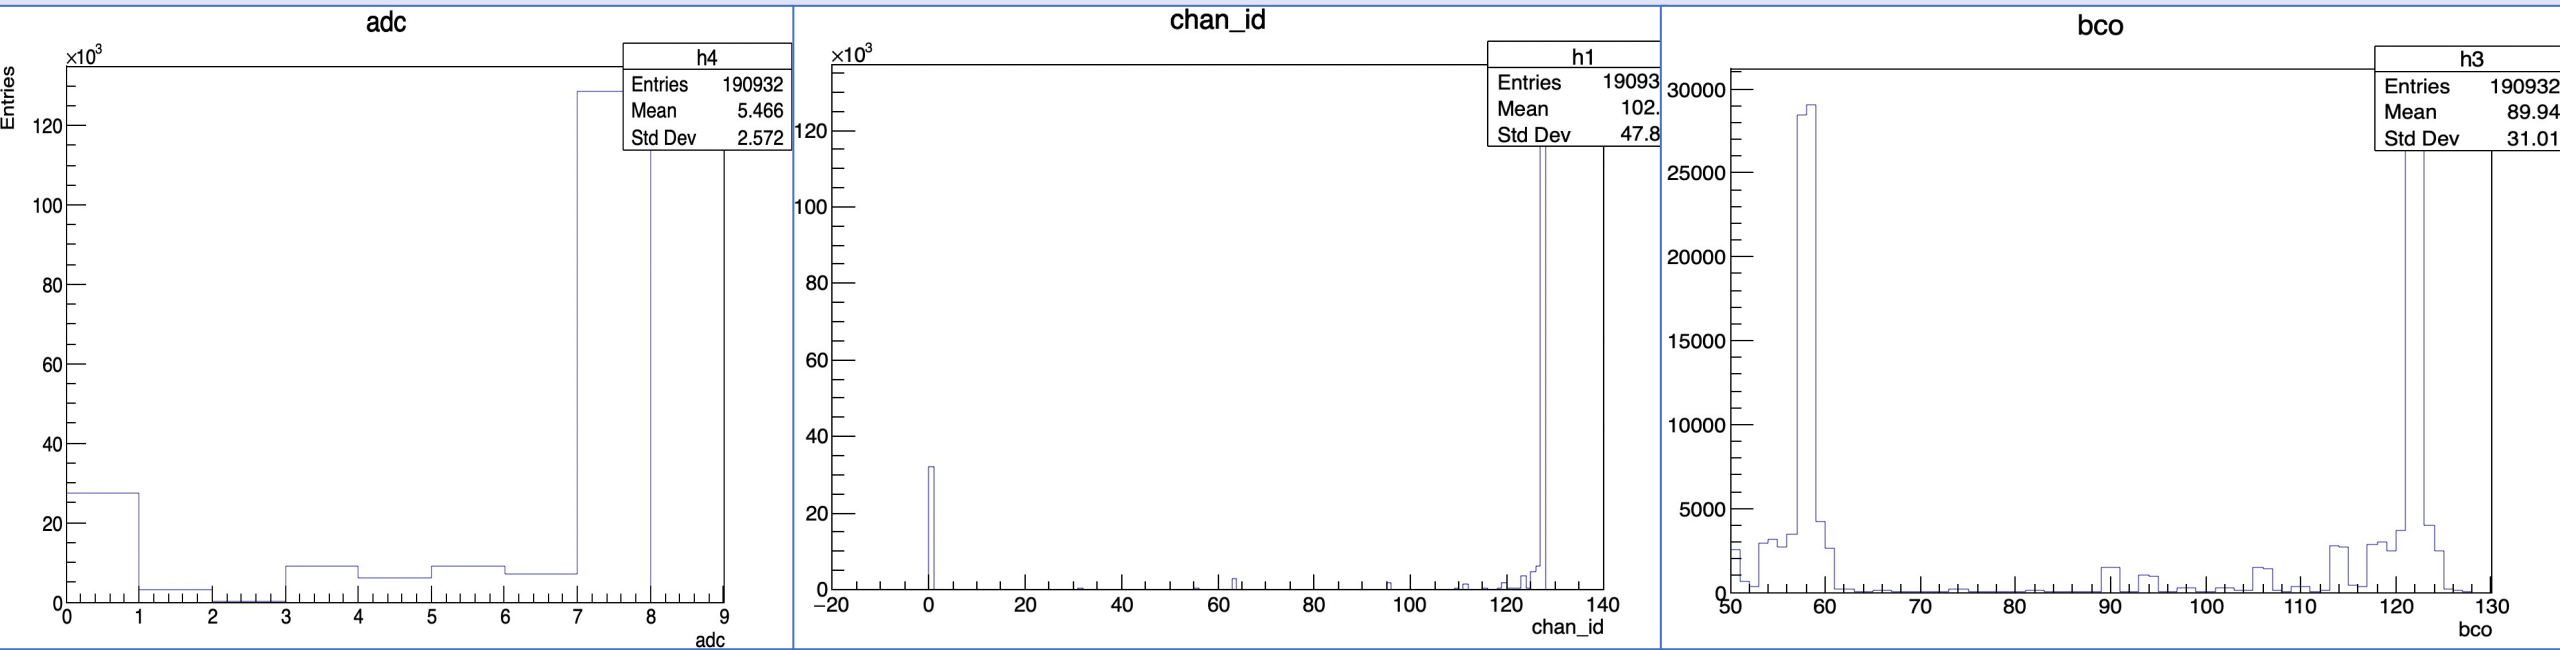
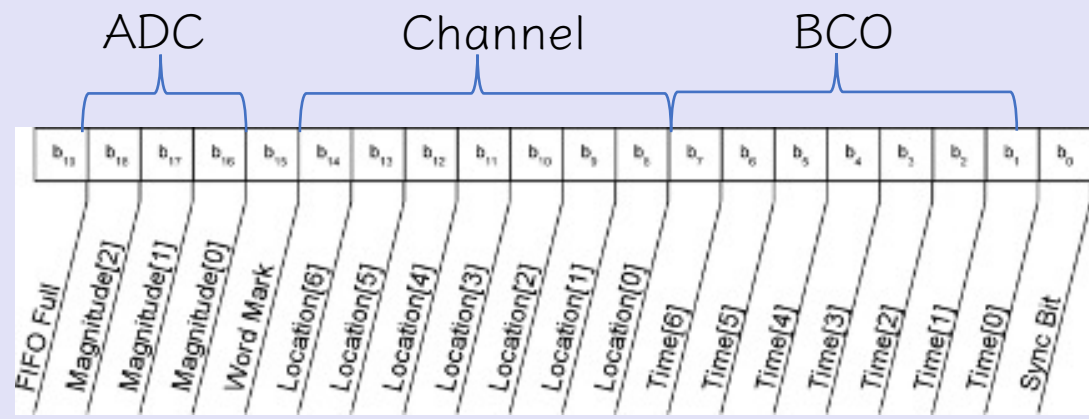
## ピーク

ADC→8

Channel→127

BCO→ 57, 58,  
121, 122

フェイクヒットは固有の信号？

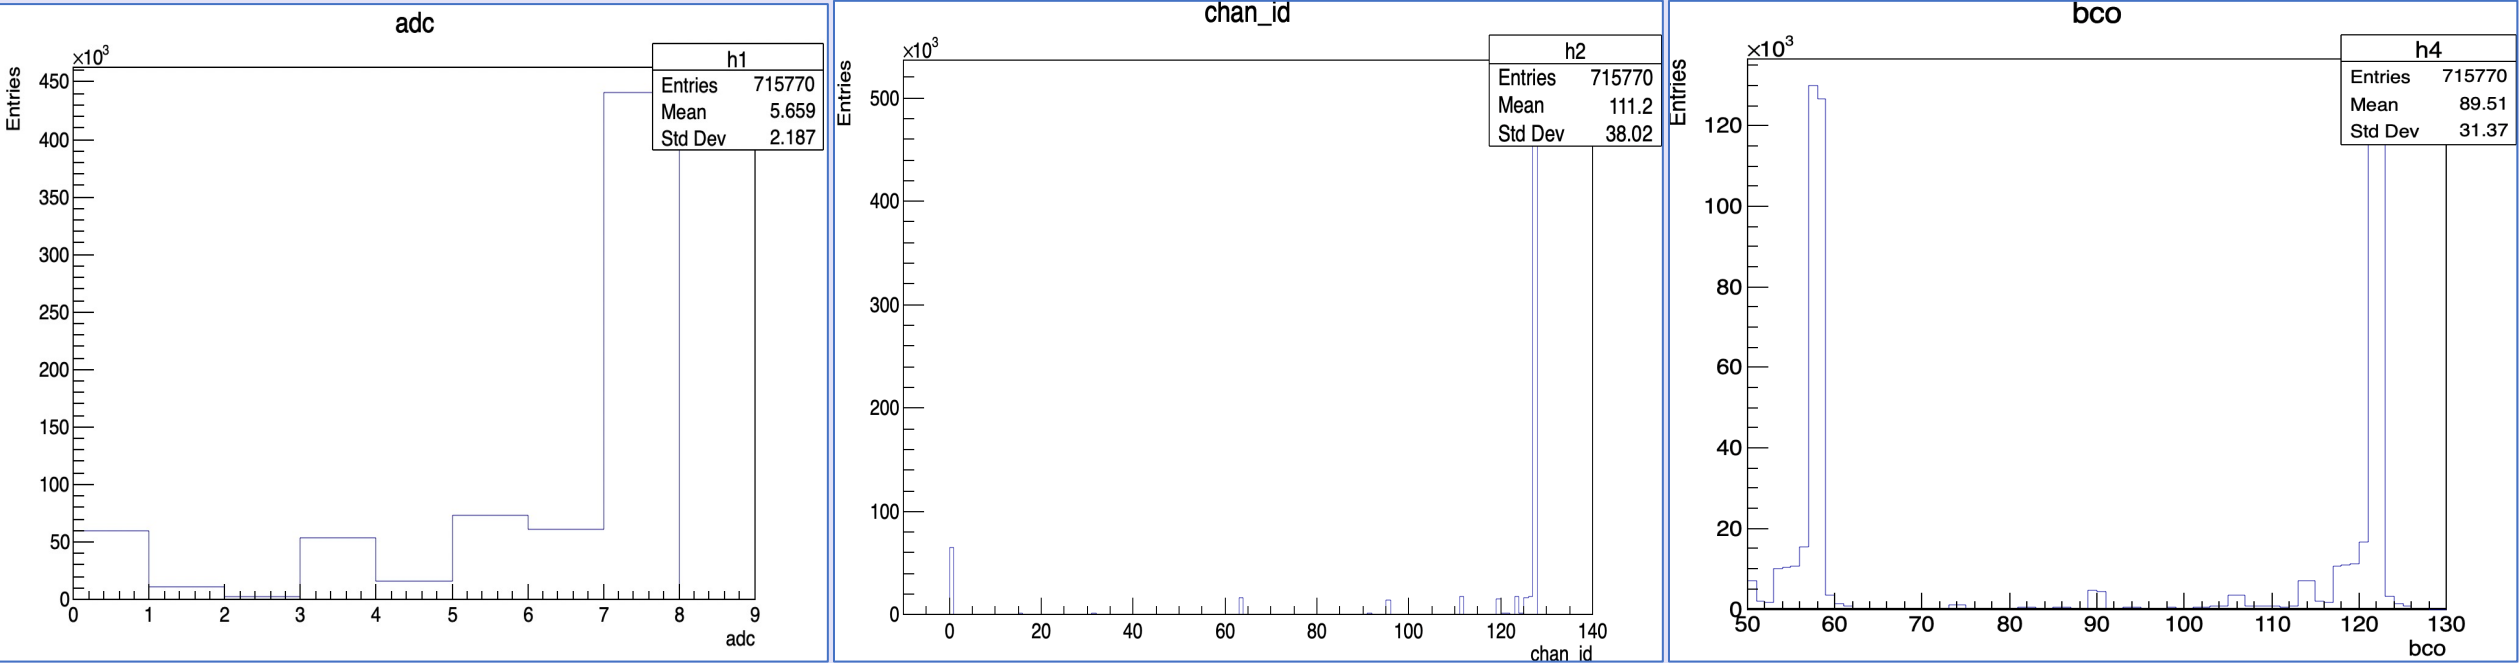
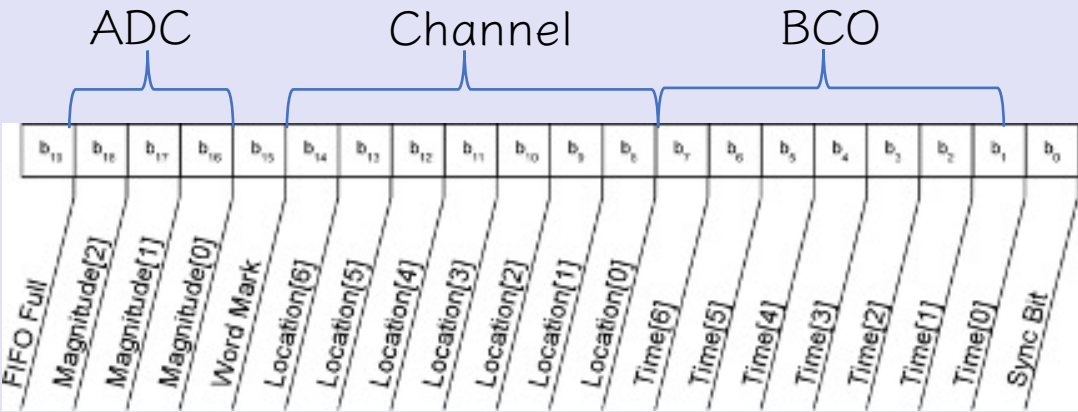
ピーク

ADC→8

Channel→127

BCO→ 57, 58,  
121, 122

ラダー有り、無しに関わらず同じピークが得られたため、Fake Hitの特徴である可能性が高い。

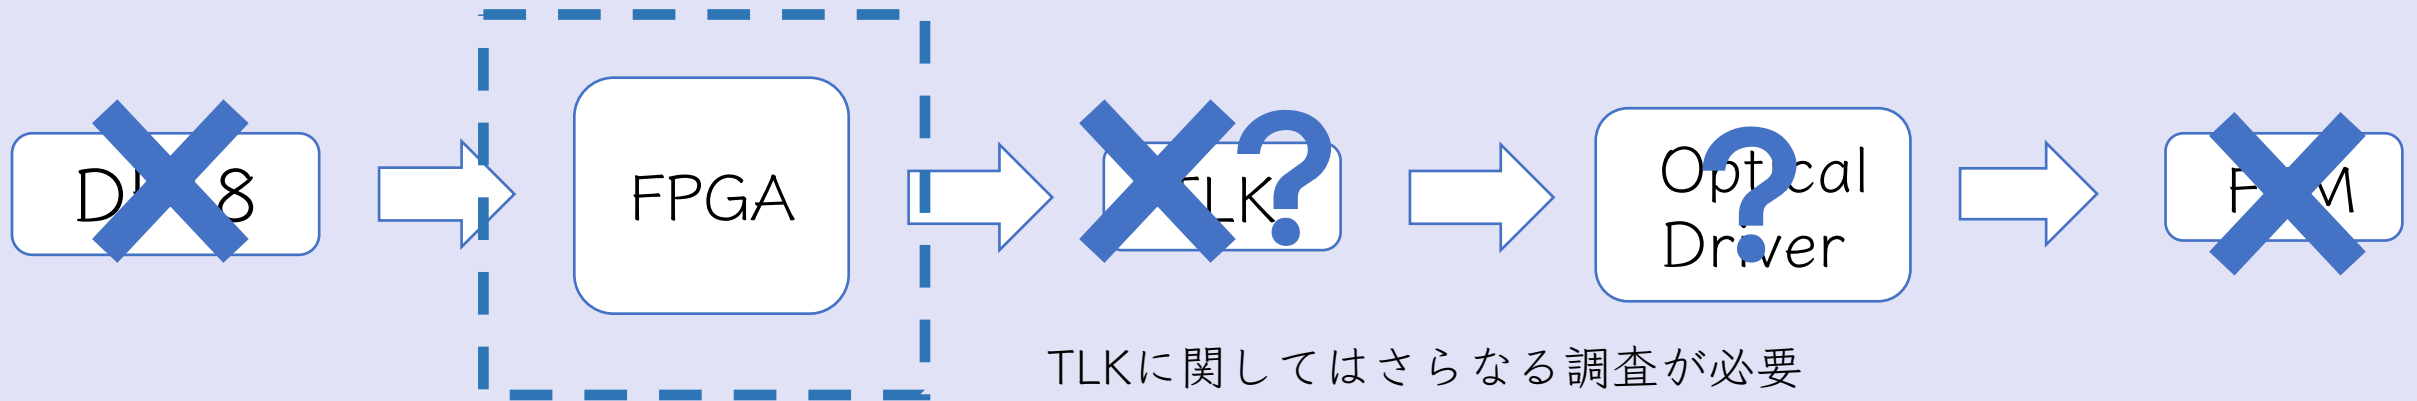
今のところ一番怪しい
