# 1008 ROCテスト 進捗状況

RBRC・Rikkyo

# 概要

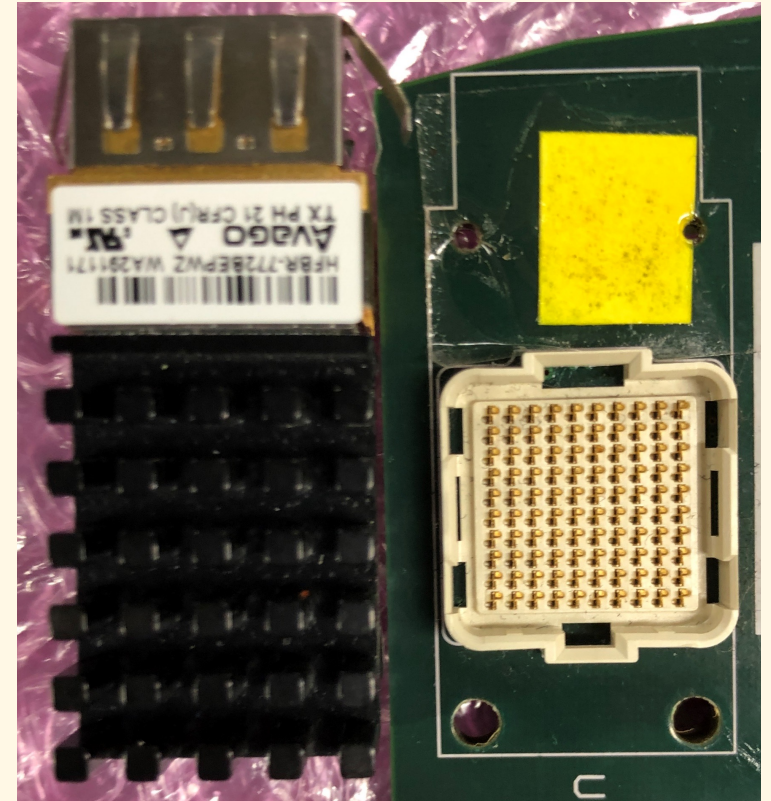
- FEMのLEDが光る条件 → SYNC\_OKになったら点灯する。  
キャリブレーションを始めるとき、ROC側から、あるパターンの信号をFEMに送信している。FEMが正しく受信したら、SYNC\_OKになる。
- そこで、SYNC\_OKになるための信号が正しく送信されているか確認したい。
- オプティカルドライバーを外し、対応するピンにプローブを当てて、オシロスコープで波形を観察する。

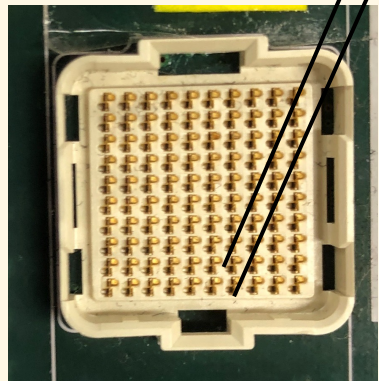
Latch FPGAを押す前から、変な波形、フラットでない波形が観測された。
