チャンネル欠けについて

RBRC/Rikkyo

今井ひかる

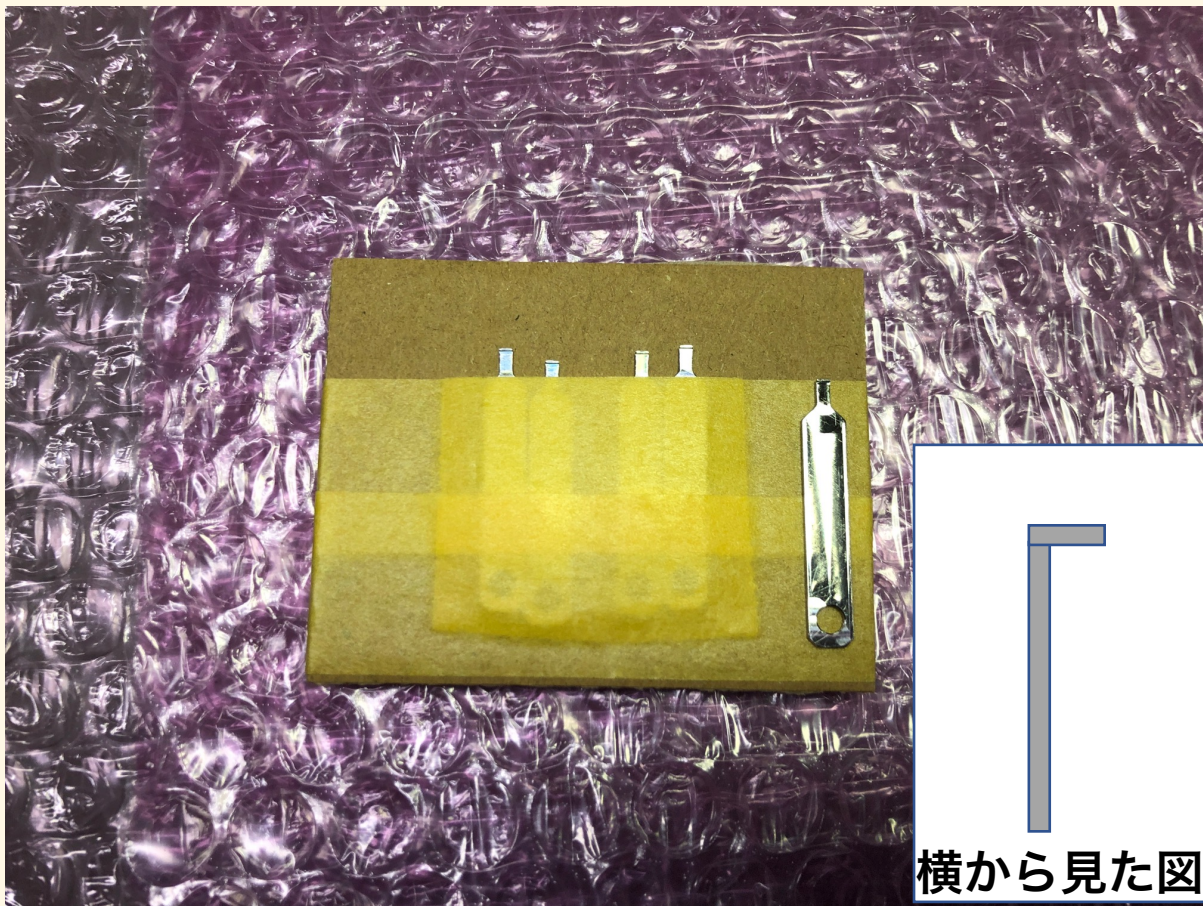
納品された5本のハーネス取り外し治具

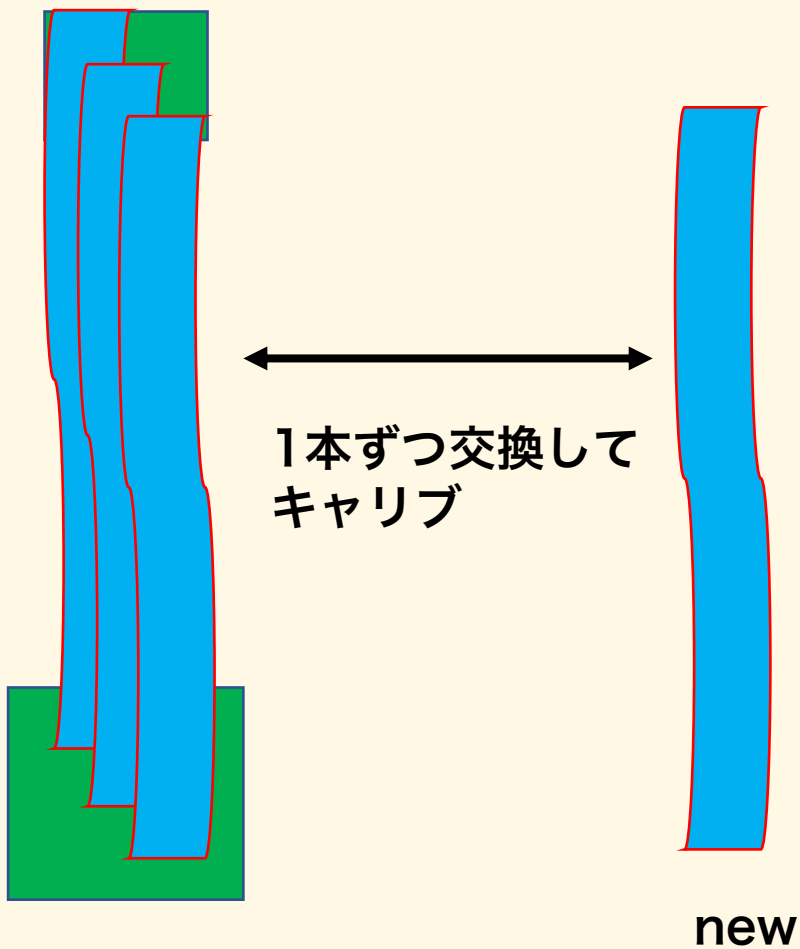
half entry

- 各タイプ、各長さのハーネスは**4本**納品されている。

ある1本のハーネスを交換すると、half entryが消えた。

- チャンネル欠けが生じる原因は本当にわからない。起きない日は起きない。起きる時は起きる。
- half entryはケーブルのダメージだと思われる。
