BNL での活動

糠塚元気 (RBRC), 下村真弥 (奈良女)

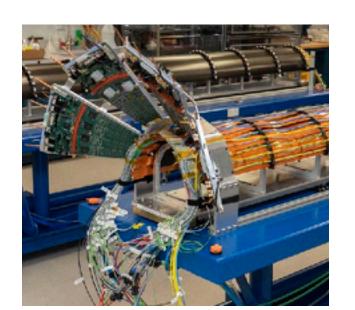
- ROC SE3 は Raul のテストベンチで使用していた(2022/11 中旬まで)
- ROC 電源の設定がある時点で間違った値(5 V 程度にすべきが 17 V かかってた)が設定され、opt isolator 用のレギュレーターが壊れた
- Rachid と Raul で相談し、Instrument Devision の Joe に修理を依頼した(2022/11~12 のあいだ?)
- 2023/1/30 に SE3 が修理から戻ってきて、「発見」された

今後:状態が良いはずなのでバレルに組み込んで使ってみる。
