# SPHENIX-INTTシリコン検出器の データ収集における データ欠損の解決法

立教 4年生 藤野雄介

sPHENIX実験INTTシリコン検出器における一部データ欠損の原因を究明し、その対策を検討することである。

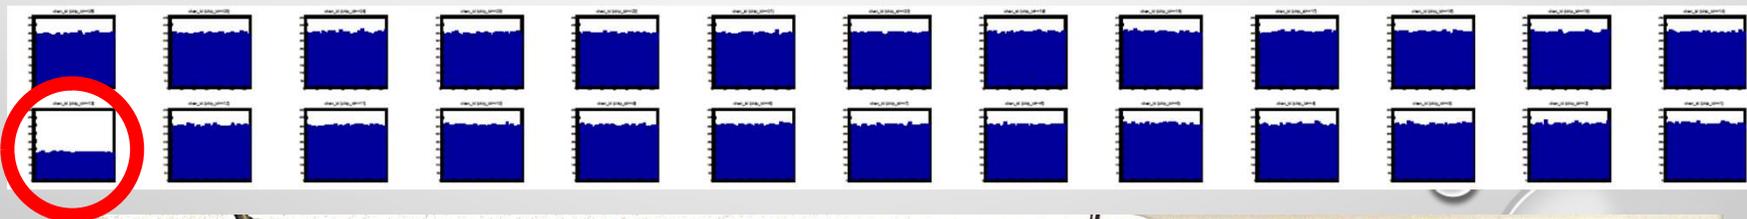
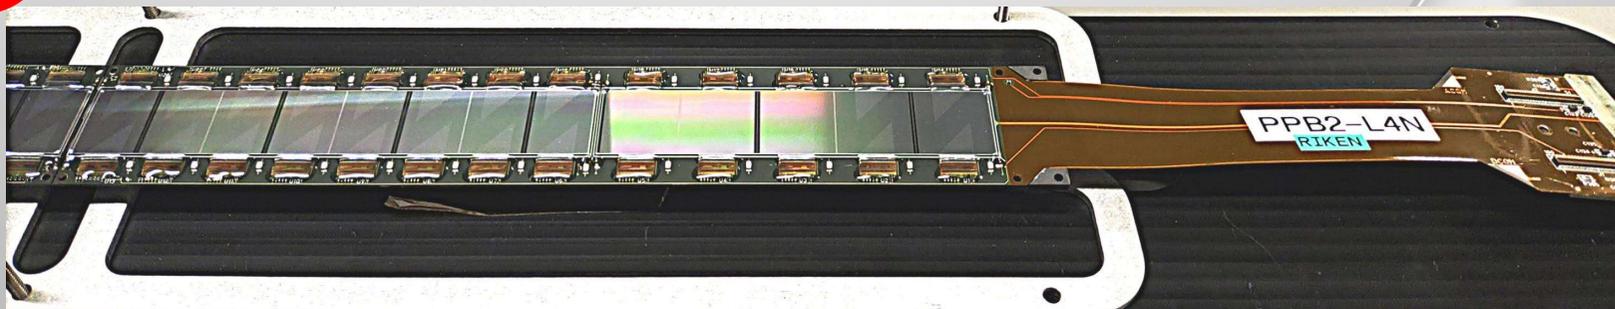
INTTシリコン検出器の基本構成は、26セルに分かれた2枚のセンサーと26個のFPHX chip である。ROCはキャリブレーションパルスを発生させ、FPHXに擬似アナログパルスを送信する。この機能でキャリブレーションを行うと、信号が半分しか検出されないFPHX chip が確認された。この現象を**ハーフエントリー**と呼び、検出効率に影響するため迅速な対処が求められる。本研究では、ハーフエントリーの原因と解決方法を探る。

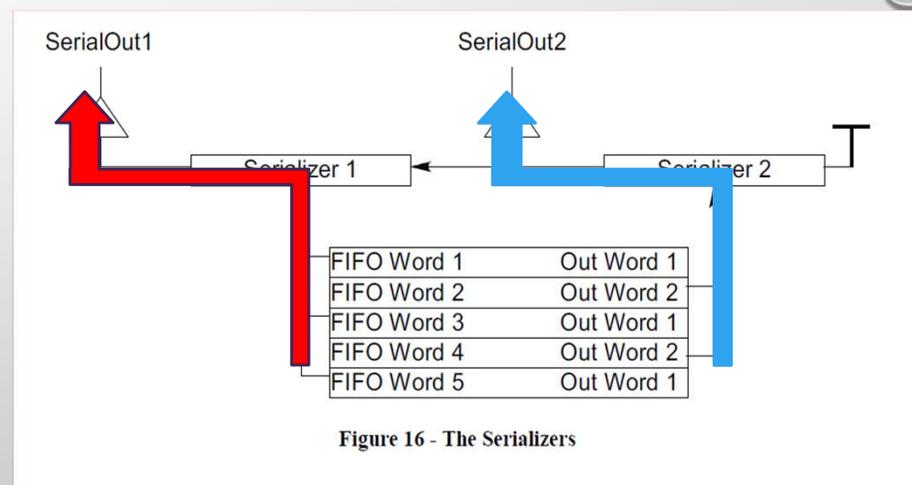
FPHX chip には2セットのLVDS規格の出カライン(SerialOut1, SerialOut2)が実装されており、生成されたヒットは、2セットの出カラインを交互に使って後段のROCに転送される。ハーフエントリーの原因は、主にこの2セットの出カラインのうちどちらかに断線があることが原因と考えられる。

そこでFPHX Chipに実装されているDigital Control（以下DC）と呼ばれる機能を駆使し、修復を試みた。

DCは、ヒットデータを送り出す際に複製を生成し、従来の出カラインとは異なるラインにもデータを出カする機能である。
