進捗報告

(Highレート問題、キャリアブ不具合)

2022/8/31

M1 杉山由佳

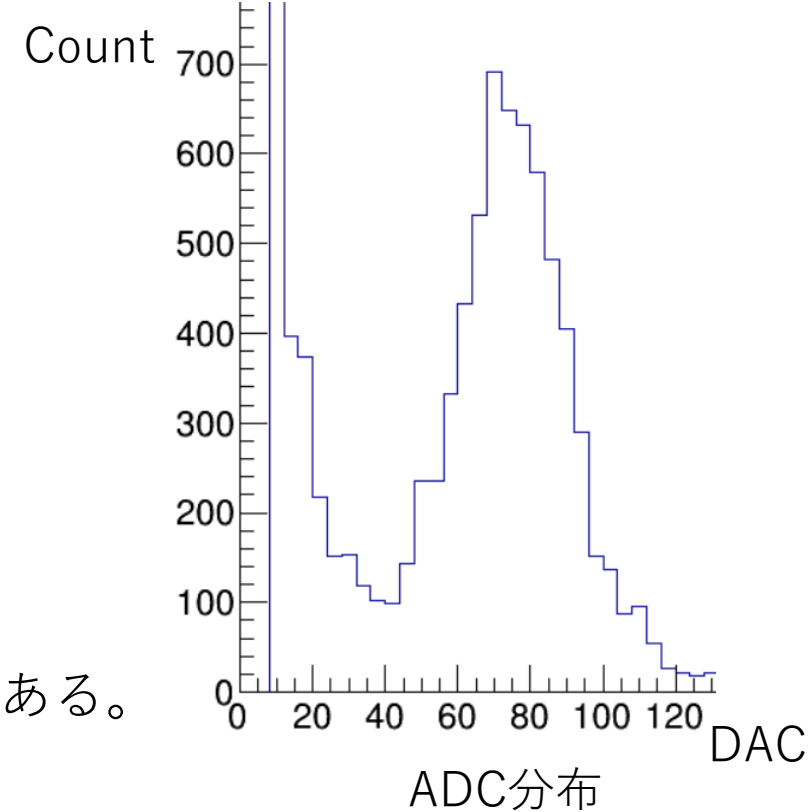
DAC0=8 chip = 10

DAC0=8ではノイズ分布が明らかに変な挙動を示している。

→DAC0=8ではノイズがADC分布に影響を与えてしまうと考えられるため、DAC0=8での測定は望ましくない。

- DAC0 = 8, 9, 10, 11, 12でそれ以降のDAC値はすべて4間隔で1h測定を行った。
- 2台のシンチレータのOUTと3台のラダーのOUTのcoincidenceをとっている。
- すべて1h測定のため規格化は行っていない。

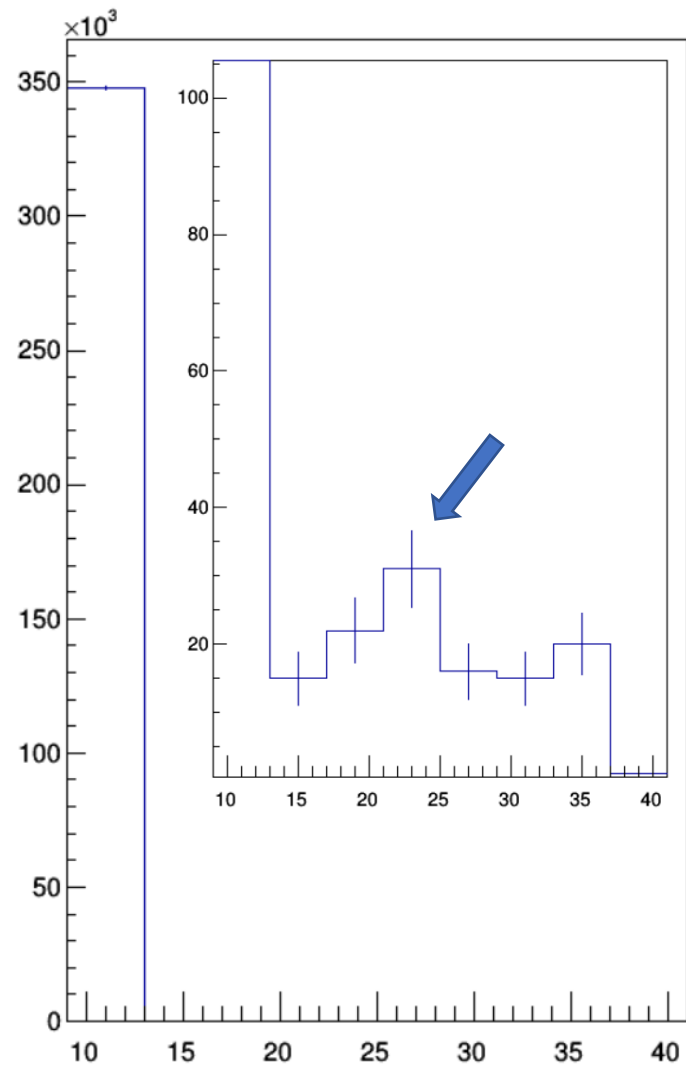
DAC0=10 chip = 10

エラーバーを考慮するとcount数のずれは偶然と考えられる。ADC分布に影響を与えないことから、ADC分布を信頼できる。
